Sanacija cestovnog klizišta u Vranov Dolu kod Jastrebarskog

Undergraduate thesis / Završni rad

**SANACIJA CESTOVNOG KLIZIŠTA U VRANOVU
DOLU (JASTREBARSKO)**

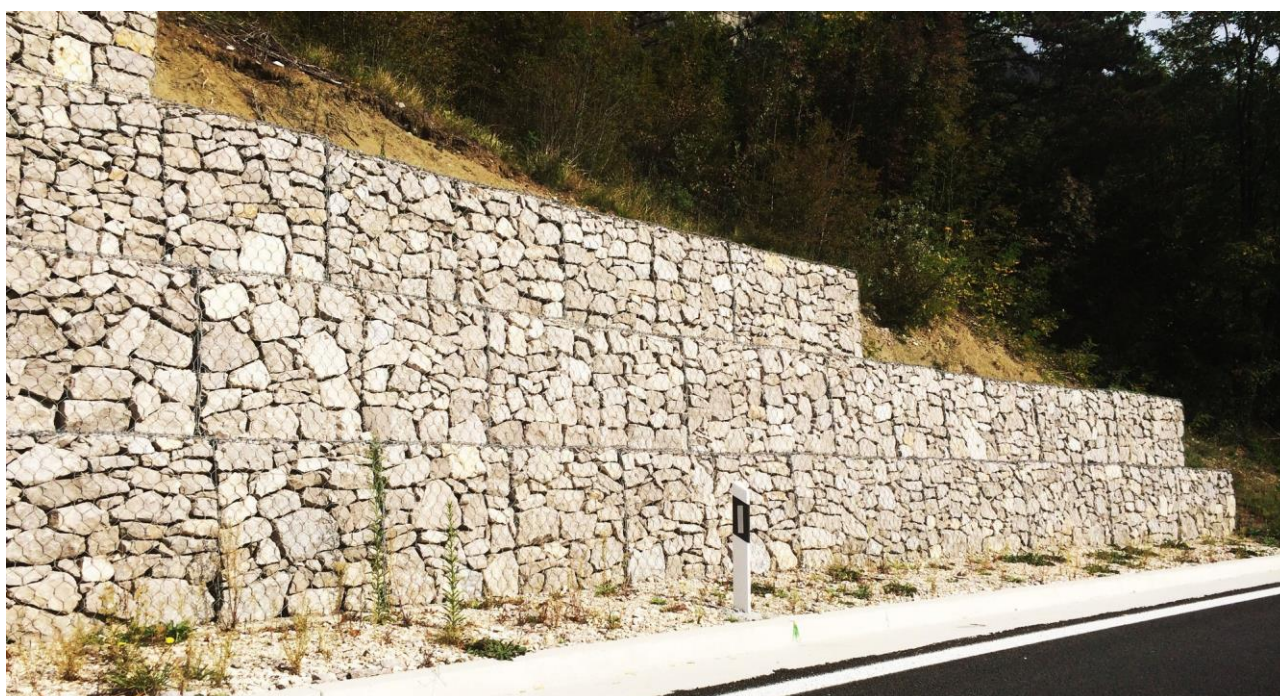
Slika 10. Potporna konstrukcija koja se koriste za bočno pridržavanje tla uslijed denivelacije terena, za osiguranje pokosa, usjeka ili zasjeka te povećanja stabilnosti kod klizišta i odrona

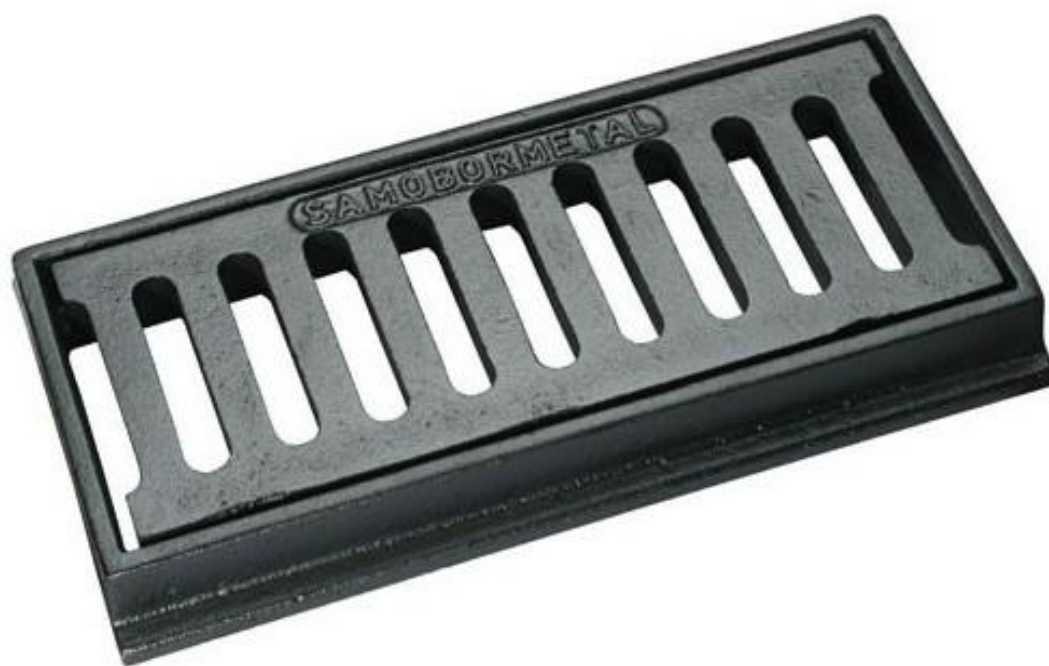
Slika 19. Linijski slivnik
