Undergraduate thesis / Završni rad

*Završni rad br. 371/GR/2019*

**Zaštita kulturno-povijesne baštine na primjeru restauracije  
i sanacije župnog dvora u Bednji**

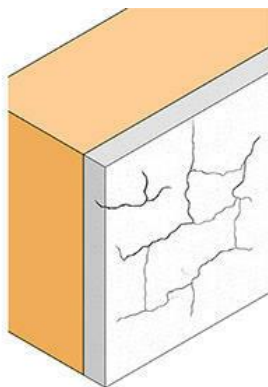
- Pukotine uslijed skupljanja (Slika 2.5.3.2.) - nastaju uslijed skupljanja u podložnoj žbuci s razmakom čvorova od oko 20 cm i širinom pukotina do 0,5 mm. Ove pukotine na fasadi jako rijetko idu do podložne žbuke. Većinom nastaju 1 do 2 sata nakon nanošenja morta zbog prebrzog isušivanja. Rizik od stvaranja pukotina izbjegava se prikladnom, naknadnom njegovom žbuke. Kod čistih vapnenih žbuka treba računati na pojavu ovih pukotina. Ukoliko pukotine ne dolaze do podloge, tada ne utječu negativno na sustav žbuke. Nakon nanošenja završne žbuke, pukotine uslijed skupljanja se više ne javljaju.

*Slika 2.5.3.2. Pukotine uslijed skupljanja (Izvor: <https://www.roefix.hr/O-nama/Aktualno/Novosti/Pukotine-na-fasadi>:)*

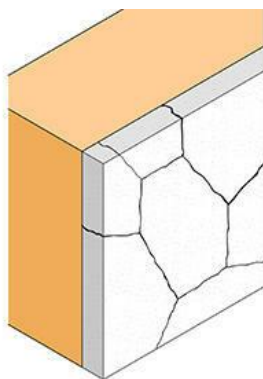
- Pukotine uslijed puzanja (Slika 2.5.3.3.) - većinom imaju mrežastu strukturu ili strukturu slova “y” i rijetko su šire od 0,1 do 0,2 mm. One idu do podloge te se javljaju mjesecima, a u pojedinačnim slučajevima čak i godinama nakon žbukanja. Uzrok im se može pronaći u nepovoljnim uvjetima isušivanja, nedovoljnoj prionjivosti žbuke na podlogu, neprikladnoj žbuci ili nepoštivanju vremena sušenja. Ove pukotine u unutarnjim prostorima predstavljaju samo estetski nedostatak. Na fasadi mogu dovesti do posljedičnih šteta. Pukotine uslijed puzanja  $> 0,05$  mm, na fasadnim dijelovima pod jakim klimatskim utjecajima, treba sanirati.

*Slika 2.5.3.3. Pukotine uslijed puzanja (Izvor: <https://www.roefix.hr/O-nama/Aktualno/Novosti/Pukotine-na-fasadi>)*

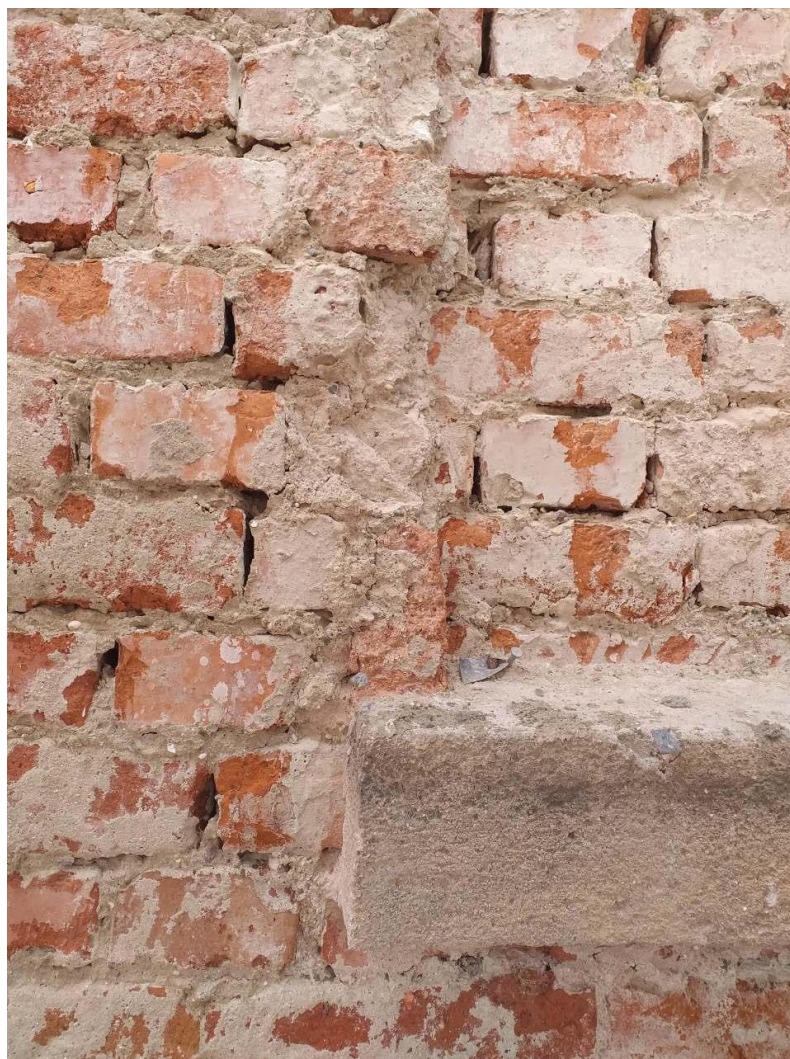
*Slika 3.2.2. Stanje zida nakon skidanaja žbuke*

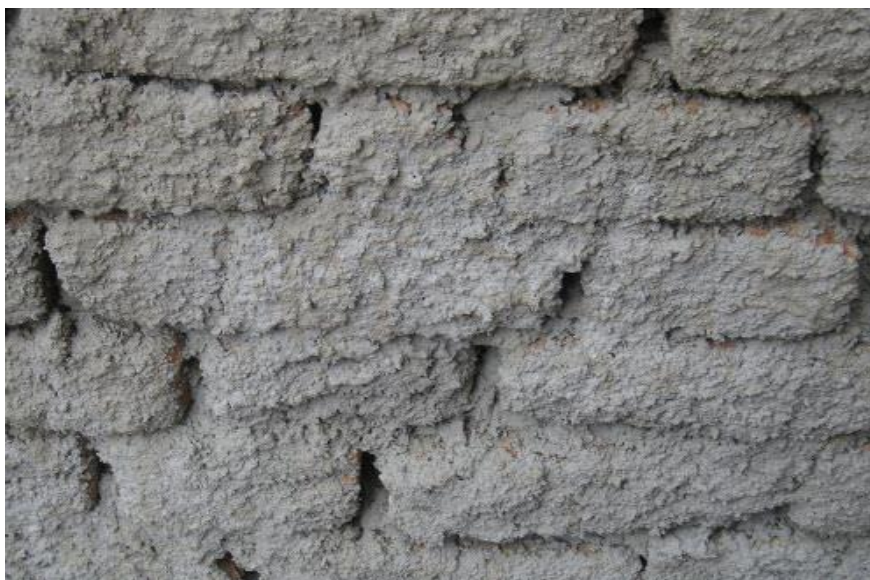
*Slika 3.4.1. Nanošenje šprica*

Zidarski radovi započinju žbukanjem površina zidova prizemlja opterećenih vlagom, specijalnom grubom i finom žbukom na bazi vapna sa povećanim porozitetom (Slika 3.4.1.).

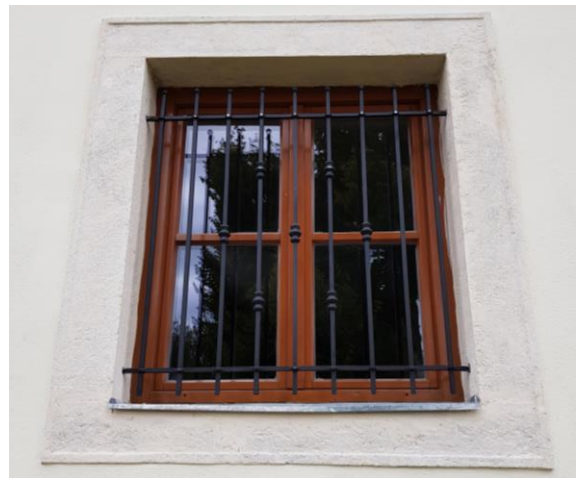
*Slika 3.7.4. Restaurirani kameni prozorski okvir*
