Undergraduate thesis / Završni rad

**Zaštita kulturno-povijesne baštine na primjeru restauracije  
i sanacije župnog dvora u Bednji**

NASLOV RADA NA ENGL. JEZIKU Protection of the cultural and historical heritage in the example of the restoration and rehabilitation of the parish court in Bednja

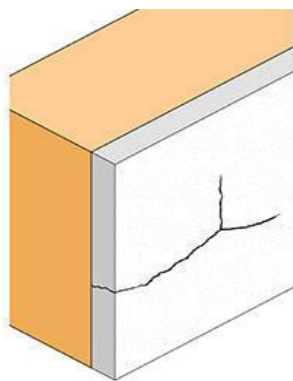
Pukotine uslijed spuštanja (Slika 2.5.3.1.) - većinom su 10 do 20 cm duge horizontalne pukotine. Širine pukotina mogu biti do 3 mm. Praznine se mogu pojaviti u području donjeg završetka pukotine. One nastaju nakon predebelog nanosa žbuke u jednom sloju, u slučaju loše prionjivosti na slabo upojnoj ili mokroj podlozi, u slučaju preduge obrade površine žbuke ili nanošenja žbuke rjeđe konzistencije. Pukotine na fasadi uslijed spuštanja saniraju se ukoliko iza njih postoji šupljina. Šupljine se moraju odstraniti, pukotine izdubiti kako bi se proširile, a praznine zapuniti novom žbukom.

*Slika 2.5.3.1. Pukotine uslijed spuštanja (Izvor: <https://www.roefix.hr/O-nama/Aktualno/Novosti/Pukotine-na-fasadi>)*

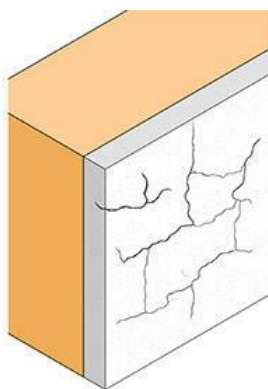
- Pukotine uslijed skupljanja (Slika 2.5.3.2.) - nastaju uslijed skupljanja u podložnoj žbuci s razmakom čvorova od oko 20 cm i širinom pukotina do 0,5 mm. Ove pukotine na fasadi jako rijetko idu do podložne žbuke. Većinom nastaju 1 do 2 sata nakon nanošenja morta zbog prebrzog isušivanja. Rizik od stvaranja pukotina izbjegava se prikladnom, naknadnom njegom žbuke. Kod čistih vapnenih žbuka treba računati na pojavu ovih pukotina. Ukoliko pukotine ne dolaze do podloge, tada ne utječu negativno na sustav žbuke. Nakon nanošenja završne žbuke, pukotine uslijed skupljanja se više ne javljaju.

*Slika 2.5.3.2. Pukotine uslijed skupljanja (Izvor: <https://www.roefix.hr/O-nama/Aktualno/Novosti/Pukotine-na-fasadi>:)*

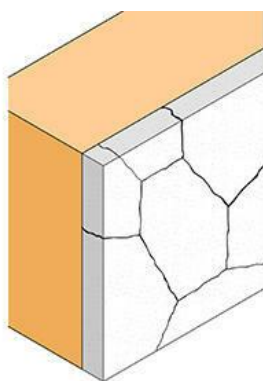
- Pukotine uslijed puzanja (Slika 2.5.3.3.) - većinom imaju mrežastu strukturu ili strukturu slova “y” i rijetko su šire od 0,1 do 0,2 mm. One idu do podloge te se javljaju mjesecima, a u pojedinačnim slučajevima čak i godinama nakon žbukanja. Uzrok im se može pronaći u nepovoljnim uvjetima isušivanja, nedovoljnoj prionjivosti žbuke na podlogu, neprikladnoj žbuci ili nepoštivanju vremena sušenja. Ove pukotine u unutarnjim prostorima predstavljaju samo estetski nedostatak. Na fasadi mogu dovesti do posljedičnih šteta. Pukotine uslijed puzanja  $> 0,05$  mm, na fasadnim dijelovima pod jakim klimatskim utjecajima, treba sanirati.

*Slika 2.5.3.3. Pukotine uslijed puzanja (Izvor: <https://www.roefix.hr/O-nama/Aktualno/Novosti/Pukotine-na-fasadi>)*

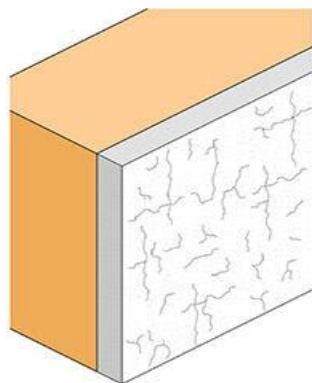
- Kapilarne pukotine (Slika 2.5.3.4.) – kratke su, 0,05-0,1 mm široke pukotine nastale uslijed zaglađivanja, a javljaju se samo na površini. Takve pukotine nastaju uslijed zaglađivanja npr. pri ugradnji mineralnih završnih žbuka, kada se žbuka predugo obrađuje (previše veziva na površini). Pukotine uslijed zaglađivanja su doduše

neestetske, ali u većini slučajeva ne predstavljaju nedostatak. Takve pukotine su često vidljive tek kada dio građevine ovlaži.

*Slika 2.5.3.4. Kapilarne pukotine (Izvor: <https://www.roefix.hr/O-nama/Aktualno/Novosti/Pukotine-na-fasadi>):*

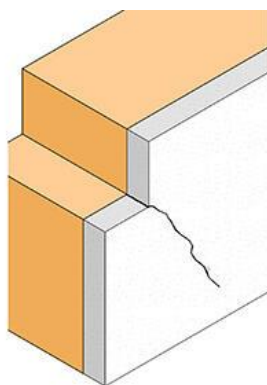
- Rascjepne pukotine (Slika 2.5.3.5.) - počinju kod pravokutnih otvora u zidu i većinom imaju dijagonalni oblik. One nastaju uslijed naprezanja koja dolaze od deformiranja podloge. U slučaju prebrzog isušivanja žbuke rascjepna pukotina može biti i pukotina uslijed puzanja. Rascjepne pukotine treba sanirati pomoću traka za premoštavanje pukotina.

*Slika 2.5.3.5. Rascjepne pukotine (Izvor: <https://www.roefix.hr/O-nama/Aktualno/Novosti/Pukotine-na-fasadi>):*

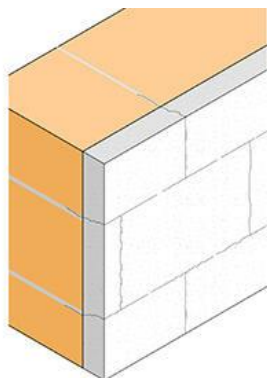
- Pukotine iz fuga podloge (Slika 2.5.3.6.) - pokazuju pravilnu sliku pukotina koje slijede fuge iz podloge. Širina im je između 0,05 i 0,15 mm. Njihov uzrok može biti u podlozi kao i u načinu ugradnje žbuke. Takve se pukotine javljaju prilikom žbukanja visokoizolacijskih zidnih elemenata.

*Slika 2.5.3.6. Pukotine iz fuga podloge (Izvor: <https://www.roefix.hr/O-nama/Aktualno/Novosti/Pukotine-na-fasadi>)*

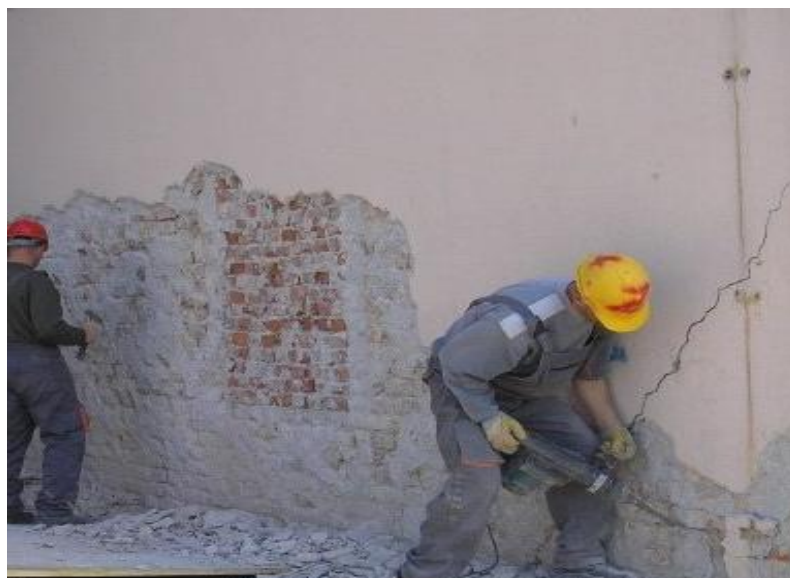
*Slika 3.2.1. Otucanje stare žbuke sa zidova*

Postupak demontaže i rušenja započinje mjestimičnim otucanjem žbuke sa zidova i pročelja (Slika 3.2.1) štukature i profilacija sa svih površina radi ponovne izvedbe u istom obliku. Žbuka se mora otući 50cm više od vidljivog mjesta na kojem se pojavila vlaga. Slijedi, postavljanje PVC folije za zaštitu svih otvora na fasadi te demontaža oličnih vertikalnih cijevi. Folija se pričvršćuje na doprozornike crijepa, napa i sl.

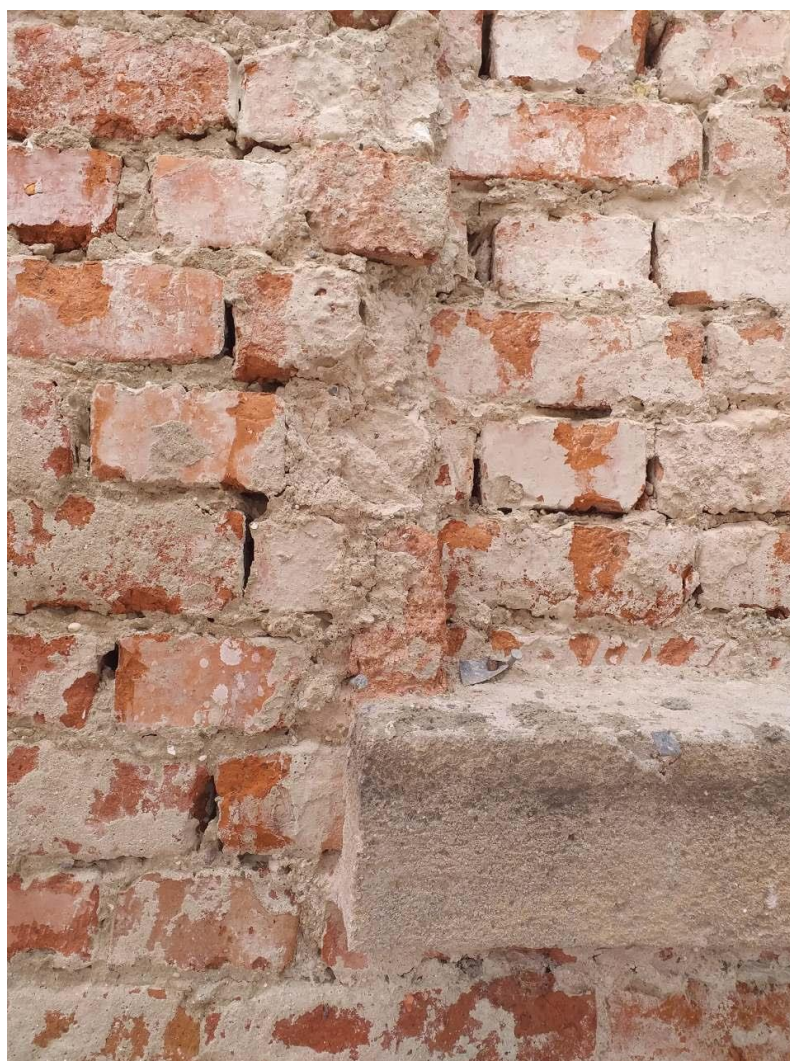
*Slika 3.2.2. Stanje zida nakon skidanaja žbuke*

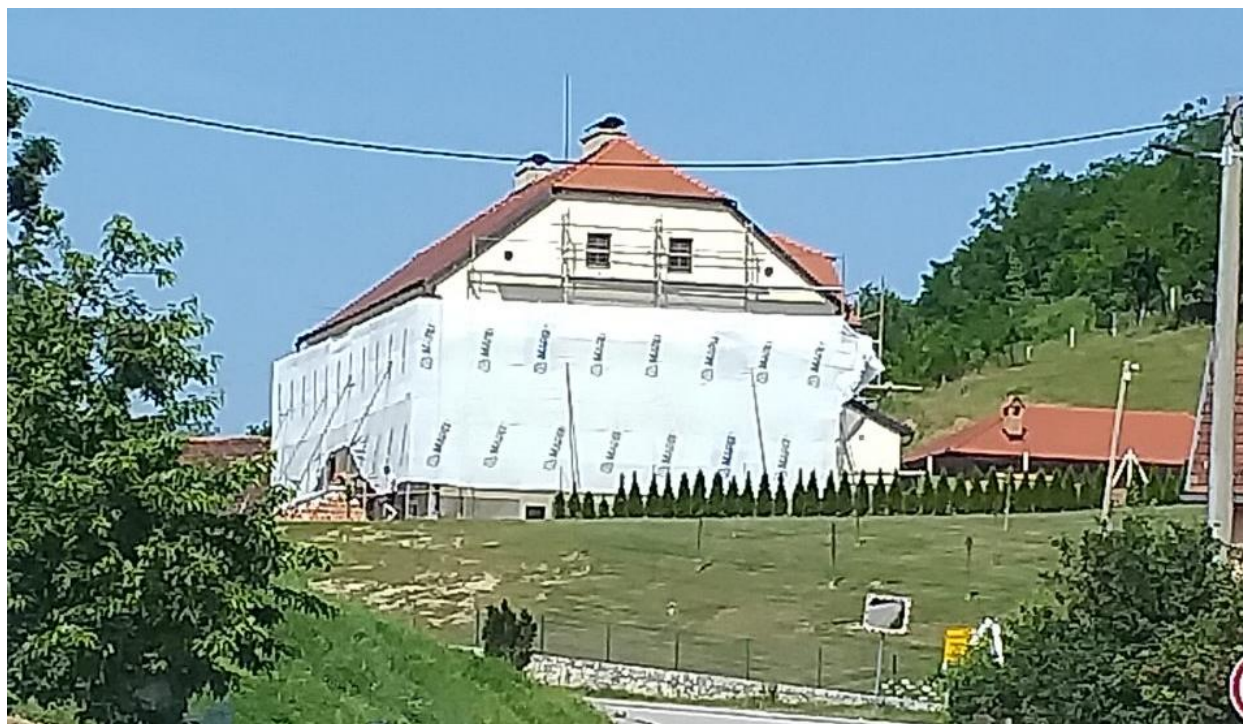
*Slika 3.3.1. postavljena skela na župnom dvoru*

Skele su pomoćne konstrukcije koje služe za vršenje radova u građevinarstvu na visini većoj od 150 cm iznad tla. Skele mogu postavljati, prepravljati, dopunjavati i demontirati samo stručno obučeni radnici, zdravstveno sposobni za rad na visini i to pod nadzorom određene stručne osobe na gradilištu.

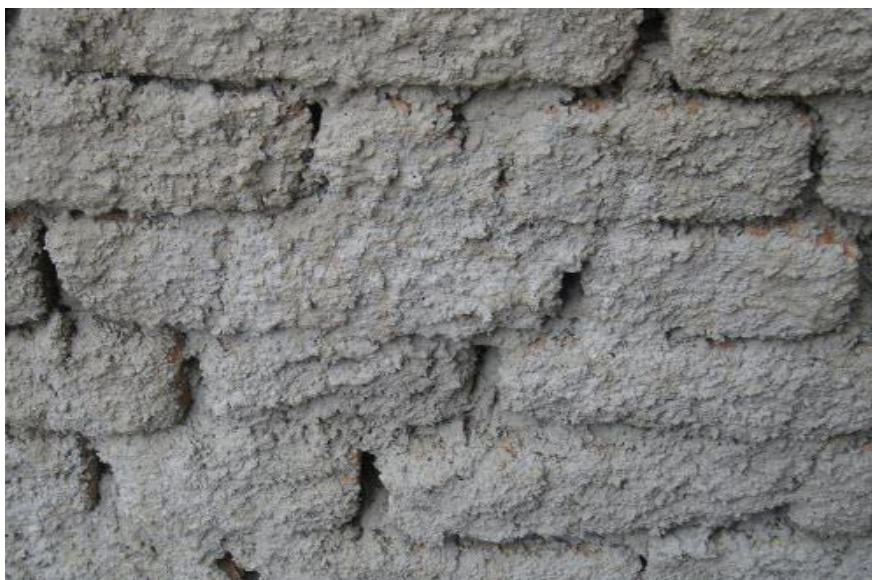
*Slika 3.4.1. Nanošenje šprica*

Zidarski radovi započinju žbukanjem površina zidova prizemlja opterećenih vlagom, specijalnom grubom i finom žbukom na bazi vapna sa povećanim porozitetom (Slika 3.4.1.).

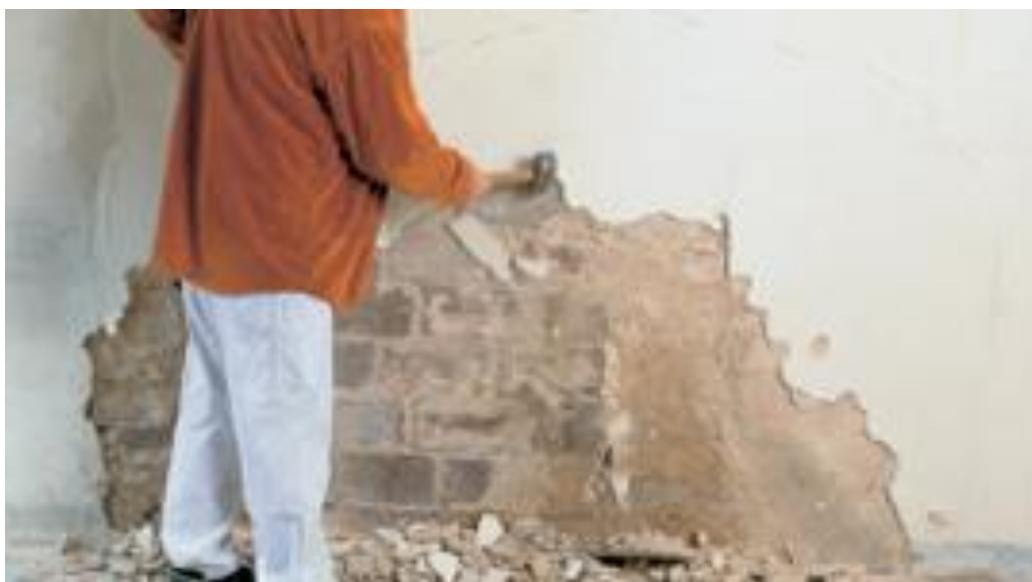
*Slika 3.4.2.. Skidanje stare boje sa zida*

Slijedi obrada i kitanje dijelova zidova reparaturnim mortom te obrada stare ostavljene žbuke i boje na način da se skine sva boja do žbuke (Slika 3.4.2.). Obrada zidova na način da se prethodno ispjeskari, izvede premaz znatnom impregancijom, te se struktura izravna i ujednači s novo ožbukanim površinama finom zaglađenom žbukom u tankom sloju.

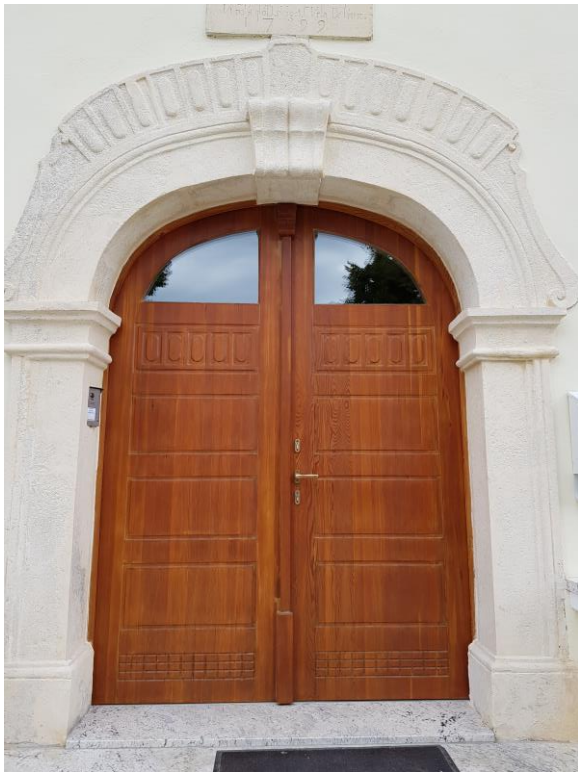
*Slika 3.7.1. Restaurirani kameni okvir na glavnom ulazu u župni dvor*

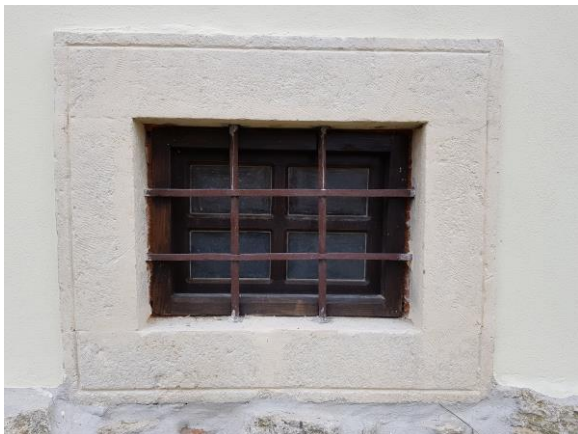
*Slika 3.7.3. Restaurirani kameni okvir podrumskog prozora*

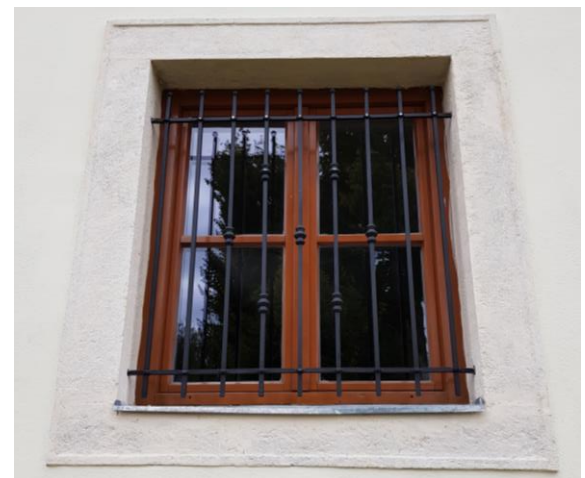
*Slika 3.7.4. Restaurirani kameni prozorski okvir*
