Master's thesis / Diplomski rad

**TEHNOLOGIJE SANACIJE I
IZVANREDNOG ODRŽAVANJA
ARMIRANO-BETONSKIH KONSTRUKCIJA
INFRASTRUKTURNIH OBJEKATA**

Gorki Bratim 0849/336D

Varaždin, listopad 2020.

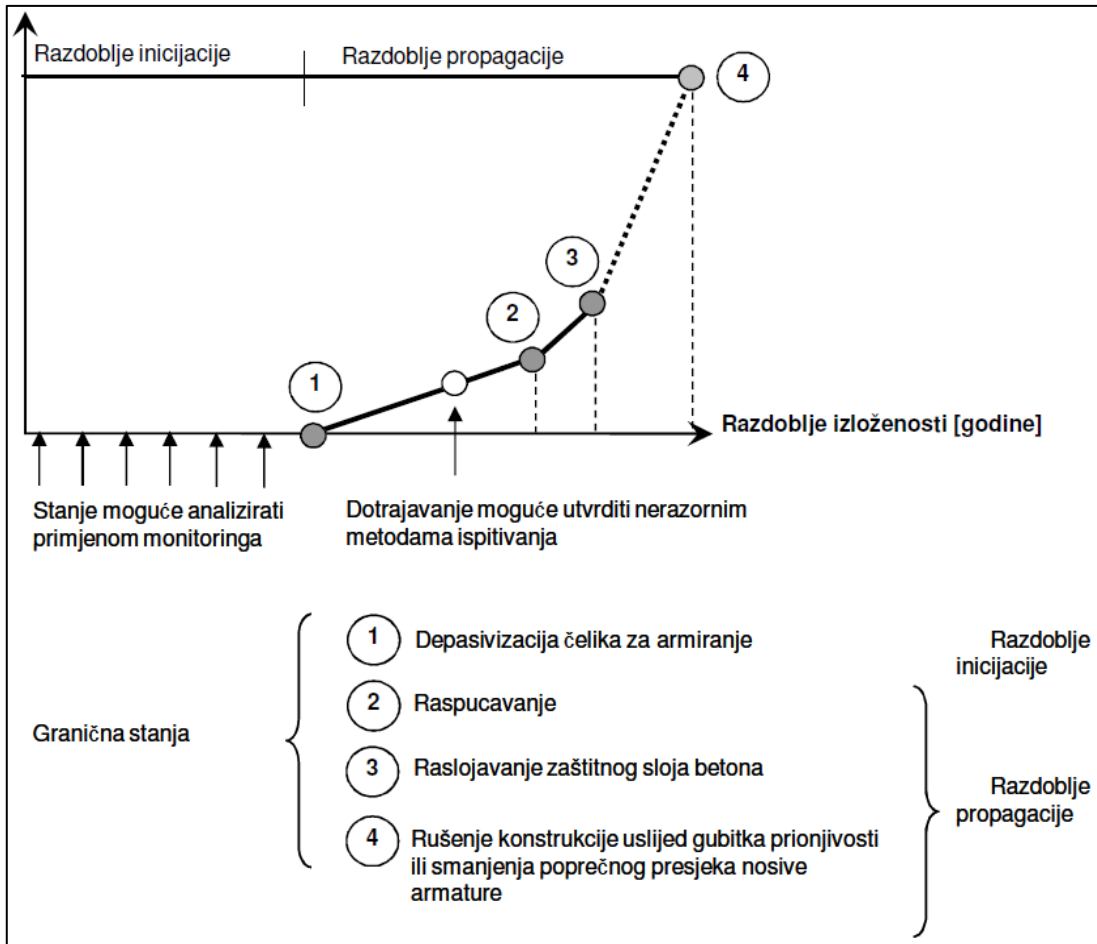
Slika 1. Trajnost konstrukcije u odnosu na granično stanje

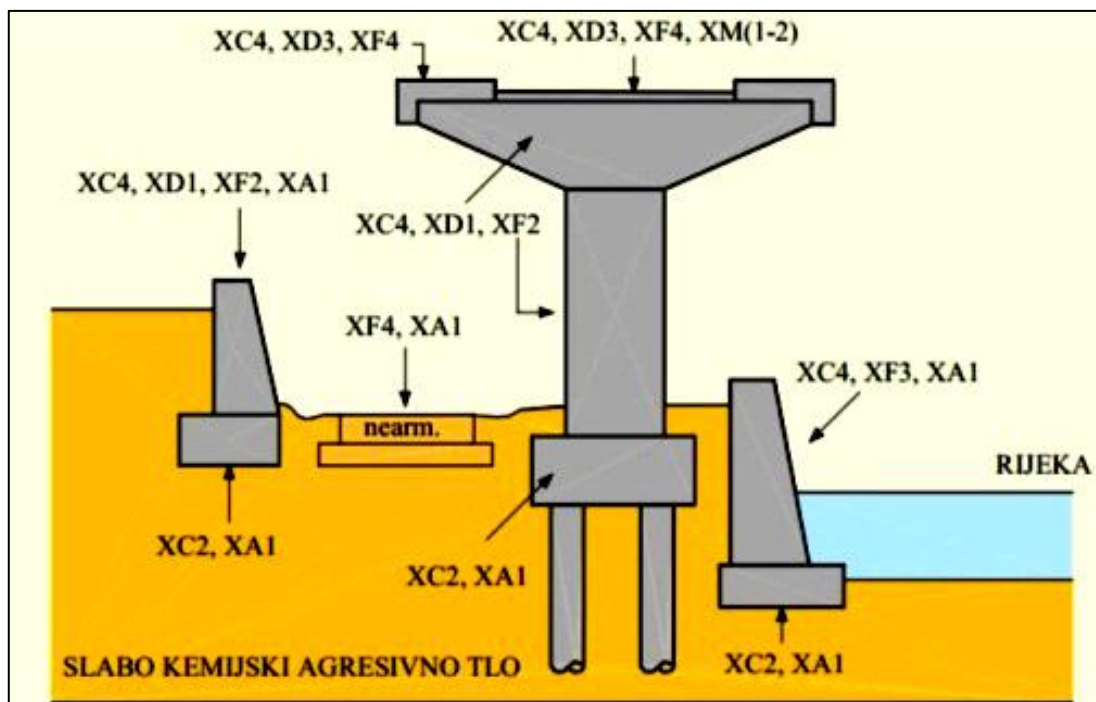
Slika 4. Mjerodavni razredi izloženosti na mostove, cestovne građevine, obalne i potporne zidove

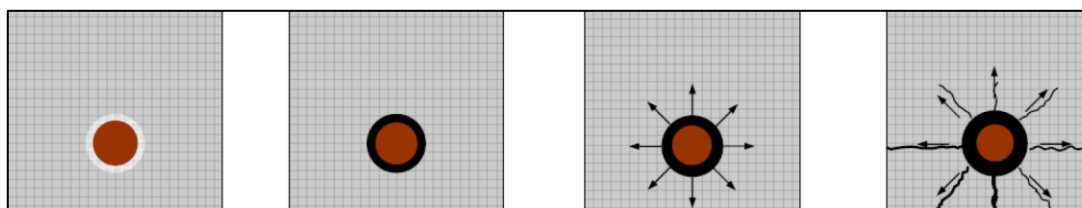
Slika 6. Povećanje volumena uslijed djelovanja korozije

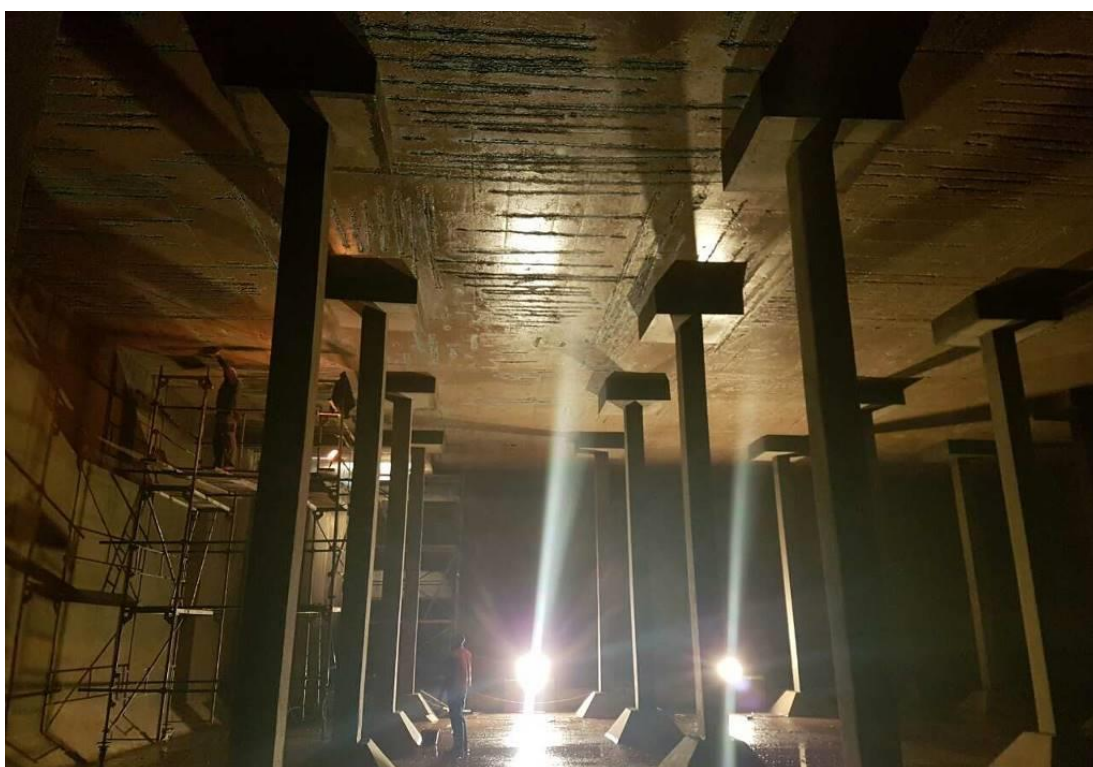
Slika 11. Oštećenje stropne ploče vodospreme Visoka III u Splitu

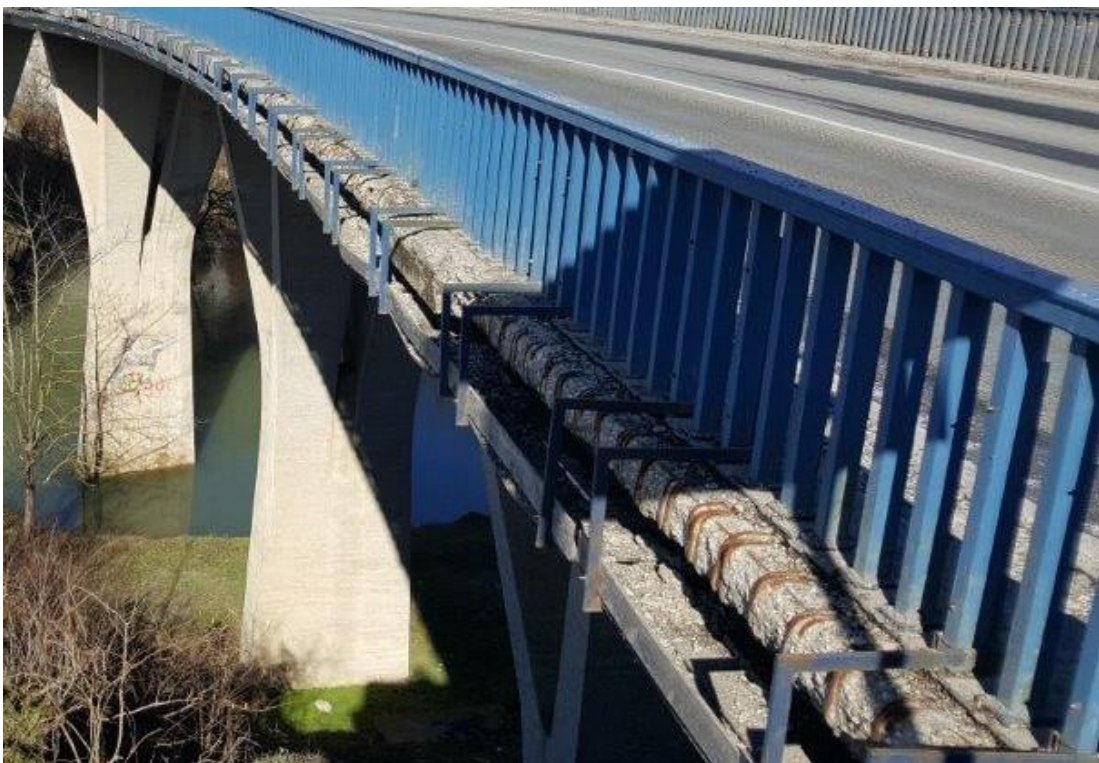
Slika 13. Oštećenje konzole hodnika mosta Slunj

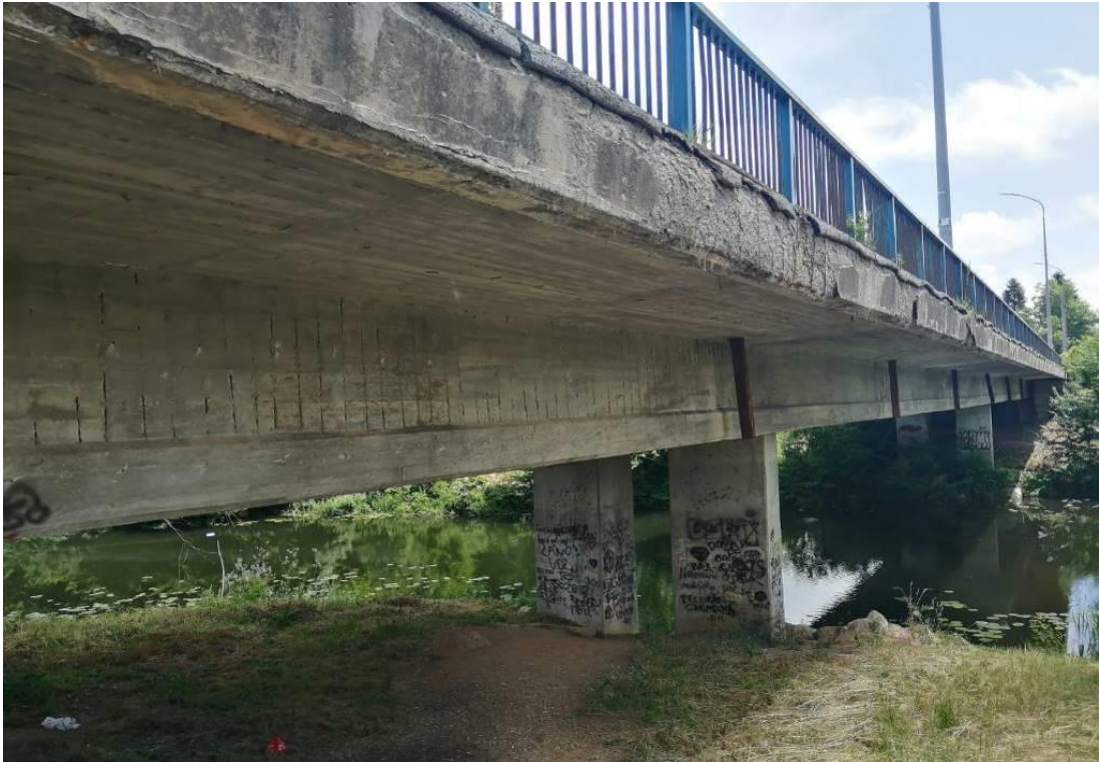
Slika 14. Oštećenja na mostu Gospić

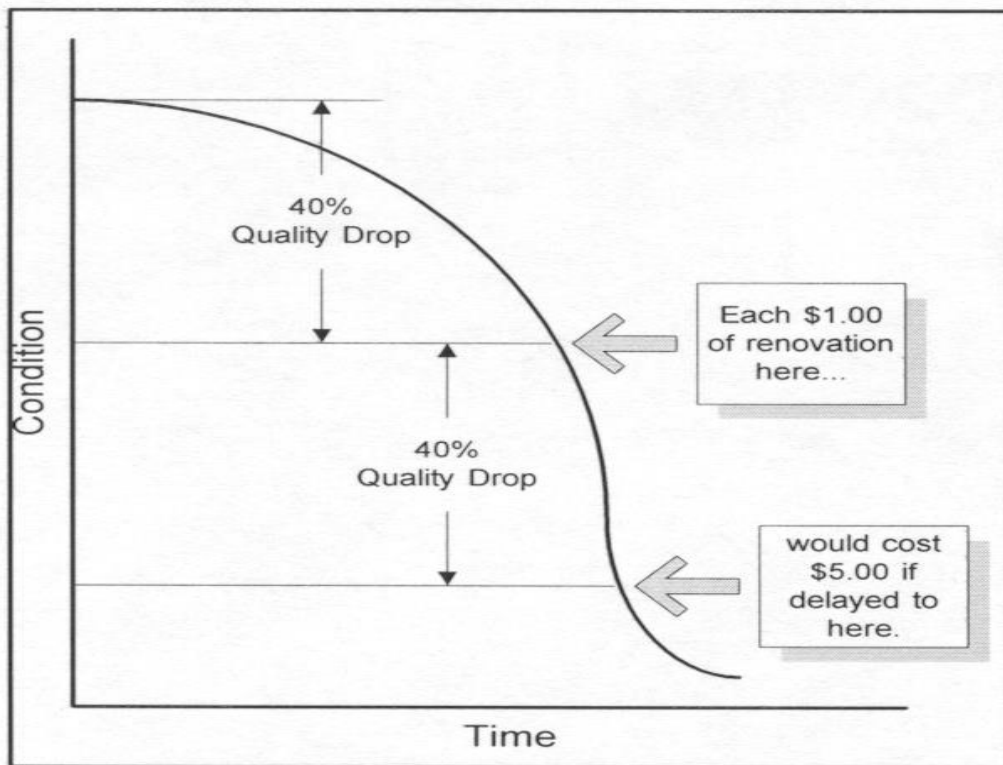
Slika 18. Prikaz troškova održavanja u ovisnosti o vremenu

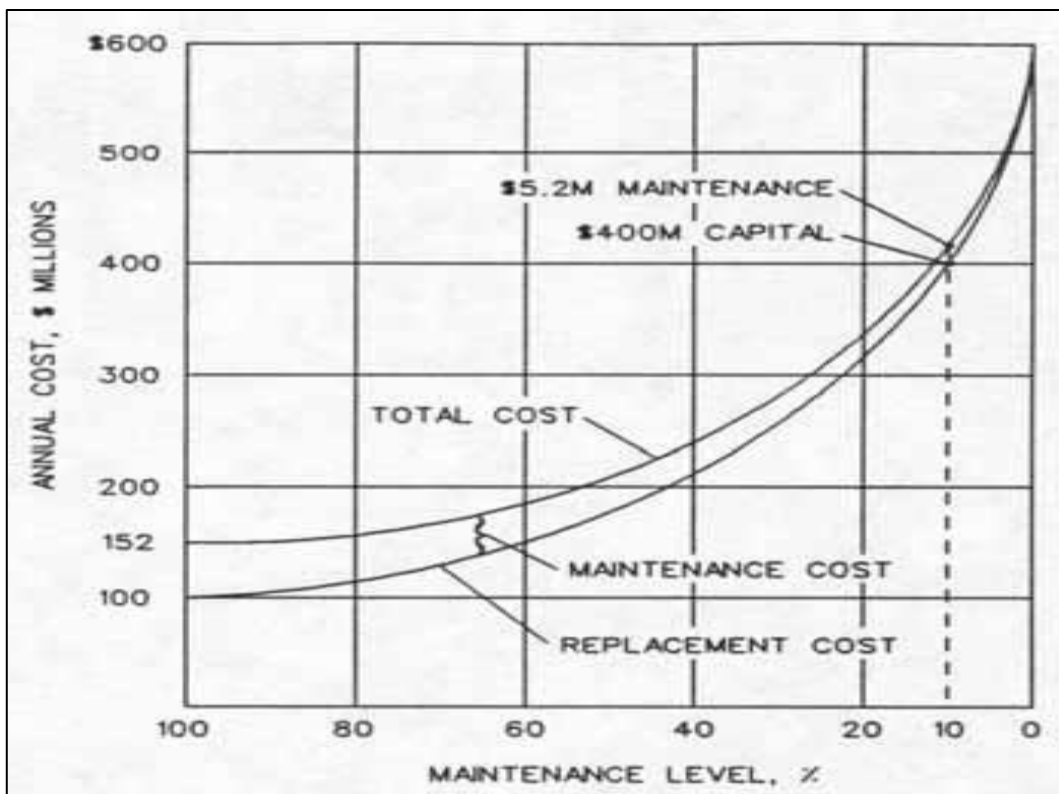
Slika 19. Prikaz troškova održavanja u ovisnosti o stupnju održavanja

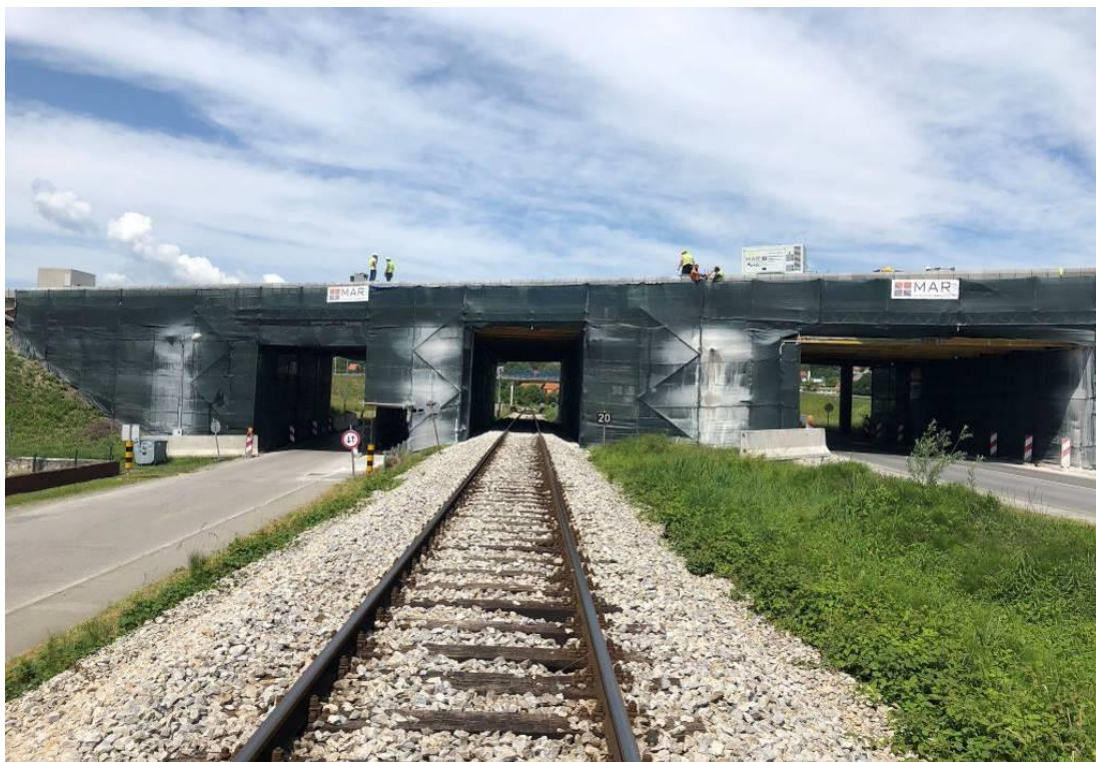
Slika 21. Ispravno postavljena skela sa zaštitnim tunnelima i mrežama na nadvožnjaku Zabok

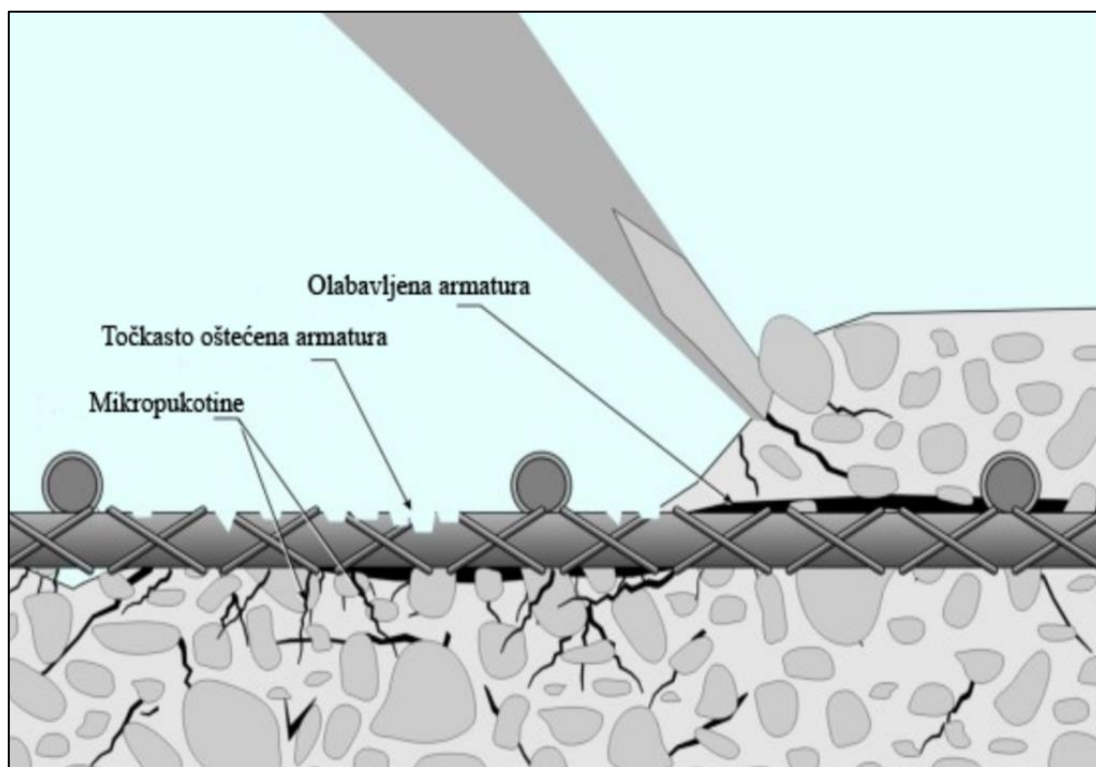
Slika 22. Prikaz štete koja nastaje uklanjanjem pneumatskim alatima

Glavna značajka upotrebe hidrodinamičkog uklanjanja betona koja je dovela do široke upotrebe iste je nepostojanje značajnih vibracija prilikom uklanjanja betona, odnosno ne dolazi do pojave mikropukotina i oštećivanja armature kao kod uklanjanja mehaničkim postupcima. Također, prilikom hidrodinamičkog uklanjanja betona armatura se automatski čisti od korozije, a površina preostalog betona se priprema za ugradnju novih slojeva.

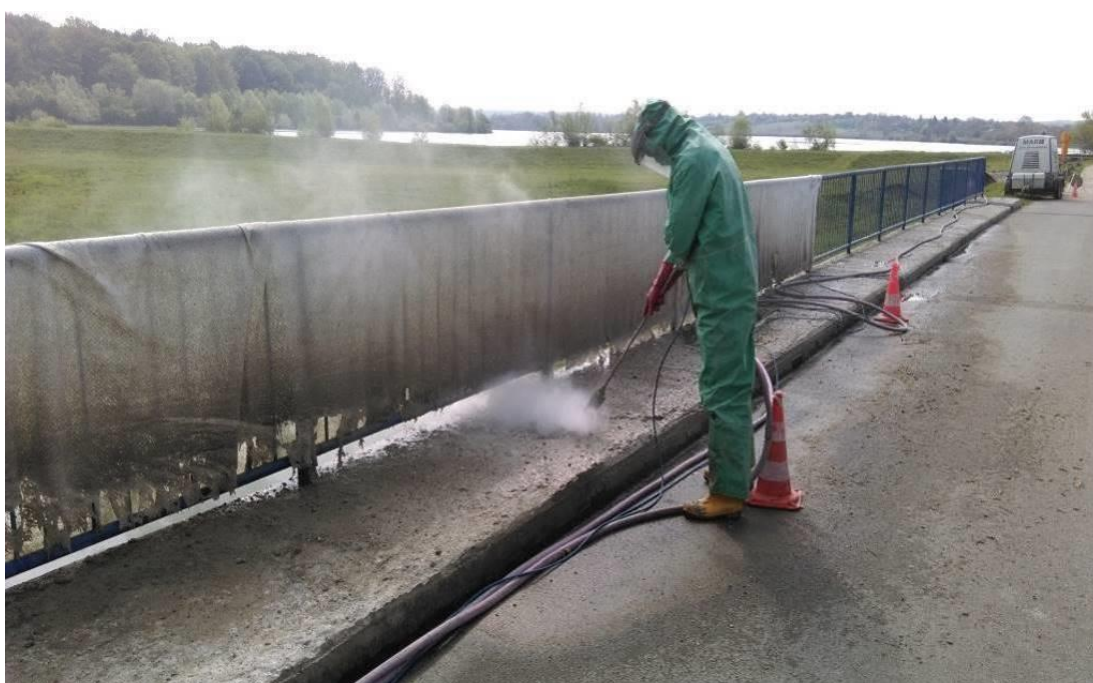
Slika 24. Hidrodemoliranje hodnika mosta Siščani

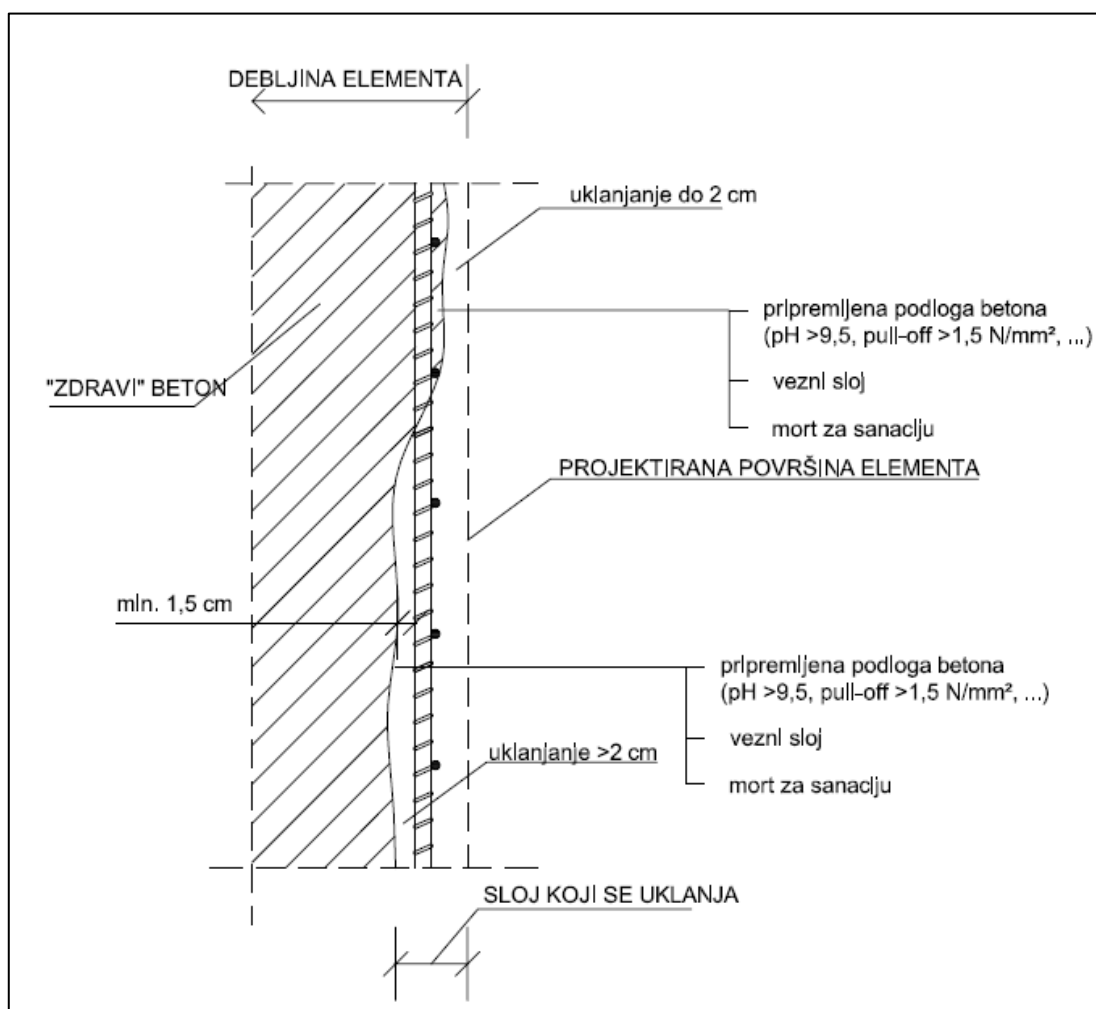
Slika 25. Detalj reprofilacije reparaturnim mortom klase R4

Ugradnja morta pod tlakom je iznimno bitna iz razloga što je hidrodemolirana podloga jako hrapava pa bi, ako bi se mort aplicirao ručno, došlo do zarobljavanja zraka između morta i podloge. To bi za posljedicu imalo lošu prionjivost, odlamanje i pucanje novog konstruktivnog sloja.

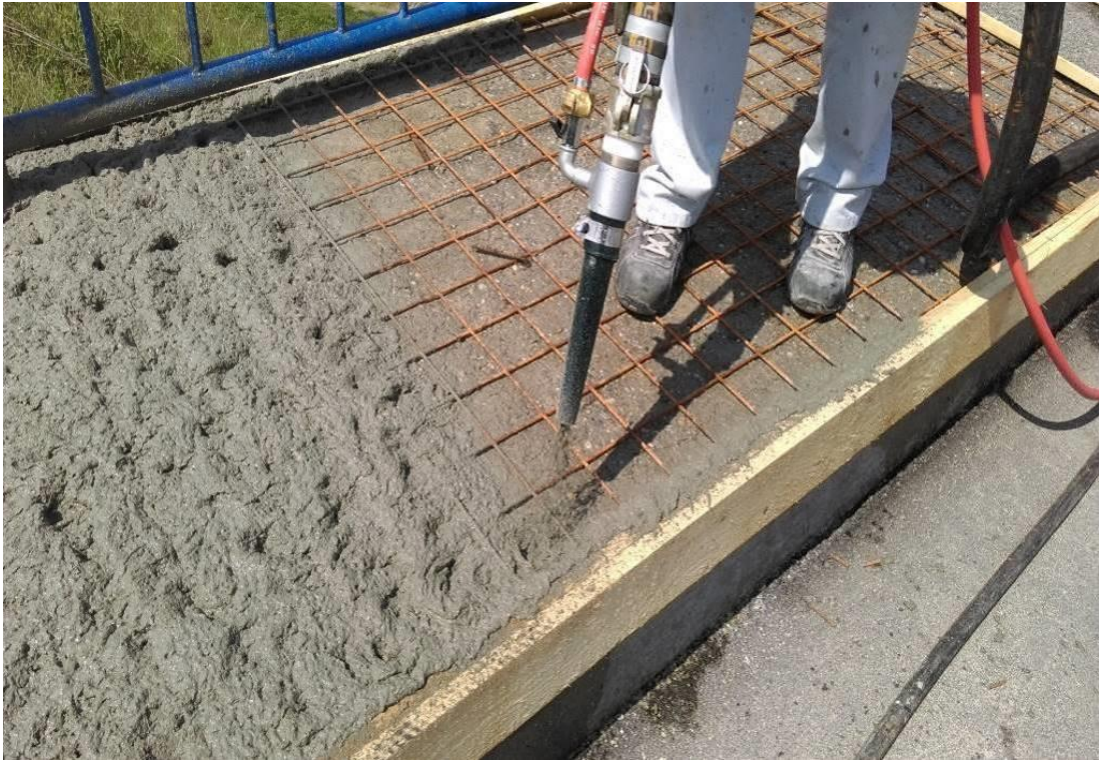
Slika 26. Reprofilacija hodnika mosta Siščani reparaturnim mortom

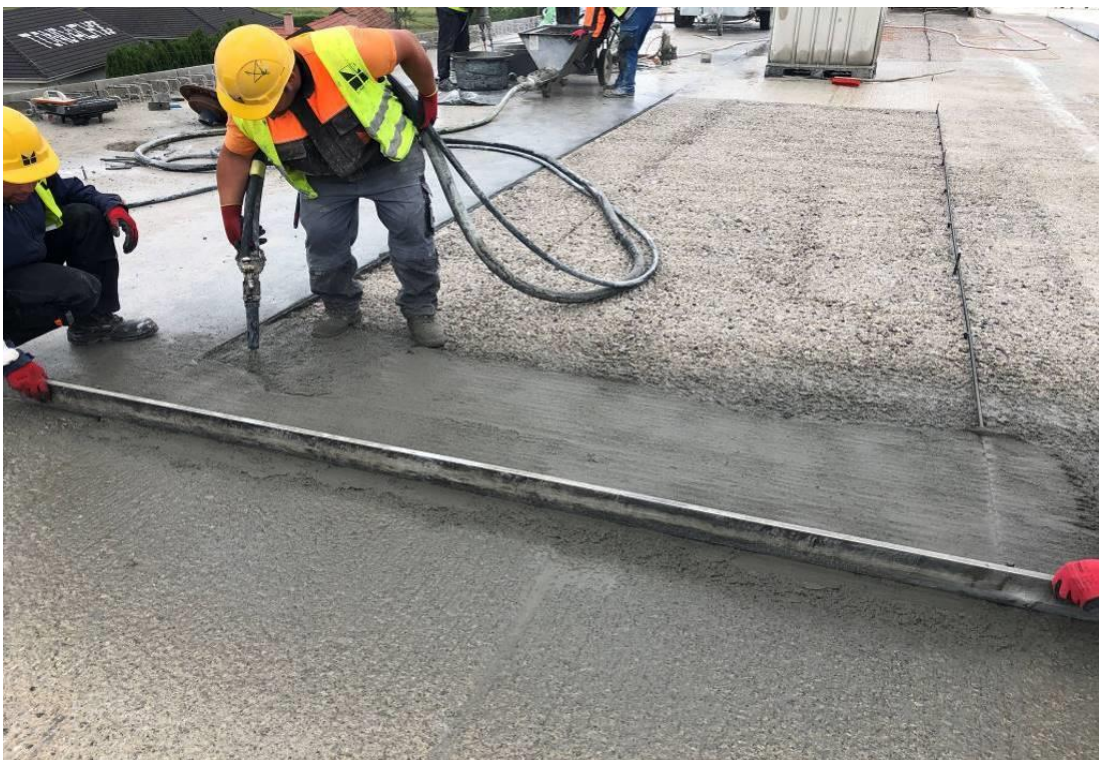
Slika 27. Reprofilacija kolničke ploče nadvožnjaka Zabok reparaturnim mortom

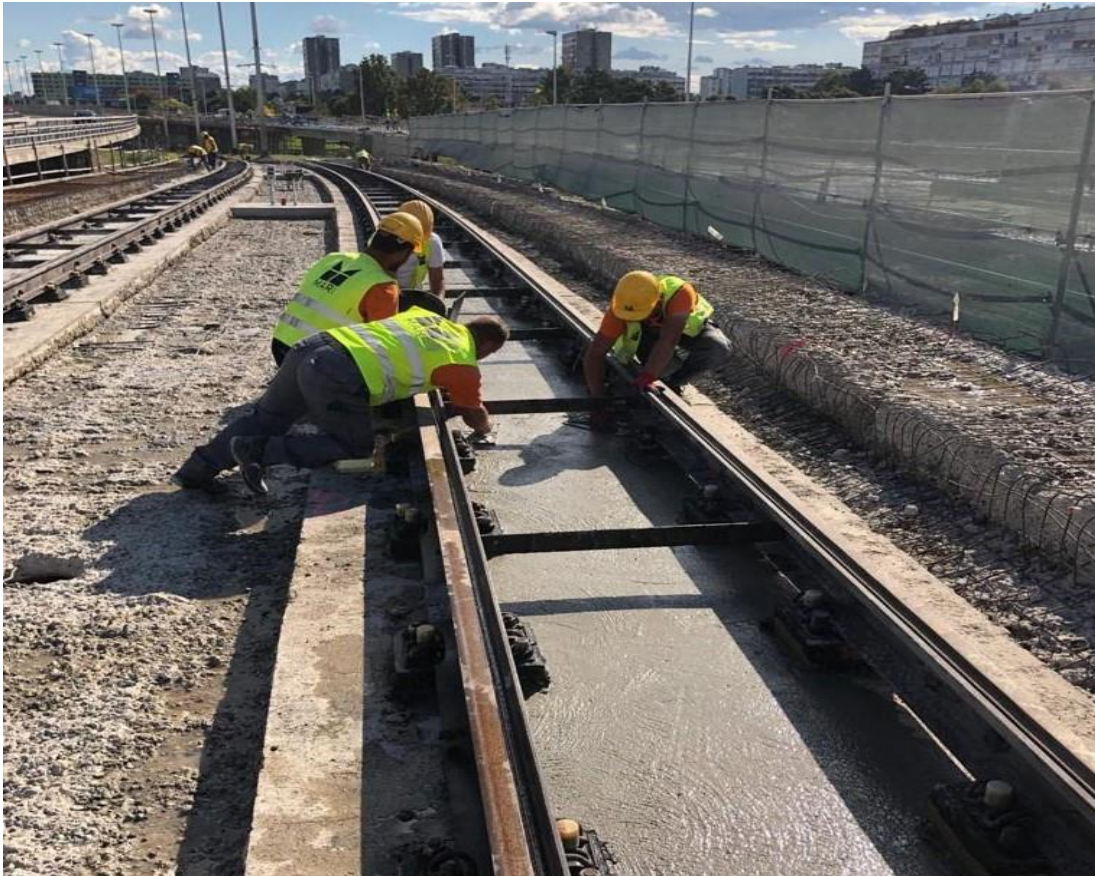
Slika 28. Reprofilacija kolničke ploče tramvajskog mosta Mladost ugradnjom betona

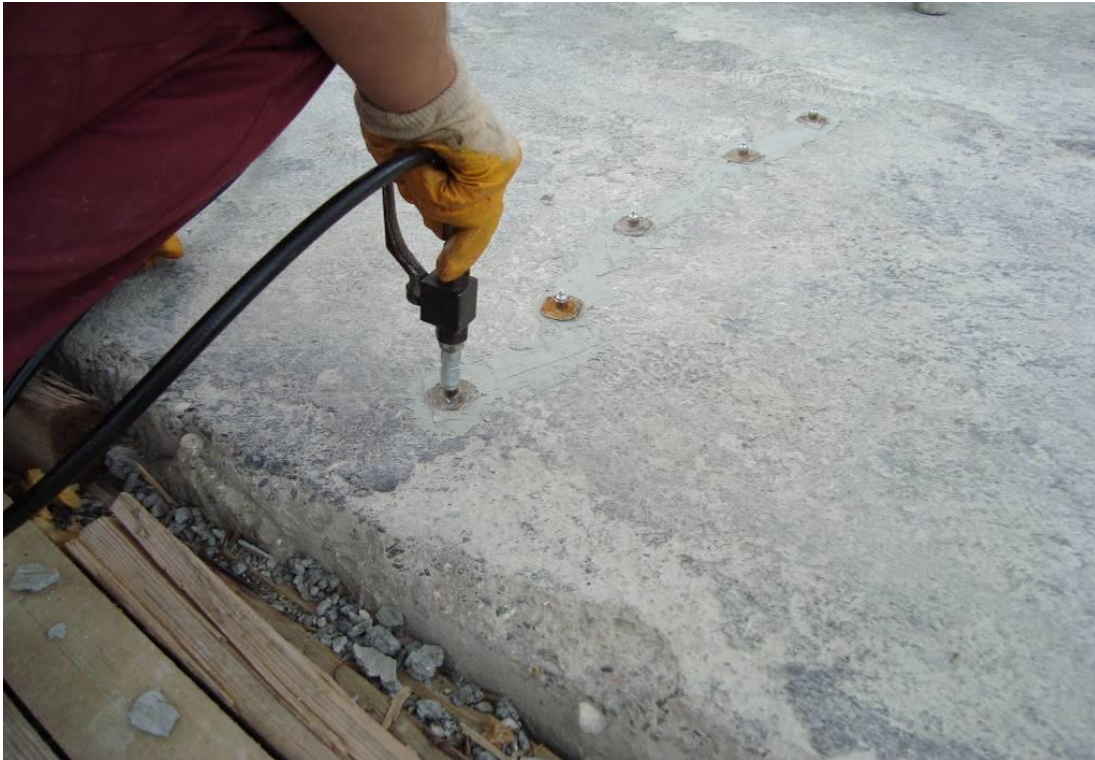
Slika 32. Injektiranje kolničke ploče mosta lijepljenim pakerima

Navedeno se upotrebljava tehnološki u istom rasporedu kao i injektiranje bušenim pakerima uz uvjet da su pukotine većeg zazora, odnosno u pravilu za pukotine zazora većeg od 0,8 mm.

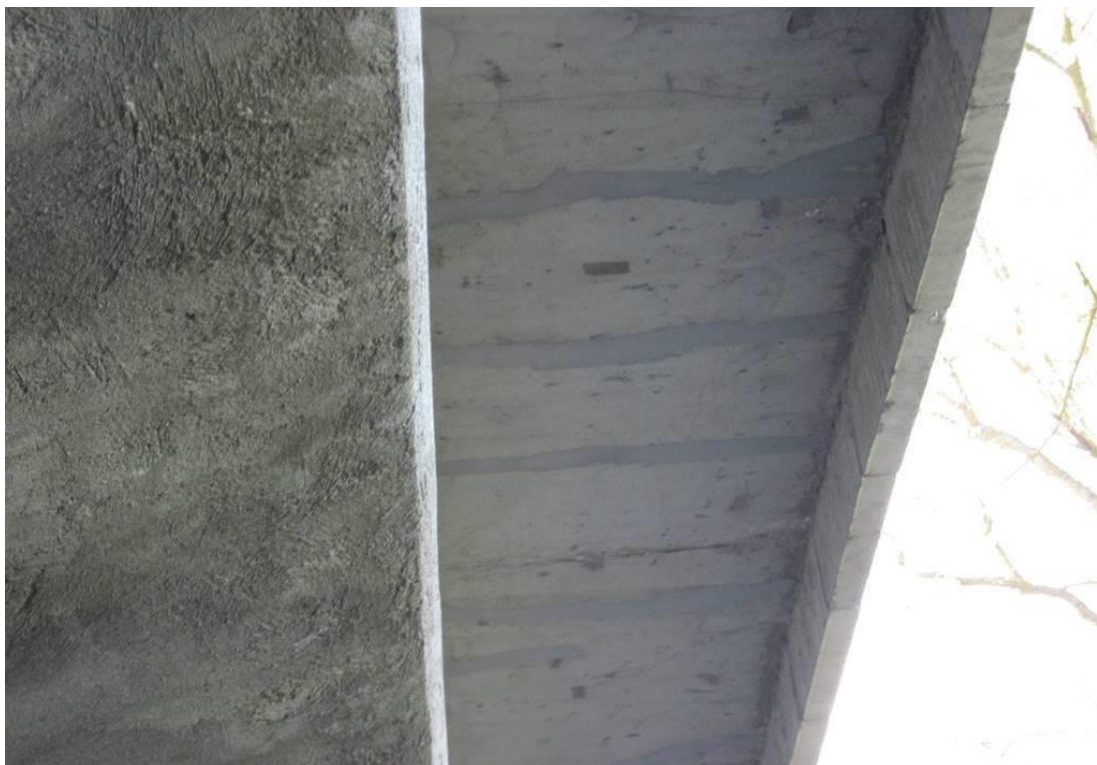
Slika 34. Brtvljenje traga pukotine

Brtvljenje pukotina izvodi se kod plitkih površinskih pukotina zazora manjeg od 0,3 mm. Izvodi se na način da se trag pukotine zarezuje ili brusi kako bi se osigurala prionjivost materijala. Nakon pripreme slijedi zapunjavanje ili premazivanje traga pukotine u pravilu trajno elastičnom brtvenom masom, premazom ili mortom.

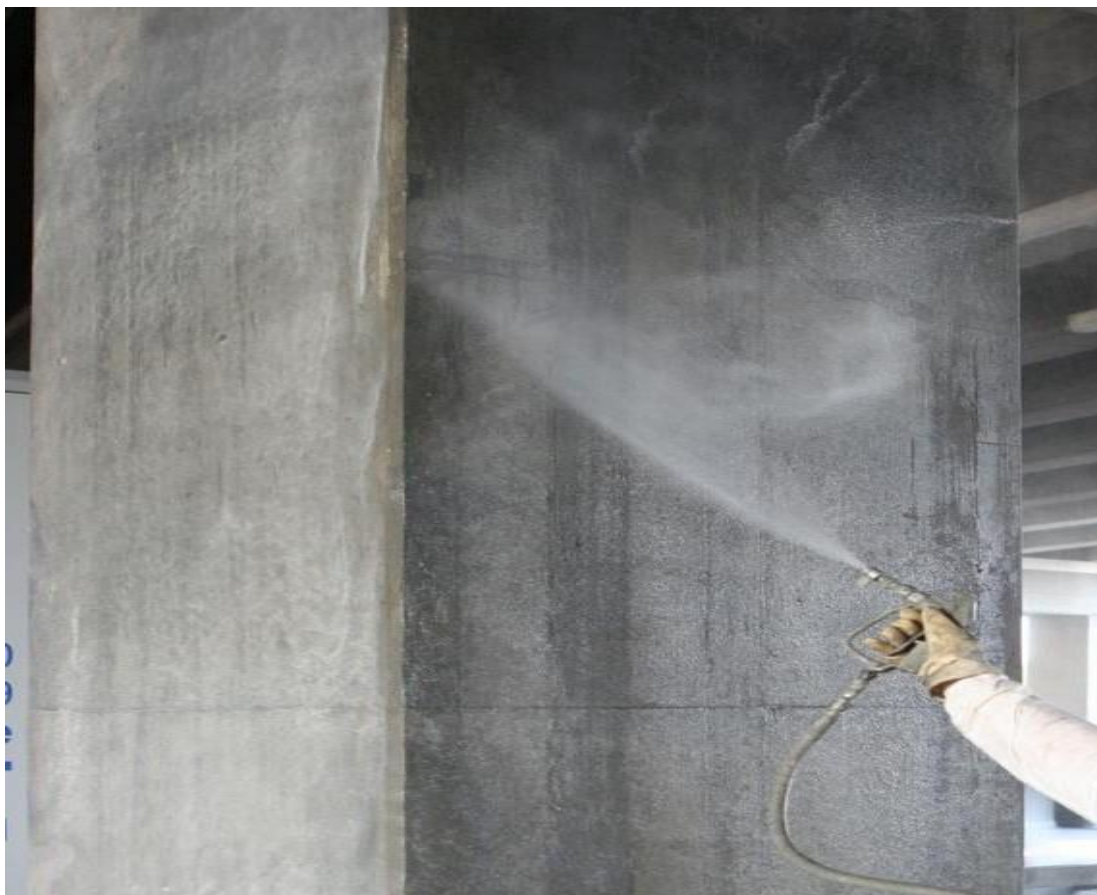
Slika 37. Primjena hidrofobne impregnacije na stupašte nadvožnjaka

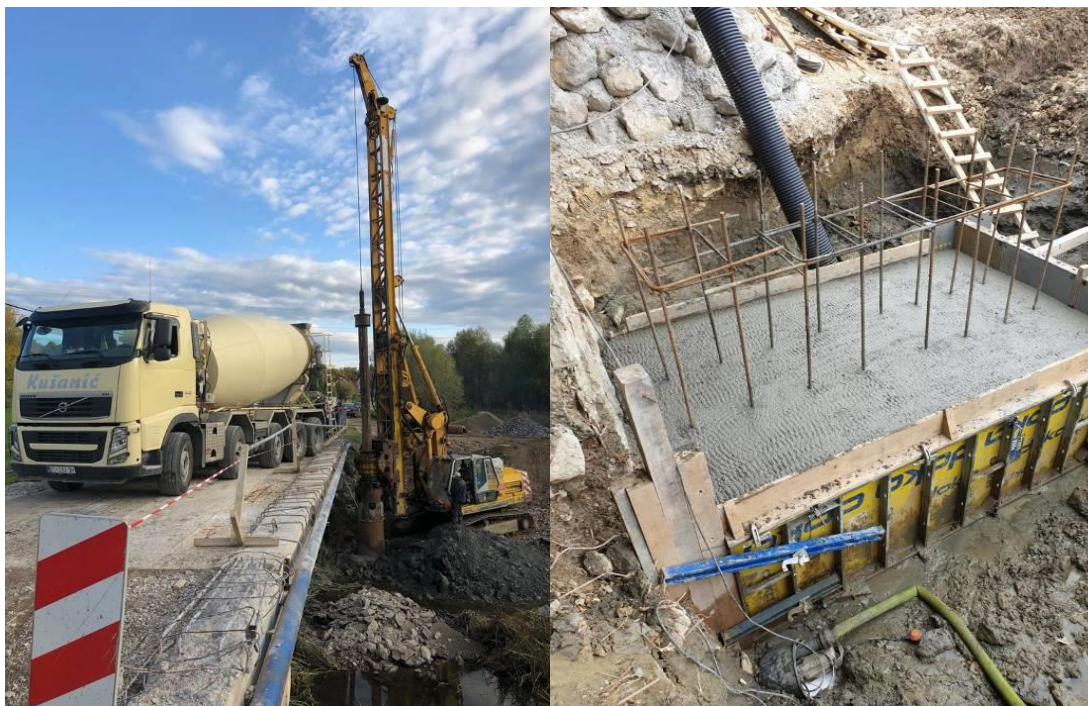
Slika 41. Izrada bušenih pilota i betoniranje naglavne grede pilota

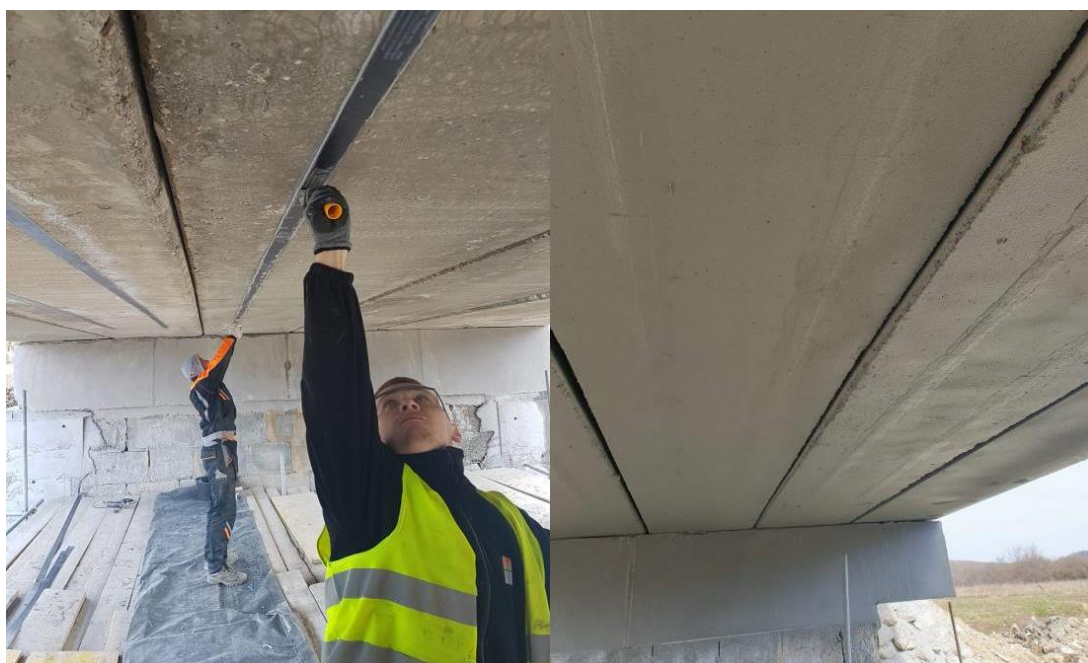
Slika 44. Ojačanje nosača ugradnjom karbonskih lamela te zaštitni sustav podgleda mosta

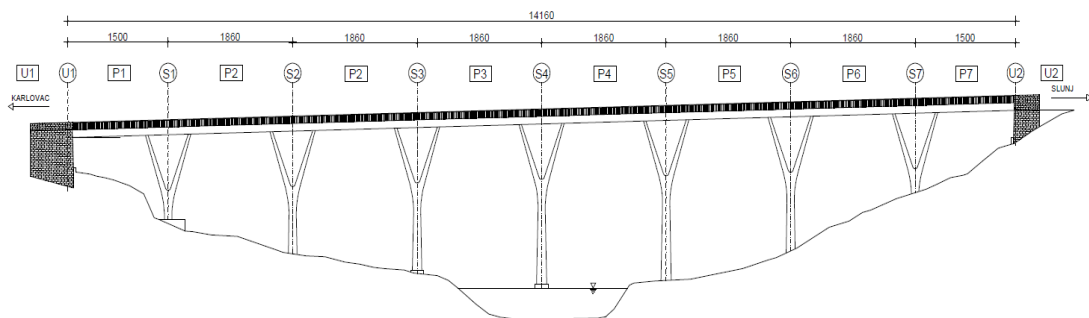
Slika 46. Uzdužni presjek mosta s oznakama konstruktivnih elemenata

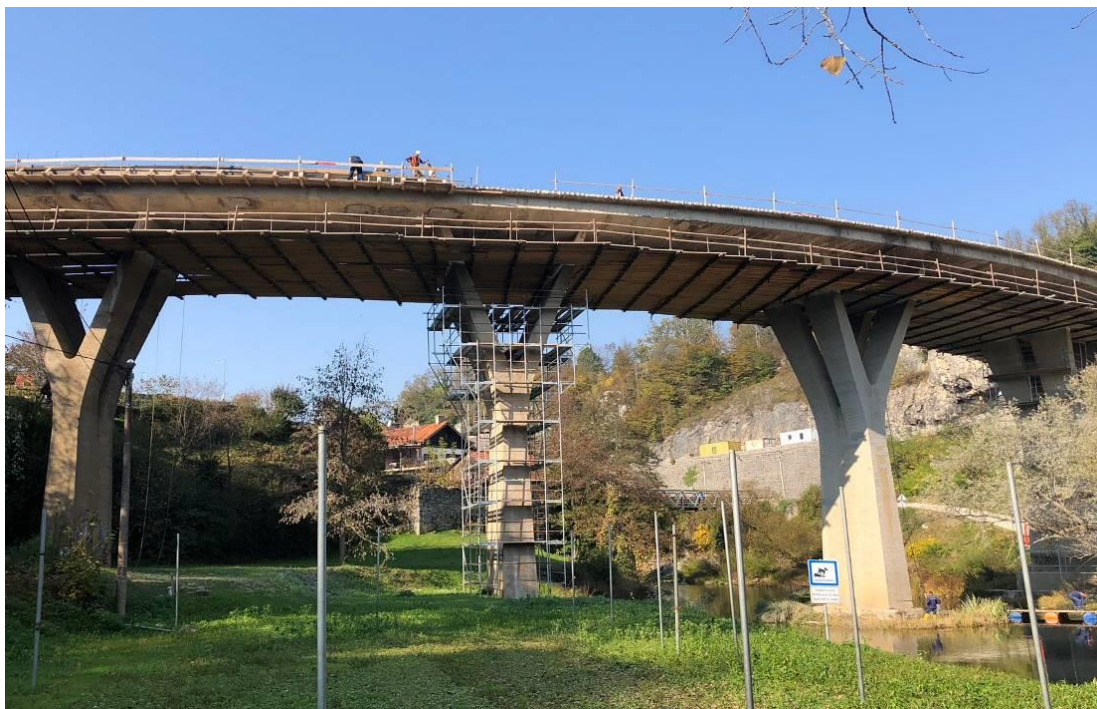
Slika 49. Montaža viseće skele, skele stupova i oplate konzole mosta

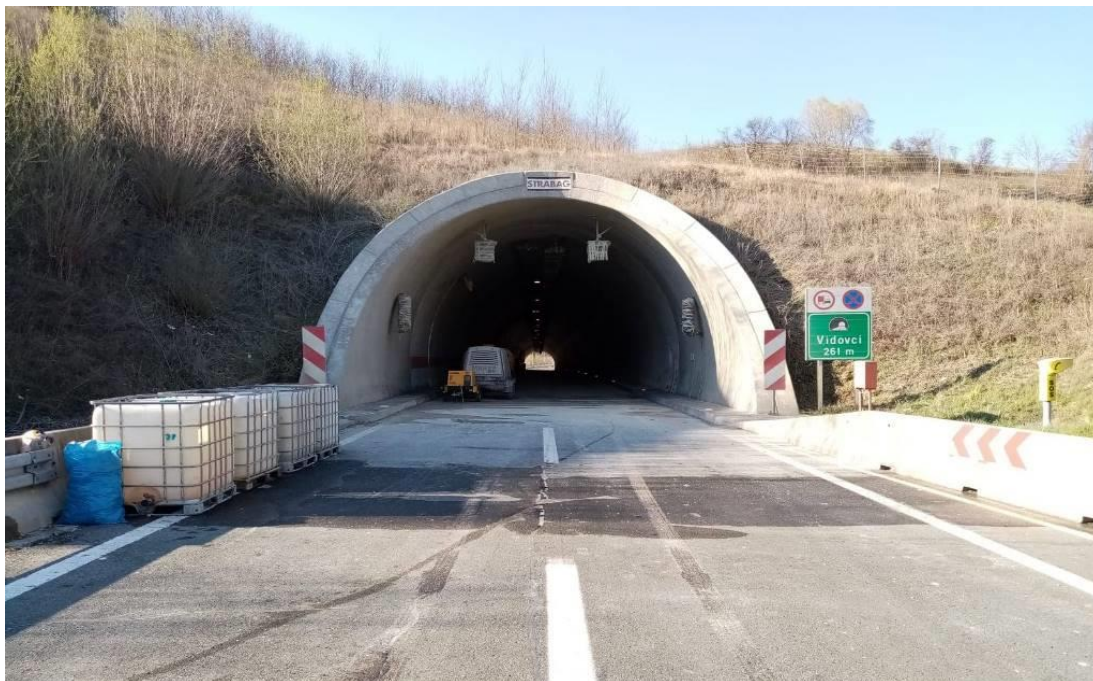
Slika 53 Zatečeno stanje obloge tunela prije izvedbe sanacijskih radova

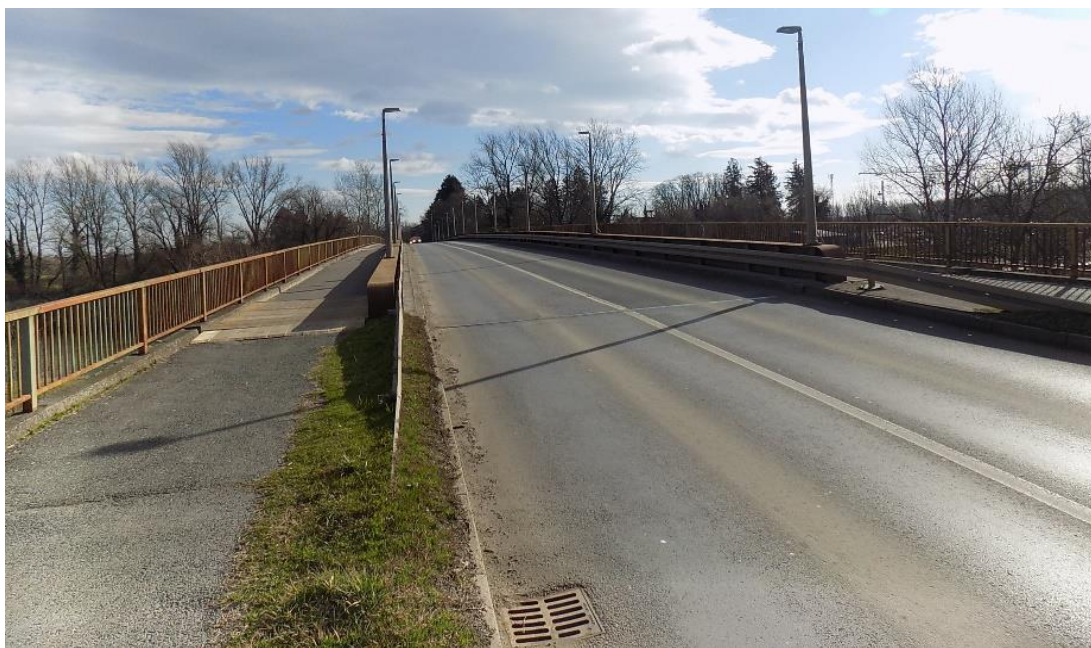
Slika 62. Zatečeno stanje mosta prije izvedbe sanacijskih radova

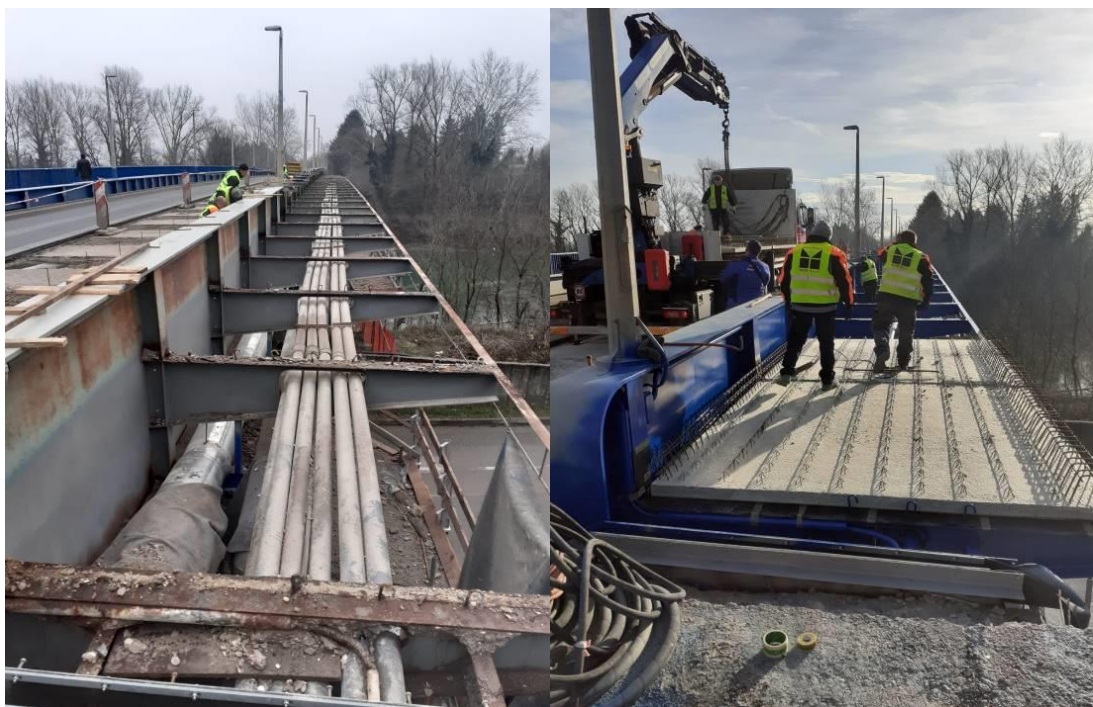
Slika 67. Izgled konzola nakon uklanjanja i montaža novih omnia ploča

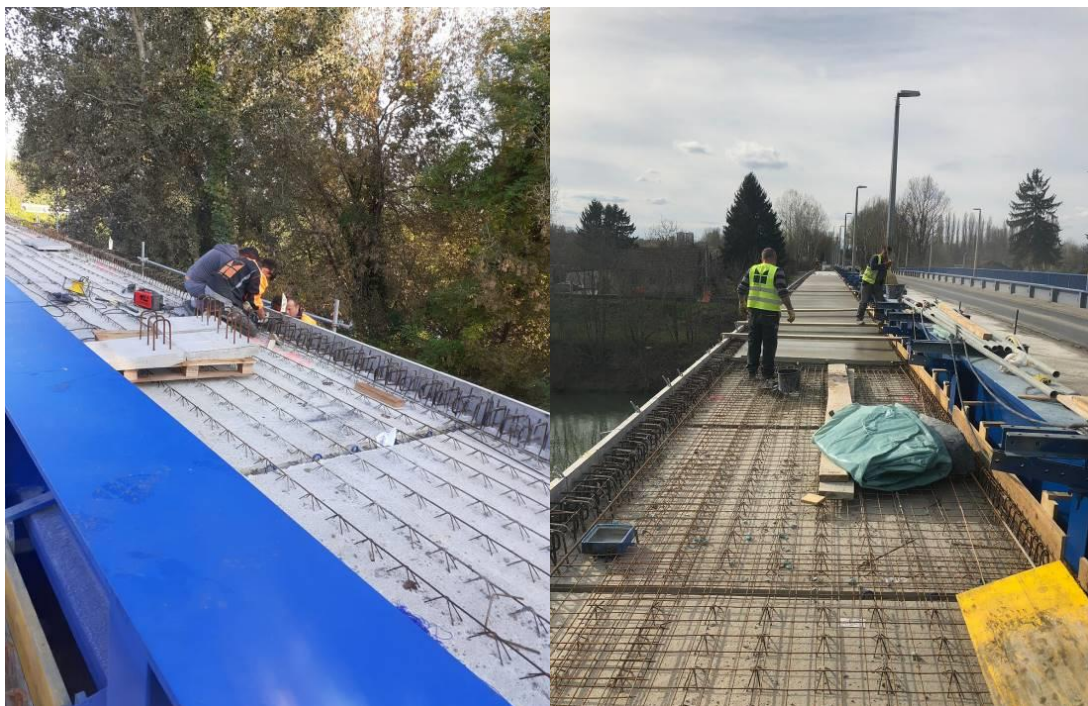
Slika 68. Montaža vijenaca, armature, i ugradnja betona novih pješačkih hodnika

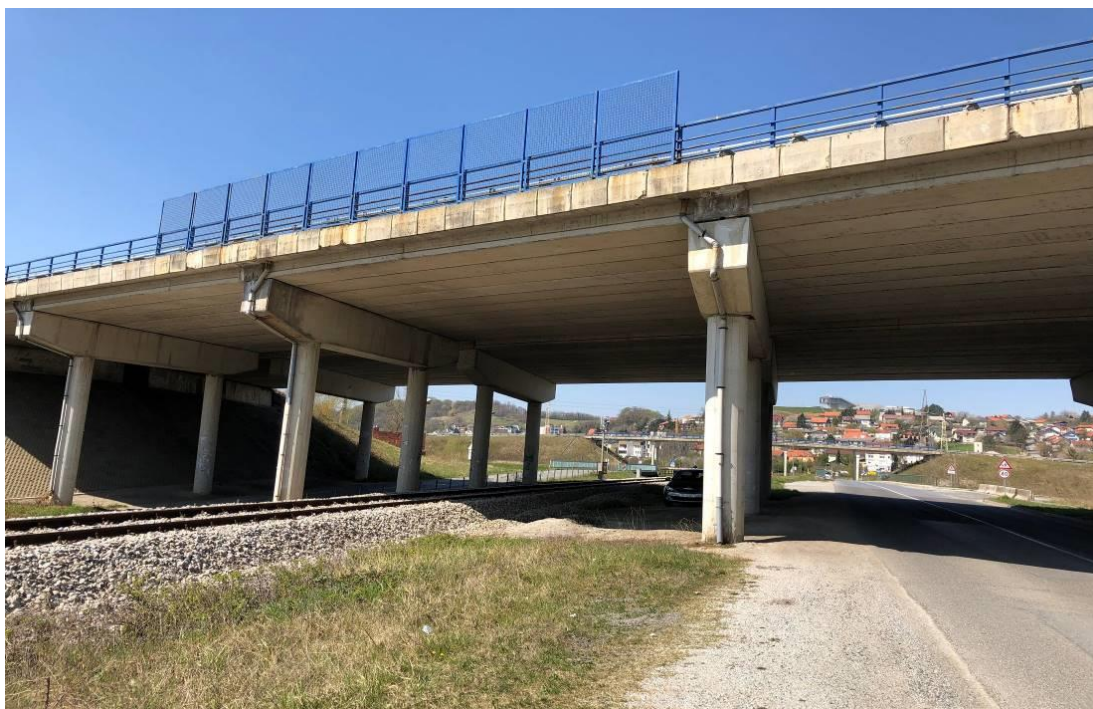
Slika 70. Zatečeno stanje nadvožnjaka s vidljivim oštećenjima

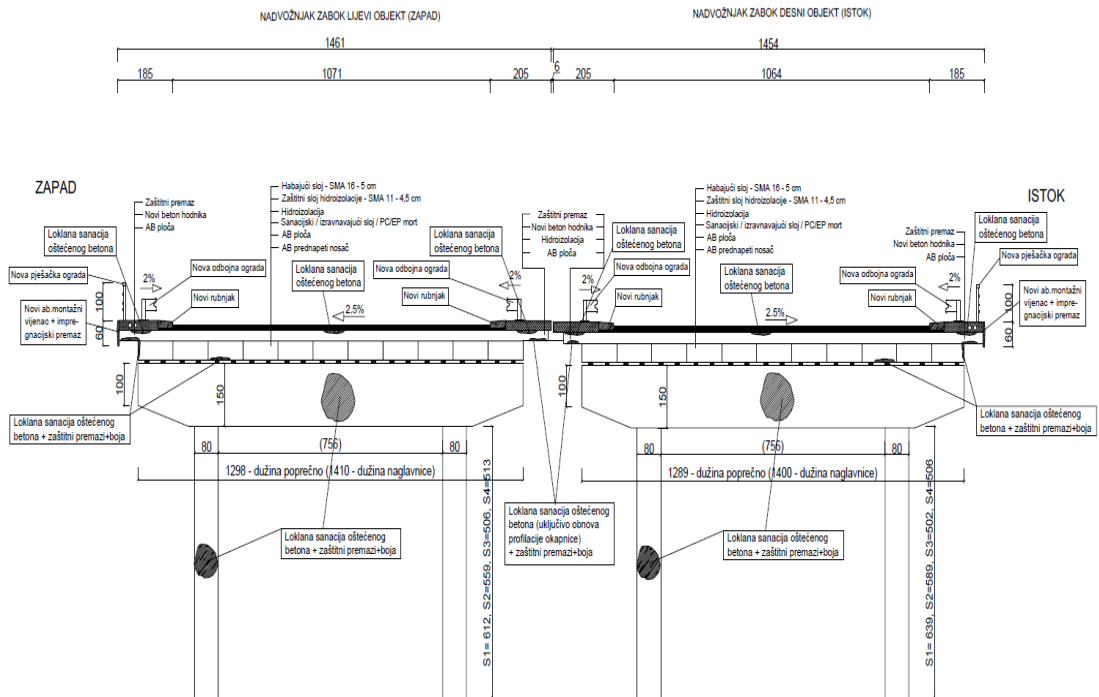
Slika 72. Novoprojektirano stanje radova nadvožnjaka
