Master's thesis / Diplomski rad

**TEHNOLOGIJE SANACIJE I
IZVANREDNOG ODRŽAVANJA
ARMIRANO-BETONSKIH KONSTRUKCIJA
INFRASTRUKTURNIH OBJEKATA**

Gorki Bratim 0849/336D

Varaždin, listopad 2020.

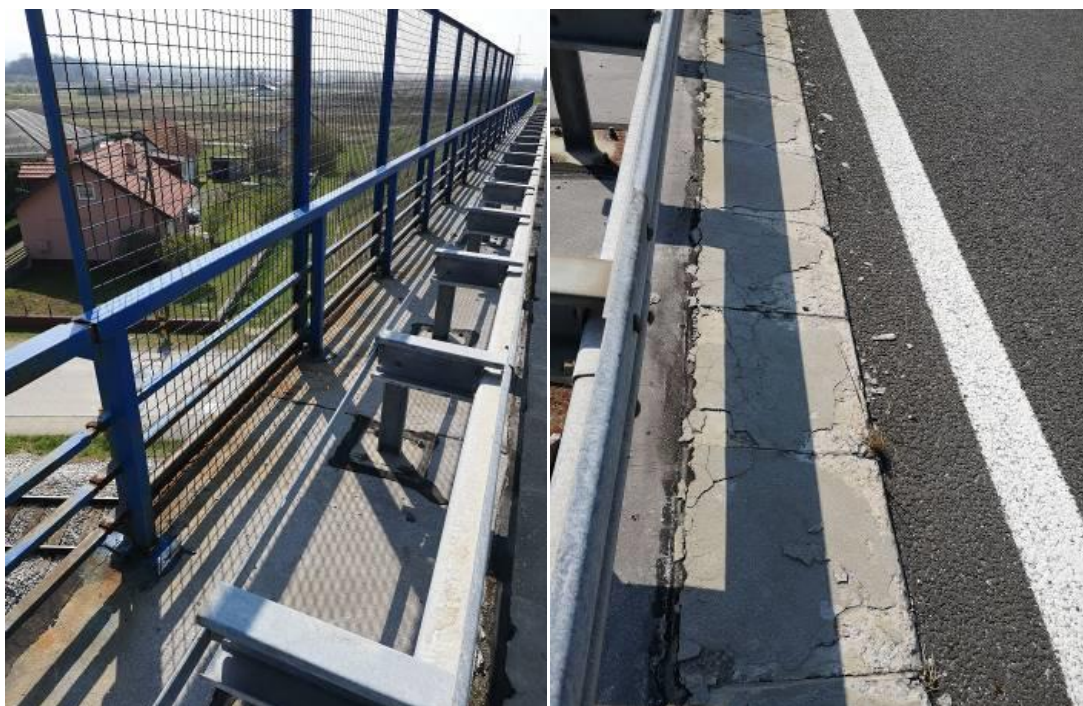
Slika 74. Oštećenja ograde, hodnika i rubnjaka nadvožnjaka

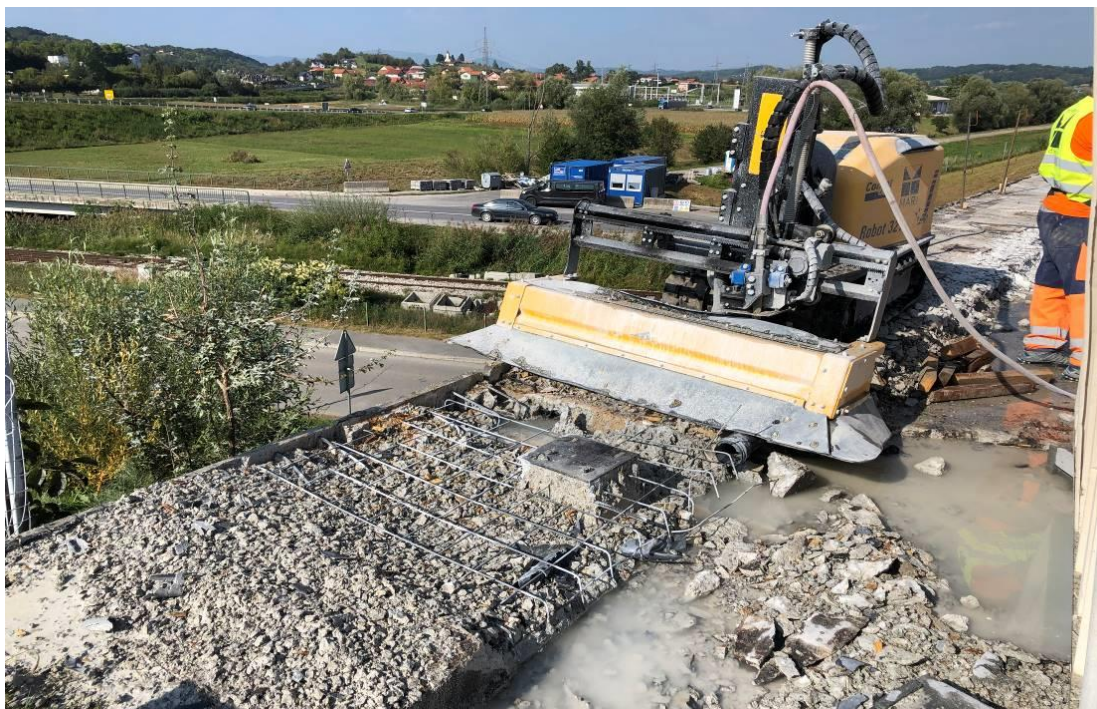
Slika 75. Hidrodinamičko uklanjanje betona nadvožnjaka robotiziranim uređajem s automatskim navođenjem

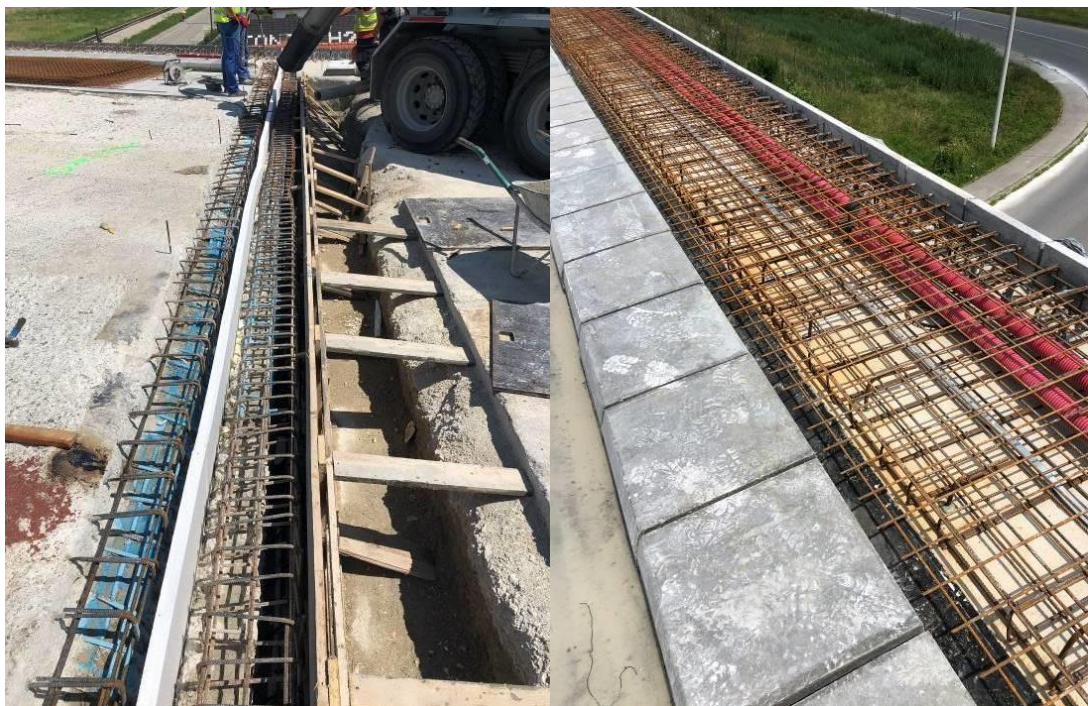
Slika 77. Ugradnja oplata, armature i betona za izradu novih hodnika i greda novih prijelaznih naprava
