# Sanacija stambene zgrade oštećene potresom u Zagrebu

Master's thesis / Diplomski rad

**SANACIJA STAMBENE ZGRADE OŠTEĆENE  
POTRESOM U ZAGREBU**

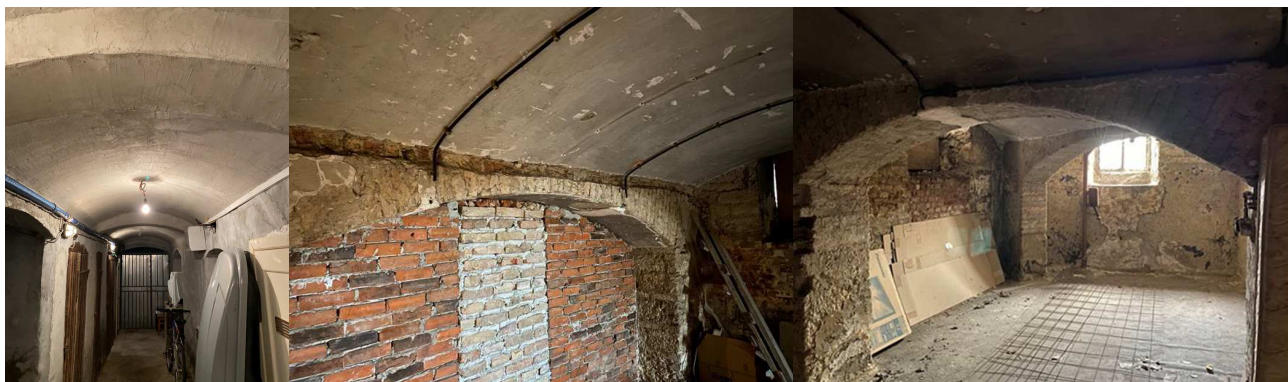
Međukatna konstrukcija iznad podruma je izvedena sustavom svodova na nosivim zidovima povezanim s lukovima, sve zidano punom opekom, prema pravilima iz

vremena gradnje (iznad podrumskih etaža, zbog zaštite od požara i zbog veće nosivosti od međukatnih konstrukcija od drvenih greda).

Slika 30. Sustav svodova

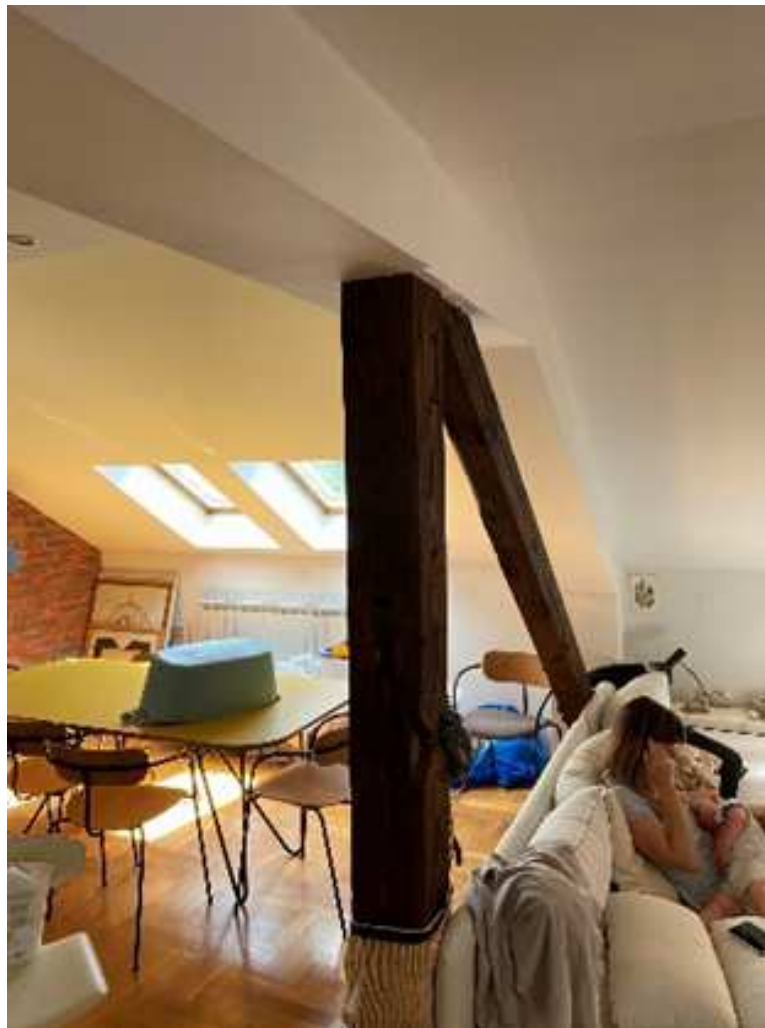
Visina krovne konstrukcije je prilično velika, tako da su pajante na visini 2.5-2.8 m, a sljemena 6m od nove međukatne konstrukcije „Bijeli strop“.

Slika 37. Krovna konstrukcija u potkrovlju stambene zgrade
