Undergraduate thesis / Završni rad

**Arhitektonske barijere kod osoba s ozljedom kralježnične
moždine**

NASLOV RADA NA ENGL. JEZIKU Architectural barriers in people with spinal cord injury

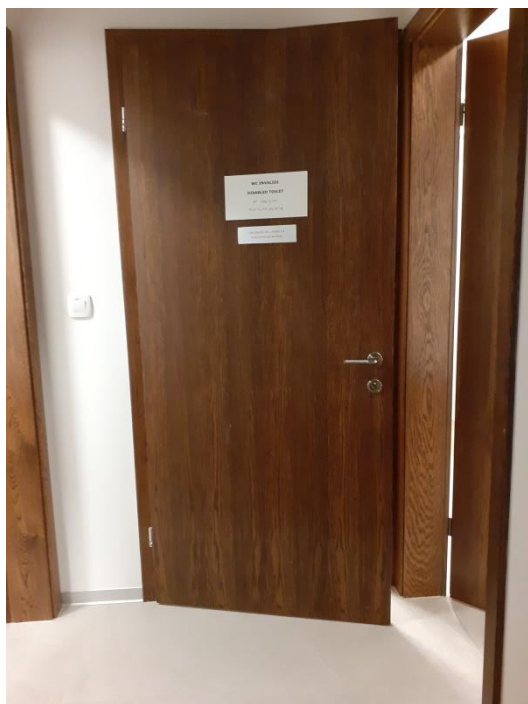
Slika 4.2.3.1. Prikaz vrata od wc-a

- Pristup kroz vrata čiji je otvor minimalne širine 90 cm, a smjer otvaranja je prema van
- Upotrebljivu i prilagođenu kvaku u visini od 90 cm
- Vrata trebaju imati mogućnost otključavanja izvana ukoliko dođe do poziva u pomoć
- Školjku za WC s daskom za sjedenje visine od 45 do 50 cm. Uz koju su smještena dva držača za gornje udove ukupne duljine 90 cm fiksirana na zid u visini od 80 do 90 cm od poda
- Minimalna udaljenost prednjeg ruba školjke od zida iznosi 65 cm
- U visini od 70 cm od poda ugrađen uređaj koji pokreće ispuštanje vode u školjku WC-a ili je isto realizirano uz pomoć senzora
- Minimalna širina umivaonika iznosi 50 cm, a visina 80 cm
- Neometano korištenje uređaja i prostora ispred umivaonika i školjke za WC osigurano je minimalnom širinom od 90 cm
- Za slobodno kretanje u invalidskim kolicima potrebna je minimalna površina kruga dijametra od 150 cm [15,17]
