Undergraduate thesis / Završni rad

Završni rad br. 085/FIZ/2021

**Arhitektonske barijere kod osoba s ozljedom kralježnične
moždine**

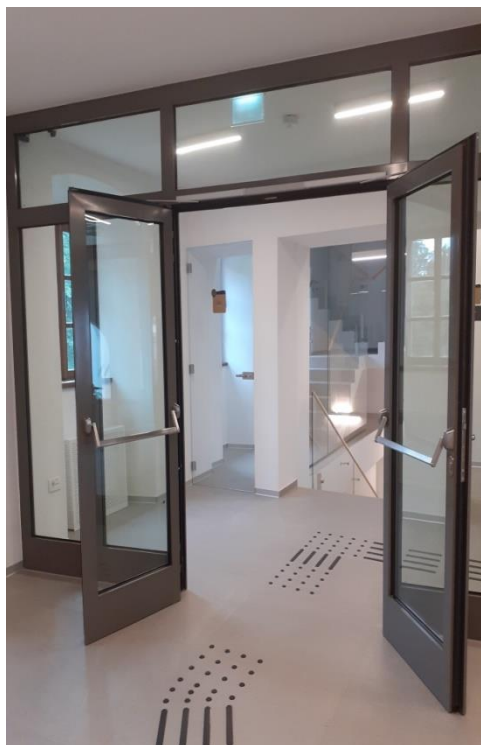
Slika 4.2.1.1. Ulazni prostor

Slika 4.2.1.2. Ulazni prostor unutar objekta

Ulazni prostor u objekt je ulaz kojem se prilazi direktno s javne pješačke površine. Ukoliko su prisutne barijere povezane z visinskom razlikom koriste se pomagala i uređaji navedeni u prethodnom poglavlju. Pravilno prilagođeni ulazni prostor obuhvaća sljedeće kriterije:

- Vrata s jednim krilom čiji je otvor minimalne širine 110 kroz 210 centimetara
- Ako su u pitanju vrata s dva krila minimalno potrebni otvor širine je 2 x 90 kroz 210 centimetara
- Potrebna su vrata koja imaju mogućnost kliznog otvaranja ili otvaranja prema van i čija je kvaka prilagođena prema propisima Pravilnika
- Prag vrata visine je maksimalno 2 cm
- Otirač treba biti napravljen od nesavitljivog materijala te postavljen u razini poda
- Širina otvora kod glavnih kliznih vrata iznosi minimalno 90 kroz 210 cm. Uz to potrebno je osigurati uporabni prostor minimalnih dimenzija 150 x 150 cm
- Jasno je naznačen smjer u kojem se otvaraju vrata [15,17]

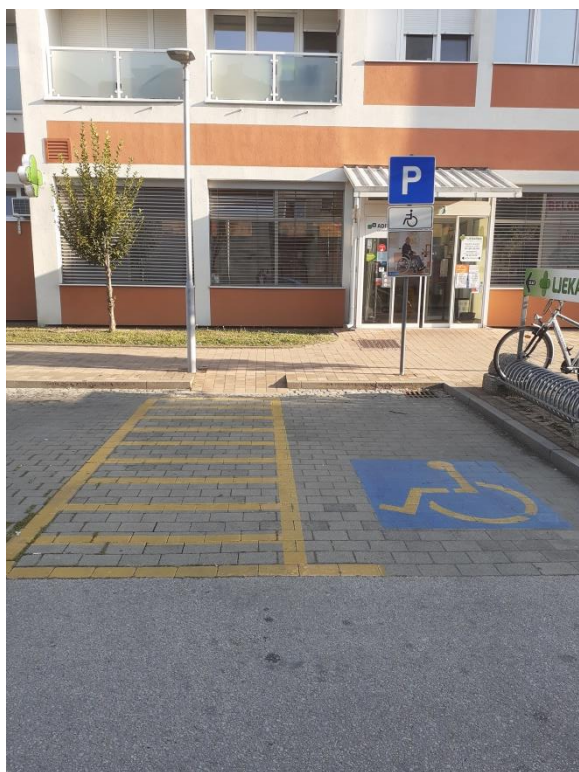
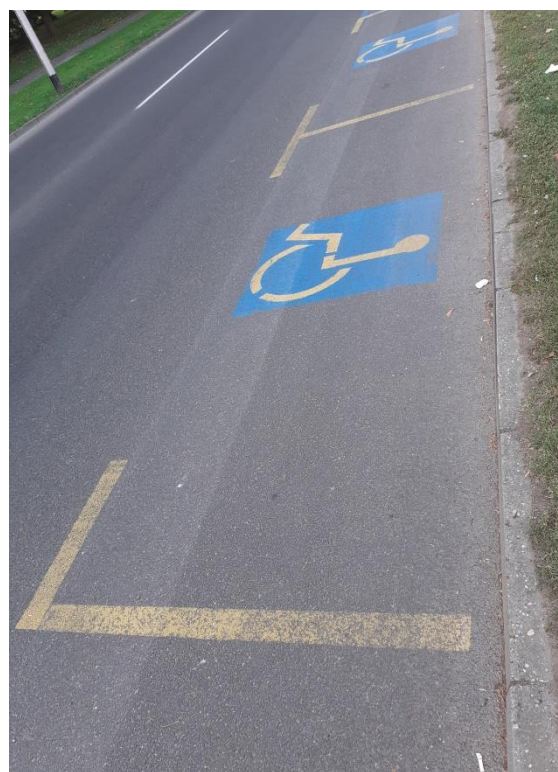
Slika 4.3.1.1. Prikaz okomitog parkirališnog mjesta

Slika 4.3.1.2. Prikaz uzdužnog parkirališnog mjesta

Parkirališno mjesto trebalo bi se nalaziti nadomak prilagođenog ulaza u građevinu i trebalo bi zadovoljiti određene sastavnice propisane Pravilnikom:

- Okomito, koso ili uzdužno parkirališno mjesto predviđeno za jedno automobilsko vozilo dimenzije je 370 x 500 centimetara
- Okomito, koso ili uzdužno parkirališno mjesto predviđeno za dva automobilska vozila dimenzija je 590 x 500 cm. Međuprostor je širine od 150 centimetara
- Pristup nogostupu uz pomoć rubnjaka čiji nagib iznosi maksimalno 10%, a širina 120 centimetara
- Mjesto, tj. ploha predviđena za parking trebala bi biti napravljena od materijala koji ne otežava kretanje invalidskih kolica. Nepogodni materijali bili bi: šljunak, pijesak, površina prekrivena travom i slično [15].
