Undergraduate thesis / Završni rad

**Analiza protoka rijeke Bednje s obzirom na branu kod
vodočuvarnice Kućan Ludbreški**

NASLOV RADA NA ENGL. JEZIKU Analysis of the Bednja River flow concerning the dam at the water monitoring facility at Kucan Ludbreski

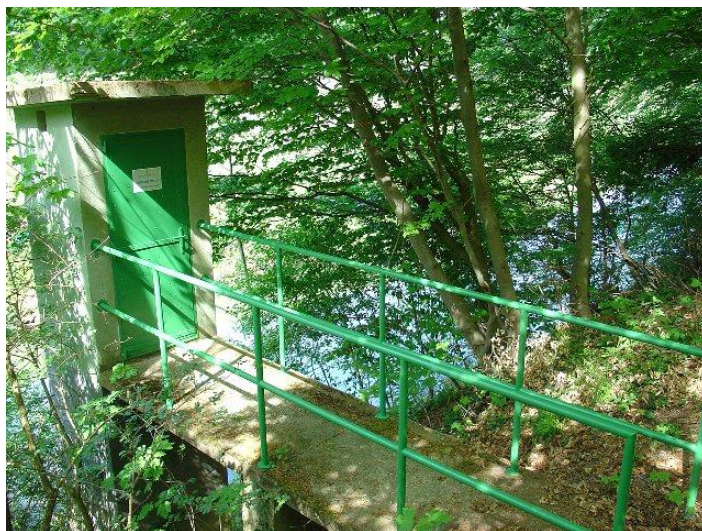
Sljedeća hidrološka stanica je Željeznica. Ona se nalazi nizvodno od ušća potoka Željeznice u Bednju. Početak rada je 15.06.1958.. Dvije godine kasnije je postavljen limnigraf, koji je 1997. unaprijeđen u elektronski limnigraf. Od 2006. pa do danas, dojava vodostaja se vrši daljinskim putem.

Slika 3.2.1. Vodomjerna stanica Željeznica [6]

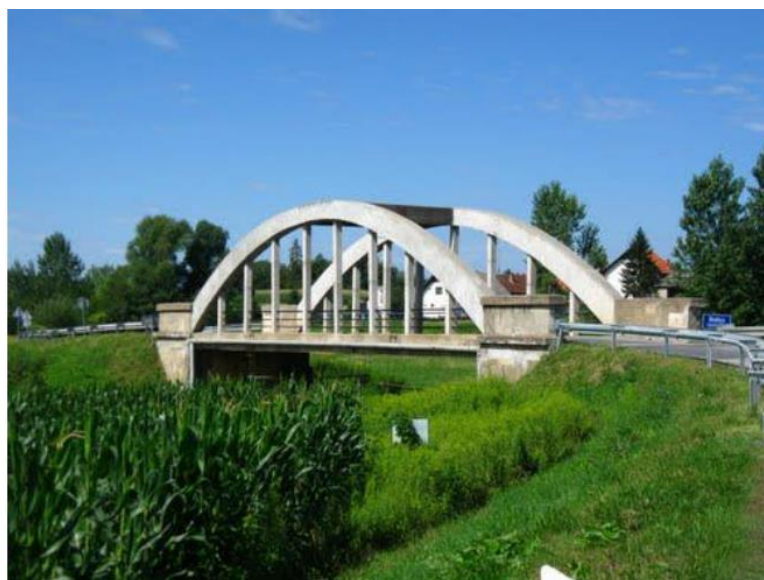
Hidrološka stanica Tuhovec se nalazi kod Tuhovca , s nizvodne strane mosta. Stanica počinje s radom 12.06.1957., no od 1975. do 1979. je izvan funkcije. Od 2003. na lokaciji se nalazi elektronski limnigraf.

Slika 3.4.1. Vodomjerna stanica Tuhovec [6]

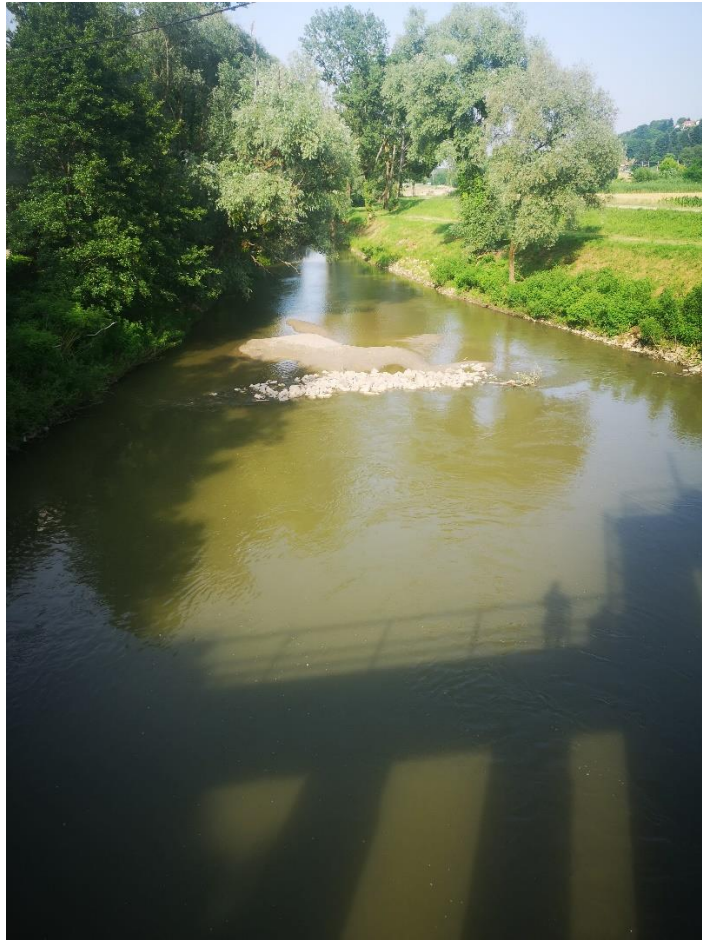
Glavni tok rijeke Bednje ,od brane u Kućanu Ludbreškom do hidrološke stanice Ludbreg, teče nesmetano. Zbog brane u Kućanu Ludbreškom koja na svojem središnjem dijelu ima spuštene klapne koje se dižu samo za vrijeme ekstremnih vodostaja, dolazi do nakupljanja šljunka i pijeska te je došlo do formiranja spruda (Slika 5.2.1.).Također se uz sprud nasipalo kamenje kako bi došlo do usporavanja protoka na tom dijelu. Strujanja rijeke su jača na lijevoj i desnoj obali kako je usmjeren zbog brane. Cijeli tok rijeke prati korito koje je velikim dijelom neuređeno, na kojem su vidljiva drveća, grmlje i raznolike biljke. Godišnji protok rijeke na promatranoj dionici je u prosjeku oko 6.7 m³/s koji je dobiven na temelju hidrograma za hidrološku stanicu Ludbreg.

Slika 5.2.1. Riječni sprud na središnjem dijelu Bednje nizvodno od brane [12]

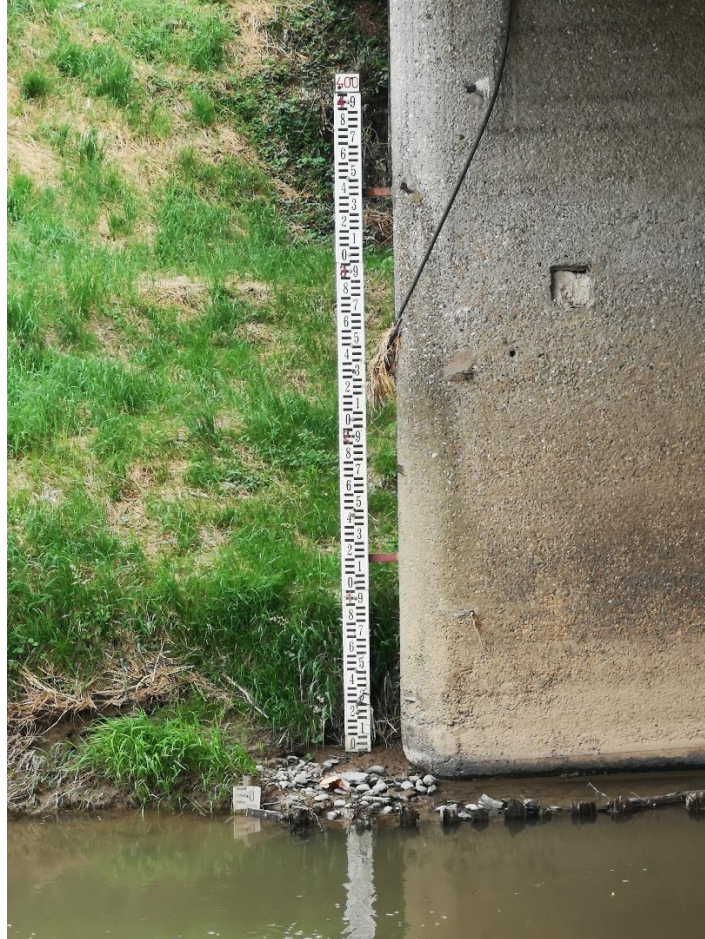
može biti viši od 4 metara (Slika 5.2.3). Zbog svoje snage prilikom velikih voda, dolazi do raznošenja raznovrsnog materijala koji dospije u vodu. Na slici 5.2.4. je vidljivo nošenje granja i biljaka koje se u ovom slučaju zapetljalo za ljestve koje se nalaze kod mosta.

Slika 5.2.3. Mjerna letva kod mosta u Lubregu [12]
