Analiza protoka rijeke Bednje s obzirom na branu kod vodočuvarnice Kućan Ludbreški

Undergraduate thesis / Završni rad

Završni rad br. 455/GR/2023

NASLOV RADA NA ENGL. JEZIKU Analysis of the Bednja River flow concerning the dam at the water monitoring facility at Kucan Ludbreski

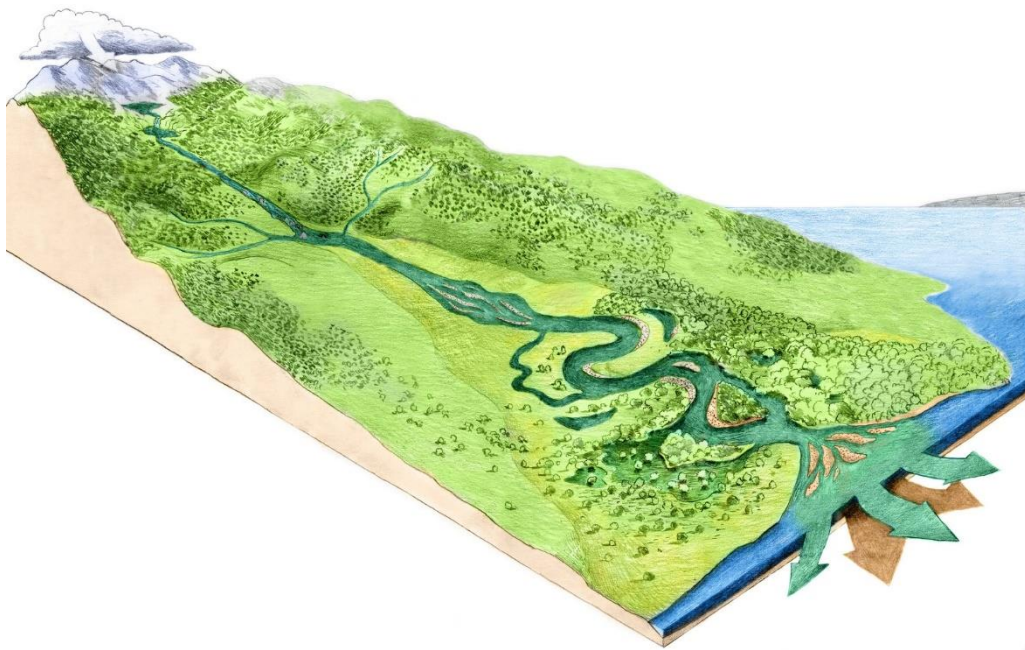
Tokovi rijeka se mogu podijeliti na tri dijela: gornji, srednji i donji tok (Slika 1.1). U gornjem toku rijeka se kreće preko brzaca ili mirnijih kamenih dijelova od izvora, često erozijom stvarajući kanjon. U srednjem toku, rijeka iz kanjona prelazi u riječnu dolinu. Dolazi do taloženja sedimenta pa nastaju šljunčani, pješčani ili muljeviti sprudovi. U donjem toku, u nizinama, rijeke gube snagu i počinju se širiti te dolazi do zamuljivanja i meandriranja kroz poplavnu nizinu.

Slika 1.1 Shematski prikaz rijeke [1]

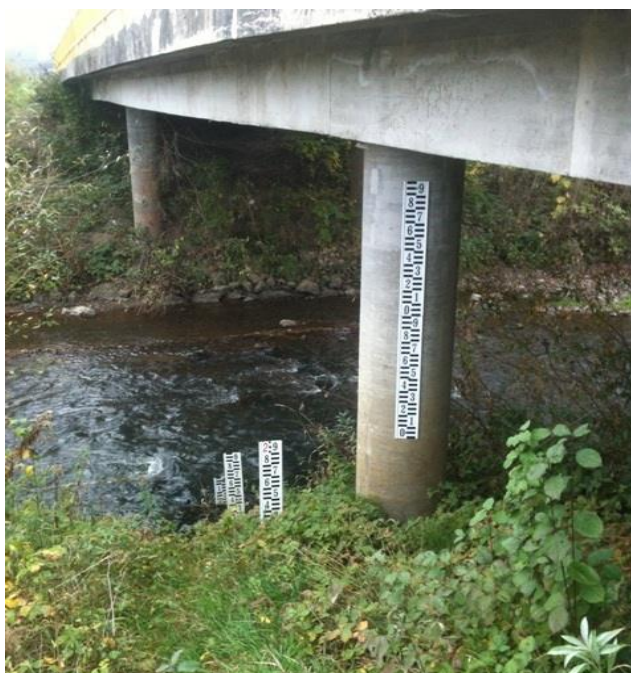
Hidrološka stanica Ključ se nalazi na mostu kod Orehovca, na desnoj obali rijeke Bednje. Početak rada stanice je 10.01.1986., a 2002. je postavljen elektronski limnigraf. 2003. godine dolazi do prekida mjerenja zbog produbljenja korita u sklopu njegove regulacije.

Slika 3.3.1. Vodomjerna stanica Ključ [6]

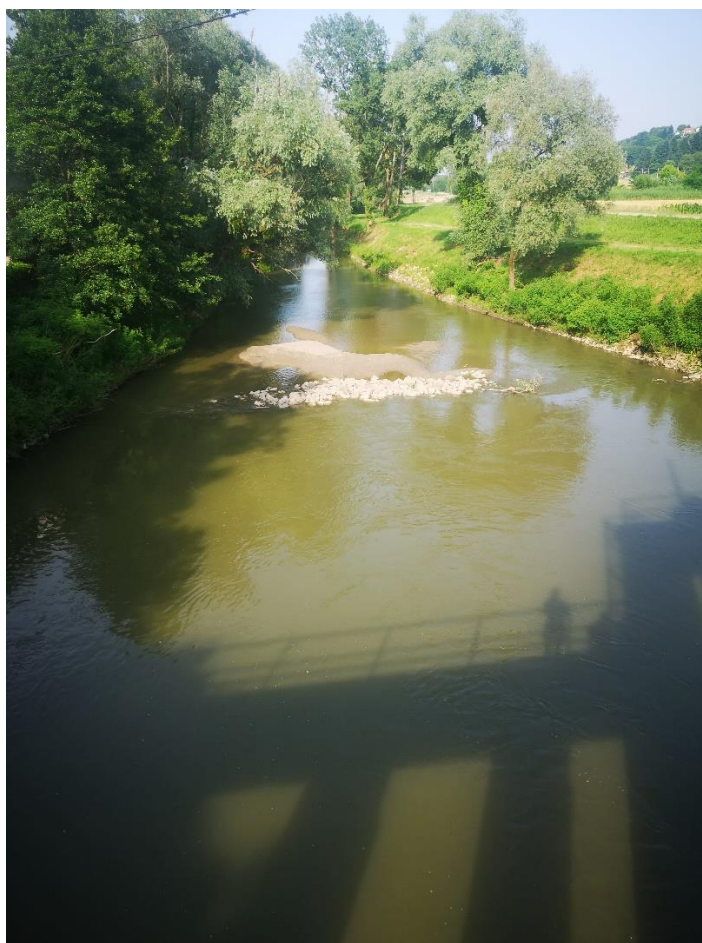
Glavni tok rijeke Bednje ,od brane u Kućanu Ludbreškom do hidrološke stanice Ludbreg, teče nesmetano. Zbog brane u Kućanu Ludbreškom koja na svojem središnjem dijelu ima spuštene klapne koje se dižu samo za vrijeme ekstremnih vodostaja, dolazi do nakupljanja šljunka i pijeska te je došlo do formiranja spruda (Slika 5.2.1.).Također se uz sprud nasipalo kamenje kako bi došlo do usporavanja protoka na tom dijelu. Strujanja rijeke su jača na lijevoj i desnoj obali kako je usmjeren zbog brane. Cijeli tok rijeke prati korito koje je velikim dijelom neuređeno, na kojem su vidljiva drveća, grmlje i raznolike biljke. Godišnji protok rijeke na promatranoj dionici je u prosjeku oko 6.7 m³/s koji je dobiven na temelju hidrograma za hidrološku stanicu Ludbreg.

Slika 5.2.1. Riječni sprud na središnjem dijelu Bednje nizvodno od brane [12]

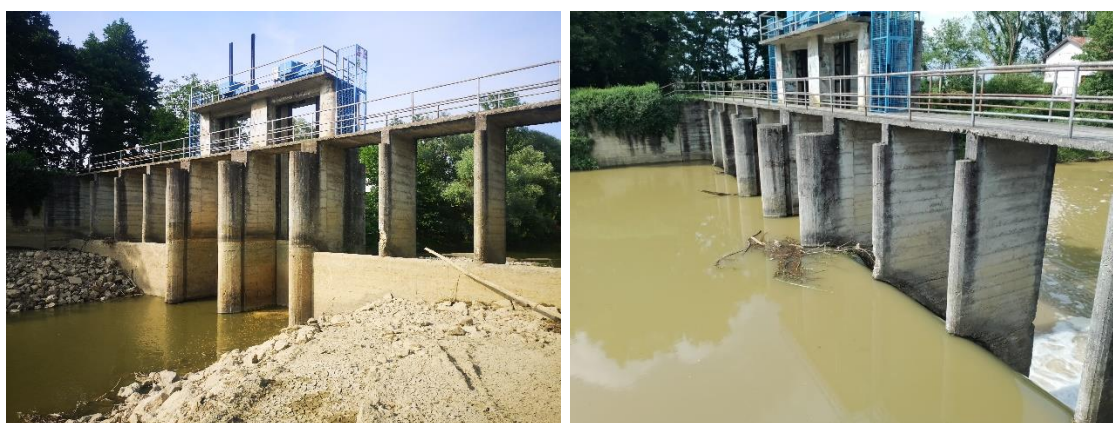
Na slici 5.2.2. vidljiva je razlika u vodostaju i protoku kod brane. Prikazana razlika je nastala u periodu od 10 dana, te je vidljivo da rijeka Bednja ima izrazito bujični potencijal.

Slika 5.2.2. Razlika u vodostaju i protoku kod brane [12]

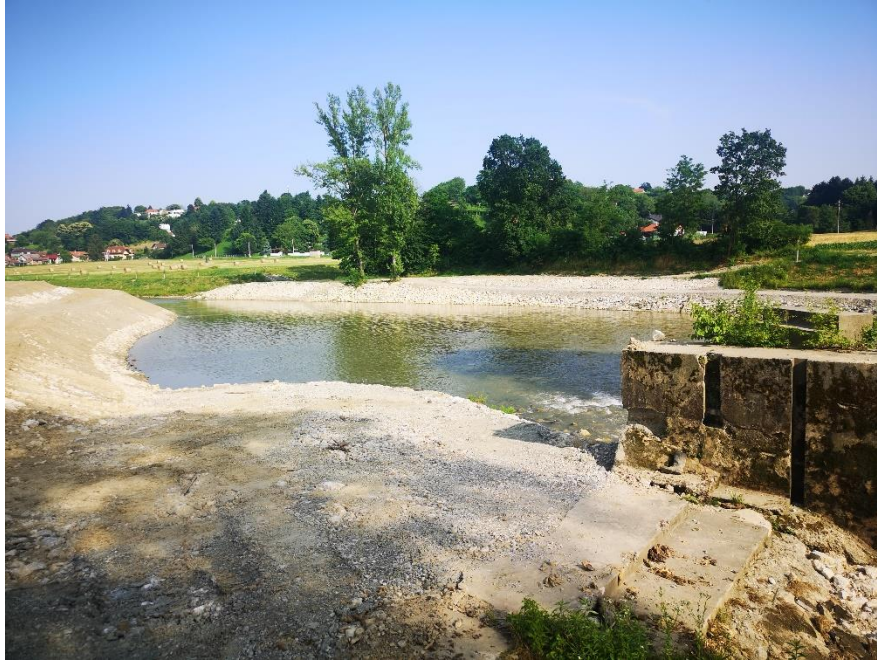
Duž obale rijeke Bednje dolazi do uređivanja i osiguravanja korita. Na lokaciji nekoliko stotina metara od brane nalazi se obaloutvrda kojom se štiti korito od erozije te umiruje vodni tok (Slika 5.2.5.). Također se provode radovi na okolnim jezerima koja se nalaze između glavnog toka rijeke Bednje i derivacijskog kanala (Slika 5.2.6.)

Slika 5.2.5. Obaloutvrda na rijeci Bednji [12]

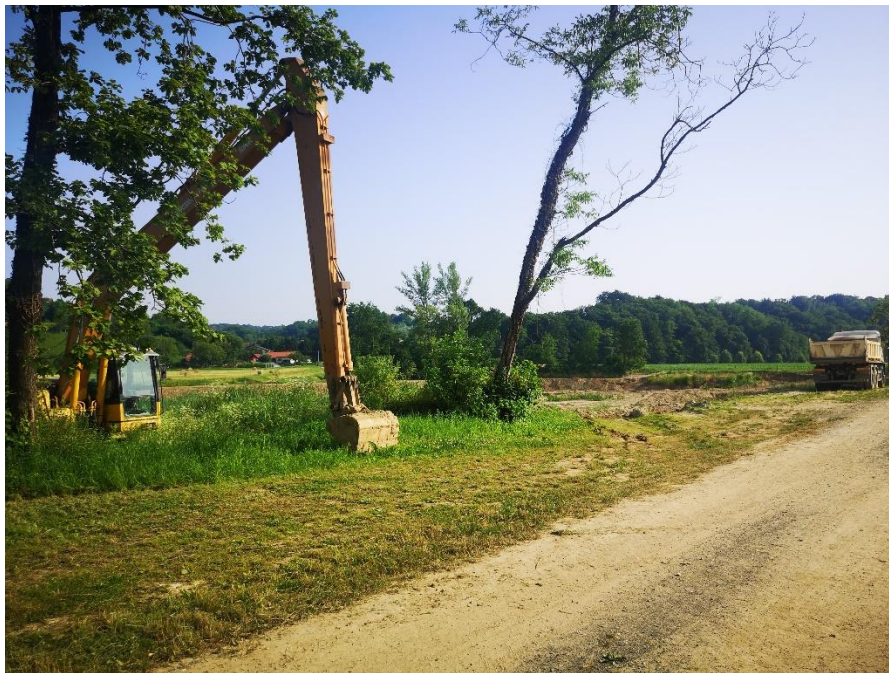
Slika 5.2.6. Građevinska mehanizacija kod rijeke Bednje [12]

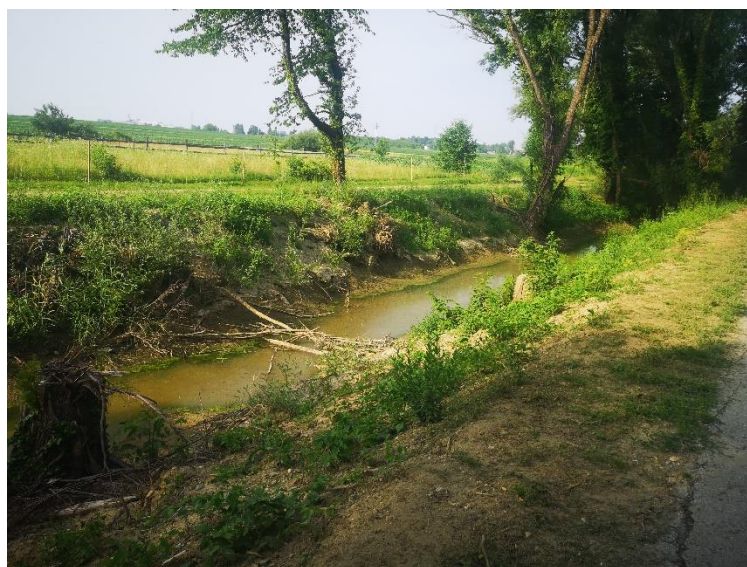
Gotovo duž cijelog derivacijskog kanala je zbog neodržavanja došlo do zamuljivanja i potpuno je obrasli vegetacijom. Samo mali dio nakon propusta u derivacijski kanal je relativno očišćen. Slika 5.2.8. prikazuje početak derivacijskog kanala za vrijeme niskih voda, gdje je vidljivo da je početak kanala relativno čist.

Slika 5.2.8. Početak derivacijskog kanala (21.06.2023.)[12]

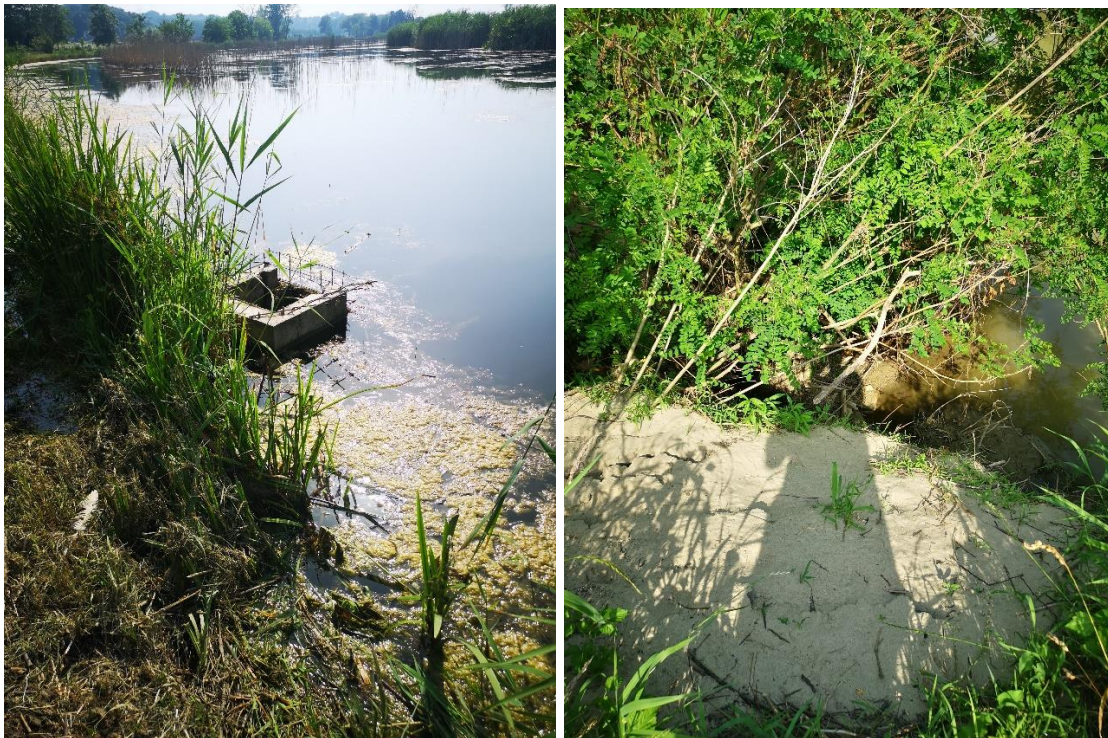
Slika 5.2.14. Propust i cijev za evakuaciju vode u rijeku Bednju (21.06.2023.)[12]
