Undergraduate thesis / Završni rad

**Analiza protoka rijeke Bednje s obzirom na branu kod
vodočuvarnice Kućan Ludbreški**

NASLOV RADA NA ENGL. JEZIKU Analysis of the Bednja River flow concerning the dam at the water monitoring facility at Kucan Ludbreski

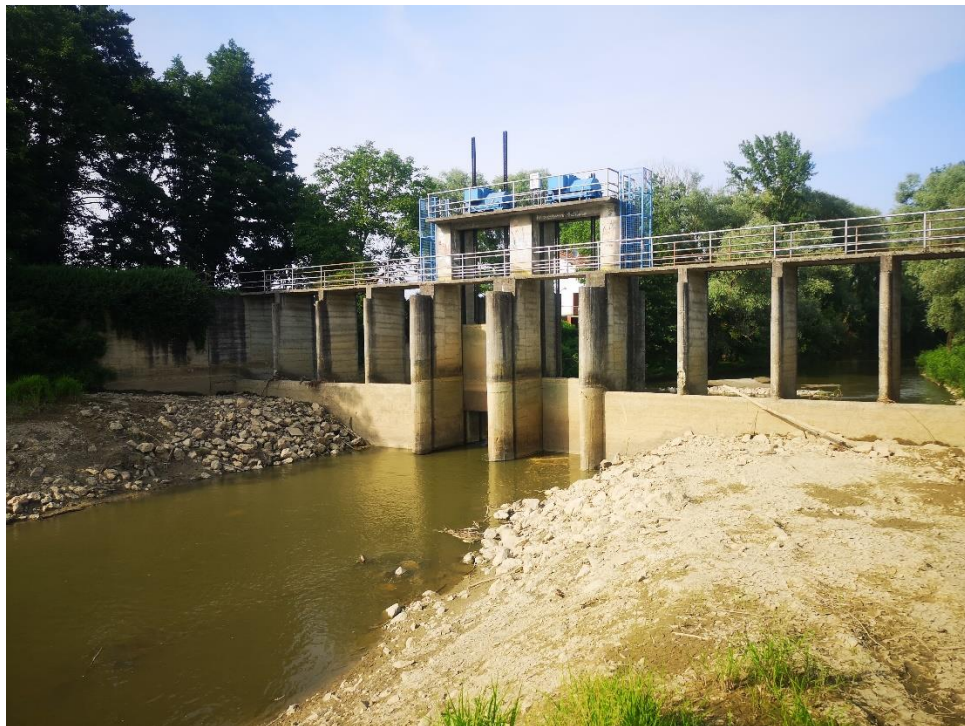
Brana u Kućanu Ludbreškom je betonska preljevna brana koja se sastoji od 8 slapišta i dvije metalne zapornice. Svaka od tih zapornice je u širini slapišta i punoj visini brane (Slika 4.2.).

Slika 4.2. Brana u Kućanu Ludbreškom [12]
