Undergraduate thesis / Završni rad

Završni rad br. 455/GR/2023

**Analiza protoka rijeke Bednje s obzirom na branu kod
vodočuvarnice Kućan Ludbreški**

NASLOV RADA NA ENGL. JEZIKU Analysis of the Bednja River flow concerning the dam at the water monitoring facility at Kucan Ludbreski

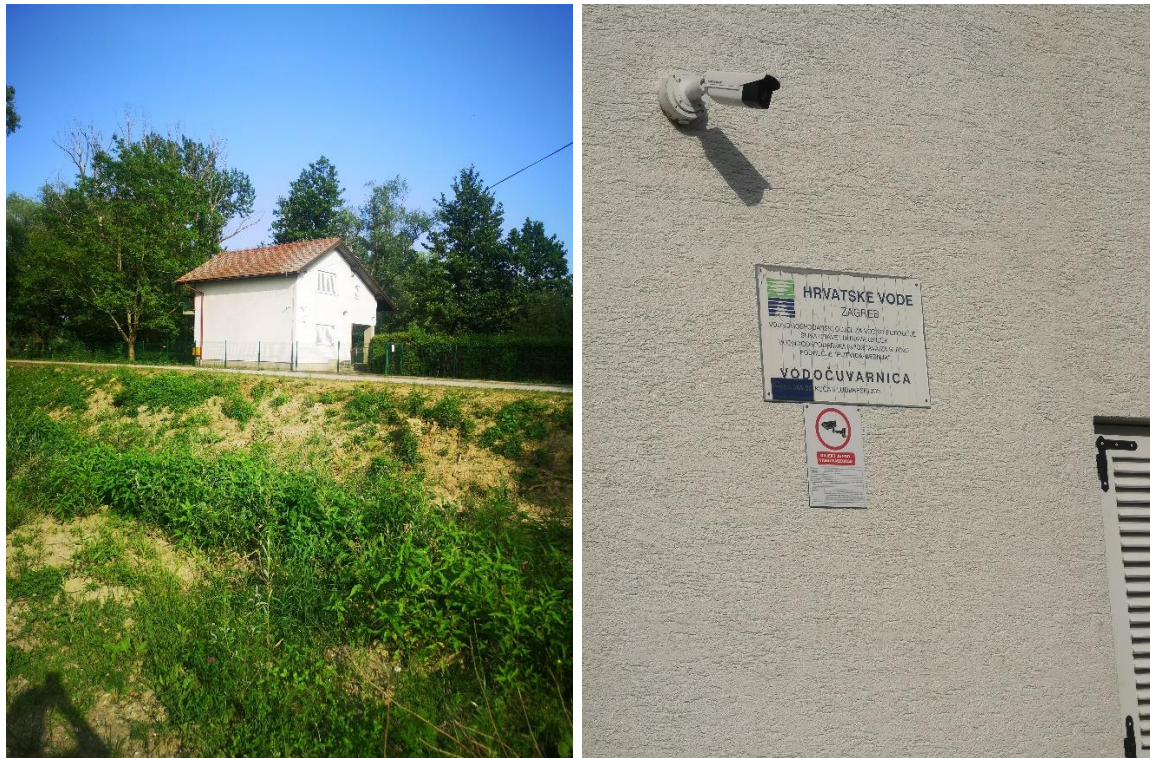
U Kućanu Ludbreškom je u 20. stoljeću izgrađena takozvana „Mlinska brana“, koja se izgradila u sklopu hidroelektrane za opskrbljivanje pripadajućeg mlina električnom energijom. Već nekih 20-ak godina, s prestankom rada mlina, brana se ne koristi u svrhu osiguravanja vode i električne energije za rad mlina. Danas je brana u vlasništvu Hrvatskih voda te se koristi za zaštitu od poplava i u potpunosti je funkcionalna. Hrvatske vode njome upravljaju razinom, odnosno protokom vode rijeke Bednje. U sklopu brane je izgrađena vodočuvarnica sa centrom za obranu od poplava donjeg toka rijeke Bednje (Slika 4.1.)

Slika 4.1. Vodočuvarnica kod brane u Kućanu Ludbreškom [12]

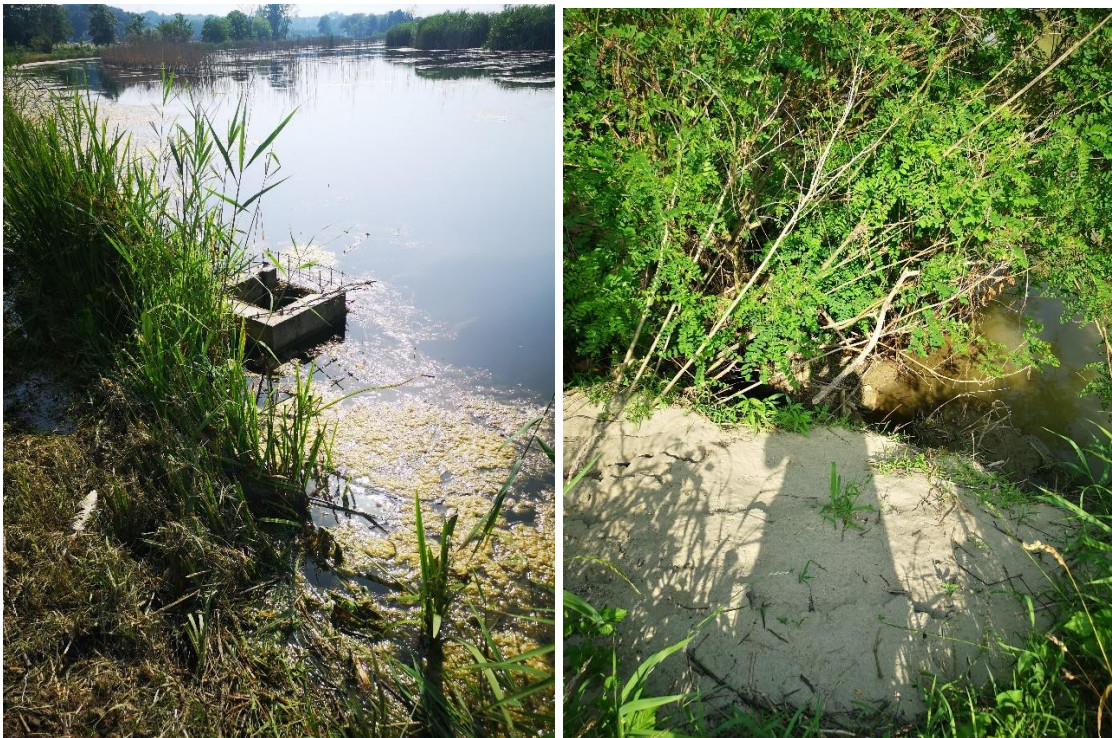
Slika 5.2.14. Propust i cijev za evakuaciju vode u rijeku Bednju (21.06.2023.)[12]

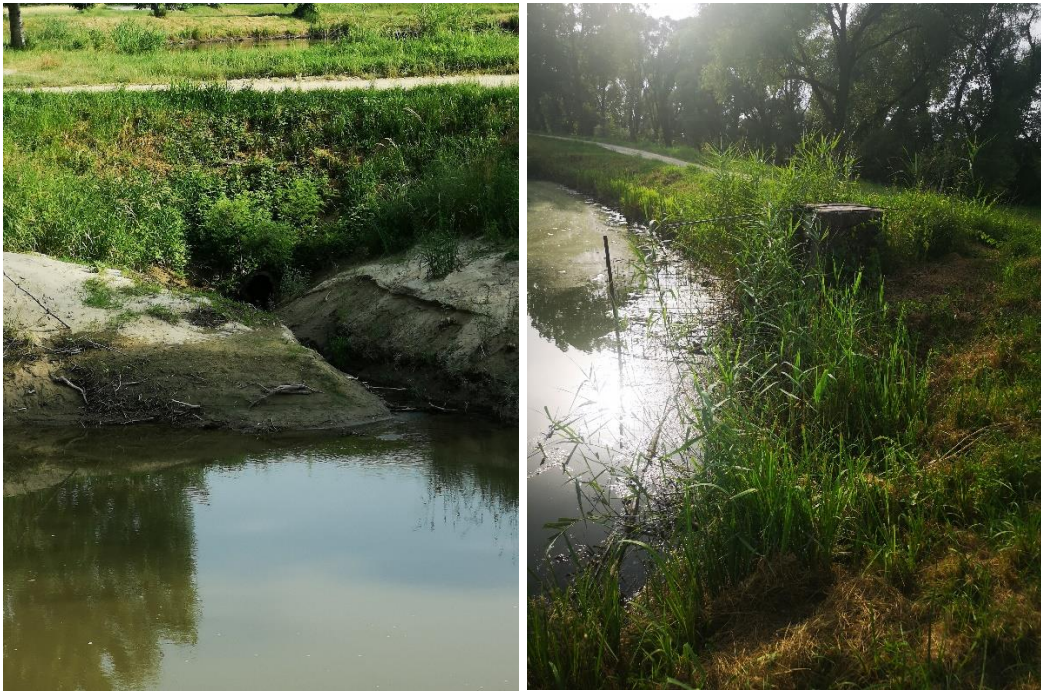
Slika 5.2.18. Propust za punjenje mrtvaje (21.06.2023.) [12]
