Undergraduate thesis / Završni rad

Završni rad br. 464/GR/2023

**Morfološka analiza poprečnih presjeka vodotoka –
primjer rijeke Bednje**

NASLOV RADA NA ENGL. JEZIKU Morphological analysis of the cross-sections of the watercourse - the example of the river Bednja

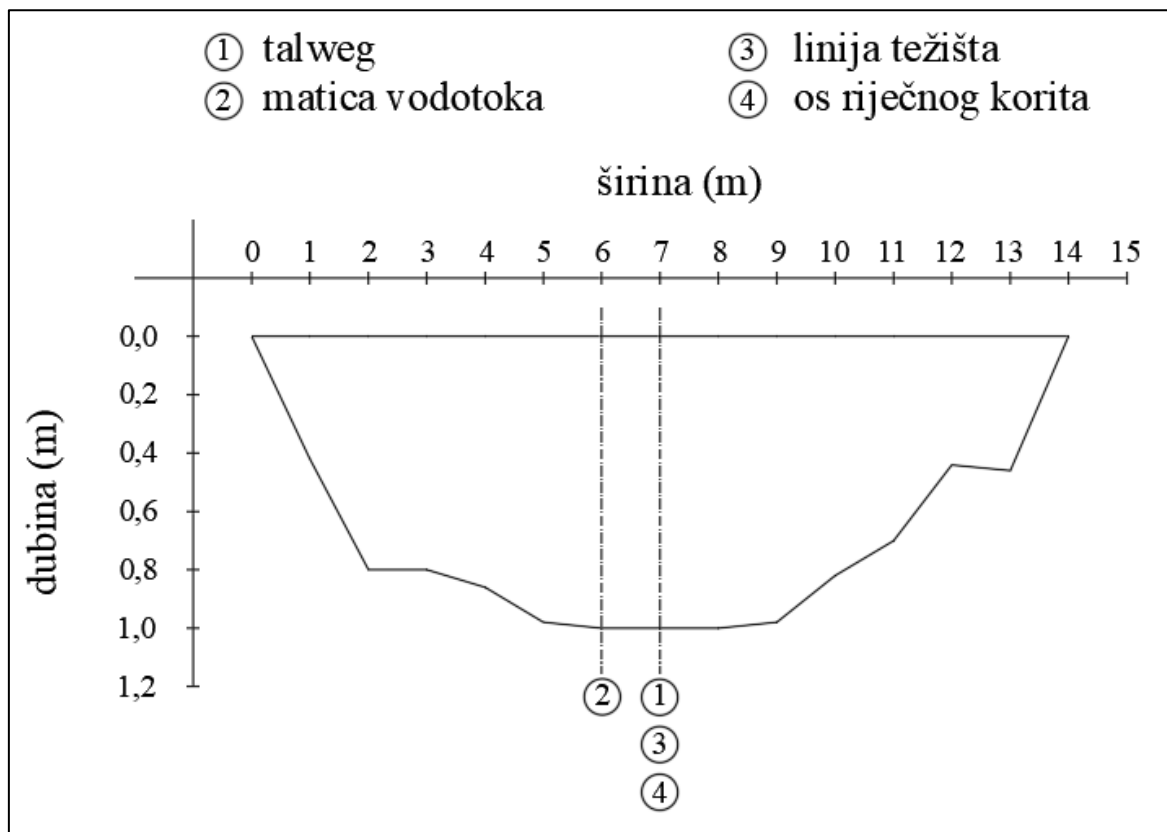
Slika 4.5. Poprečni presjek korita na lokaciji Željeznica s karakterističnim točkama.

Unatoč nepravilnom dnu na ovom poprečnom profilu, linija težišta se gotovo poklapa s osi riječnog korita. Izračunom je dobiveno da se linija težišta nalazi samo 4,65 mm od osi riječnog korita, ali treba uzeti u obzir činjenicu da je to izračun s padom dna korita u pravcu, što u stvarnosti nije slučaj.
