**Undergraduate thesis / Završni rad**

Završni rad br. 464/GR/2023

## Morfološka analiza poprečnih presjeka vodotoka – primjer rijeke Bednje

Morphological analysis of the cross-sections of the watercourse - the example of the river  
Bednja

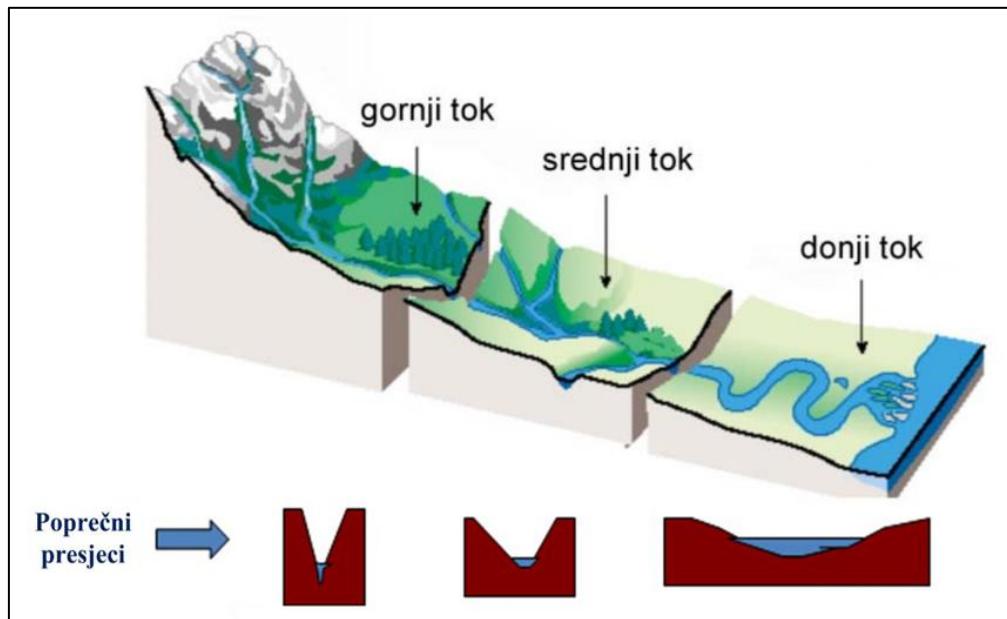
Slika 1.1. Tipični tokovi rijeke sa svojim karakterističnim presjecima [2], [3].

U gornjem toku mlada rijeka urezuje svoj put u brdima i stvara karakteristične doline oblika slova „V“, pri čemu s podloge diže mnogo stjenovitog materijala. Slapovi i brzaci uobičajena su obilježja mladih rijeka. Karakteristični su procesi vertikalne (dubinske) erozije i abrazije.

U srednjem toku rijeka usporava i istodobno s odnošenjem materijala počinje ga taložiti duž svojega korita. Čestice materijala postaju manje i zaobljenije, a bočna erozija dominira nad

vertikalnom. Karakteristika je također dublji i širi vodotok. Pokraj rijeke nastaju naplavne ravnice.

Kako se približavaju svom ušću, u donjem toku, rijeke teku sporo i meandri (zavojita korita rijeke koja krivudaju u obliku slova „S“) su im sve naglašeniji. Vodotok je ovdje najširi i najdublji. Preostale taloge rijeka ispušta u estuariju (ljevkasto riječno ušće) ili delti (razgranato riječno ušće) [1], [2].

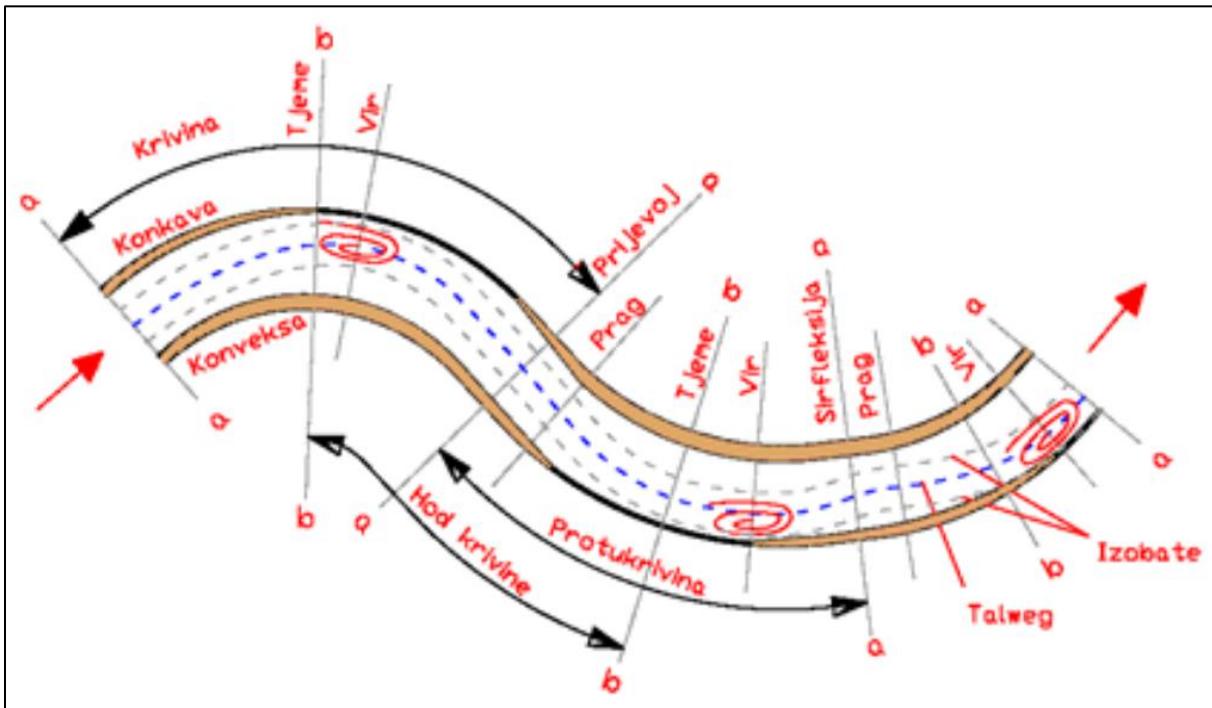
Slika 2.1. Osnovni pojmovi morfoloških elemenata vodotoka [3].

Osnovni pojmovi vezani uz morfološke elemente vodotoka shematski su prikazani kroz tlocrtnu skicu dijela vodotoka na slici 2.1. Od glavnih morfoloških značajki vodotoka mogu se izdvojiti krivudavost, nepravilnost poprečnog presjeka i dominantna širina korita u odnosu na njegovu dubinu.

Kada se govori o morfološkim elementima vodotoka, pojam obale jedan je od osnovnih. U užem smislu, obala je crta presjeka korita vodotoka i okolnog terena, no termin se koristi i za šire područje koje obuhvaća i dio korita do dna. Kod vodotoka razlikuje se lijeva i desna obala, a određuju se na način da se gleda od izvora prema ušću; tada je lijeva obala s lijeve strane, a desna nasuprot. Također obalu se promatra i kao konkavnu (vanjska obala na zavoju) te konveksnu (unutrašnja obala na zavoju).

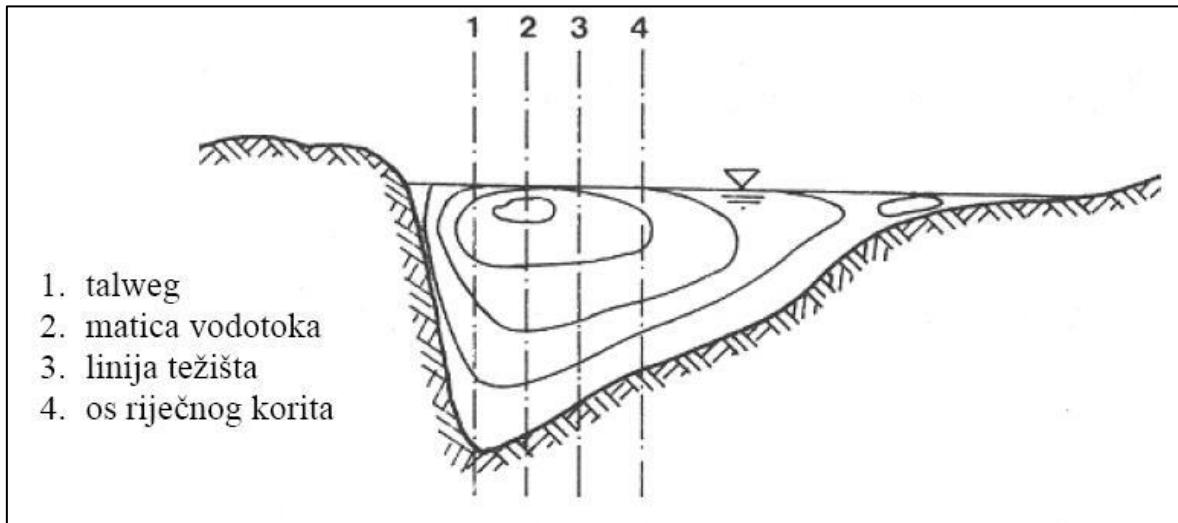
Slika 2.2. Prikaz elemenata vodotoka u poprečnom presjeku [2].

Na slici 2.2. prikazani su u poprečnom presjeku sljedeći elementi vodotoka: talweg, matica vodotoka, linija težišta (težišnica) i os riječnog korita.

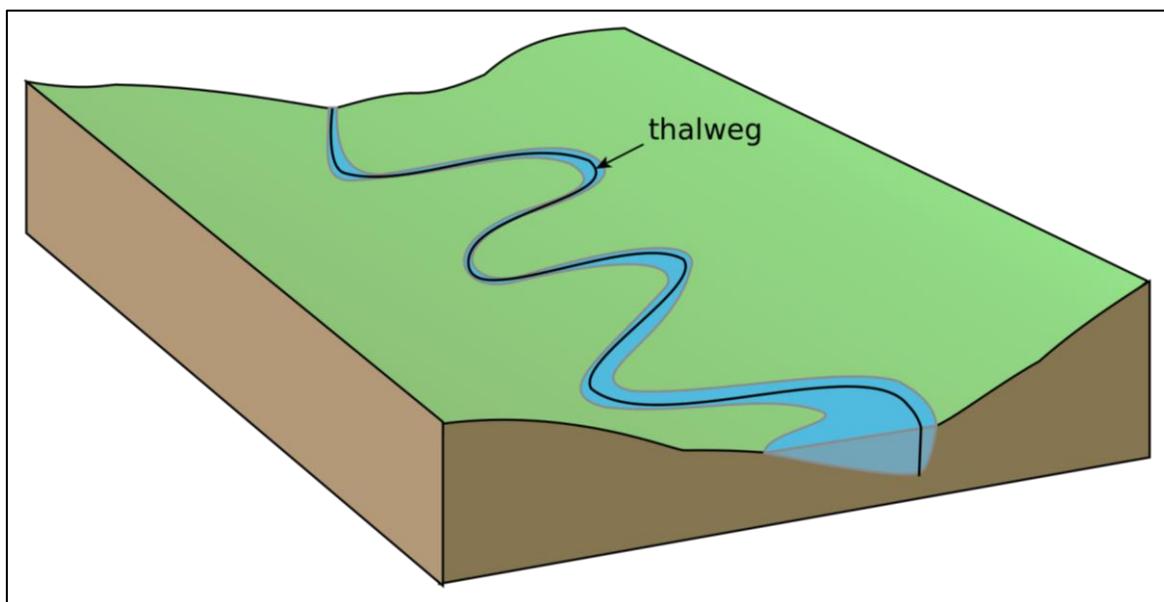
Slika 2.3. Prikaz talwega na dionici vodotoka [7].

Talweg (u engleskom izvorniku thalweg) predstavlja spojnicu točaka najvećih dubina u sukcesivnim poprečnim profilima. Kao što je vidljivo na slici 2.3. najveće dubine u pojedinim poprečnim profilima rijetko se poklapaju s osi riječnog korita. Razlog tomu je prirodna dinamika rijeka. Na konkavnoj, vanjskoj obali u zavoju rijeke erodira obalu, dok na konveksnoj, unutarnjoj strani obale taloži sediment. Posljedično, u poprečnim profilima, najveće dubine vodotoka u zavojima su smještene bliže vanjskoj, erodiranoj obali.

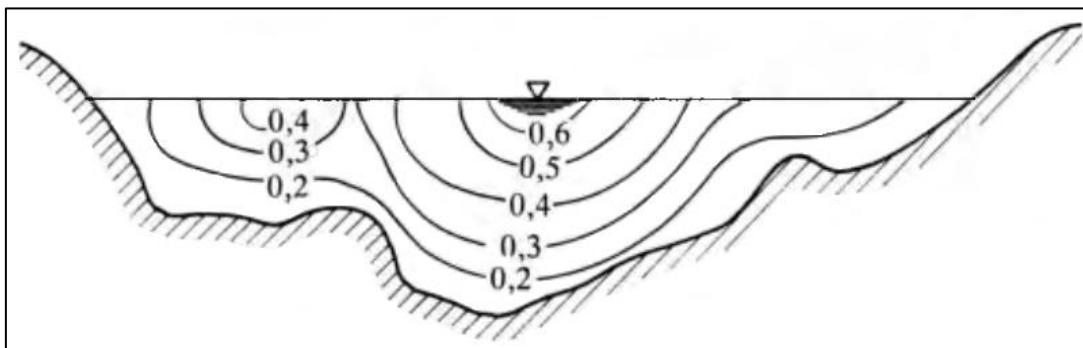
Slika 2.4. Raspodjela brzina u profilu vodotoka (brzine u m/s) [8].

Matica vodotoka jest spojnica točaka najvećih brzina u sukcesivnim poprečnim profilima. Brzina vode i raspodjela brzina u poprečnom presjeku vrlo su važne za regulaciju vodotoka. Što je protjecajni profil nepravilniji, to je nepravilnija i raspodjela brzina, kako je prikazano na slici 2.4. Najveće su brzine većinom blizu površini. Na dnu je brzina jednaka nuli i ona ima tu vrijednost samo u tankom sloju iznad dna. Raspodjela se brzina u nepravilnom riječnom koritu može odrediti samo mjerjenjem. Linije koje spajaju točke jednakih brzina tečenja vode nazivaju se izotahama.

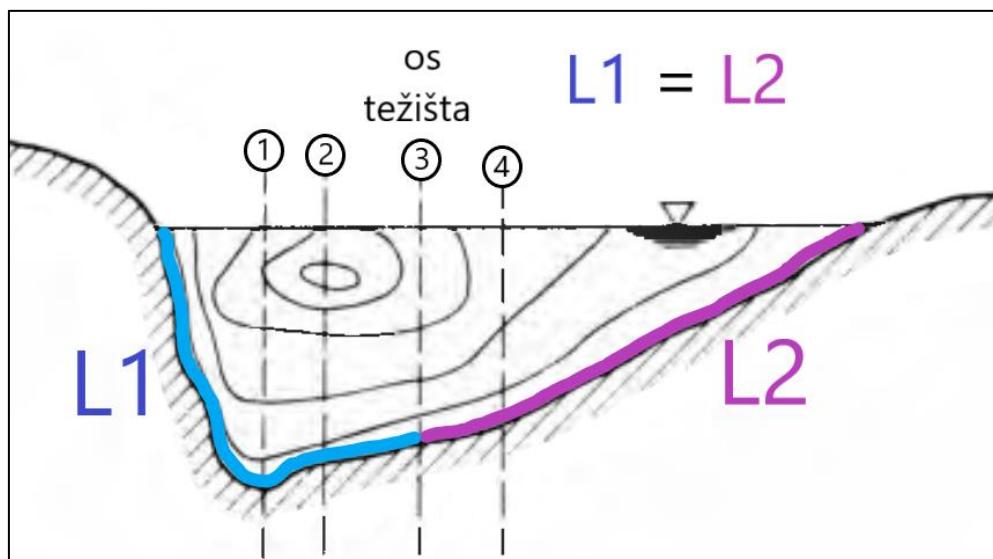
Slika 2.5. Prikaz osi težišta [8].

Linija (os) težišta predstavlja spojnicu linija koje dijele omočenu površinu na jednake polovice u sukcesivnim poprečnim profilima (slika 2.5.).

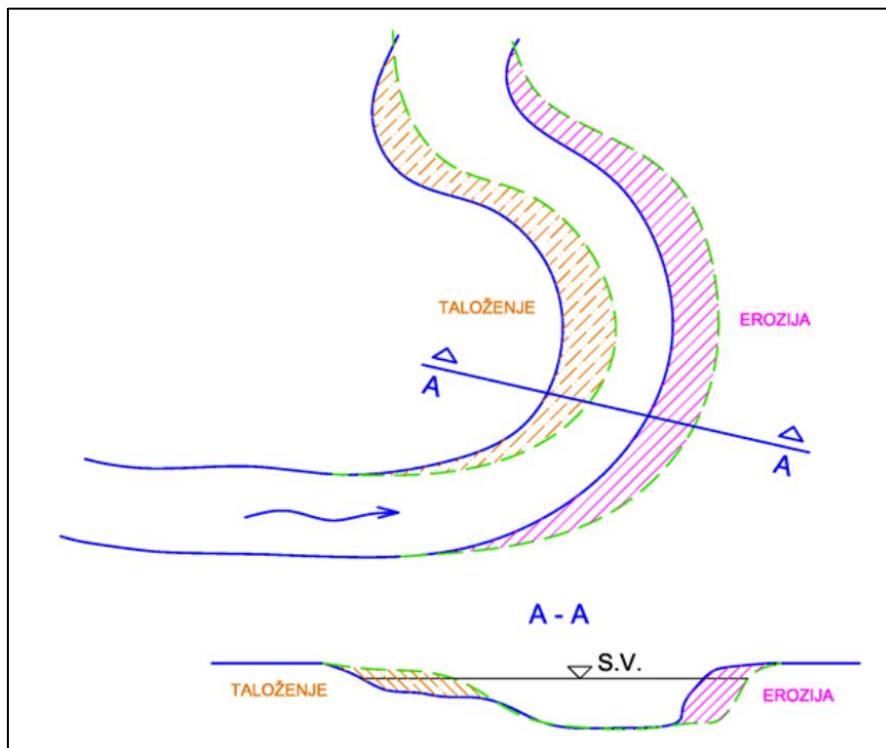
Slika 2.6. Prikaz taloženja i erozije, tlocrtno i u poprečnom presjeku [3].

Rijeka na jednoj strani erodira obalu, a na drugoj taloži sediment (prikazano na slici 2.6.). Ovisno o njezinoj snazi, vrsti podloge i nagibu, mijenja se brzina erozije. Ipak, vidljiva je čak u jednoj godini, najčešće po urušenim stablima uz samu obalu.

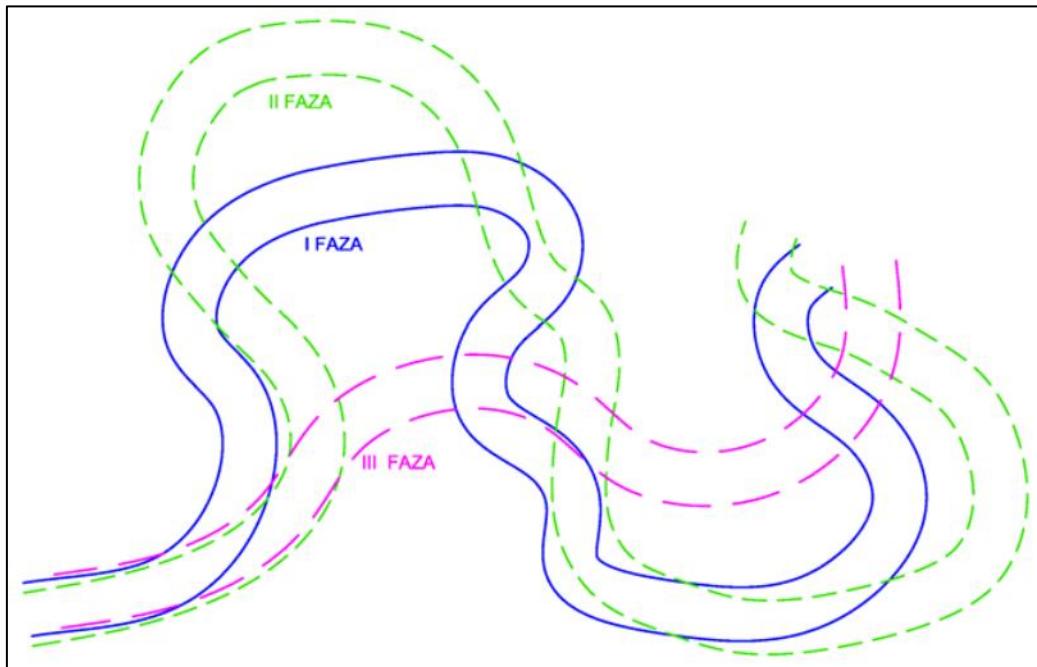
Slika 2.7. Meandriranje riječnog korita [3].

Razvojem meandara dolazi do postupnog približavanja tjemena protukrivina, što se odvija sve dotle dok ne dođe do prirodnog prosijecanja pojasa između dva meandra (III. faza na slici 2.7.), tj. dolazi do prirodnog prodora meandra [9].

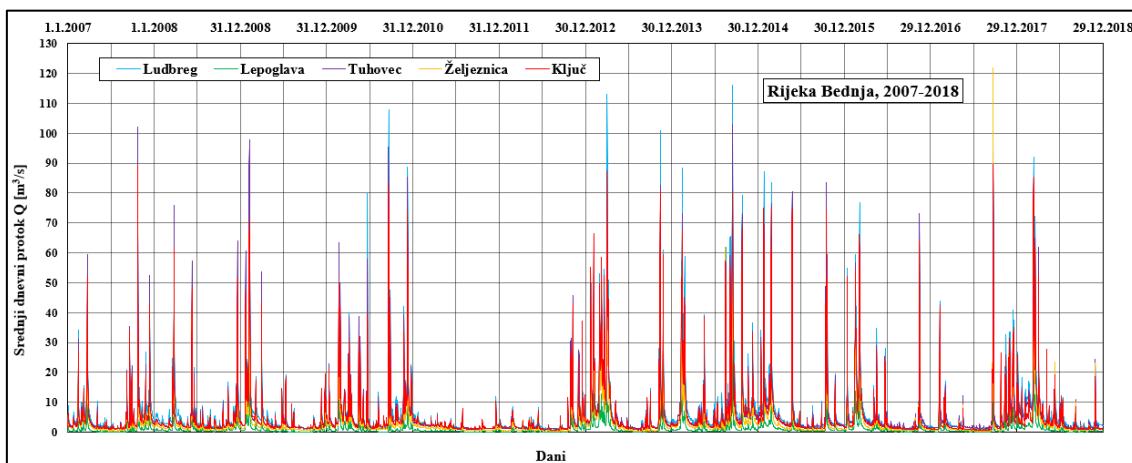
Slika 3.2. Srednji dnevni protoci s mjernih postaja na rijeci Bednji [15].

Na slici 3.2. prikazan je hidrogram, odnosno graf promjene protoka (u ovom slučaju srednjih dnevnih protoka) u razdoblju 2007. - 2018. godine, na svih 5 mjernih postaja na rijeci Bednji (od izvora prema ušću to su: Lepoglava, Željeznica, Ključ, Tuhovec i Ludbreg).

Općenito, iz prikazanog hidrograma lako je uočljivo kako su na isti dan najmanji protoci zabilježeni na mjernoj postaji Lepoglava koja je najbliža izvoru rijeke Bednje pa obuhvaća i najmanju topografsku površinu sliva ( $89,80 \text{ km}^2$ ), dok su najveći protoci zabilježeni na mjernoj postaji Ludbreg koja je od 5 promatranih postaja najudaljenija od izvora pa obuhvaća i najveću topografsku površinu sliva ( $546,98 \text{ km}^2$ ). Nadalje, nagli skokovi grafa dokaz su kako rijeka Bednja ima bujični karakter koji dolazi do izražaja tijekom jakih i intenzivnih oborina pa u razmaku od nekoliko dana srednji dnevni protok može narasti čak  $100 \text{ m}^3/\text{s}$  (npr. srednji dnevni protok na mjernoj postaji Ludbreg 10.9.2014. iznosio je  $10,05 \text{ m}^3/\text{s}$ , dok je samo tri dana kasnije zabilježen protok od  $112,30 \text{ m}^3/\text{s}$ ) [15].

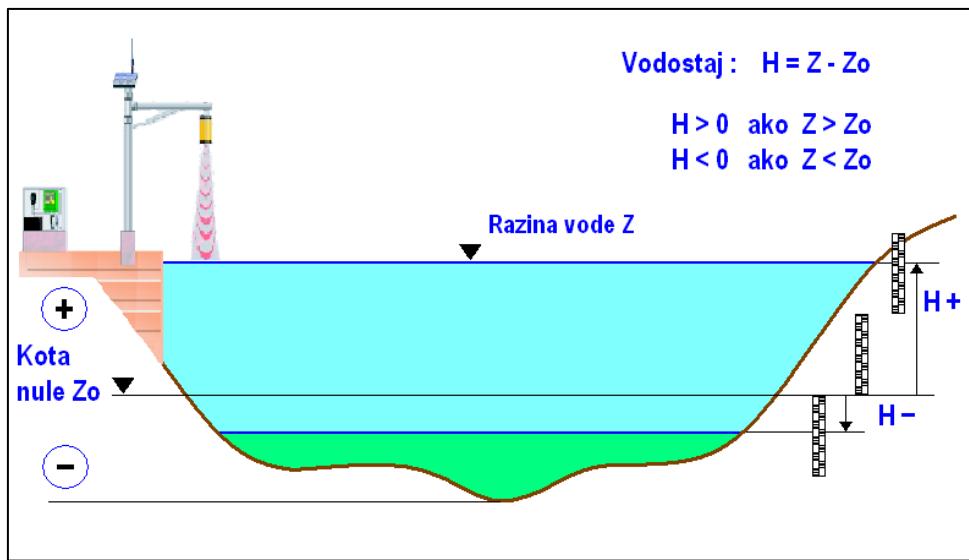
Slika 3.3. Pozitivni i negativni vodostaji [17].

postavljaju se vodokazne mjerne letve pomoću kojih se, potom, očitavaju iznosi vodostaja. Mjerne letve postavljaju se u koritu i na obalama vodotoka na način da njihov raspon visina "pokriva" raspon promjene vodostaja. Na svakom vodokaznom profilu određuje se referentna točka mjerjenja vodostaja na kojoj se uzima da je očitanje vodostaja jednako nuli (tzv. "kota nule"). Apsolutna nadmorska visina kote nule se pritom uvijek mora odrediti geodetskim mjerjenjem. Na taj način je naknadno moguće vršiti usporedbu mjerjenja vodostaja sa stanjem vodostaja na susjednim hidrometrijskim stanicama, određivati padove vodnog lica itd. Na samoj se stanicici pozicija kote nule odabire na način da ona (po mogućnosti) bude na visini koja odgovara najnižem vodostaju na razmatranoj stanicici. Time se izbjegava pojava negativnih očitanja vodostaja (takov način mjerjenja vodostaja valja izbjegavati). U praksi se ipak javljaju i negativni vodostaji. Razlog tomu treba tražiti u činjenici da se korito vodotoka protjecanjem vode stalno mijenja, pa tako često puta dolazi i do njegova produbljivanja. Zbog toga, posebno na stanicama koje su osnovane prije više desetaka godina, nije rijetkost da se javljaju i negativni vodostaji (pričak na slici 3.3.).

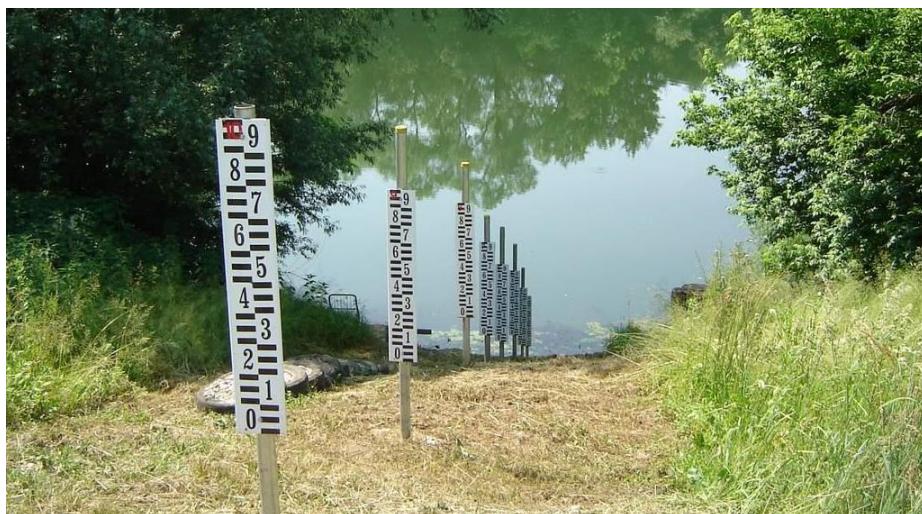
Slika 3.4. Vodokazni profili [17].

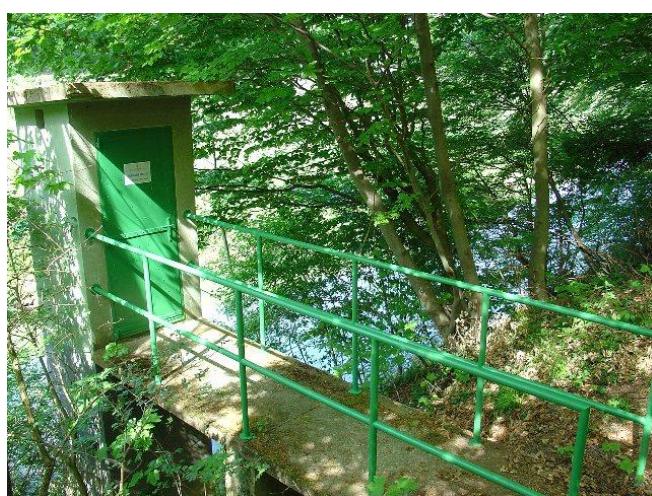
Slika 3.8. Prikaz postaje Željeznica [17].

Obzirom da je ovaj tip postaje, koja je smještena na desnoj obali rijeke Bednje (slika 3.8.), opremljen digitalnom mjernom opremom s mogućnošću slanja podataka mjerjenja na daljinu, moguće je imati na raspolaganju u realnom ili gotovo realnom vremenu podatke o satnom vodostaju. Ti podaci mogu se pronaći na internetskoj stranici Državnog hidrometeorološkog zavoda (<https://hidro.dhz.hr/>).

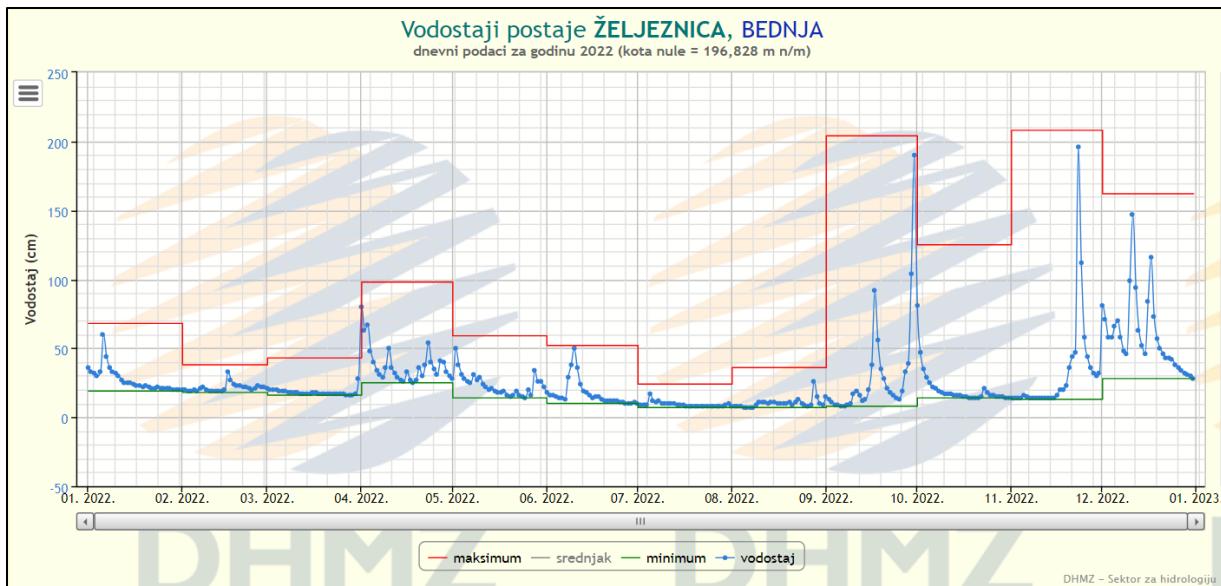
Slika 3.10. Vodostaji postaje Željeznica za 2022. godinu [17].

Nivogram jest grafički prikaz promjene vodostaja tijekom nekog promatranog razdoblja. Podaci za minimalne i maksimalne vodostaje u 2022. godini isčitani su iz nivograma koji je prikazan na slici 3.10.

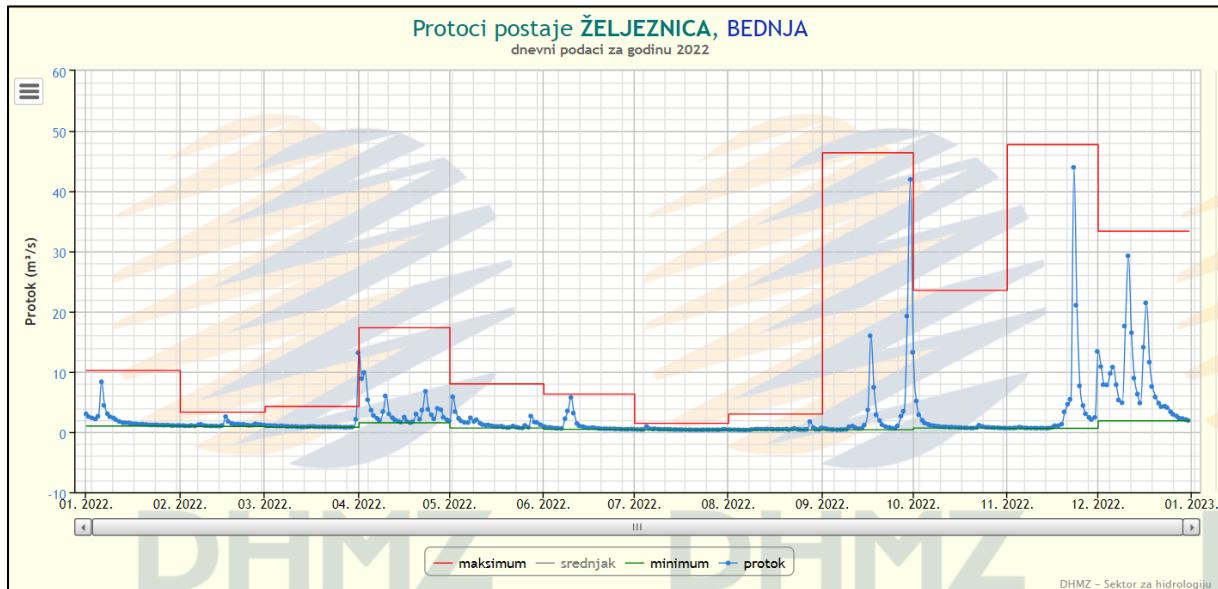
Slika 3.11. Protoci postaje Željeznica za 2022. godinu [17].

Za grafički prikaz promjene protoka u nekom promatranom vremenskom periodu koriste se hidrogrami. Podaci za minimalne i maksimalne protoke u 2022. godini iščitani su iz hidrograma koji je prikazan na slici 3.11.

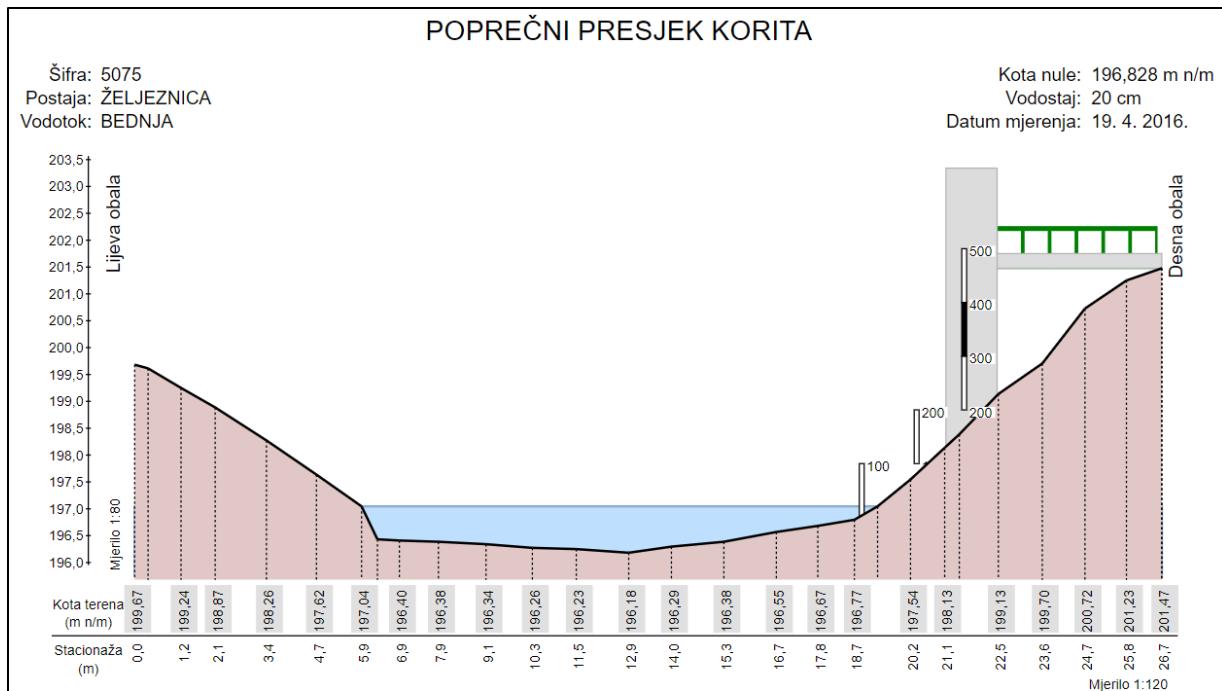
*Slika 3.12. Poprečni presjek korita na postaji Željezница [17].*

Prema podacima Državnog hidrometeorološkog zavoda na postaji Željeznica do sada je izvršeno 7 mjerena profila korita. Jedno takvo mjerjenje, odnosno prikaz poprečnog presjeka korita prikazan je na slici 3.12. Mjerjenje je izvršeno 19.4.2016. godine, a u tom trenutku vodostaj je bio prilično nizak i iznosio je 20 cm. Važno je istaknuti i da je određena kota nula na 196,828 m n/m, što je važno za usporedbu s drugim mjernim postajama [17].

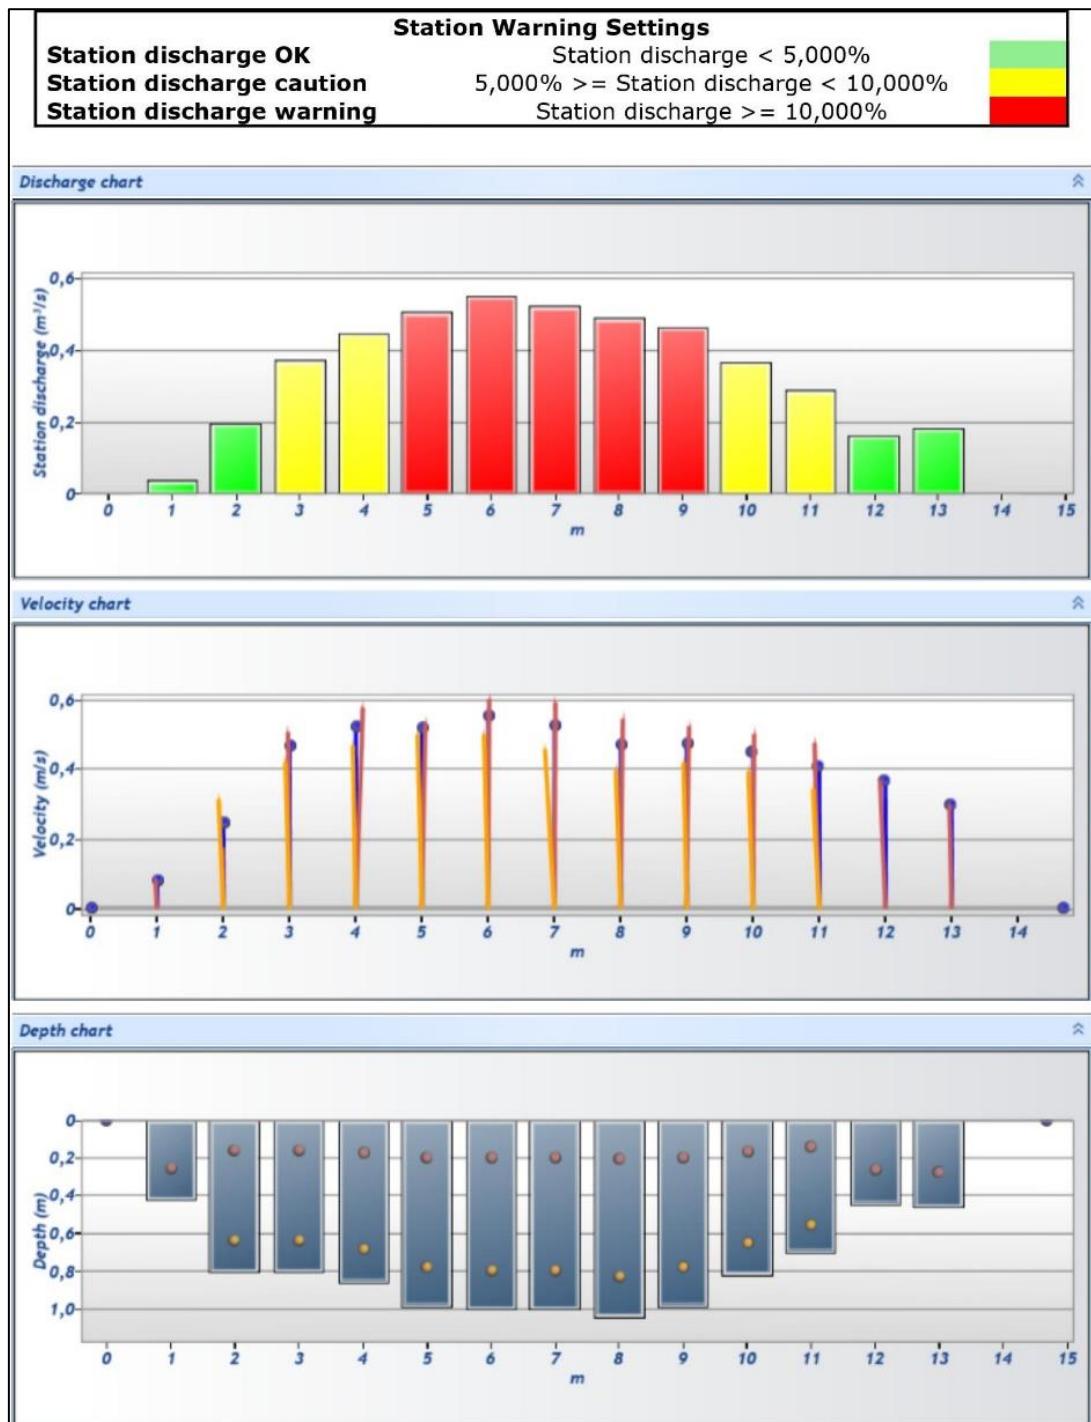
Slika 3.14. Grafički prikazi rezultata mjerjenja na mjernoj postaji Željeznica [18].

Treći graf prikazuje izmjerene dubine korita na mjernim točkama. Dubina korita se povećava približavajući se od lijeve i desne obale prema osi riječnog korita, a u njenoj blizini je izmjerena i najveća dubina korita od 1,040 m.

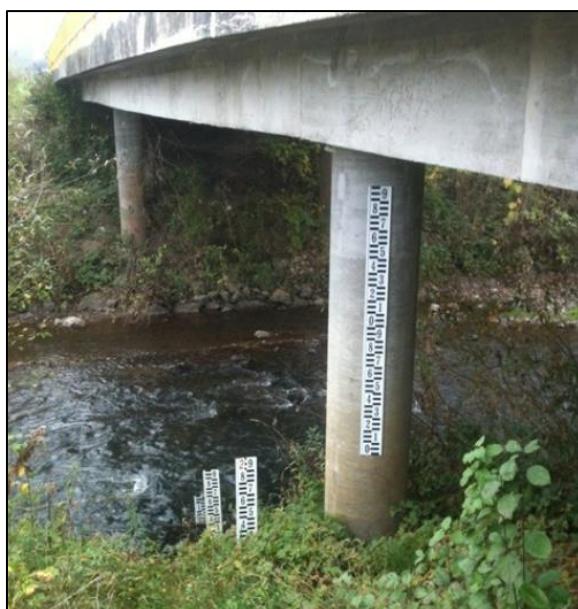
Slika 3.19. Prikaz postaje Ključ [17].

Ovaj tip postaje je limnigrafski (slika 3.19.), odnosno nije automatski, opremljen digitalnom mjernom opremom s mogućnošću slanja podataka mjerenja na daljinu, te nije moguće imati na raspolaganju u realnom ili gotovo realnom vremenu podatke o satnom vodostaju kao što je slučaj s postajom Željeznica.

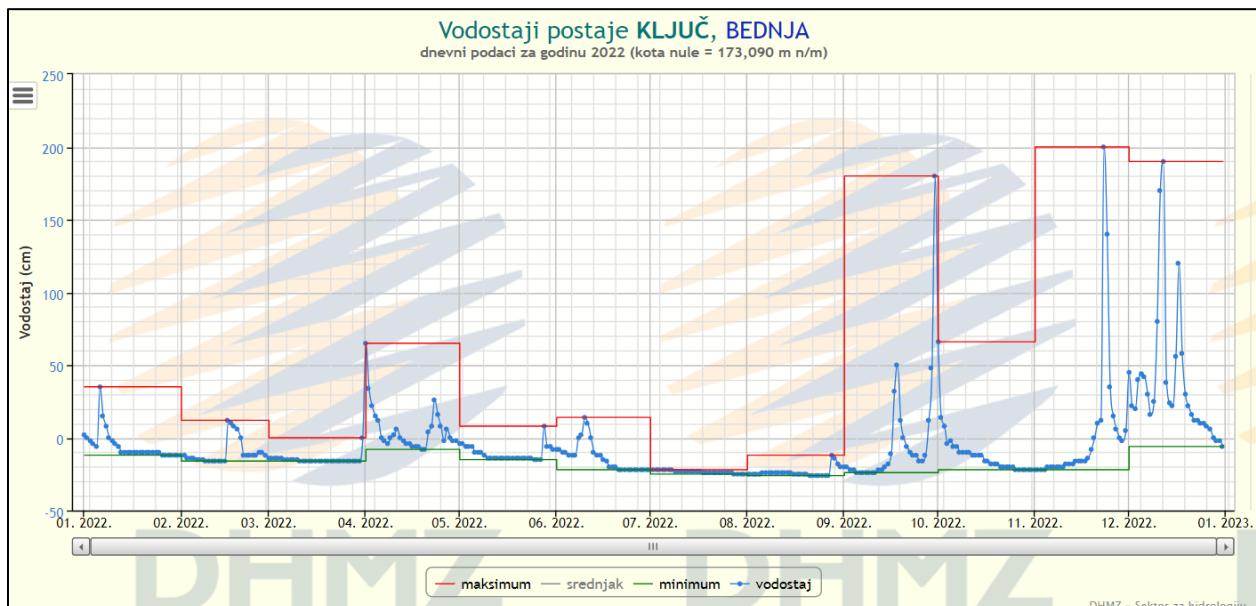
Slika 3.21. Vodostaji postaje Ključ za 2022. godinu [17].

Podaci za minimalne i maksimalne vodostaje u 2022. godini iščitani su iz nivograma koji je prikazan na slici 3.21.

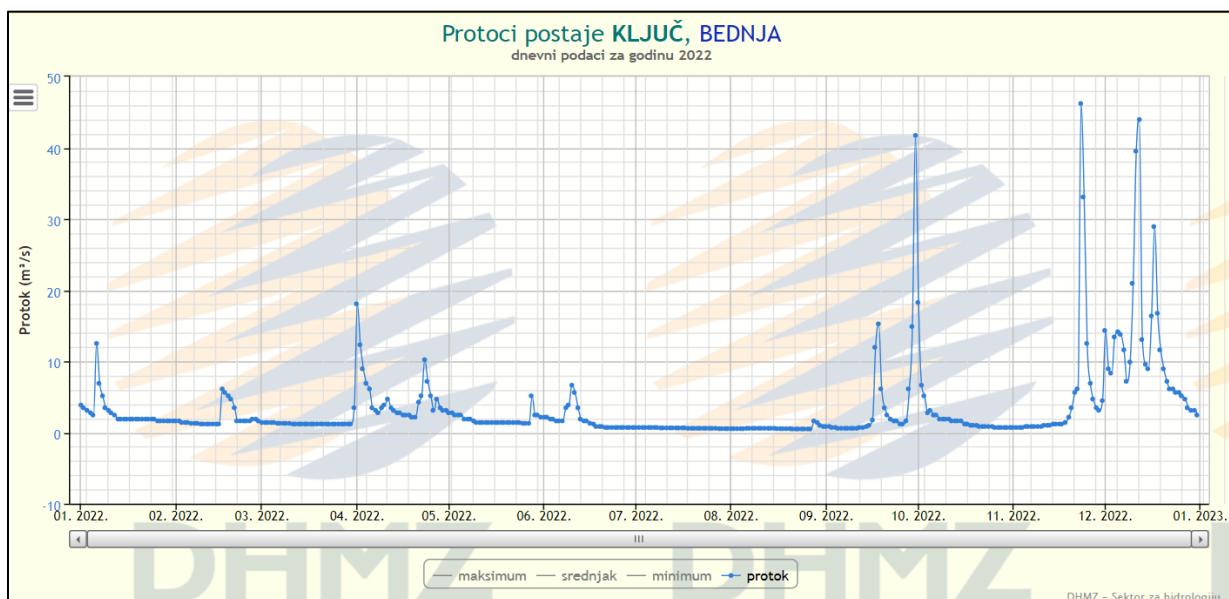
Slika 3.22. Protoci postaje Ključ za 2022. godinu [17].

Podaci za minimalne i maksimalne protoke u 2022. godini iščitani su iz hidrograma koji je prikazan na slici 3.22.

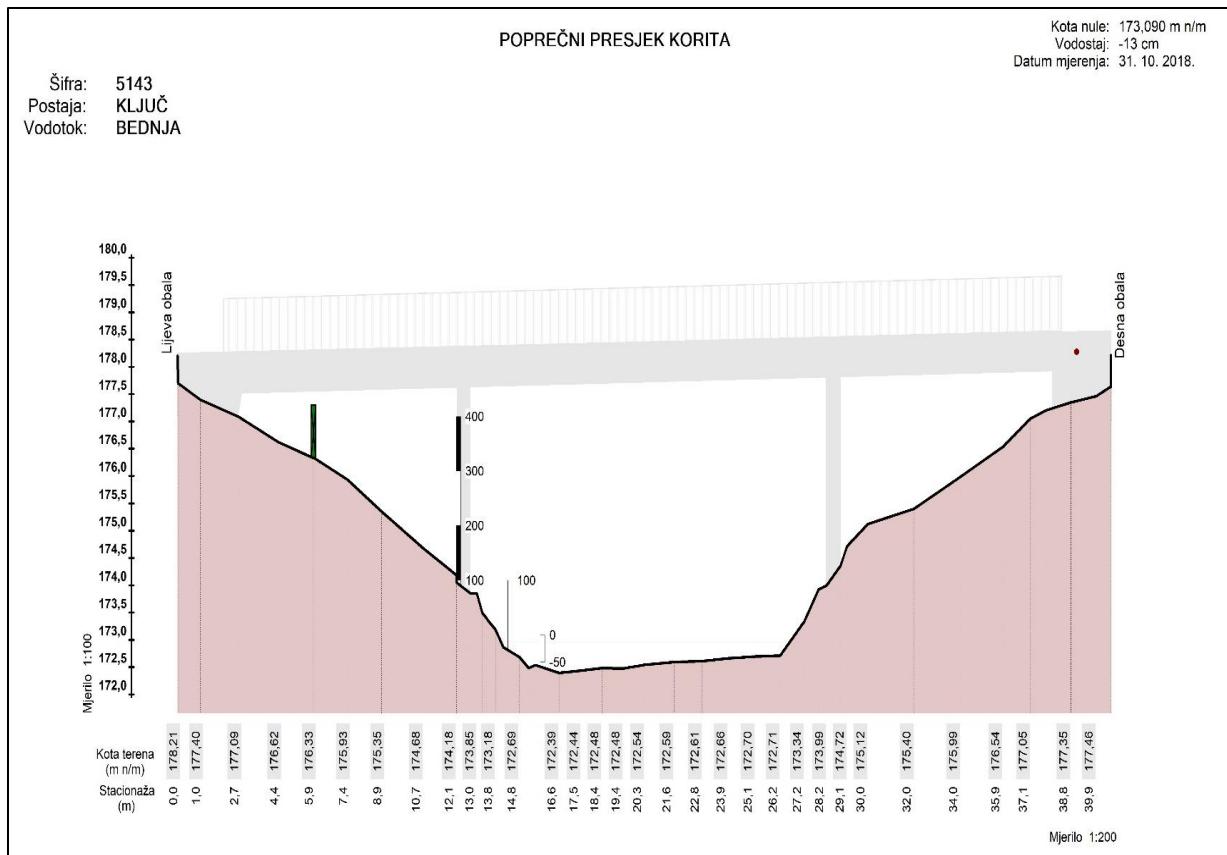
Slika 3.23. Poprečni presjek korita na postaji Ključ [18].

Jedno od mjerjenja profila korita na postaji Ključ izvršeno je 31.10.2018. Jedno takvo mjerenje, odnosno prikaz poprečnog presjeka korita prikazano na slici 3.23. U trenutku mjerjenja zabilježen je negativan vodostaj i iznosio je - 13 cm. Važno je istaknuti i da je određena kota nule na 173,090 m n/m, što je važno za usporedbu s drugim mernim postajama [18].

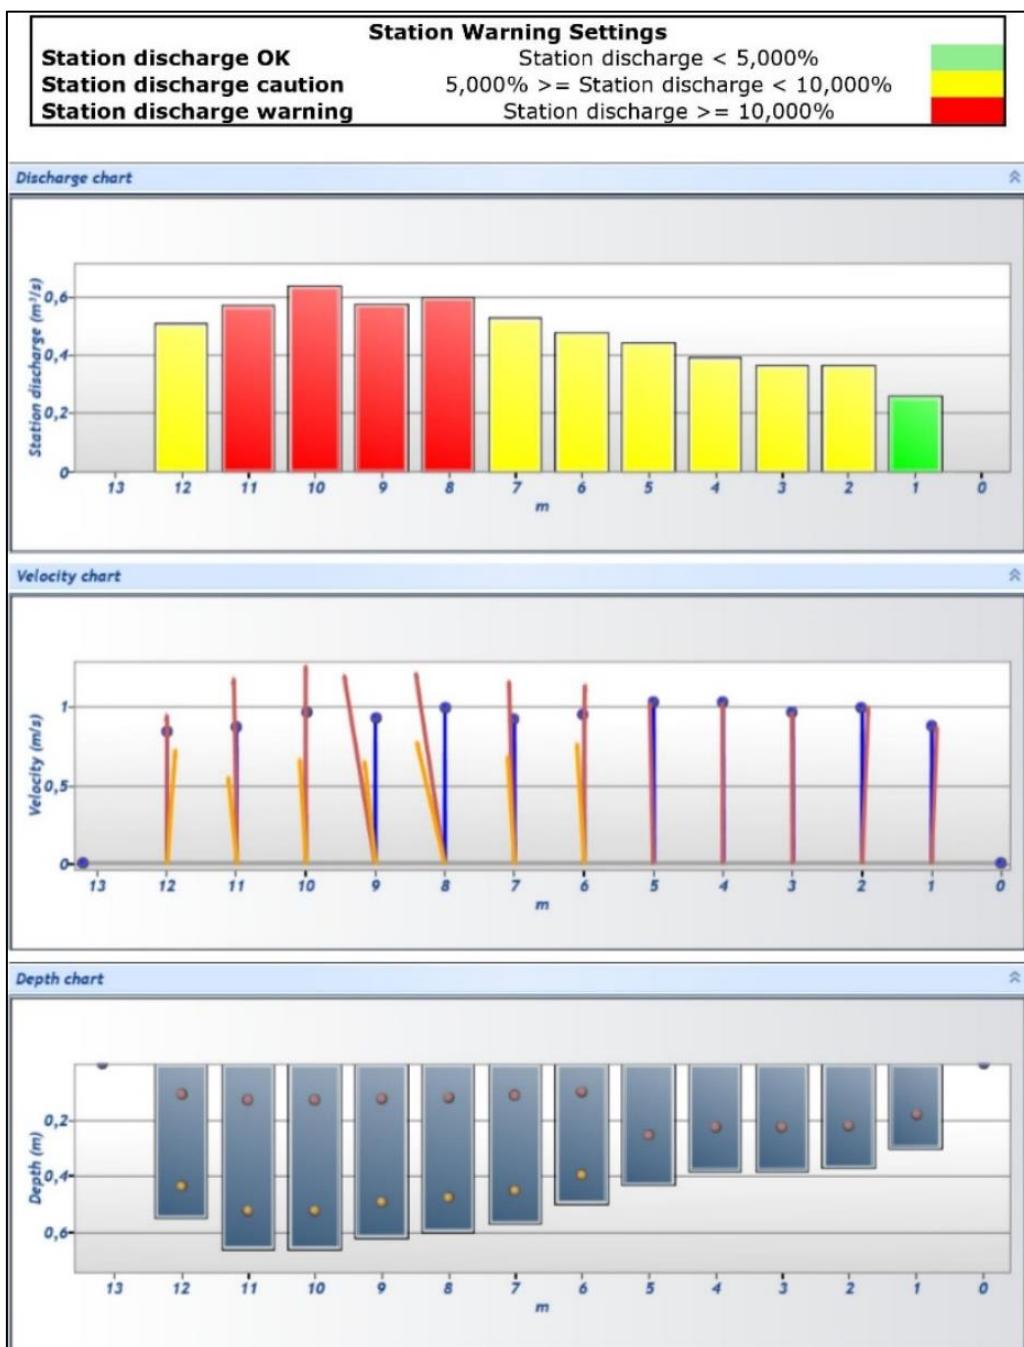
Slika 3.25. Grafički prikazi rezultata mjerenja na mjernoj postaji Ključ [18].

Treći graf prikazuje izmjerene dubine korita na mjernim točkama. Dubina korita se povećava približavajući se od desne obale prema lijevoj, a ista najveća dubina korita od 0,660 m izmjerena je na dvije mjerne točke: 10 i 11.

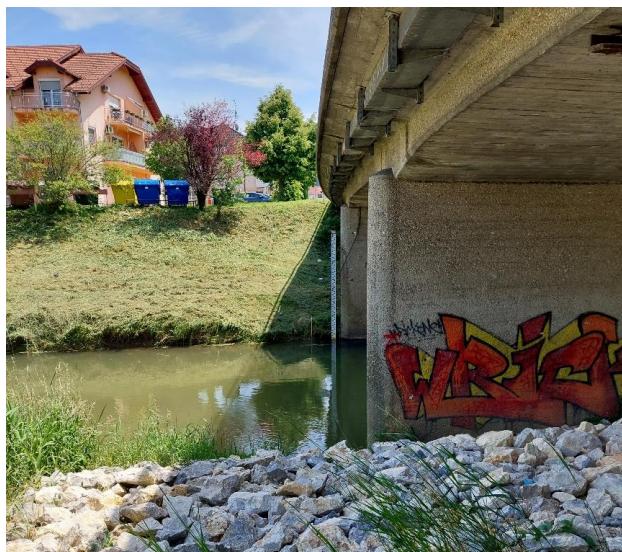
Slika 3.30. Prikaz postaje Ludbreg [18].

Obzirom da je ovaj tip postaje (slika 3.30.), kao i postaja Željeznica, opremljen digitalnom mjernom opremom s mogućnošću slanja podataka mjerena na daljinu, moguće je imati na raspolaganju u realnom ili gotovo realnom vremenu podatke o satnom vodostaju.

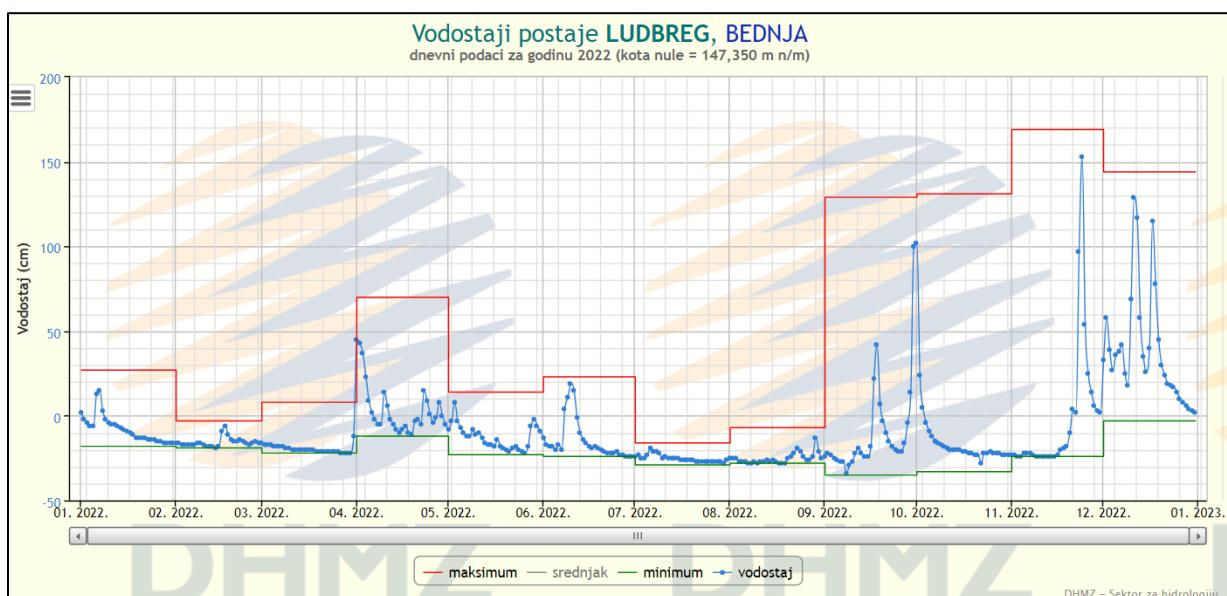
Slika 3.33. Vodostaji postaje Ludbreg za 2022. godinu [17].

Podaci za minimalne i maksimalne vodostaje u 2022. godini preuzeti su iz nivograma koji je prikazan na slici 3.33.

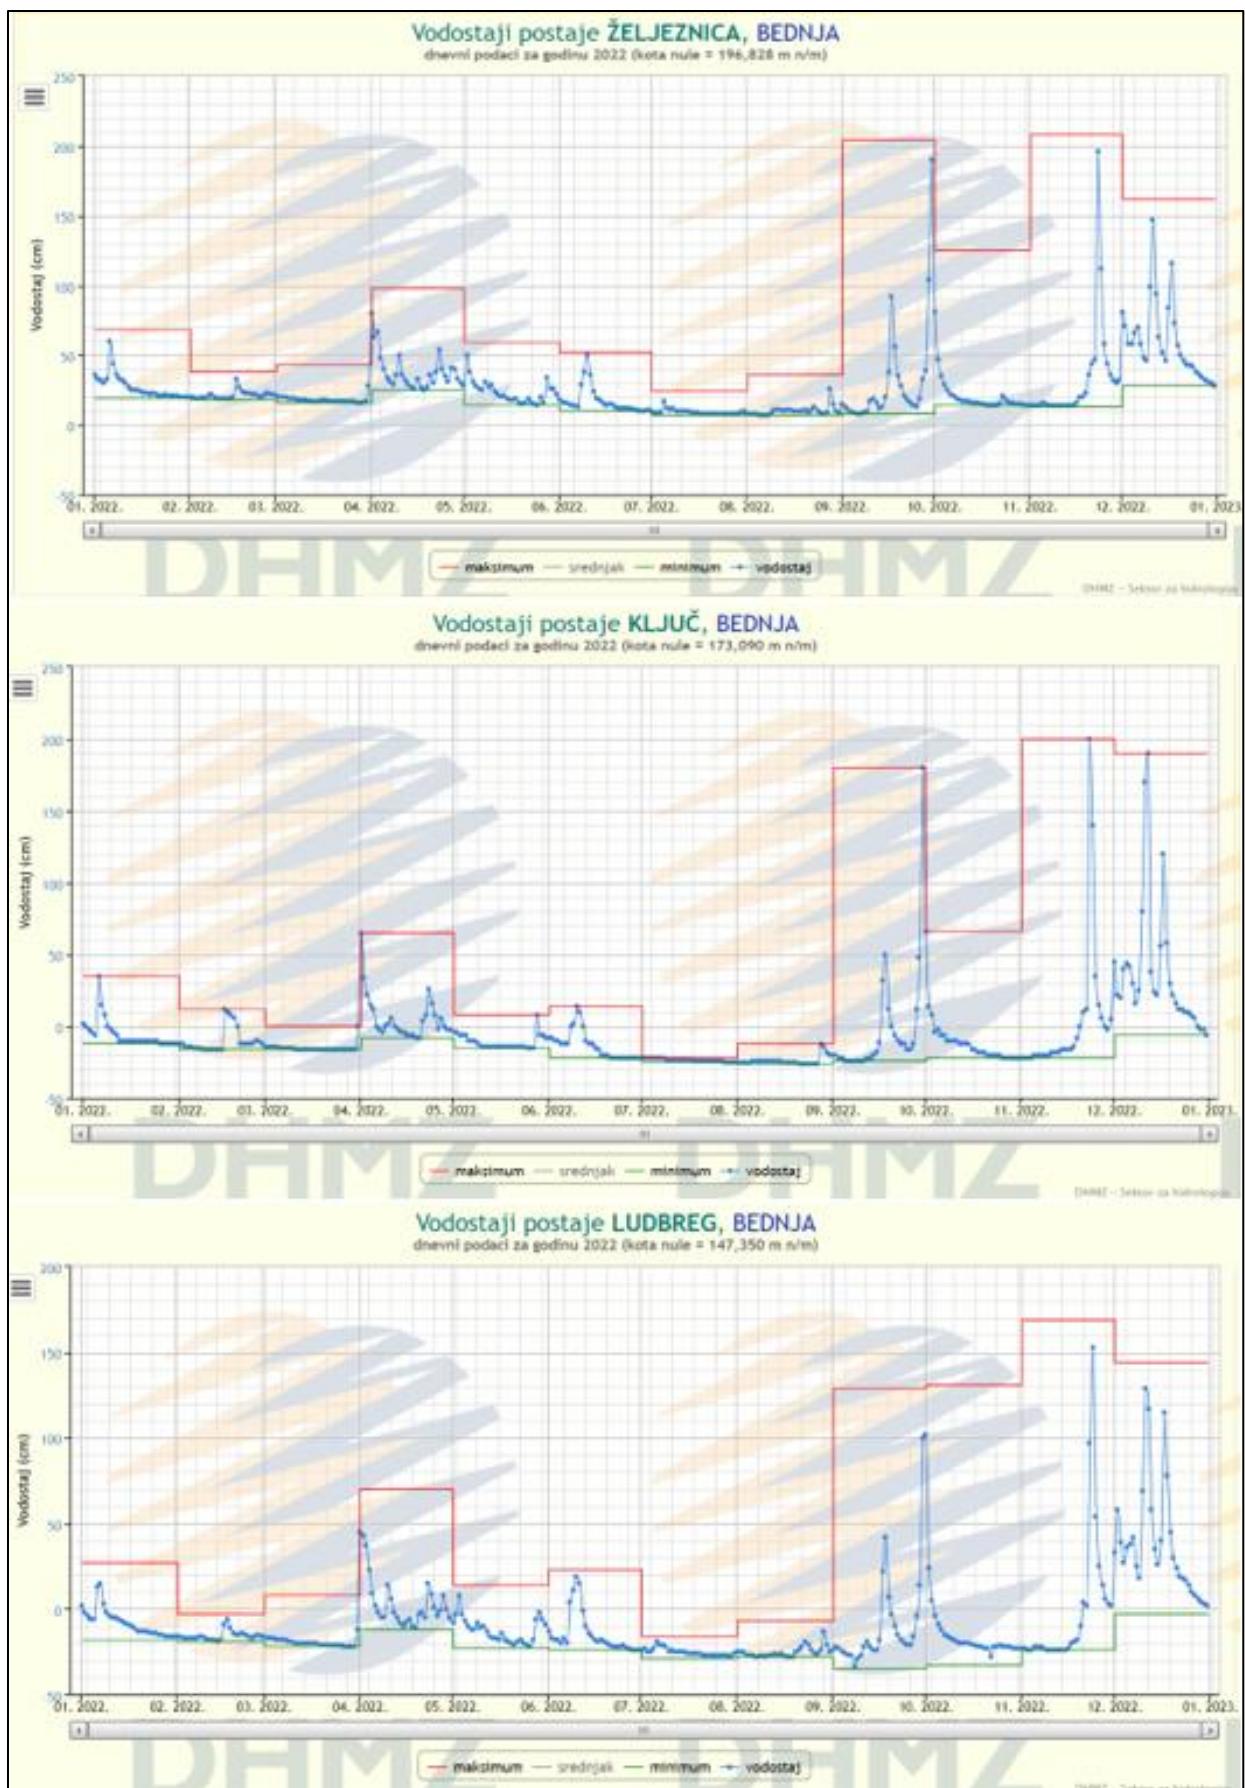
Slika 3.34. Usporedba nivograma postaja Željeznica, Ključ i Ludbreg [17].

Kao što je kod analize nivograma mjerne postaje Ključ za 2022. godinu utvrđena velika sličnost s nivogramom postaje Željeznica za 2022. godinu, tako se i za nivogram postaje Ludbreg za 2022. godinu može reći da je gotovo identičan već spomenutim nivogramima. Usporedba ova tri nivograma prikazana je na slici 3.34.

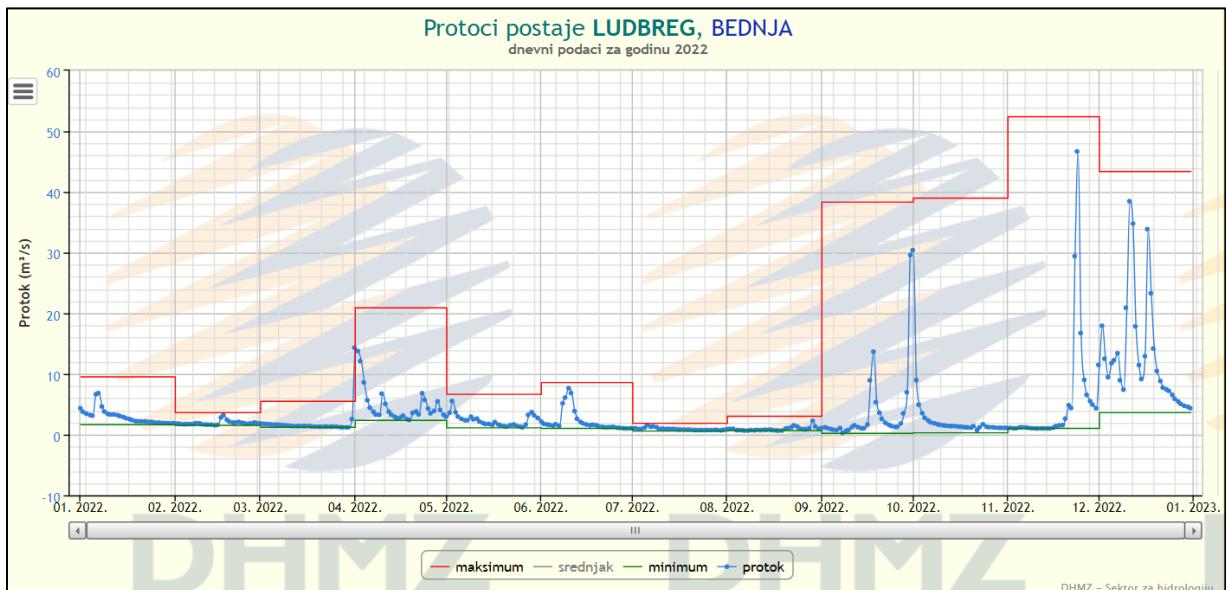
Slika 3.35. Protoci postaje Ludbreg za 2022. godinu [17].

Podaci za minimalne i maksimalne protoke u 2022. godini na mjernoj postaji Ludbreg iščitani su iz hidrograma koji je prikazan na slici 3.35.
