**Undergraduate thesis / Završni rad**

Završni rad br. 464/GR/2023

## Morfološka analiza poprečnih presjeka vodotoka – primjer rijeke Bednje

Morphological analysis of the cross-sections of the watercourse - the example of the river  
Bednja

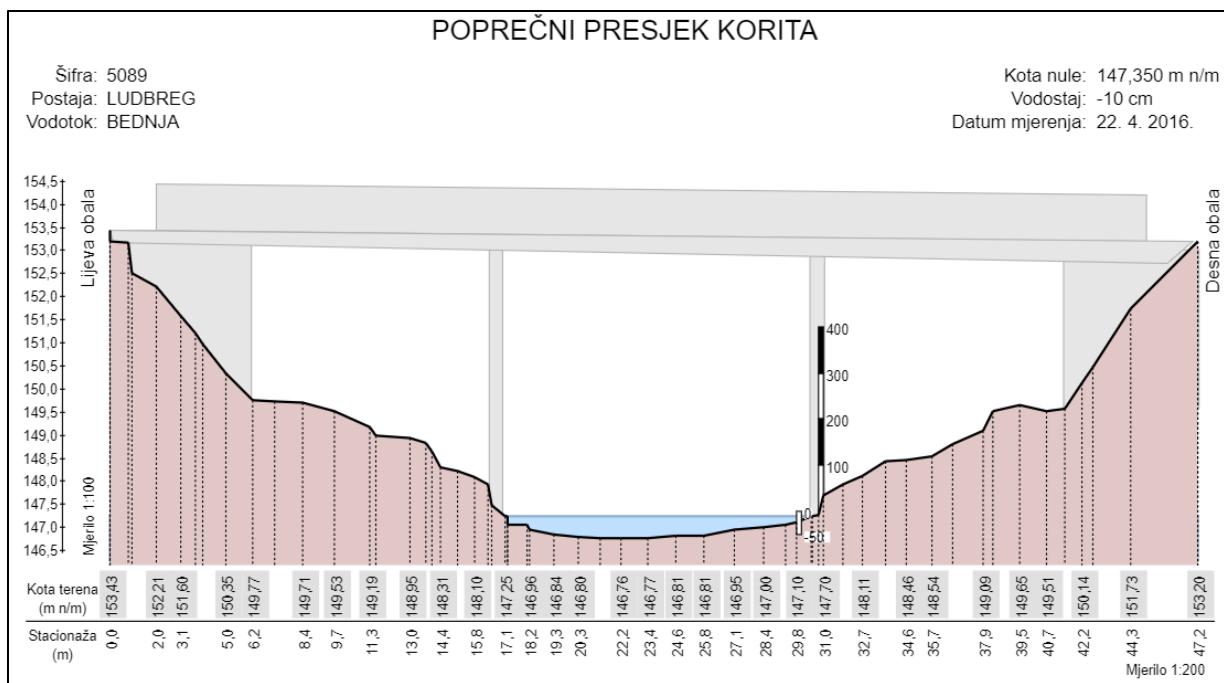
Slika 3.36. Poprečni presjek korita na postaji Ludbreg [17].

Važno je istaknuti i da je određena kota nule na 147,350 m n/m, što je važno za usporedbu s drugim mjernim postajama. Analizirajući tri mjerne postaje na rijeci Bednji (Željeznici, Ključ i Ludbreg) može se uočiti postepeni pad nadmorske visine usporedbom nadmorske visine kote nule na svakoj postaji. Od mjerne postaje Željeznica (kota nula na 196,828 m n/m) preko postaje Ključ (kota nula na 173,090 m n/m) nadmorska visina kote nule pada na već spomenutih 147,350 m n/m na postaji Ludbreg. Obzirom da je dužina toka rijeke Bednje od mjerne postaje Željeznica do postaje Ludbreg jednaka 58,8 km na toj dionici prosječan pad dna korita rijeke iznosi 84 cm [17].

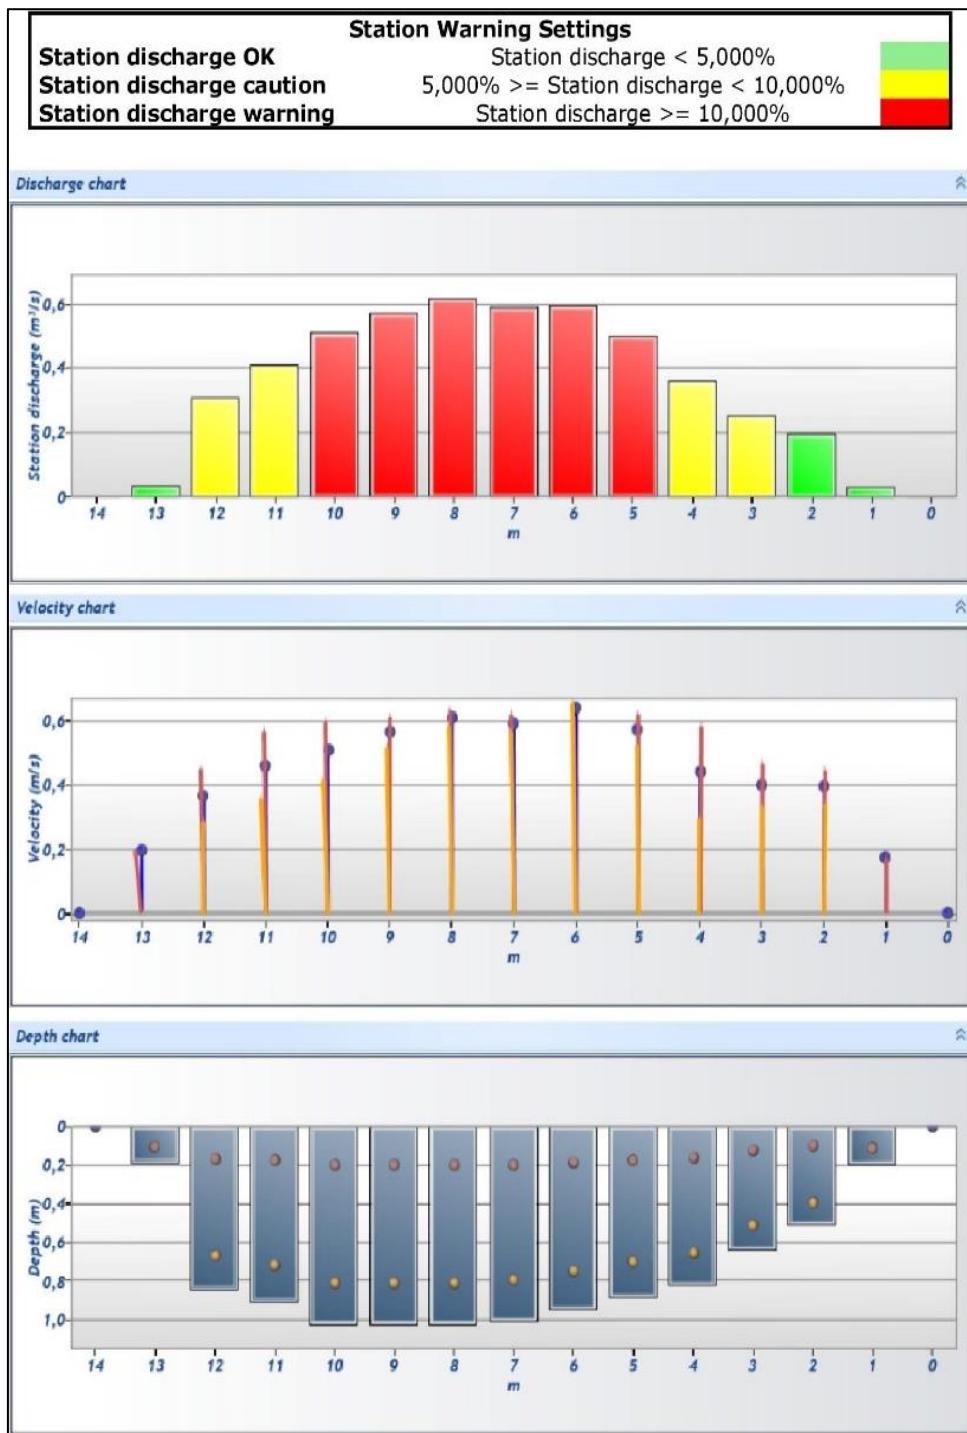
Slika 3.38. Grafički prikazi rezultata mjerjenja na mjernoj postaji Ludbreg [18].

Treći graf prikazuje izmjerene dubine korita na mjernim točkama. Dubina korita se povećava približavajući se od lijeve i desne obale prema osi riječnog korita, a u njenoj blizini je izmjerena i najveća dubina korita od 1,020 m.

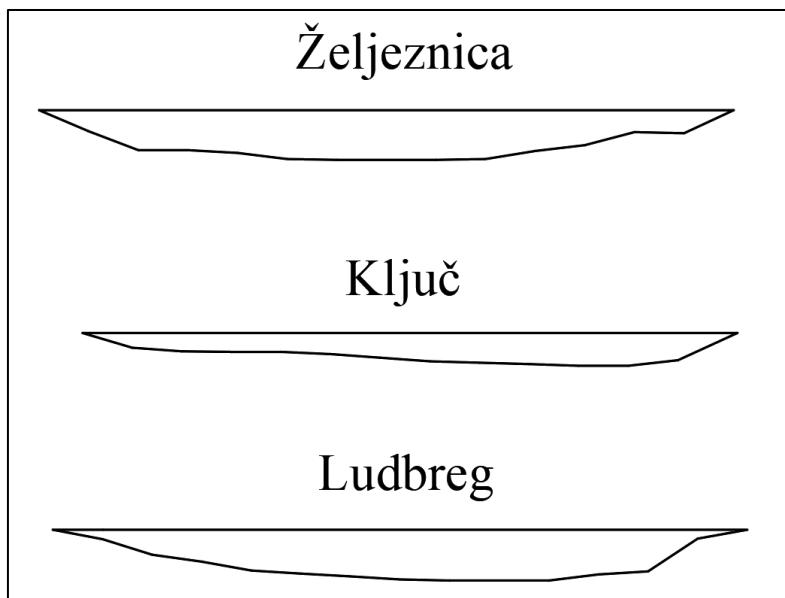
Slika 4.1. Poprečni presjeci korita na lokacijama Željeznica, Ključ i Ludbreg.

Na slici 4.1. prikazani su u stvarnom odnosu (omjer širine i dubine korita 1:1) poprečni presjeci korita dobiveni mjerjenjima na mjernim postajama Željeznica, Ključ i Ludbreg. Mjerenje u Željeznicu izvršeno je dana 11.5.2021., u Ključu 2.6.2021., a u Ludbregu 4.6.2021.

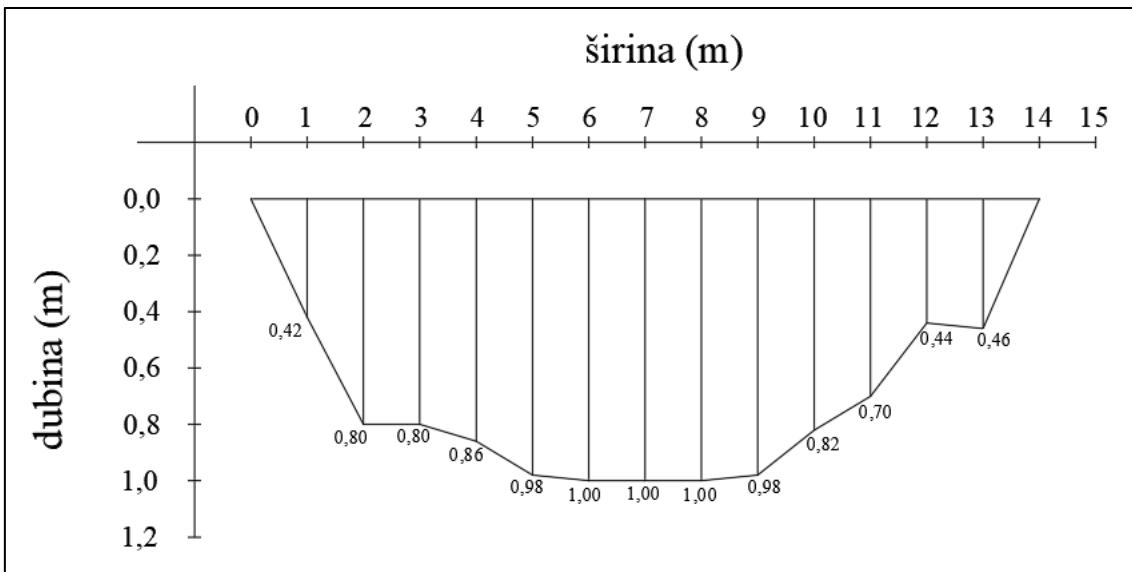
Slika 4.2. Prikaz poprečnog presjeka korita na lokaciji Željeznica.

Kao što je već detaljnije opisano u trećem poglavlju ovoga rada, hidrometrija na mjernoj postaji Željeznica je izvršena na 15 mjernih točaka duž odabranog profila korita na međusobnom razmaku 1 m. Mjerne točke broj 0 i 14 nalaze se na dubini 0 m jer je rub obale uz sam kontakt vodnog lica. Polazeći od točke 0 prema točci 2 dolazi do naglog pada dna korita pa je izmjerena dubina na mjernoj točci 2 već 80 cm. Najveća izmjerena dubina nije određena samo za jednu mjerenu točku, već je čak na tri uzastopne mjerne točke (broj 6, 7 i 8) izmjerena jednakna najveća dubina korita, točno 1 m. Kada bi se izvršila detaljna izmjera dna korita vjerojatno bi se dobila najveća dubina samo u jednoj točci i premašila bi sada mjerodavnih 1,00 m.

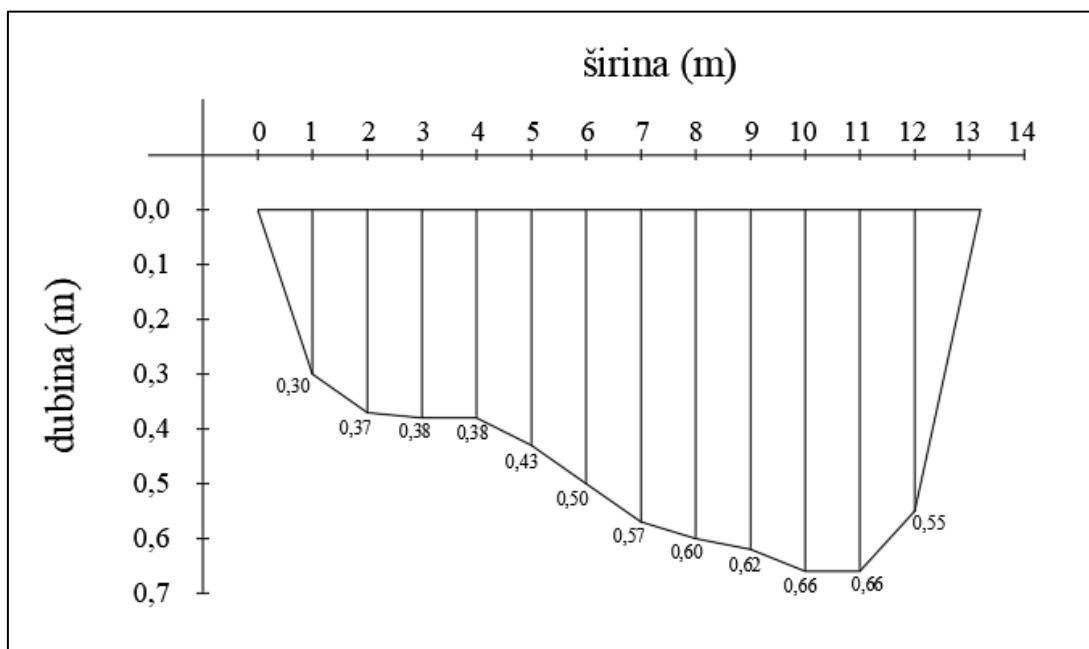
Slika 4.3. Prikaz poprečnog presjeka korita na lokaciji Ključ.

Hidrometrija na mjernej postaji Ključ izvršena je na 14 mjernih točaka duž odabranog profila korita na ukupnoj širini korita od 13,2 m. Međusobna udaljenost između mjernih točaka iznosi 1 m, dok samo udaljenost između mjerne točke 12 i 13 iznosi 1,2 m. Mjerne točke broj 0 i 13 nalaze se na dubini 0 m jer je rub obale uz sam kontakt vodnog lica. Najveća izmjerena dubina nije određena samo za jednu mjeru točku, već je na dvije uzastopne mjerne točke (broj 10 i 11) izmjerena jednaka najveća dubina korita, 66 cm.

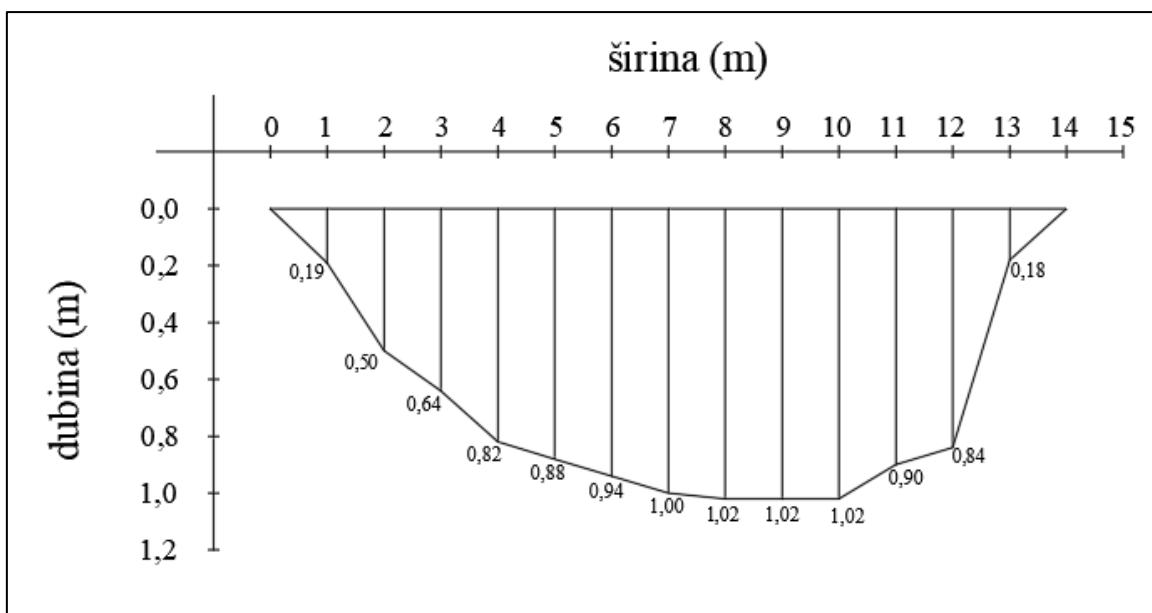
Slika 4.4. Prikaz poprečnog presjeka korita na lokaciji Ludbreg.

Hidrometrija na mjernoj postaji Ludbreg je izvršena, kao i na postaji Željeznica, na 15 mernih točaka duž odabranog profila korita na međusobnom razmaku 1 m. Promatrani poprečni presjek korita je nepravilan i dubina dna korita se ne mijenja simetrično s obzirom na os riječnog korita. Najveća izmjerena dubina nije određena samo za jednu mernu točku, već je čak na tri uzastopne mjerne točke (broj 8, 9 i 10) izmjerena jednakna najveća dubina korita i to 1,02 m. Može se utvrditi da, kao što je bio slučaj i za Željeznicu, ukoliko bi se izvršila detaljna izmjera dna korita vjerojatno bi se dobila najveća dubina samo u jednoj točci i premašila bi sada mjerodavnih 1,02 m.

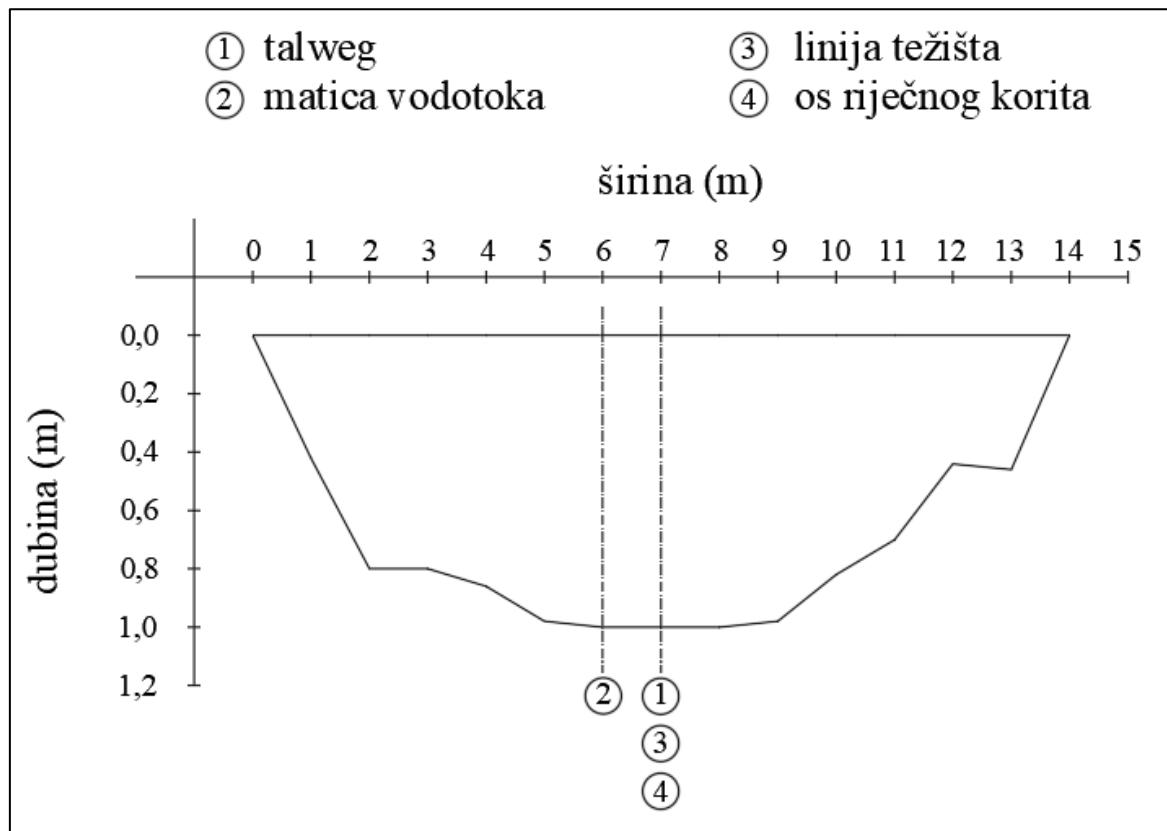
Slika 4.5. Poprečni presjek korita na lokaciji Željeznica s karakterističnim točkama.

Unatoč nepravilnom dnu na ovom poprečnom profilu, linija težišta se gotovo poklapa s osi riječnog korita. Izračunom je dobiveno da se linija težišta nalazi samo 4,65 mm od osi riječnog korita, ali treba uzeti u obzir činjenicu da je to izračun s padom dna korita u pravcu, što u stvarnosti nije slučaj.

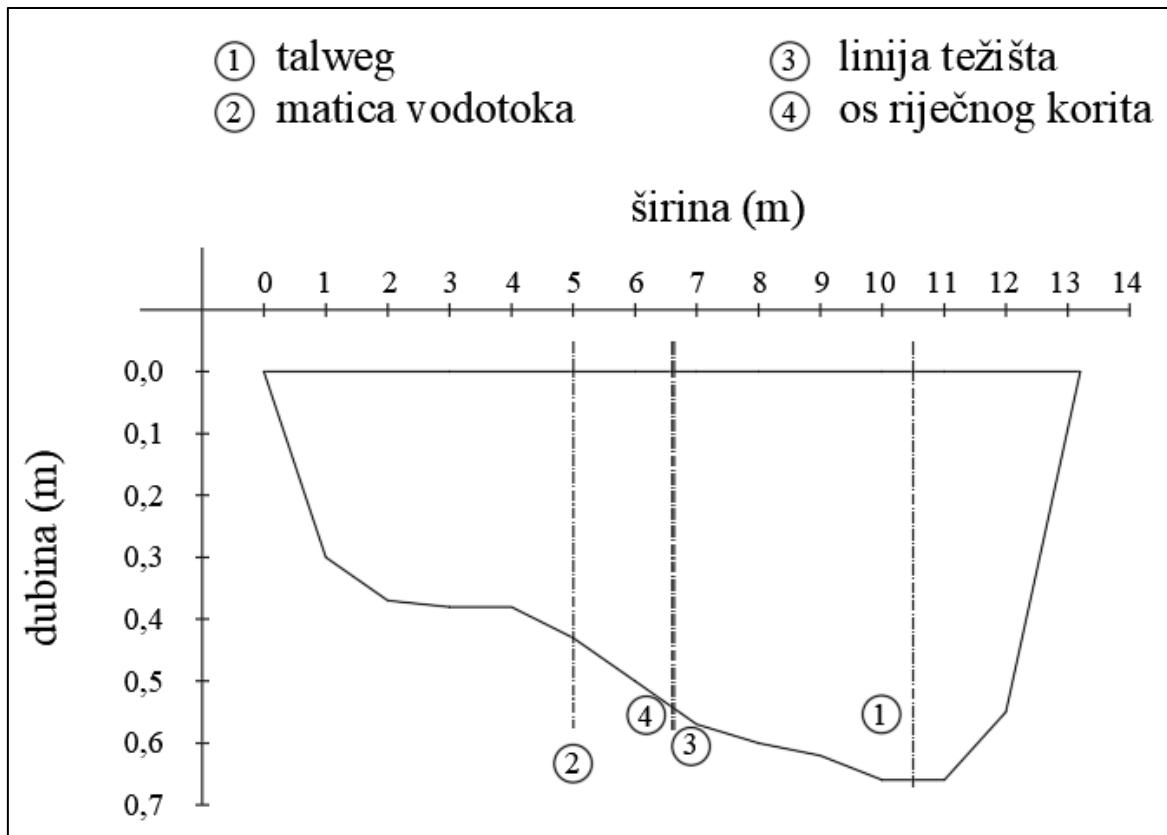
Slika 4.6. Poprečni presjek korita na lokaciji Ključ s karakterističnim točkama.

Kod analize poprečnog presjeka na lokaciji Ključ dobiveno je izračunom da se linija težišta ponovno nalazi vrlo blizu osi riječnog korita, ovaj puta na udaljenosti samo 3,83 cm.

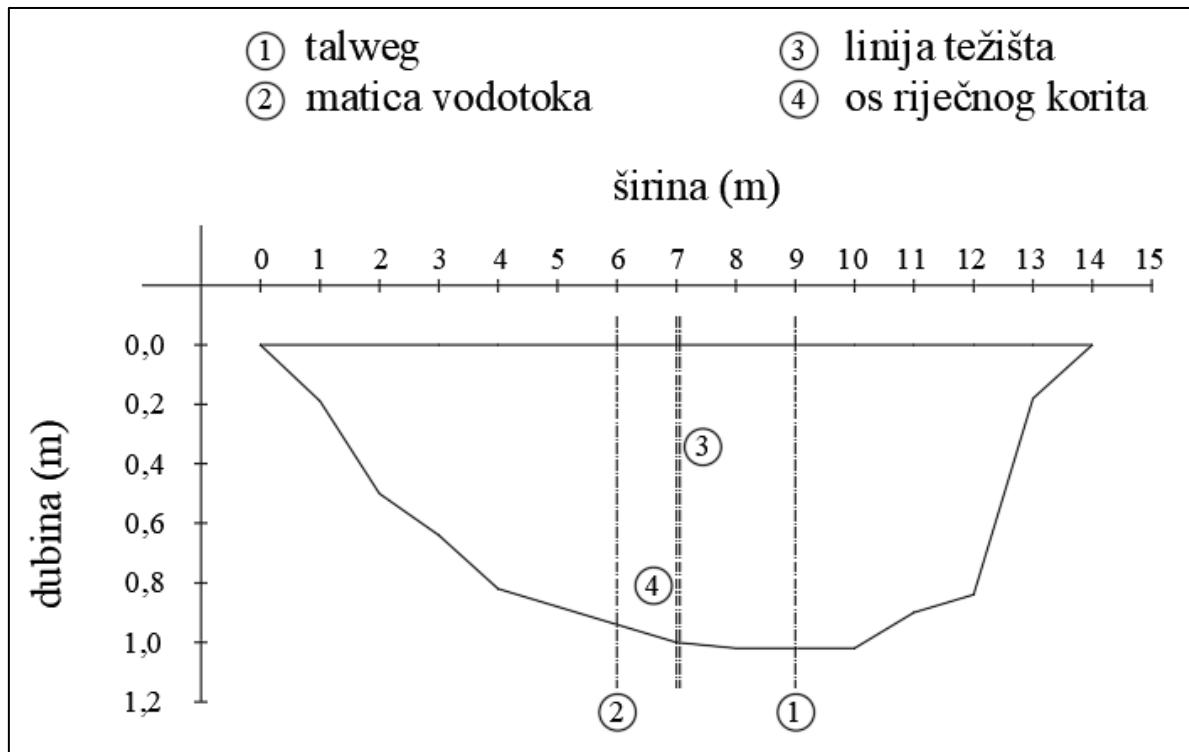
*Slika 4.7. Poprečni presjek korita na lokaciji Ludbreg s karakterističnim točkama.*

Kod analize poprečnog presjeka na lokaciji Ludbreg dobiveno je izračunom da se linija težišta nalazi blizu osi riječnog korita (kao i na mjernim postajama Željeznica i Ključ), ovaj puta na udaljenosti od 6,37 cm.
