Master's thesis / Diplomski rad

**DIPLOMSKI RAD 106/GRD/2024**

**DIJAGNOSTIKA OŠTEĆENJA TE  
KONSTRUKTIVNA OBNOVA KAPELE  
SVETOG KRIŽA U NASELJU SVETI KRIŽ**

**TITLE:** Damage diagnostics and constructive restoration of the Chapel of the Holy Cross in the in the settlement of Sveti Križ

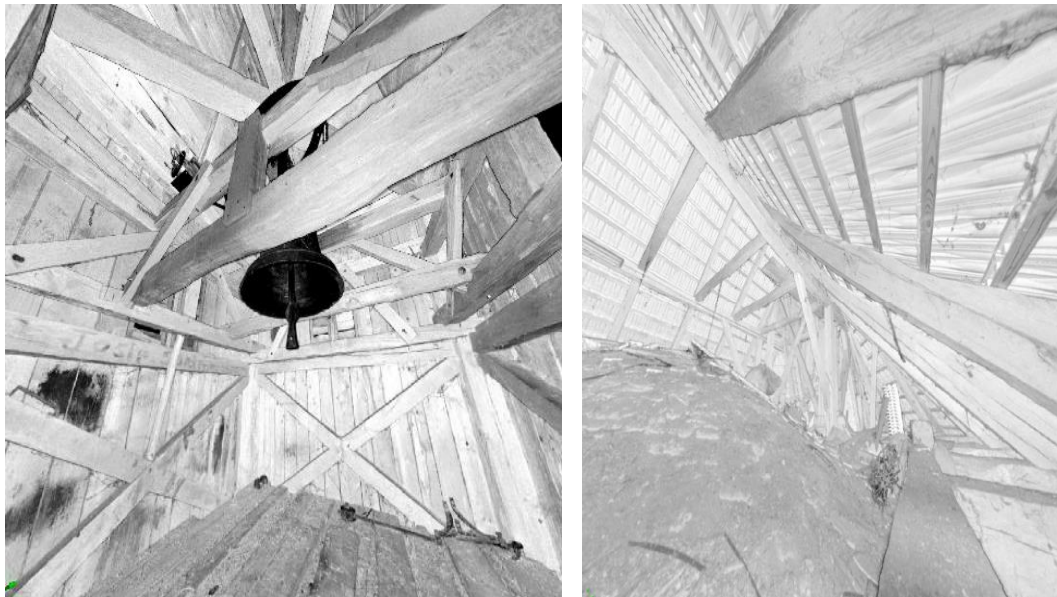
Krov lađe je dvostrešan, dok je na tornju višestrešan (četverostrešan) piramidalni, a krov iznad ulaznog dijela crkve je jednostrešan u tri polja na poligonalnom tlocrtu. U podnožju tornja manji je dvostrešni krov u formi atike s nišom i skulpturom u njoj. Konstrukcija krovišta je drvena, različitih dimenzija i

konstruktivnih sustava. Krov iznad sakristije je dvostrešan, izrađen iz drvene građe. Prilikom rekonstrukcije krovišta (novija građa), izmjenjene su letve krovišta na koje dolazi crijep.

*Slika 13: Krovište – zvonik (lijevo) i brod (desno)*

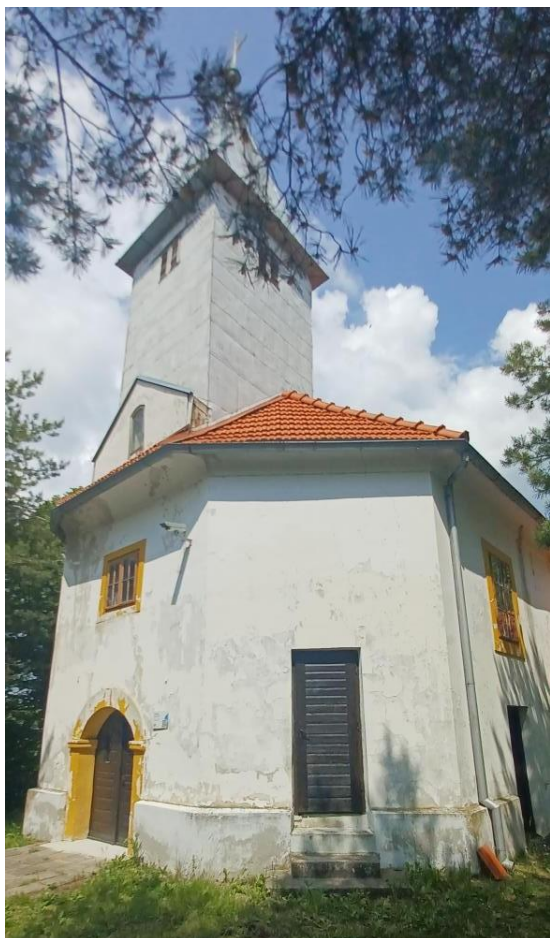
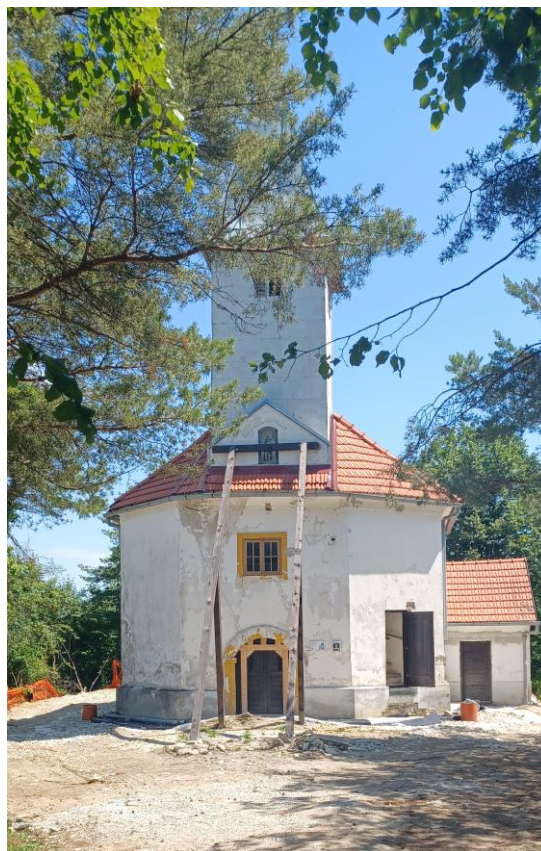
*Slika 14: Ulaz na stepenice koje vode na pjevalište – kor (lijevo) i pročelje s privremenom mjerom ojačanja zvonika (desno)*

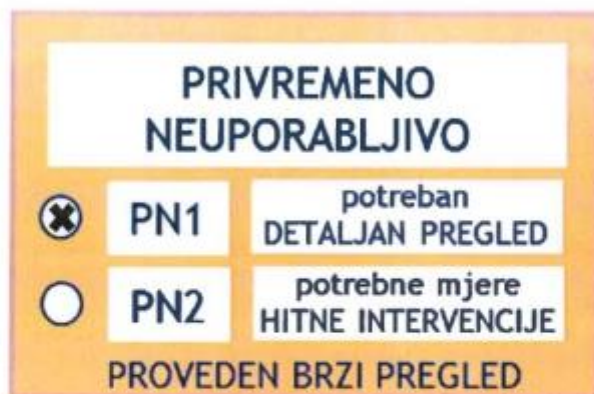
Vidljiva su oštećenja nosive konstrukcije zidova i svodova. Prostor sakristije je najviše stradao te je njezino korištenje na vlastitu odgovornost.

Objektu su potrebne HITNE sanacije za sprječavanje daljnjih oštećenja. Potrebna je izrada privremene potporne skele za nosivi svod "sakristije" zbog sprječavanja mogućeg urušavanja.

Građevina – kapela Sv. Križa oštećena je u navedenim potresima. Vidljiva su i zabilježena oštećenja na nosivoj konstrukciji građevine.

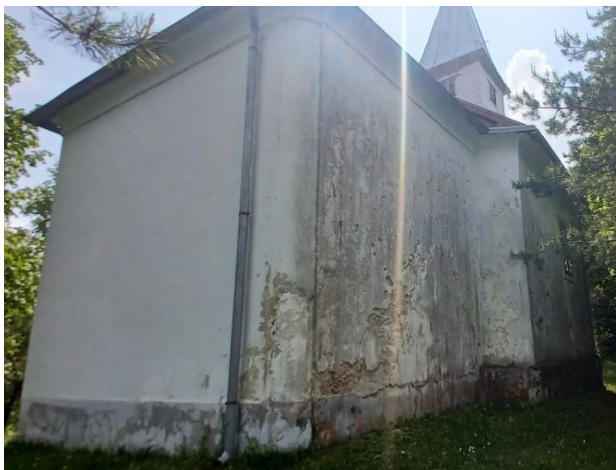
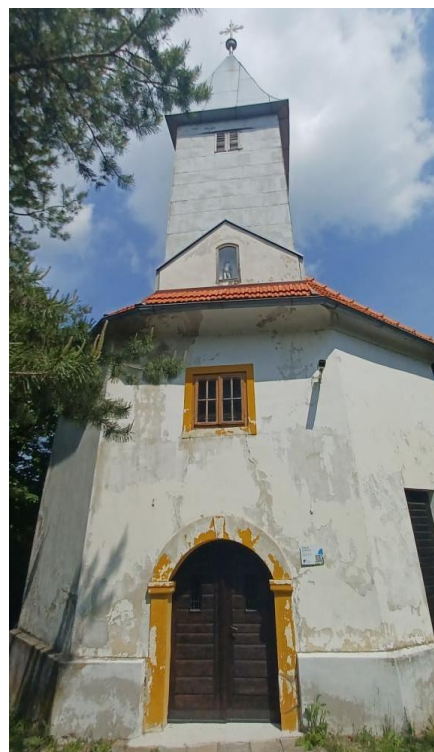
*Slika 29: Sjeverno (lijevo) i zapadno (desno) pročelje*

Na vanjskoj strani svi zidovi kapele do visine vijenca fasadna boja i žbuka se osipaju, te su vidljive promjene boje. Možemo uočiti kako je sloj fasadne boje i žbuke napuhnut, pojavljuju se mrlje koje izgledaju kao lišajevi, raslojava se i odvaja od površine zida, te na kraju otpada (*Slika 29: Sjeverno (lijevo) i zapadno (desno) pročelje*). Navedena oštećenja najizraženija su na sjevernoj zapadnoj strani objekta, u cijeloj visini zida sve do krovnog vijenca. Uzrok navedenih oštećenja možemo pripisati kapilarnoj vlazi s obzirom da na građevini nije izvedena hidroizolacija te je time vodi iz tla omogućeno da se podiže kroz zidove. Tijekom godine voda u zidu mijenja svoja agregatna stanja koja za posljedicu imaju polagano razaranje konstrukcije, tj. raslojavanje zidova.

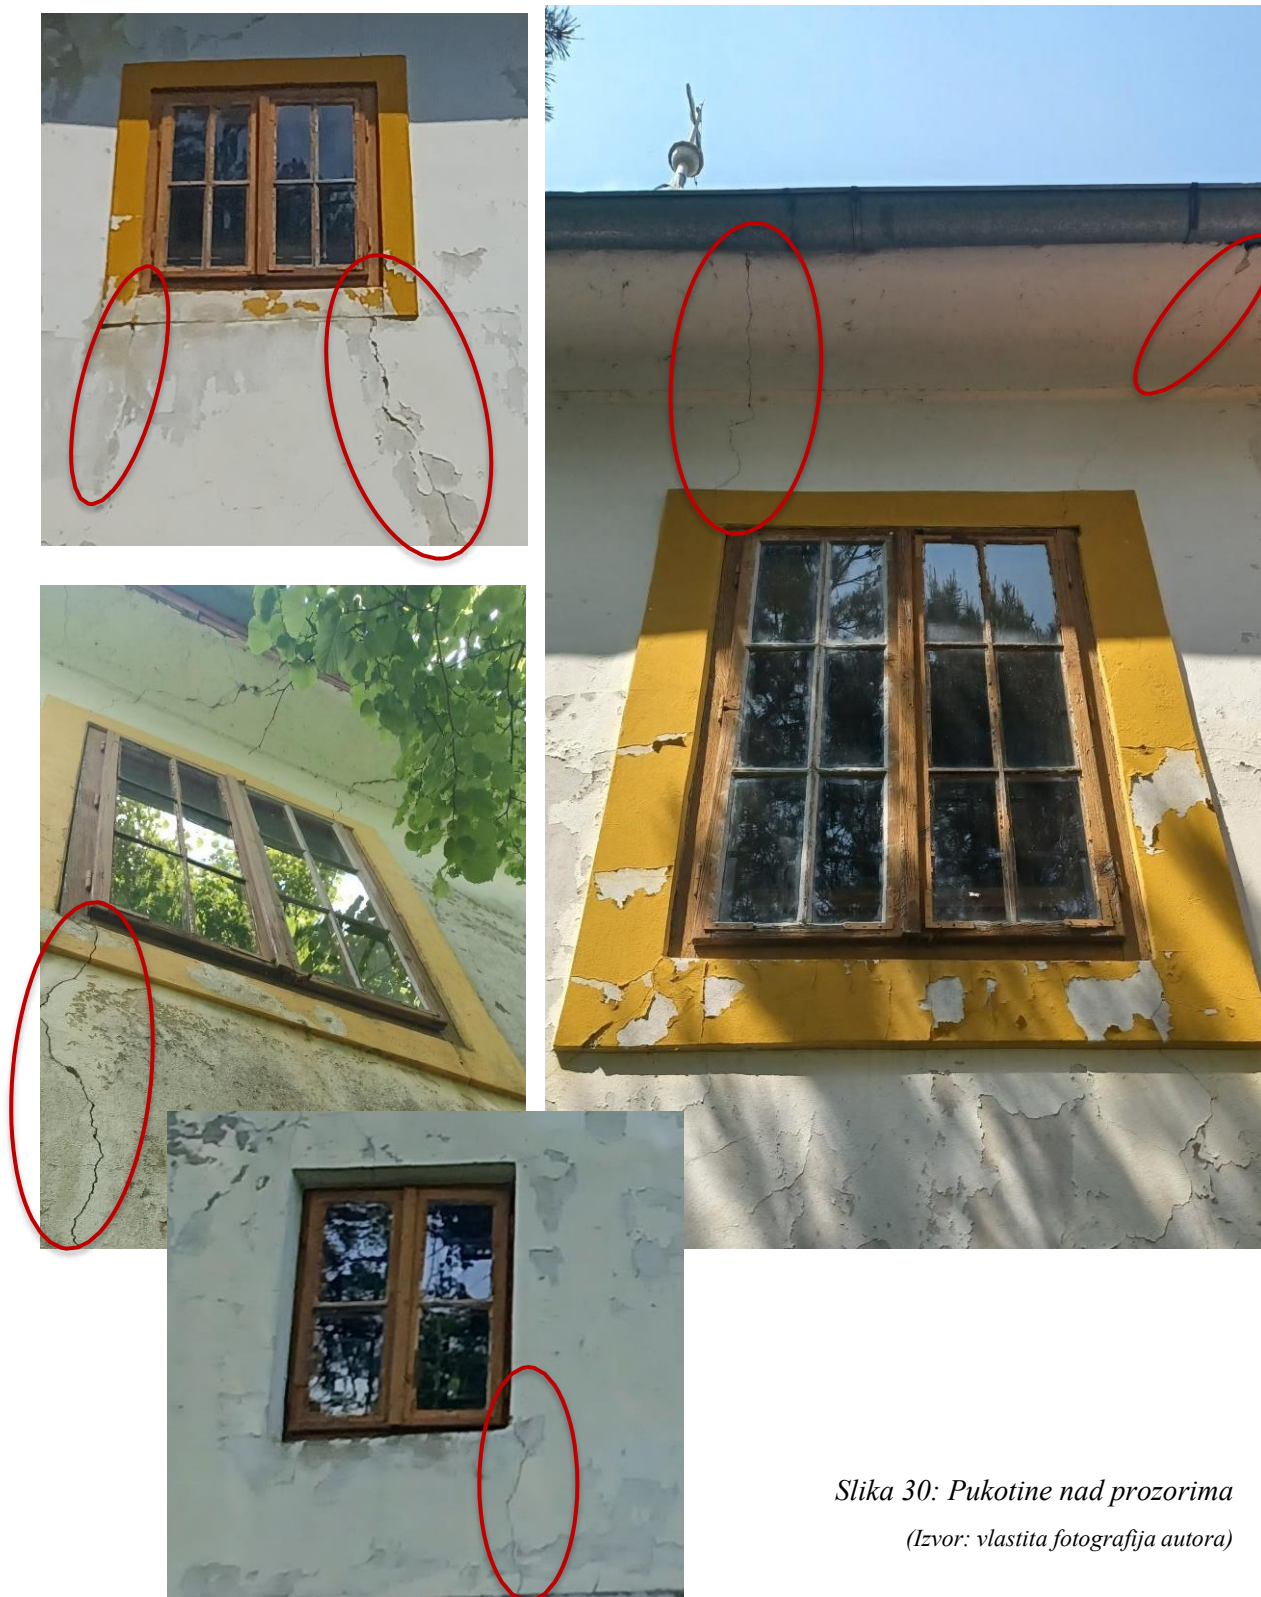
*Slika 30: Pukotine nad prozorima*  
(Izvor: vlastita fotografija autora)

Vidljive su vertikalne pukotine nad kvadratno izvedenim prozorima sa obje strane crkve najjužnom, sjevernom i zapadnom pročelju (*Slika 30: Pukotine nad prozorima*). Na istočnom pročelju kapela nema prozora.

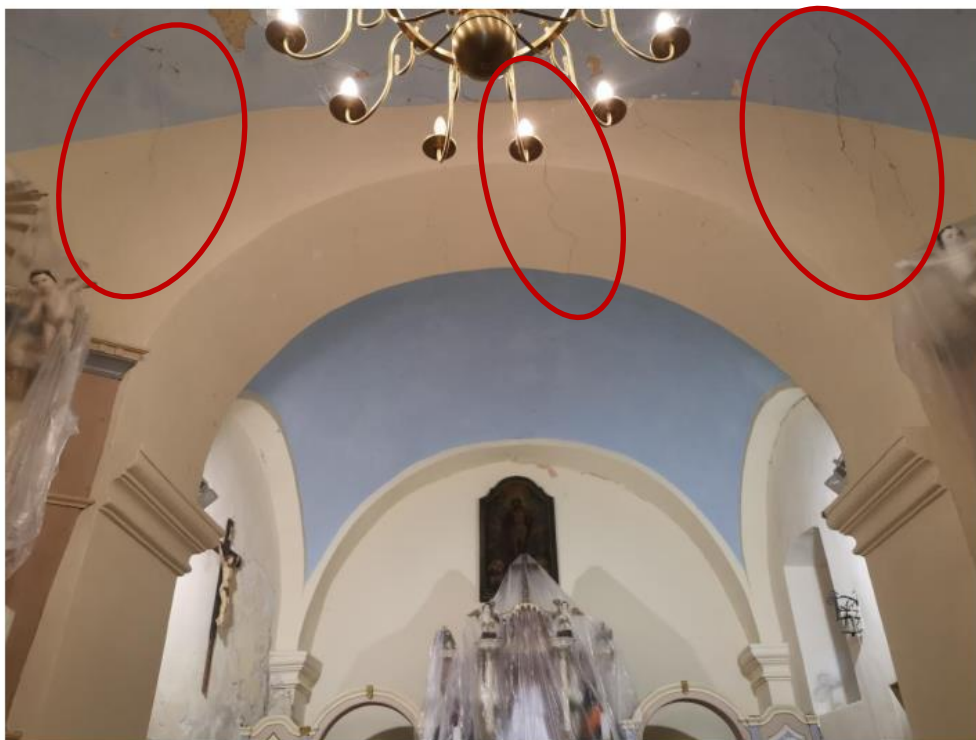
*Slika 37: Pukotine na središnjem luku*

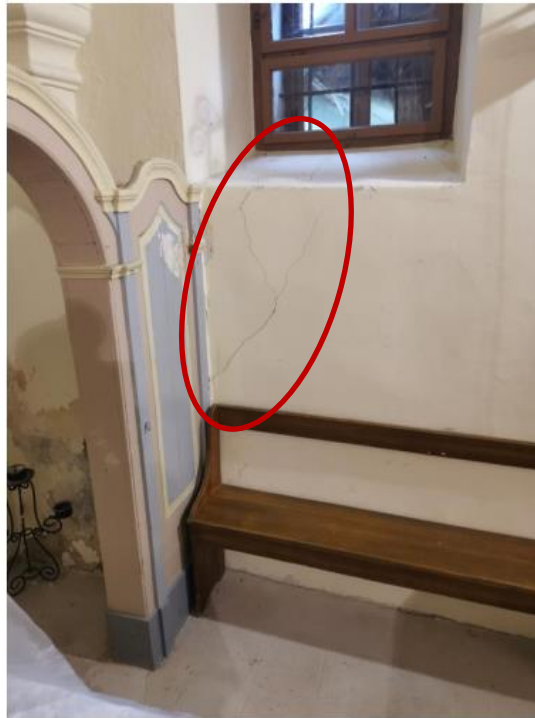
*Slika 38: Pukotine ispod prozora na južnom pročelju  
(Izvor: vlastita fotografija autora)*

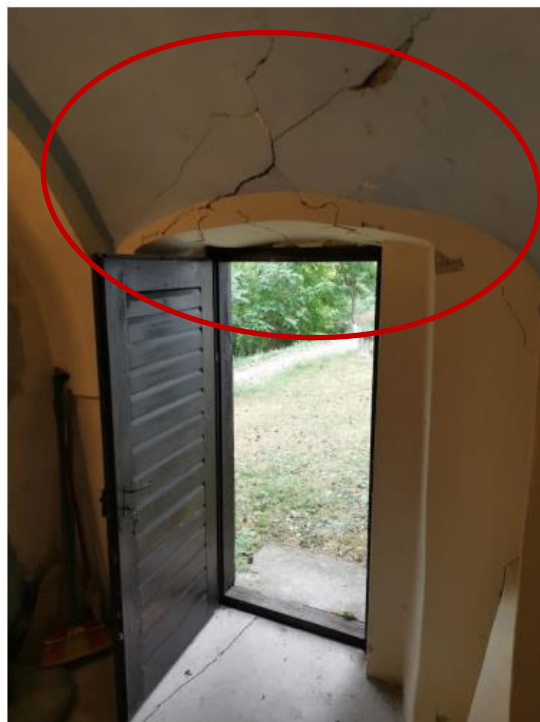
*Slika 39: Pukotine na svodu ulaznog prostora  
(Izvor: vlastita fotografija autora)*

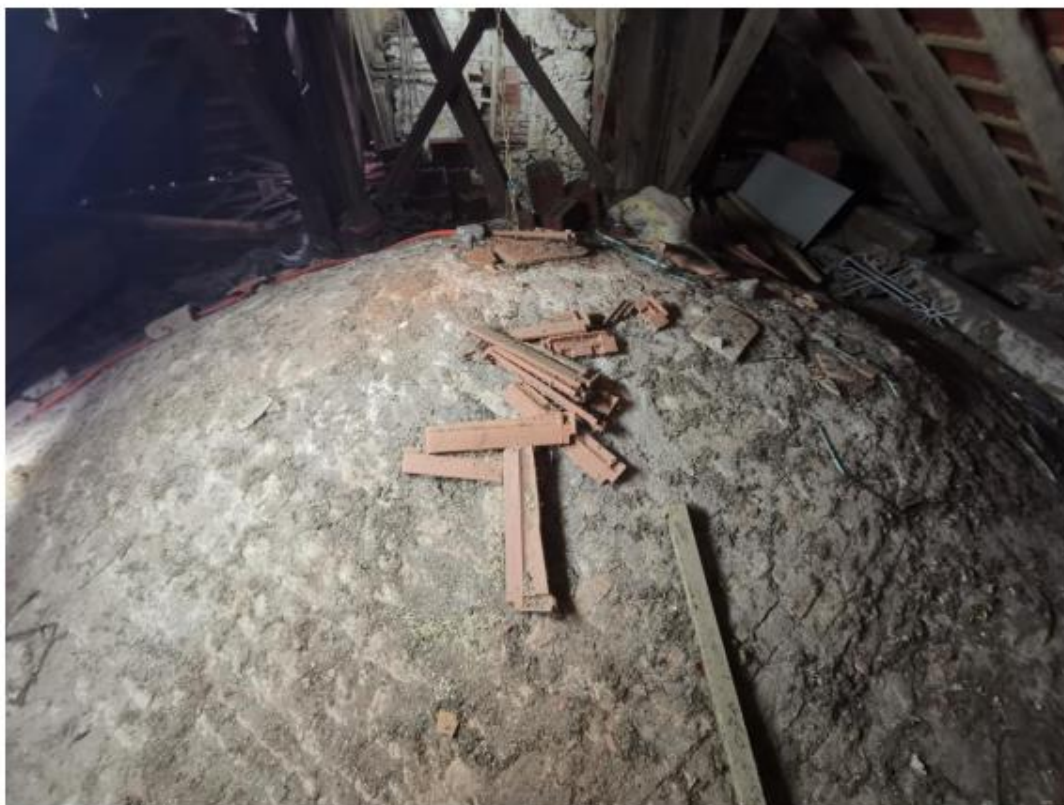
SLIKA KROVIŠTA

OSLABLJENI SPOJEVI DRVENE KROVNE KONSTRUKCIJE

Potrebno je pregledati kompletnu krovnu konstrukciju. Dotrajalu i oštećenu građu zamjeniti u dimenzijama iste prema pravilima struke. Potrebno je ugraditi vjetrovne spregove s donje strane rogova između krovnih okvira; vjetrovni spregovi – greda 5/15 cm – C24, spoj s rogovima – turbo vijak Ø8/120 / po svakom rogu.

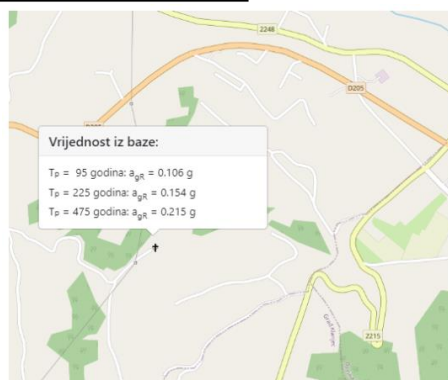
Raspored seizmičkih sila po visini objekta (sy (+e, -e))

Nivo	Z [m]	S [kN]
	6.20	0.00
	5.60	0.00
	5.00	647.57
	4.50	0.00
	4.20	0.00
	2.80	205.71
	2.60	63.45
	2.40	204.48
	0.00	0.00
	$\Sigma$	1121.2
