Master's thesis / Diplomski rad

**USPOREDNA ANALIZA SEIZMIČKE OTPORNOSTI  
SAKRALNE GRAĐEVINE OŠTEĆENE U POTRESU**

Rad se bavi usporednom analizom seizmičke otpornosti sakralne građevine kapele sv. Jakoba u Jakopovcu, oštećene u potresu, korištenjem dvaju različitih softverskih programa: 3Muri i Tower. Cilj rada je ocijeniti preciznost i pouzdanost oba programa u procjeni seizmičke otpornosti te utvrditi njihove prednosti i nedostatke.

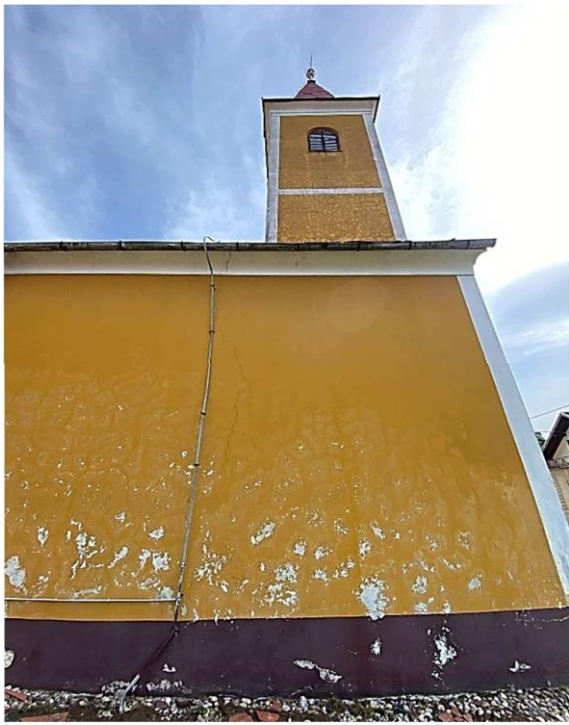
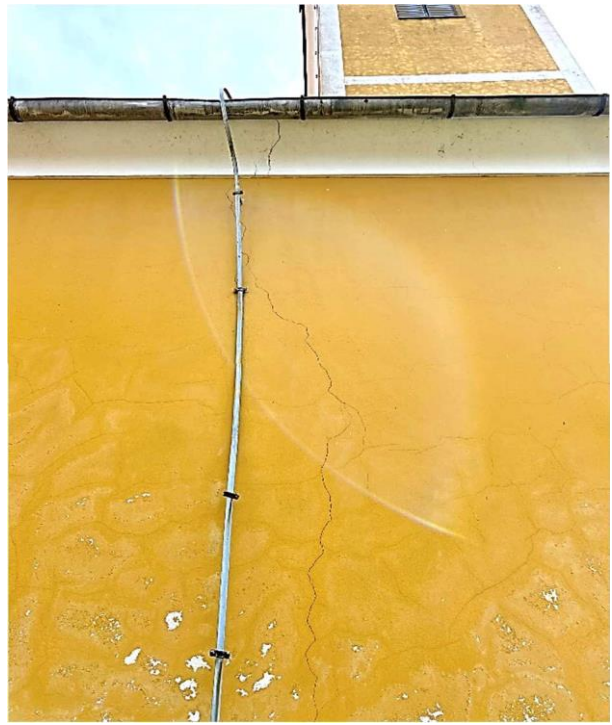
Slika 35. Vertikalna pukotina sjevernog pročelja

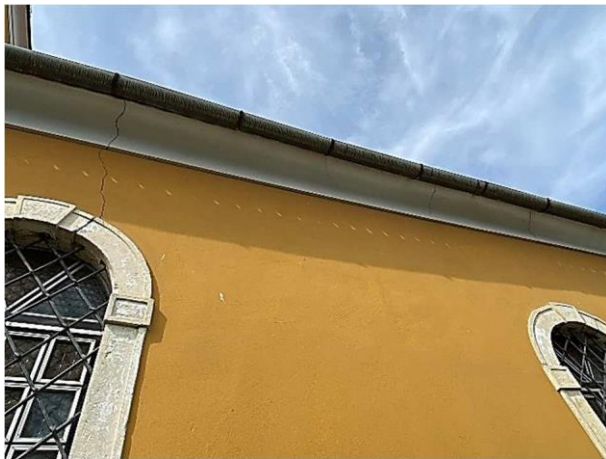
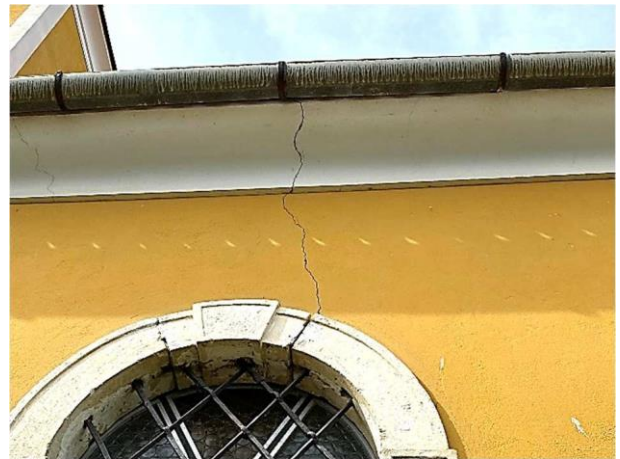
Slika 36. Vertikalne pukotine južnog pročelja

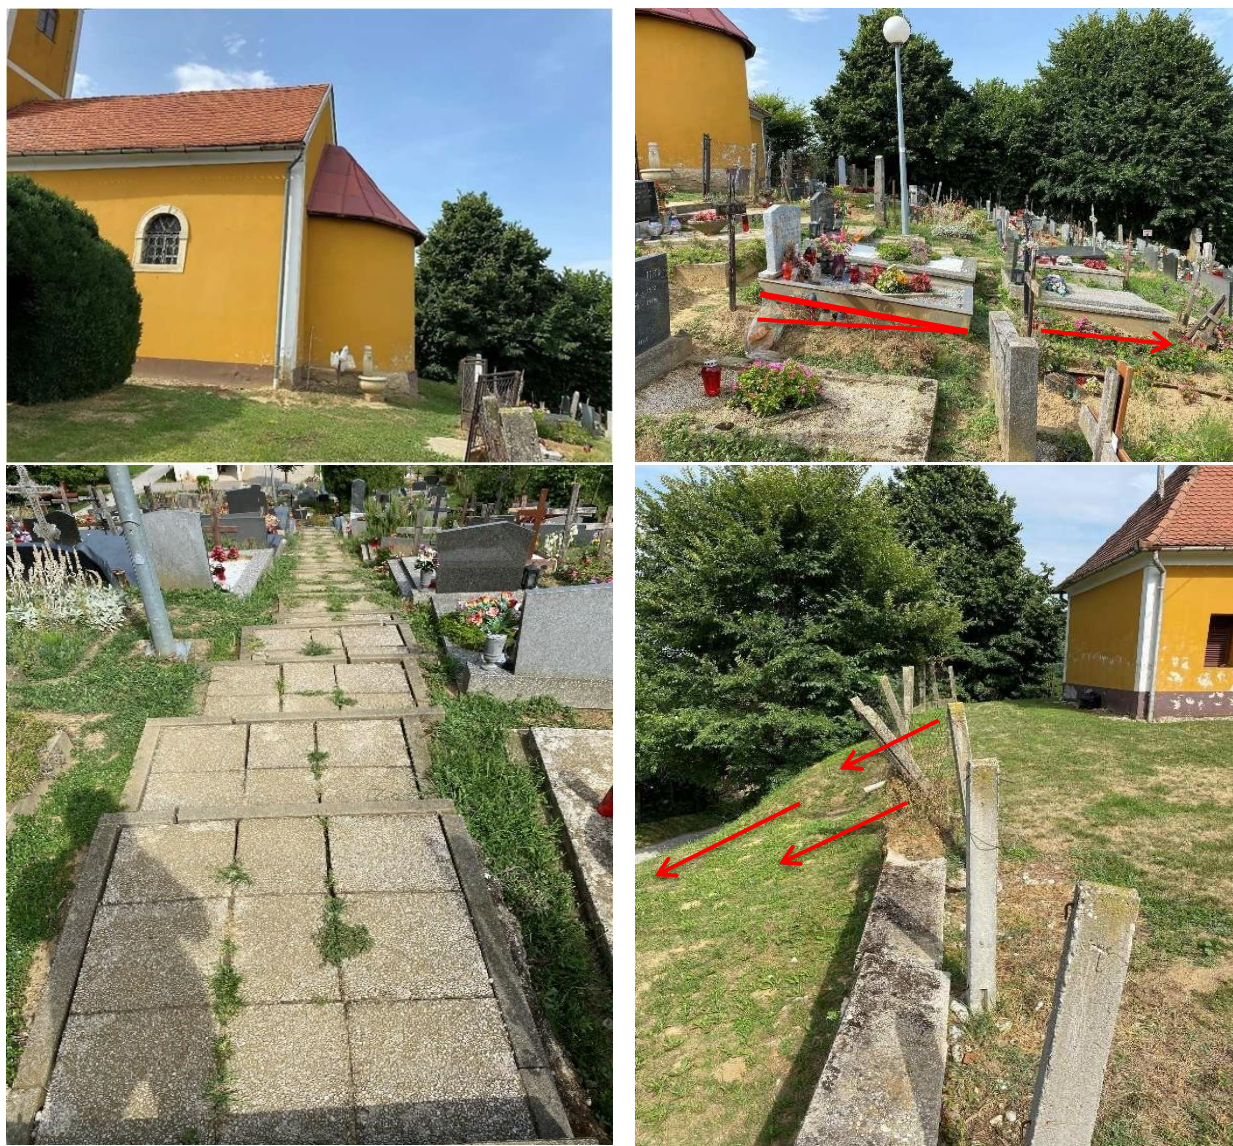
*Slika 37. Jasno vidljivi znakovi padinskog puzanja sa istočne i sjeverne strane kapele. Ovdje je važno primjetiti neposrednu blizinu kapele kao i nagnute konstruktivne elemente koji upućuju na puzanje terena (stepenice, potporni zidovi, te stupovi ograde)*

Na slici 37 vidljivi su nagli nagibi terena, praktički odmah uz sam rub kapele (sjeverna i istočna strana), dok je sa zapadne strane napravljen zasjek padine te je smješten potporni kameni zid (koji se do sada već vidno nagnuo i popucao). Sve te vidljive naznake (a posebno nagibi ograda, zidova, te grobova i grobnih ploča) jasno upućuju na reološki proces puzanja koji se već dugi niz godina događa u temeljnom tlu kapele. Sama blizina kapele tim zasjecima i padinama uvelike ugrožava njezinu stabilnost, dok je potres samo pridonio i ubrzao reološke procese u tlu. Vertikalne zidne pukotine o kojima je riječ u nastavku rada direktan su produkt potresa, njegovog utjecaja na padinu te ubrzavanje pomicanja čestica tla u smjeru padine.

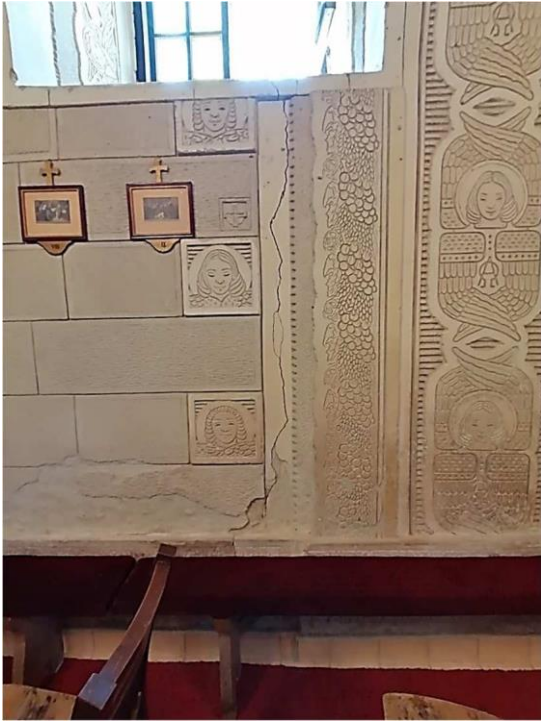
*Slika 39. Oštećenje lijevog zida broda crkve*

Oštećenja na slikama 39 i 40 jasno ukazuju na progresivno širenje pukotina koje su nastavak svodnih pukotina u smjeru sjever-jug, što ukazuje na doslovno „raspolavljanje“ kapele. Na taj se način slikovito može zaključiti kako se jedan dio kapele odvojio u smjeru istoka, a drugi u smjeru zapada.

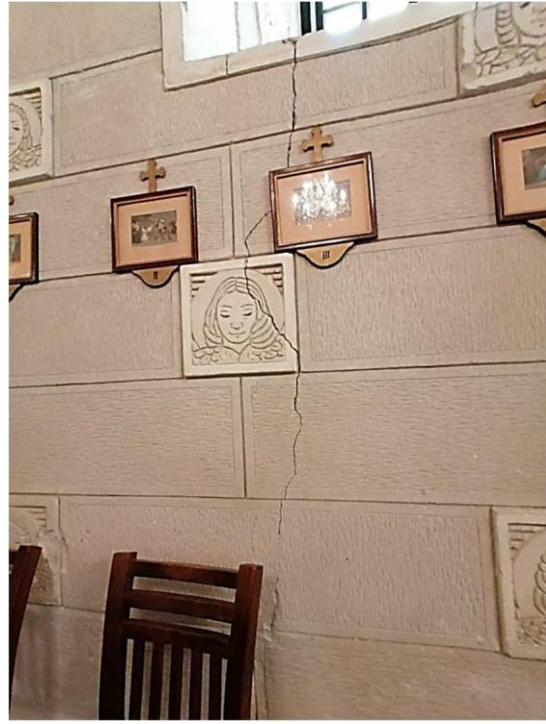
*Slika 40. Oštećenje desnog zida broda crkve*

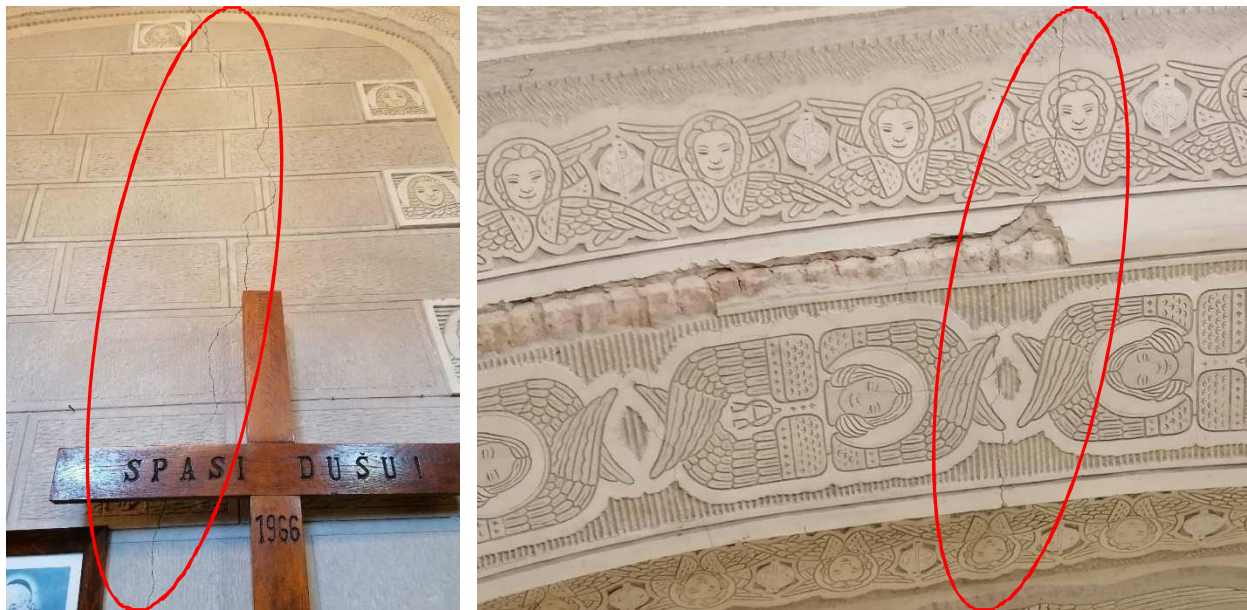
*Slika 42. Pukotina sjevernog zida kapele (zid sakristije)*

Na slici 42. vidljiva je vertikalna pukotina znatne duljine koja se nalazi na zidu sakristije (koji je ranije bio vanjski zid kapele). Pukotina se širi s nosivog zida dalje u luk kapele, pa se na njemu nastavlja u duljini od cca 50 cm. Ova pukotina, kao i sve ranije navedene, je strukturalna, no u ovom slučaju je svakako manjeg intenziteta nego ranije navedene vertikalne pukotine. Može se konstatirati da su svi lučni elementi kapele jednako oštećeni u svojim tjemenu (podgledi tjemena), a pukotine takvog tipa dalje se nastavljaju na svodove kapele.

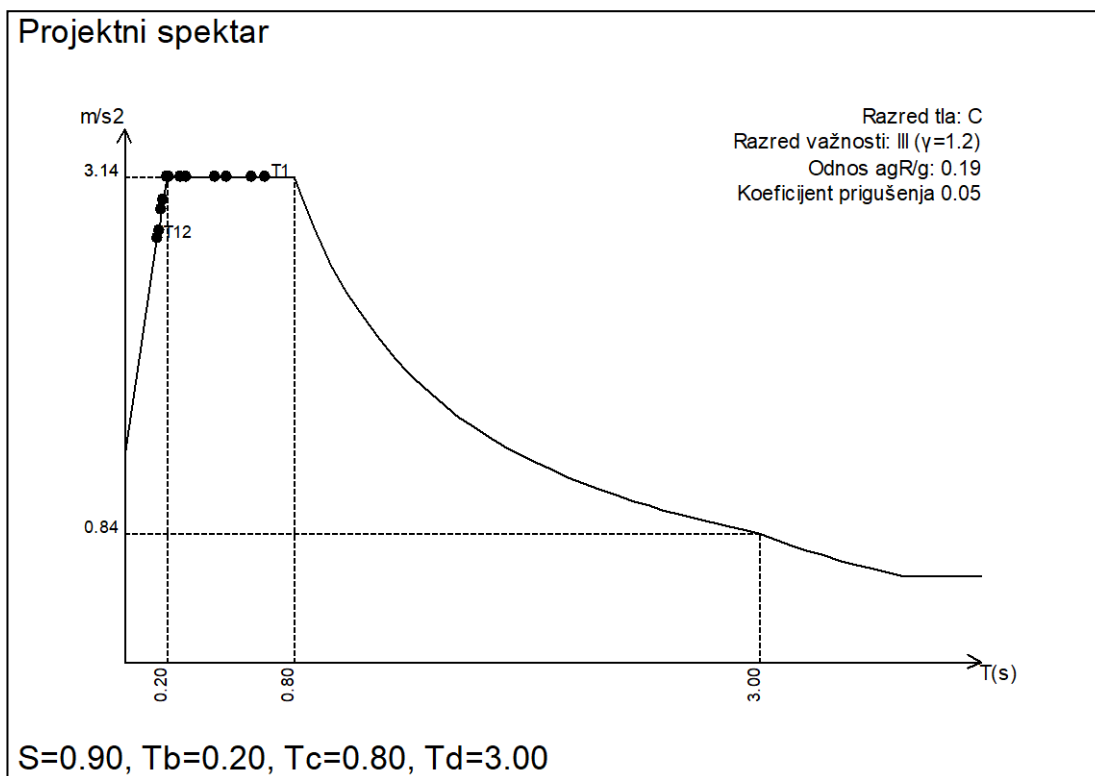
Slika 59. Prikaz perioda na projektnom spektru

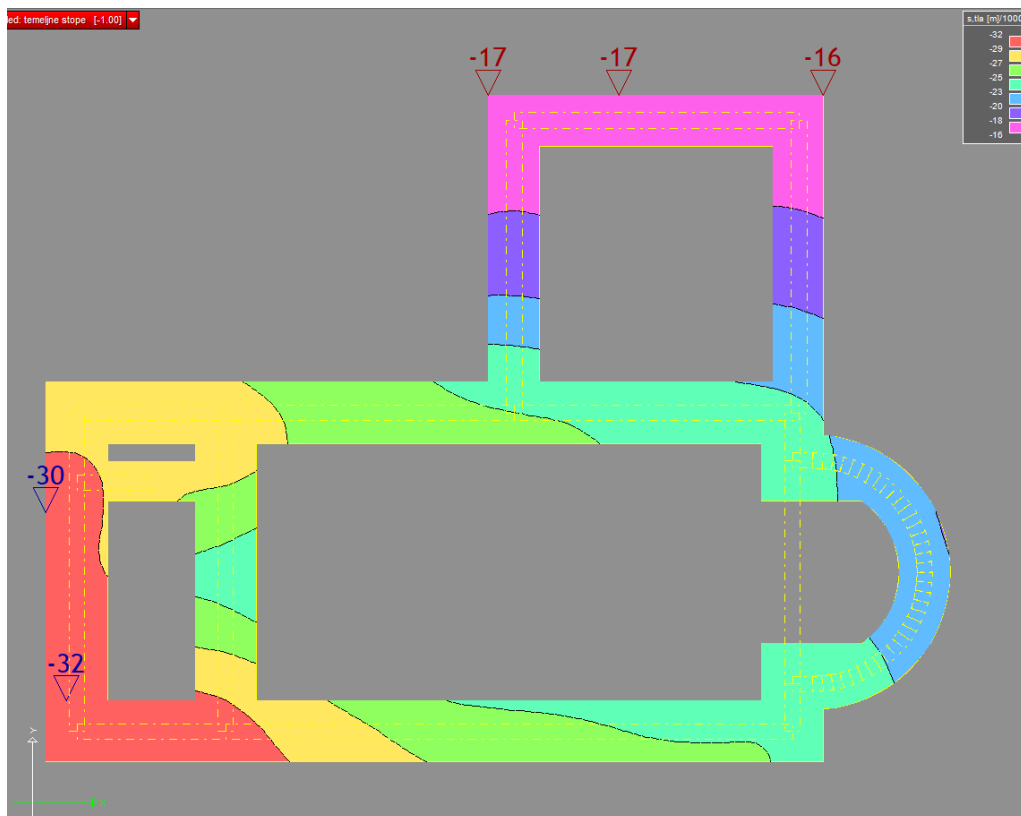
Slika 71. Slijezanja tla za kombinaciju vertikalnih opterećenja (I+II+III)

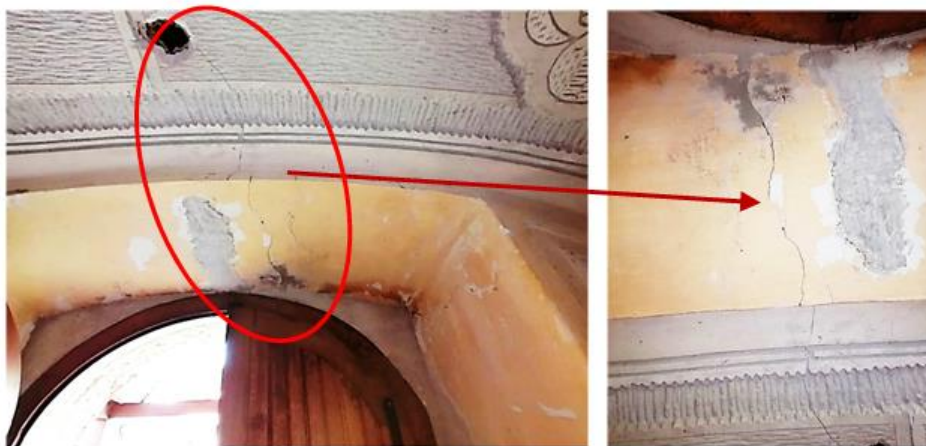
Zatege u zidu kora potrebne su u tom zidu budući da se vertikalno opterećenje od težine zvonika (čija jedna strana je taj zid) zbog otvora u unutrašnjosti kapele širi na bočne strane tog zida, a taj otklon izaziva vlačne sile nad oba otvora. Lukovi i nadvoji su također dio nosivog sustava zvonika. Zbog njih su nastale pukotine u podgledima oba luka u tom zidu – nad korom te nad pjevalištem.

Slika 89. Pukotina na nadvoju ulaza, odnosno luku iznad ulaznih vratiju
