Hižman, Luka

Undergraduate thesis / Završni rad

TRAJNOST I EKSPLOATACIJA ARMIRANOBETONSKIH KONSTRUKCIJA

Odjel za graditeljstvo

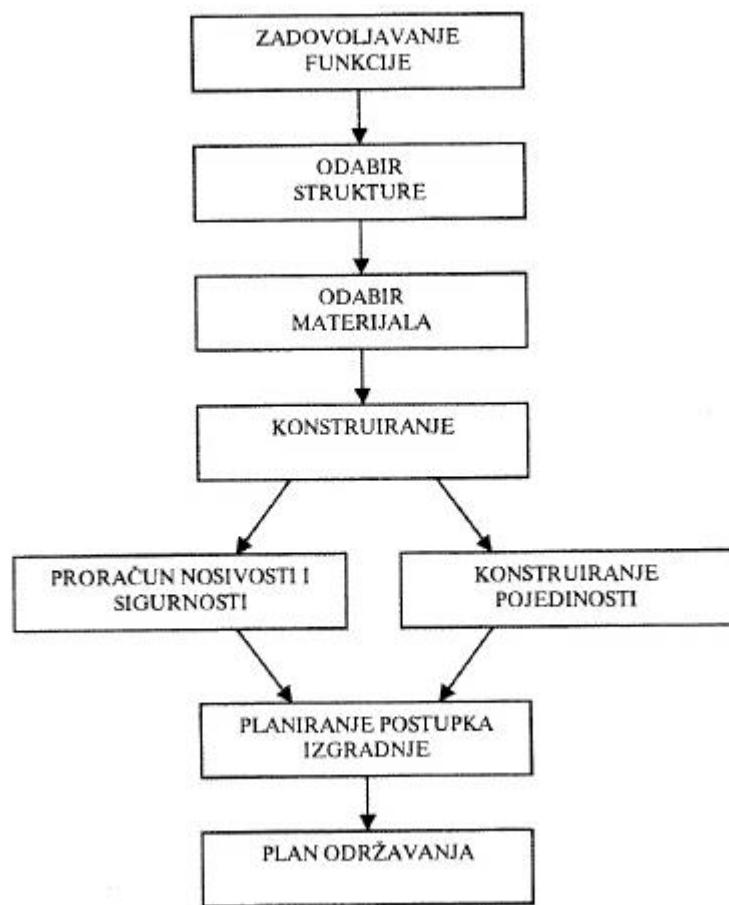
Projektiranje konstrukcije obuhvaća i planiranje održavanja građevine te se tijekom projektiranja može odlučiti između više strategija, primjerice kriterija minimalnog održavanja, optimalnog ukupnog troška tijekom uporabnog vijeka građevine ili pak optimalnog utjecaja građevine na okoliš. Koncept projektiranja trajnosti zasniva se na zahtjevu da uslijed danih utjecaja na konstrukciju, a tijekom projektiranog uporabnog vijeka, ne nastupi prerano ili nepredvidivo iscrpljenje nosivosti ili svojstava uporabljivosti. Tijek projektiranja možemo vidjeti na slici 2.2.

Slika 2.2. Tijek projektiranja konstrukcije

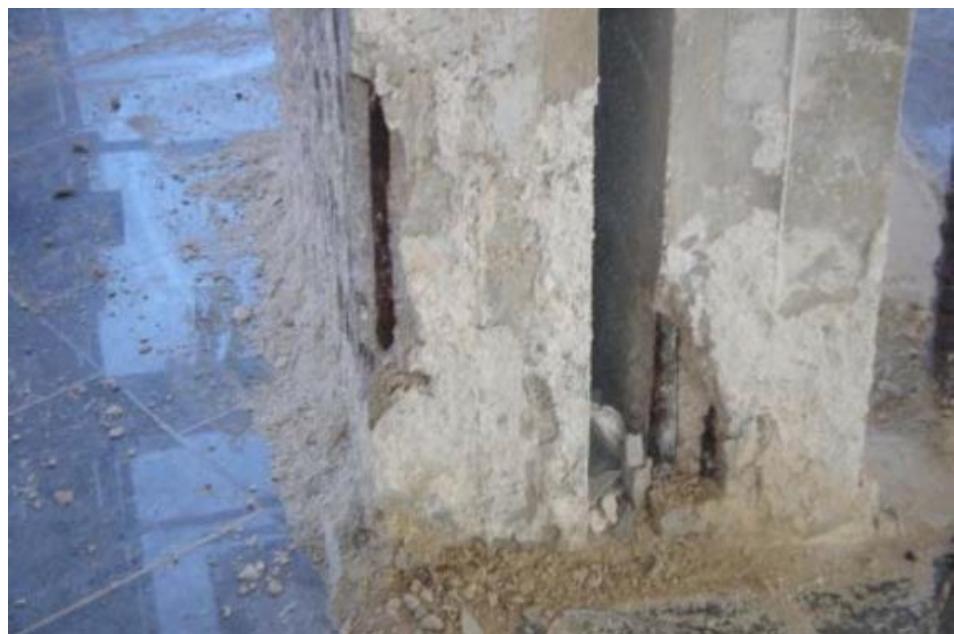
Mehanizmi i utjecaji na propadanje armiranobetonskih konstrukcija su brojni i vrlo različiti. Na objektima izgrađenim u prošlom stoljeću jasno su vidljivi određeni tipovi oštećenja kod kojih je razvidno da su nastali zbog kombinacije određenih faktora: dugotrajne eksploracije konstrukcije, dugotrajnog kontinuiranog opterećenja, dinamičkih i na kraju kemijskih utjecaja. To možemo vidjeti na slici koja je prikazana u nastavku (slika 3.1)

Slika 3.1. Uočeno oštećenje stupa na staroj zgradi

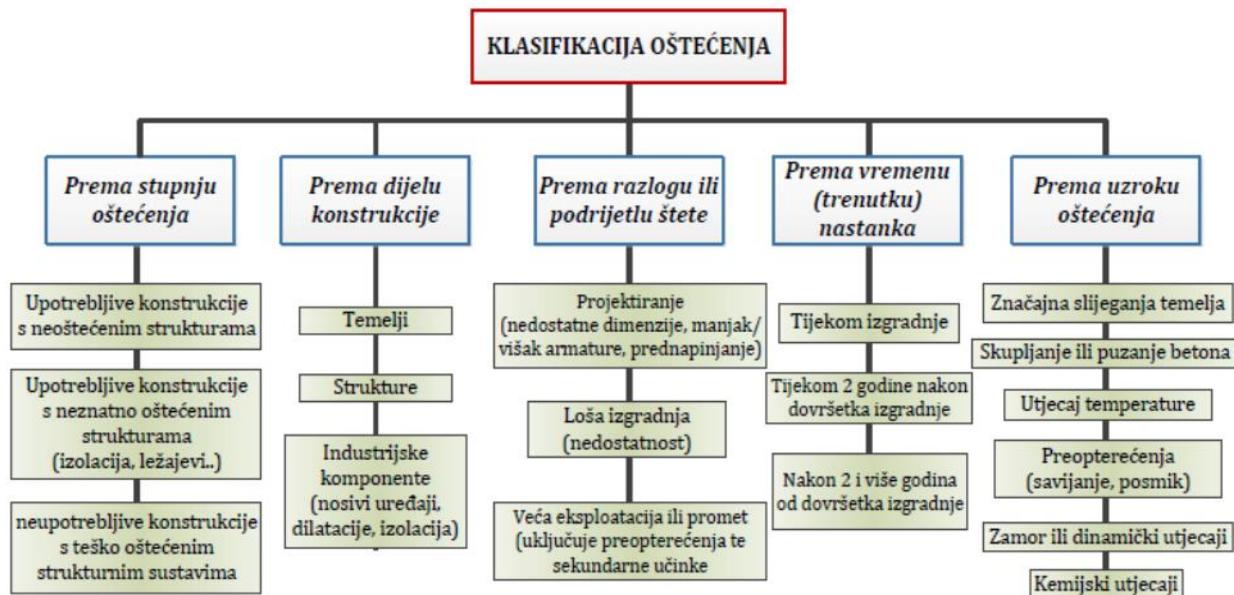
Slika 3.2. Shema klasifikacije oštećenja konstrukcija

Konkretna klasifikacija se može prikazati sljedećom slikom (slika 3.2.)

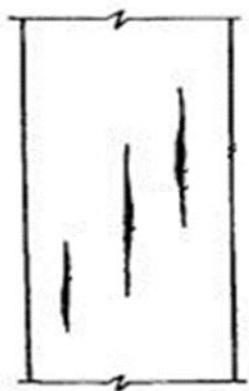
UZDUŽNE

Pukotine

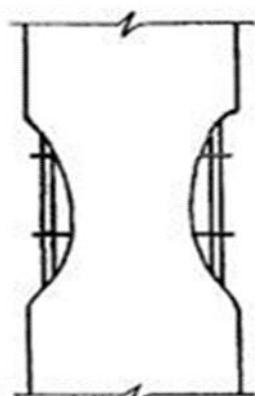
KOROZIJA

Oštećenje na armaturi

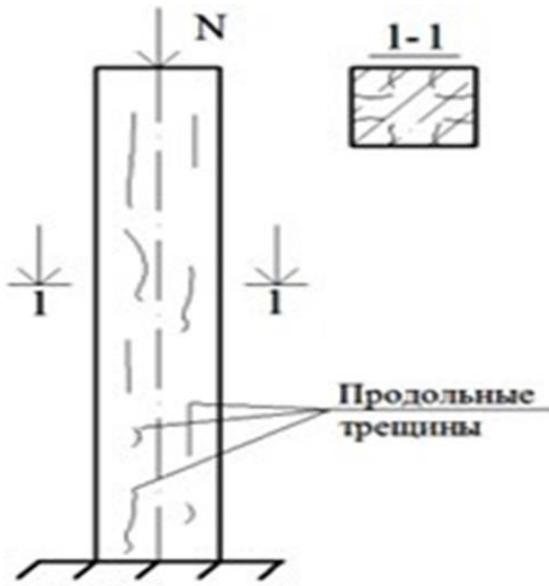
Uzrok oštećenja:

Uzdužne pukotine kroz presjek prikazuju preopterećenje središnjeg tlaka i smanjenje čvrstoće betona. Pukotine u području tlaka opterećenja prikazuju na veće smanjenje ekscentričnosti u promjeru tlačne armature zbog korozije.

Jačanje stupova iz proračuna

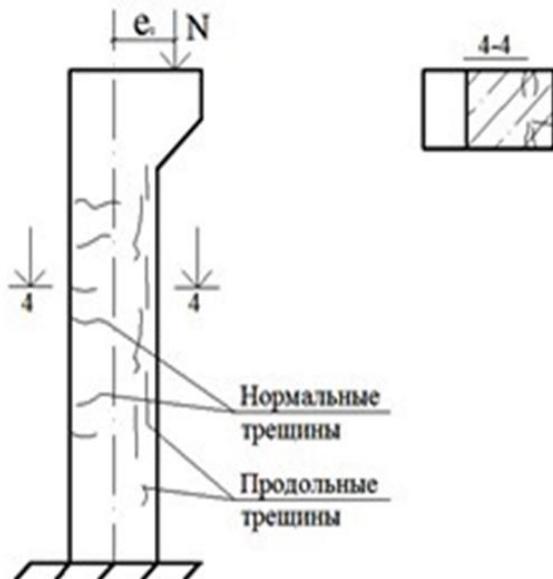
Uzrok oštećenja:

Vodoravne pukotine u vlačnoj zoni i uzdužnoj tlačnoj zoni rezultat su preopterećenja s većim povećanjem ekscentriteta, što pokazuje na sve veće smanjenje ekscentričnosti u promjeru tlačne armature zbog korozije

Jačanje stupova iz proračuna

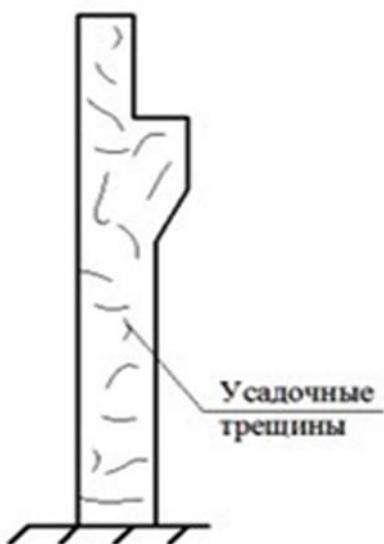
Uzrok oštećenja:

Pukotine i deformacije uslijed skupljanja betona

Obnova površina pukotina (fugiranje, gips), ubrizgivanje u deblje pukotine

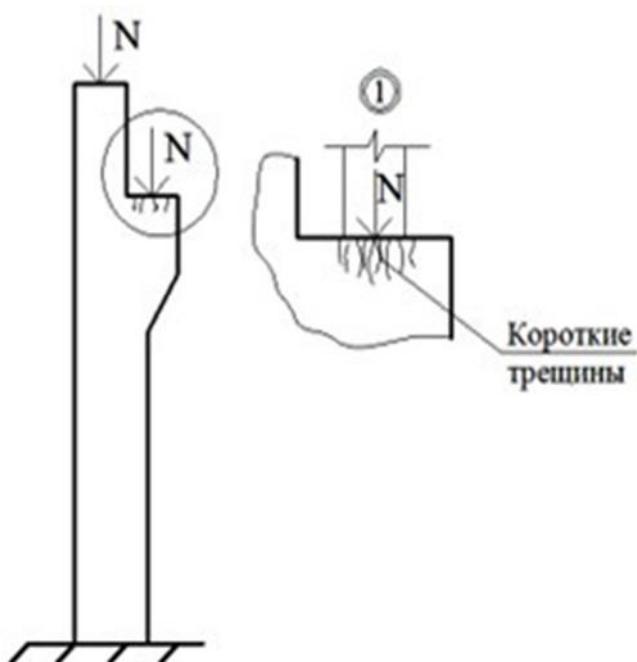
Uzrok oštećenja:

Kratke pukotine u mjestima kontakta grede sa stupom pokazuju lokalno lomljenje betona zbog preopterećenja, smanjenje čvrstoće betona, odsutnost bočnog jačanja armature.

Jačanje oštećenih područja

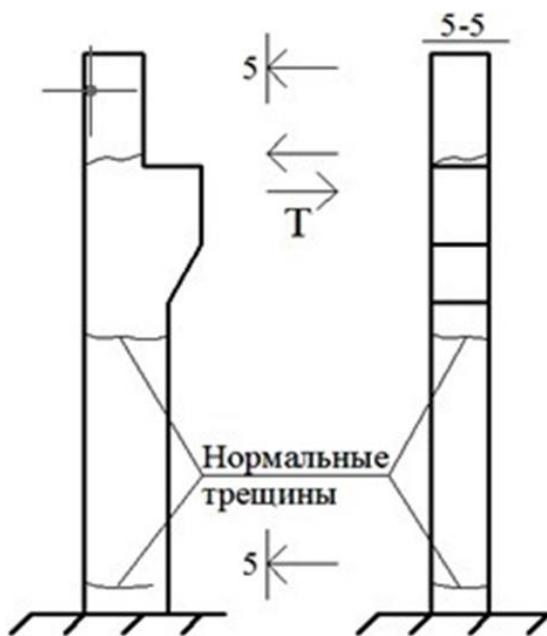
Uzrok oštećenja:

Normalne (okomito na opterećenje) pukotine, veća savitljivost dolazi iz usporavanja tijekom prijevoza, nepravilnog skladištenja i prijevoza, deformacije betona zbog temperaturnih, vlažnih promjena.

Jačanje stupova iz proračuna

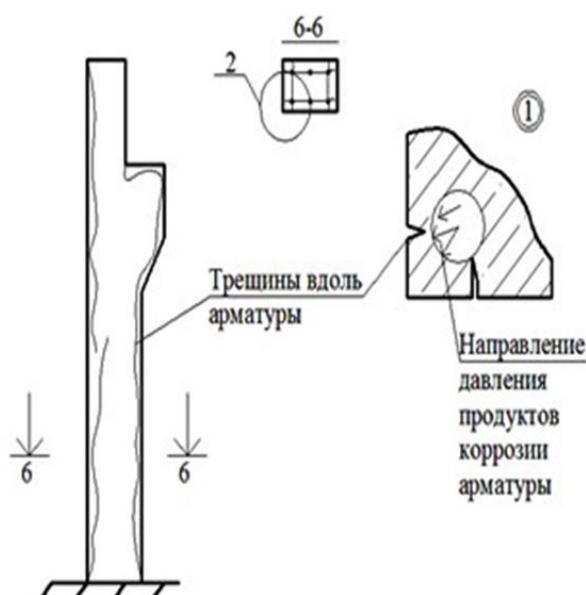
Uzrok oštećenja:

Pukotine uz armaturu, vidljive mrlje hrđe na betonu ukazuju na koroziju armature zbog oštećenja pokrovног sloja betona i aktivnosti u agresivnim sredinama.

Obnova pokrovног sloja betona, zaštita od korozije, jačanje stupova iz proračuna

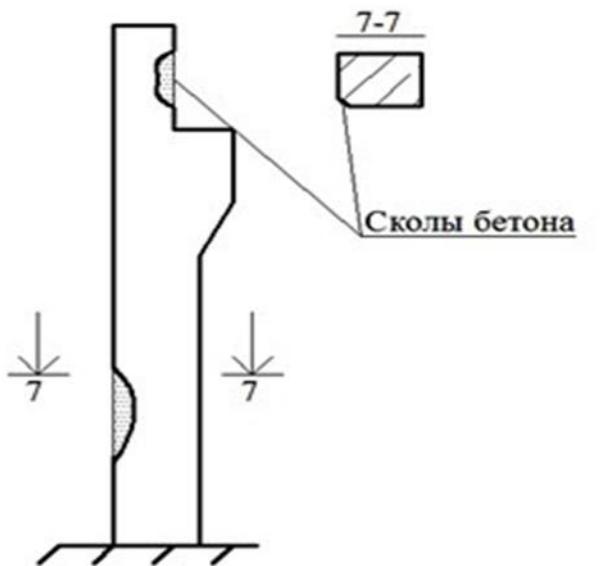
Uzrok oštećenja:

Ljuštenje betona zbog mehaničkih oštećenja prilikom transporta i eksploatacije, korozije armature, utjecaja vatre.

Obnova pokrovnog sloja betona, zaštita od korozije, jačanje stupova iz proračuna

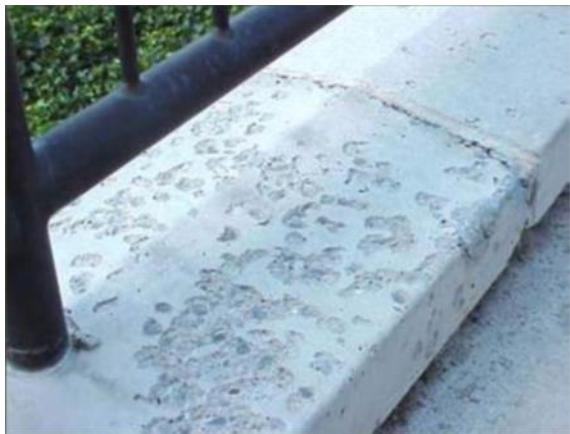
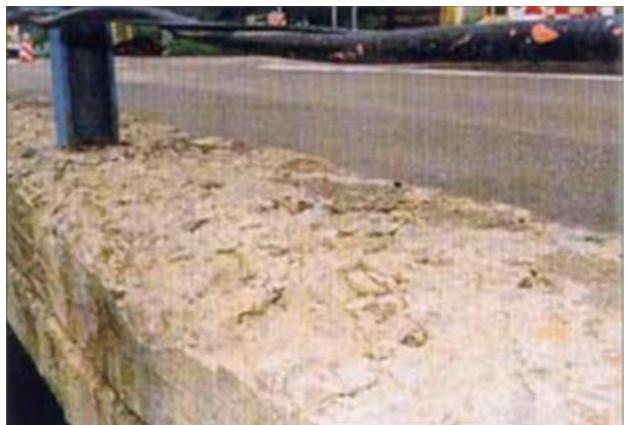
Voda zadržana u strukturi betona pretvara se u led. Na površini betona vide se znakovi odvajanja, ljuštenja, raspucavanja te gubitak čvrstoće i nosivosti. Upotreba soli za odleđivanje odnosno sniženja ledišta što donosi povećanju sadržaja vode u porama a time se pojačava razorno djelovanje (slika 3.3.)

Slika 3.3. Primjeri oštećenja prilikom smrzavanja i odmrzavanja

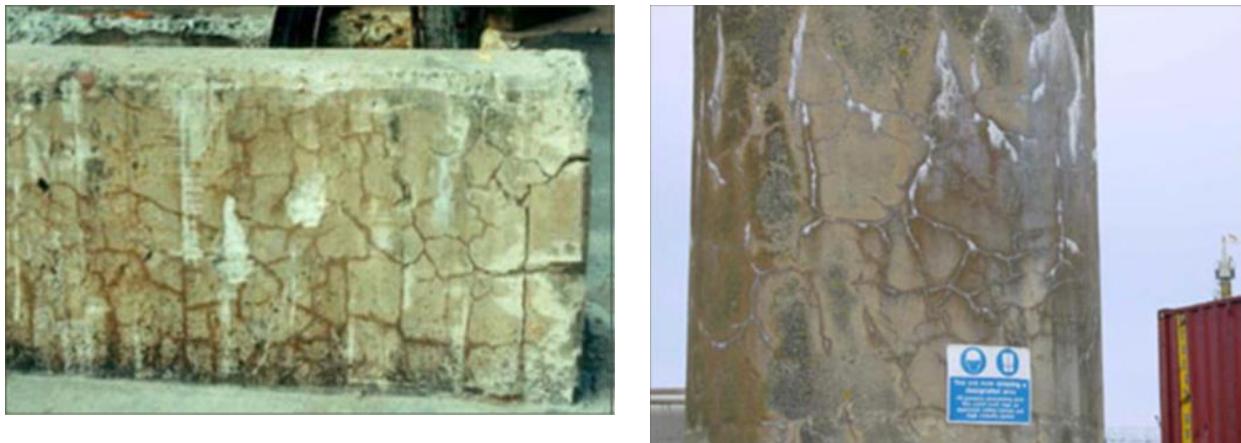
Do štetnih pojava u betonu uslijed alkalno – silikatne reakcije dolazi do određenog udjela reaktivnog agregata koji ovisi o stupnju reaktivnosti minerala i o krupnoći zrna odnosno ukupnoj ploštinu zrna izloženoj alkalijama. Sprečavanje oštećenja uslijed alkalno – silikatne reakcije postiže se dodavanjem određene količine pucolana ili drugih oblika reaktivnog SiO_2 (slika 3.4.)

Slika 3.4. Primjeri oštećenja prilikom alkalno – silikatne reakcije

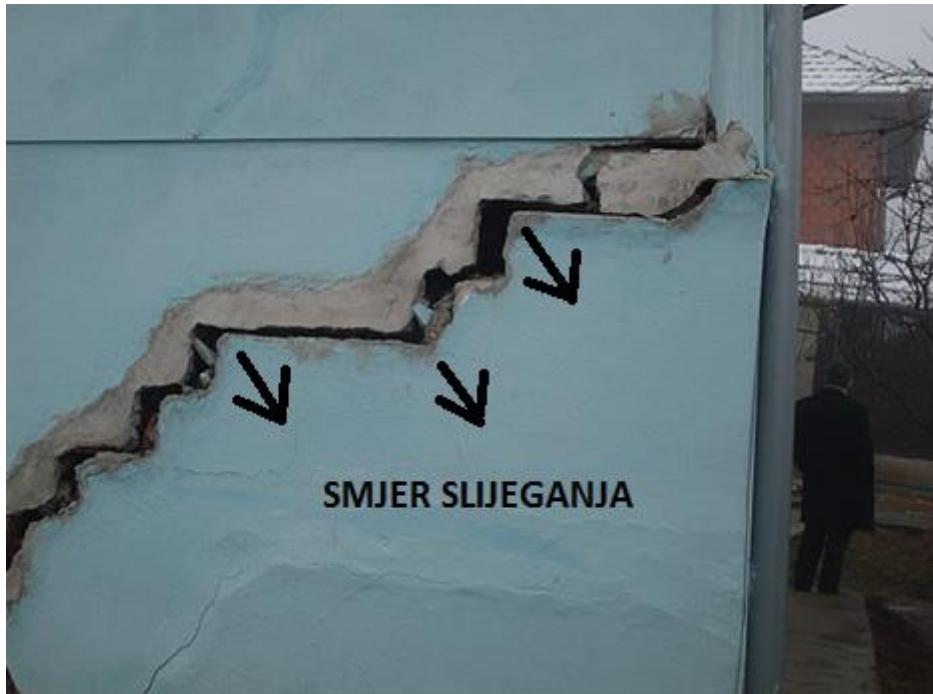
Površina tla, u ovom slučaju, može biti i tlo ispod građevine koje se može nalaziti na različitim dubinama. Slijeganje tla prate temelji, a time i cijela konstrukcija. (slika 3.5.)

Slika 3.5. Pojava pukotine uslijed slijeganja tla

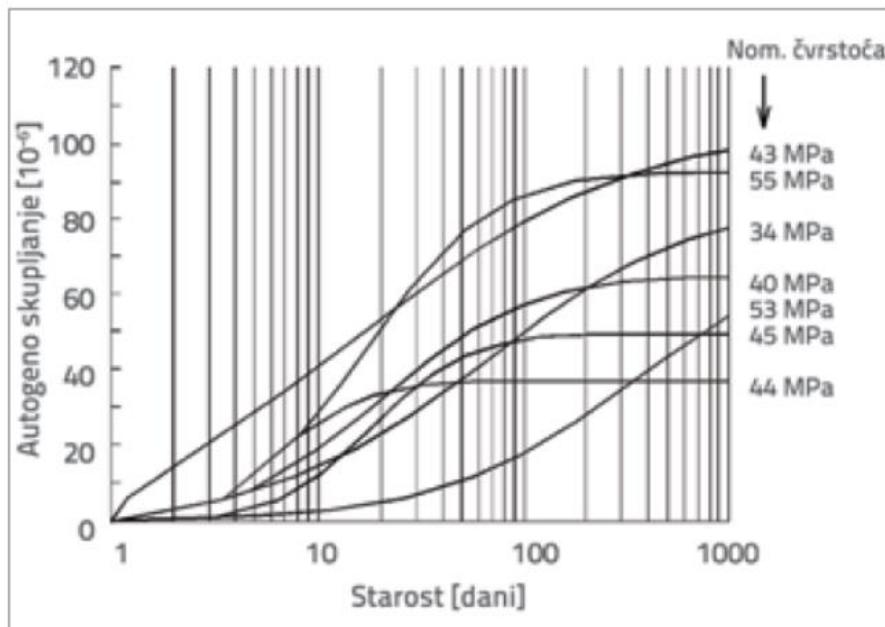
Autogeno skupljanje ostaje manje od 10^{-4} u betonima čiji je vodocementni omjer (v/c) veći od 0,45, ali povećava se vrlo brzo kada taj omjer pada ispod 0,40, i može dostići vrijednost do 3×10^{-4} (slika 3.6. , slika 3.7.)

Slika 3.6. Autogeno skupljanje običnih betona

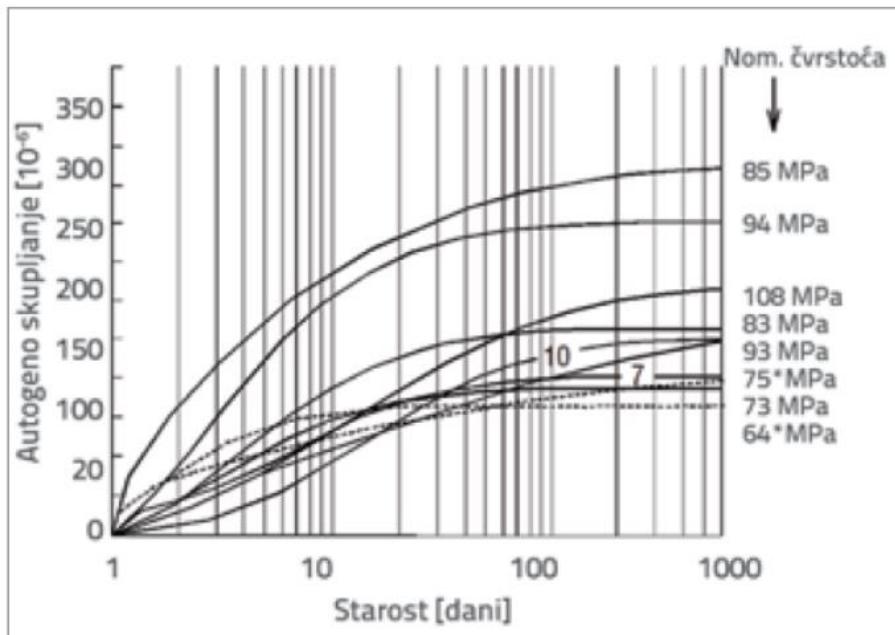
Slika 3.7. Autogeno skupljanje betona visoke čvrstoće

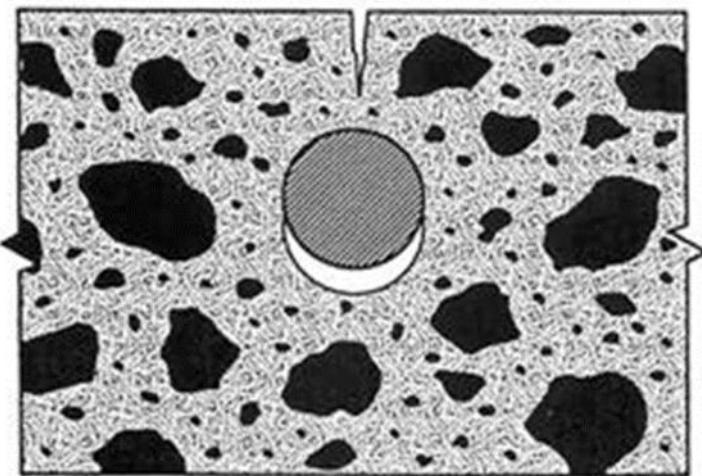
Uslijed gubitka vode evaporacijom s površine betona dolazi do smanjenja volumena dok je beton još u plastičnom stanju (prvih 10 - 12 sati od ugradnje) na nezasićenom zraku ($RH < 95\%$) uz visoku temperaturu i snažan vjetar. Smanjenje volumena za cca 1% volumena cementa. Skupljanju površinskog sloja odupire se unutarnji dio betona, koji se još ne skuplja, što rezultira vlačnim naprezanjima u površinskom sloju. U slučaju kada su nastala naprezanja veća od vlačne čvrstoće mladog betona kao posljedica nastaju: plitke i dosta široke plastične pukotine (slika 3.8.)

Slika 3.8. Deformacije prilikom plastičnog skupljanja

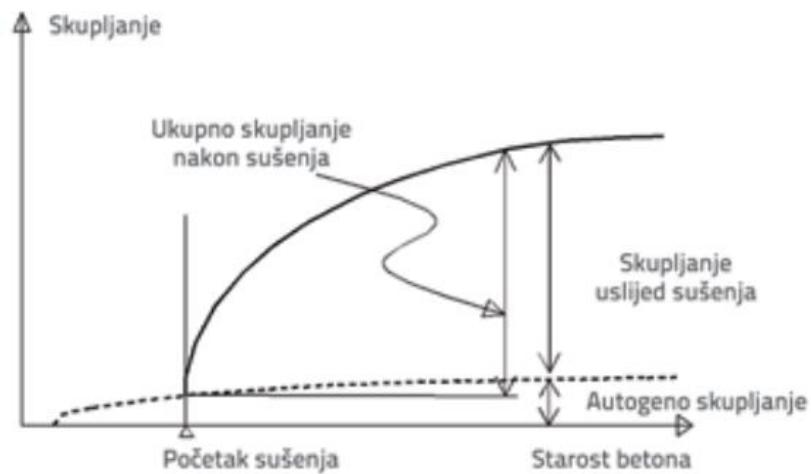
Mali vodocementni omjer i mala propusnost betona visoke čvrstoće imaju značajnu ulogu pri skupljanju betona uslijed sušenja. Ako je vodocementni omjer tako mali, da se kod hidratacije cementa potroši gotovo sva voda i relativna vlažnost unutar betona padne ispod 80 %, onda zapravo nema razmjene vlage između betona i tipičnog vanjskog okoliša. Mala propusnost betona visoke čvrstoće također je uzrok da je sušenje betona, ako ga uopće ima, ekstremno malo. Tako je skupljanje uslijed sušenja kod betona visoke čvrstoće znatno manje nego kod betona uobičajene čvrstoće. Odnos autogenog skupljanja i skupljanja uslijed sušenja u ukupnom sušenju betona, i to običnog i betona visoke čvrstoće, prikazano je na dijagramima (slika 3.9., slika 3.10.)

Slika 3.9. Skupljanje u običnom betonu

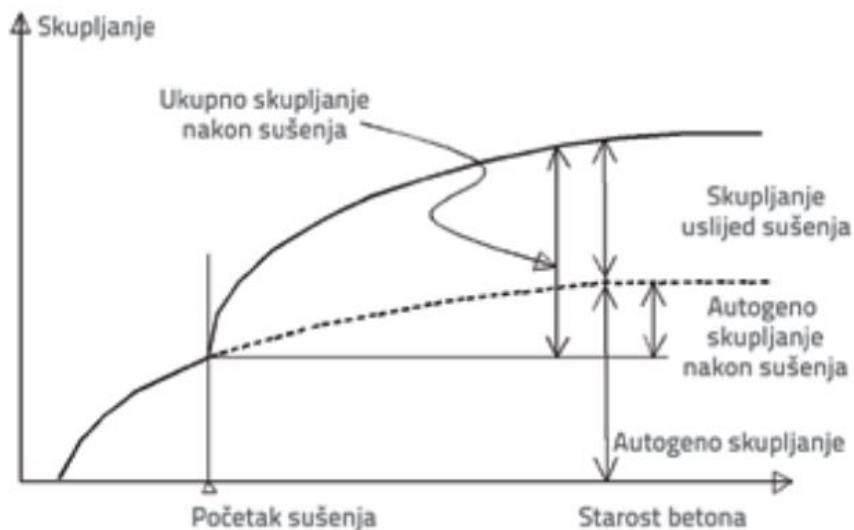
Slika 3.10. Skupljanje u betonu visoke čvrstoće

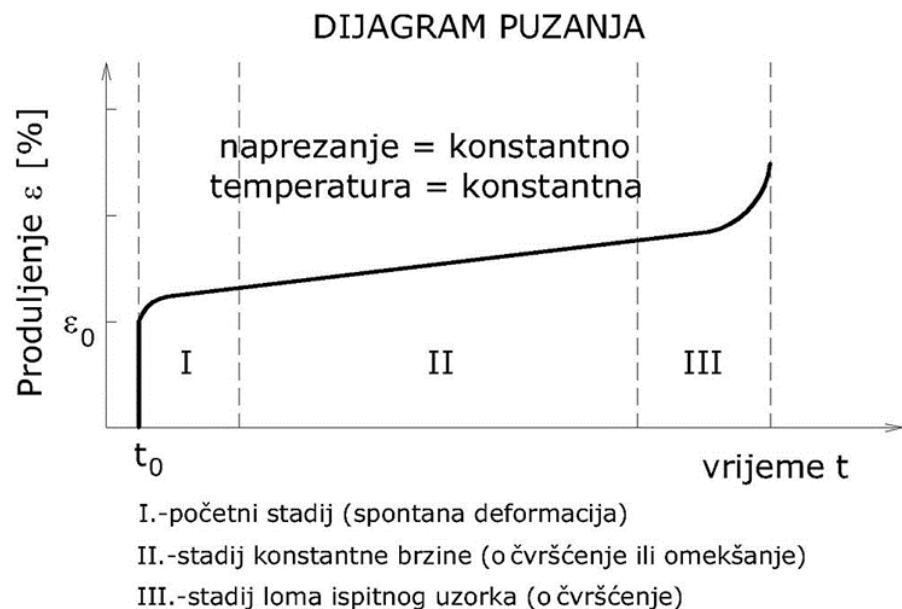
Povećanje deformacije pod trajnim djelovanjem naprezanja, nakon što se oduzmu dugotrajne deformacije, koje su posljedica skupljanja, bubreženja i temperturnih promjena (slika 3.11.). Ovisi o: vlažnosti okoliša, dimenziji konstruktivnog elementa, sastavu betona, stupnju zrelosti betona.

Slika 3.11. Dijagram puzanja

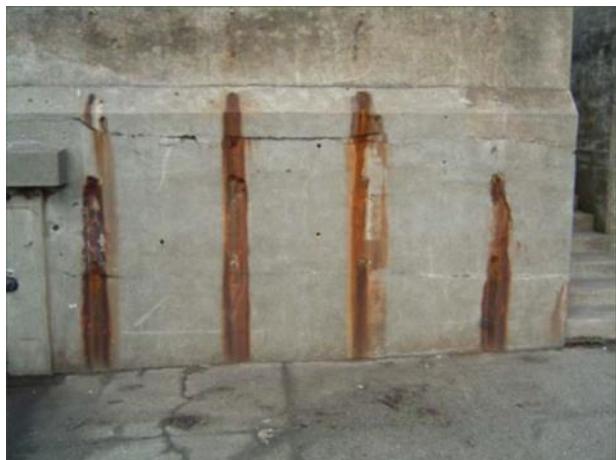
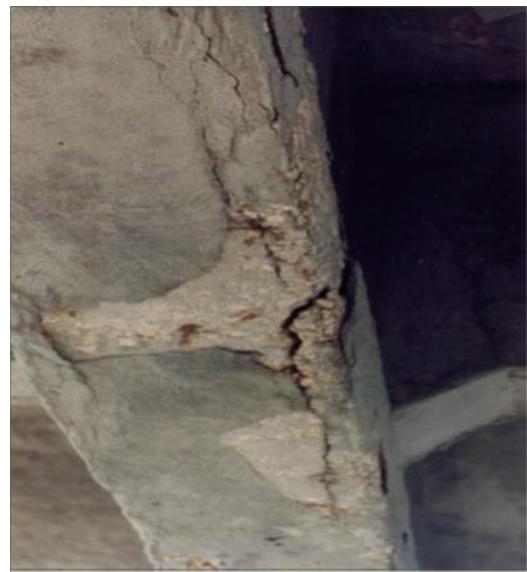
Korozija armature je jedan od najčešćih uzroka propadanja armiranobetonskih konstrukcija. To utječe na sigurnost betonskih konstrukcija. Mnoge postojeće strukture pokazuju značajne štete od korozije, uglavnom zbog toga što nisu bile poduzete dovoljne ili odgovarajuće trajne mjere održavanja. Ekonomski učinak takvih oštećenja također je jako velik. Prema provedenim analizama u nekim zemljama ustanovljeno je da troškovi popravaka direktnih šteta uzrokovanih korozijom predstavljaju 1 – 5 % bruto društvenog proizvoda. U uobičajenim uvjetima okoliša kvalitetan beton pruža dobru antikorozivnu zaštitu armaturnom čeliku. Neposredno nakon procesa hidratacije na čeliku se stvara tzv. pasivni zaštitni sloj koji je nepropustan i stabilan sve dok je pH vrijednost dovoljno velika. Čelik na taj način nije izložen koroziji sve dok nije uništena pasivna zaštita. Dakle rizik korozije armature je minimalan u dobro projektiranoj konstrukciji s dovoljnom debljinom kvalitetno izvedenog zaštitnog sloja koji pruža kemijsku i fizičku barijeru koroziji. Prva posljedica procesa korozije kod betonskih konstrukcija smanjenje je poprečnog presjeka armature, a time i njezine nosivosti. Druga posljedica je da produkti korozije zauzimaju veći volumen nego čelik što uzrokuje vlačna naprezanja u betonu. Ako su vlačna naprezanja u betonu veća od njegove vlačne čvrstoće dolazi do pucanja betona i ljuštenje zaštitnog sloja. Uobičajeni vanjski znak pojave korozije armature može se vidjeti kada se pojave pukotine paralelne sa armaturom te smeđe mrlje na površini (slika 3.12.).

Slika 3.12. Primjeri oštećenja prilikom korozije

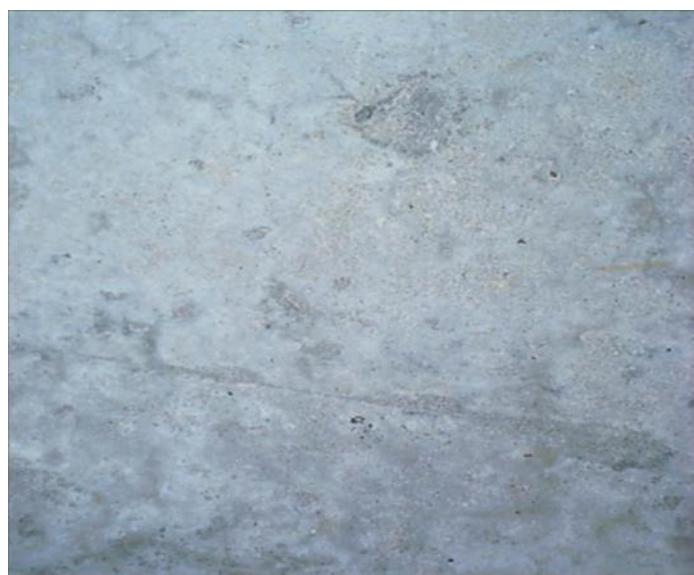
- 1.faza:
- beton izgleda „zdrav“
 - pojava prvih mikropukotina
 - nema smeđih mrlja od nastanka hrđe (slika 3.13.)

Slika 3.13. Pojava mikropukotina

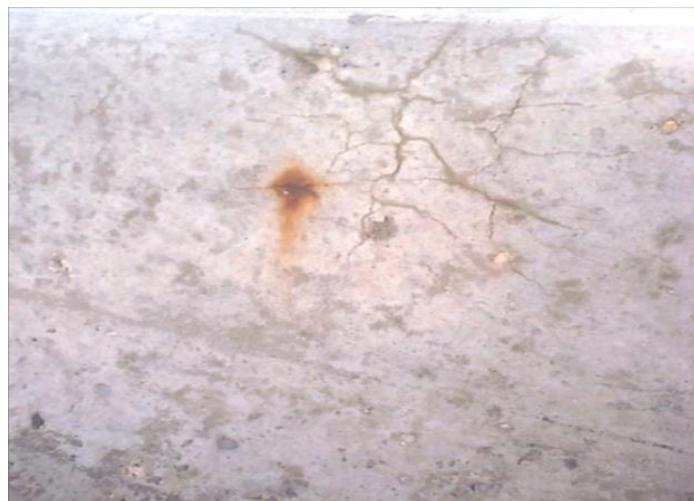
- 2.faza:
- vidljive mikropukotine
 - smeđe mrlje od nastanka hrđe – produkta korozije (slika 3.14.)

Slika 3.14. Pojava smeđih mrlja

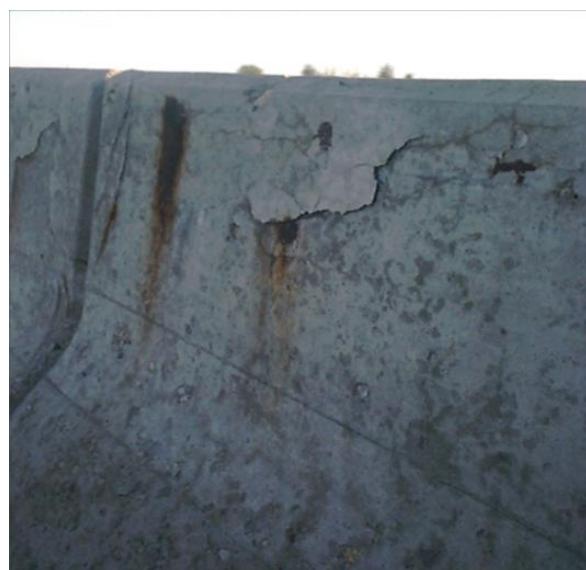
- 3.faza:
- jasno vidljivo odvajanje betonskog zaštitnog sloja iznad armaturne šipke
 - odvajanje nastupa uslijed većeg volumena korozijskih produkata (slika 3.15.)

Slika 3.15. Odvajanje betonskog zaštitnog sloja

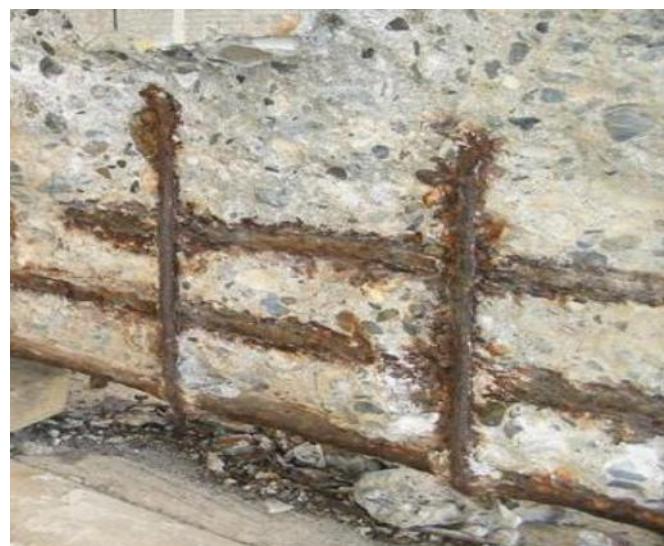
- 4.faza:
- potpuno odvajanje betonskog zaštitnog sloja (slika 3.16.)
 - otvorene korodirane šipke armature izravno izložene dalnjim djelovanjima

Slika 3.16. Vidljivo potpuno odvajanje zaštitnog sloja

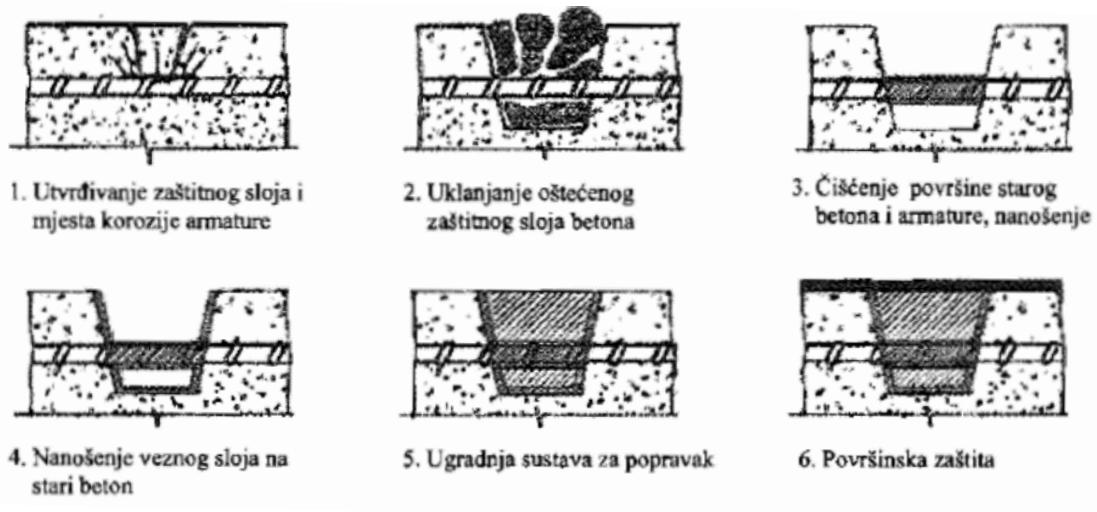
U slučaju da se radi o armiranobetonskoj konstrukciji na kojoj je uočena korozija armature ili se zbog tankog, nepostojećeg ili kontaminiranog zaštitnog sloja sumnja da postoji, popravak zaštitnog sloja uključuje i čišćenje korodirane armature, te nanošenje zaštite od daljnog razvoja korozije prije nanošenja novog zaštitnog sloja. Nanošenjem novog sloja materijala za popravak ili sustava za popravak provodi se reprofilacija, tj. obnova površinskog sloja. „patching“ se definira kao bilo koji popravak koji uključuje zamjenu oštećenog betona bez obzira na veličinu površine koja se sanira. Zbog toga se slučajevi koji obuhvaćaju popravak velikih površina mogu shvatiti kao konstrukcijska ojačanja. (slika 4.1.).

Slika 4.1. Osnovne faze popravaka zaštitnog sloja

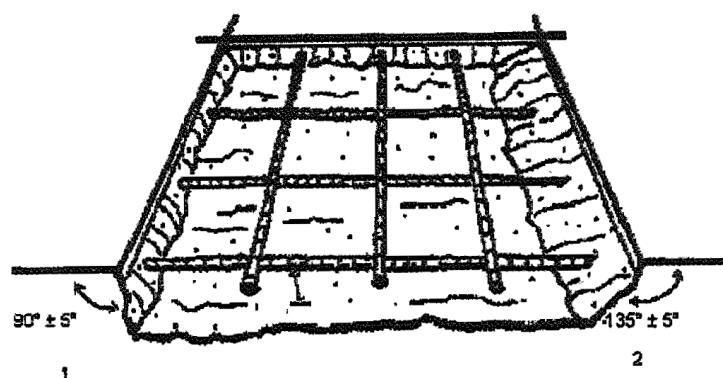
Granice uklanjanja oštećenog betona potrebno je prilagoditi što jednostavnijem postupku popravaka (pravilni oblik), a ne pratiti strogo granice oštećenja (nepravilan oblik). Rubovi uklonjenog betona trebali bi biti po minimalnim kutom od 90° kako bi se izbjeglo odlamanje rubova, te pod maksimalnim kutom od 135° kako bi se osigurala što bolja veza s okolnim zdravim betonom (slika 4.2.)

Slika 4.2. Rubovi uklonjenog betona, 1-minimalni kut, 2-maksimalni kut

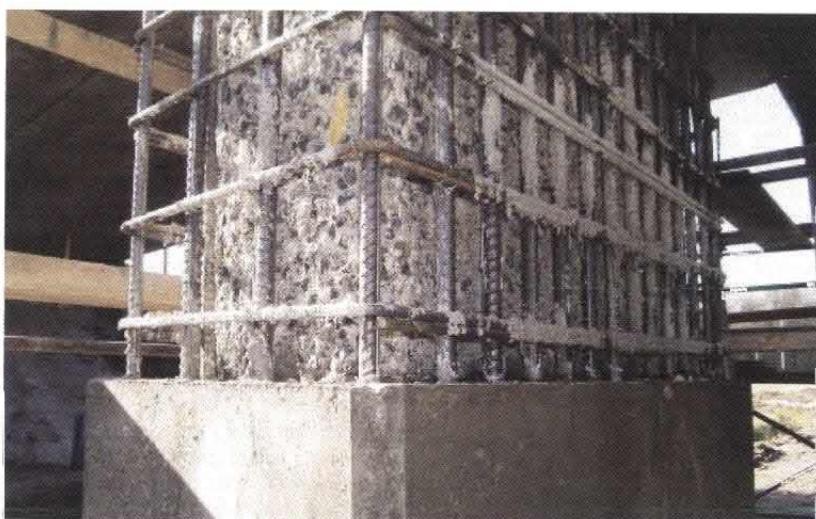
Priprema površine betona jedan je od najvažnijih koraka kod izvođenja popravaka reprofilacijom. Priprema površine sastoji se od postupaka koji slijede nakon uklanjanja oštećenog betona. Uspješnost popravaka najviše ovisi o stanju pripremljene površine betona, a manje o kvaliteti i troškovima sanacijskog sustava koji se kasnije nanosi. Priprema površine uključuje čišćenje i hrapavljenje površine betona, u svrhu poboljšanja veze između starog i novog sanacijskog sustava. Na slici 4.3. prikazana je faza popravka armiranobetonskog stupa nadvožnjaka, a može se vidjeti pripremljena betonska površina za nanošenje novog sustava.

Slika 4.3. Pripremljena površina betona i armature za nanošenje sloja novog morta

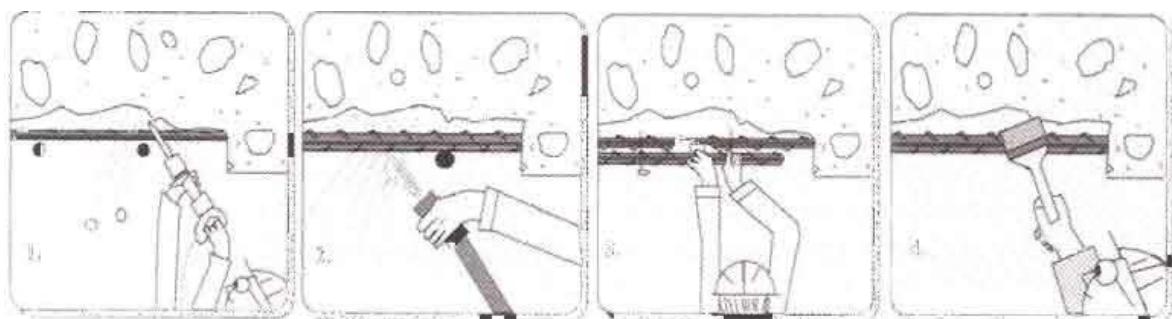
Na slici 4.4. prikazane su osnovne faze pripreme armature.

Slika 4.4. Priprema armature: 1. uklanjanje okolnog betona, 2. priprema površine i čišćenje armature, 3. dodavanje nove armature, 4. zaštita armature

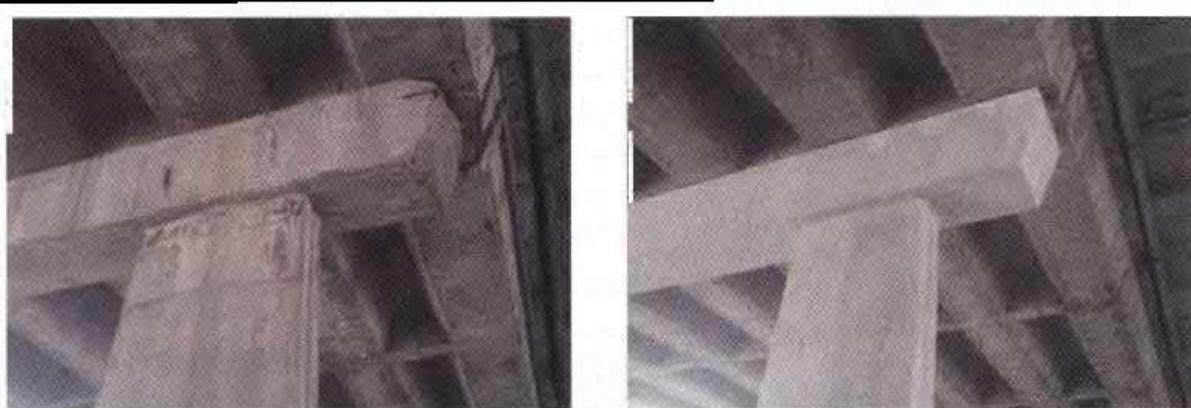
Slojevi za popravak mogu se ugrađivati na nekoliko načina, ovisno o debljini uklonjenog sloja betona, dimenzijama i položaju površine koja se sanira (slika 4.5).

Slika 4.5. Popravak naglavne grede i stupa nadvožnjaka reprofilacijom

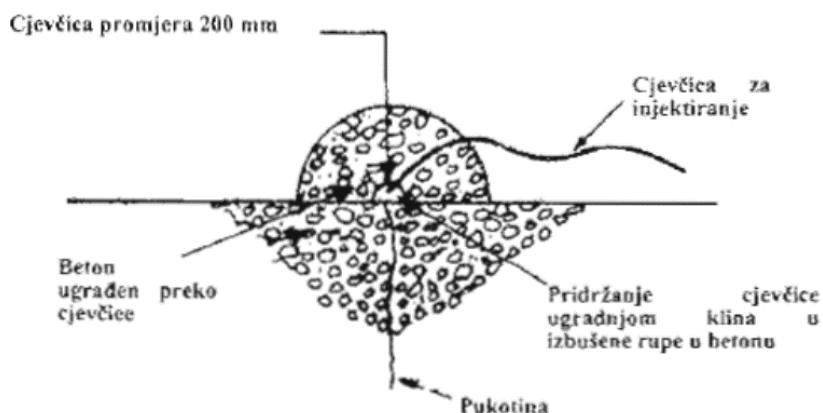
Ovaj postupak uglavnom se rabi za sanaciju pukotina nastalih u masivnim betonskim elementima uslijed površinskog sušenja i ostalih uzroka koji se mogu proširiti na novi beton tijekom daljne gradnje. Takve se pukotine mogu zaustaviti postupkom nadsvođenja pukotina, proširivanjem vlačnog naprezanja na veću površinu. Preko pukotine se postavi komadić odgovarajuće membrane za sprečavanje vezivanja ili čelična mrežica prije nastavka betoniranja. Također se može postaviti cjevčica polukružnog presjeka. Nakon toga počinje se sa ugradnjom betona. Beton se ugrađuje ručno koncentrično preko cjevčice.

Te cjevčice se kasnije koriste za obnovu kontinuiteta strukture (slika 4.6.)

Slika 4.6. Postupak nadsvođenja pukotine

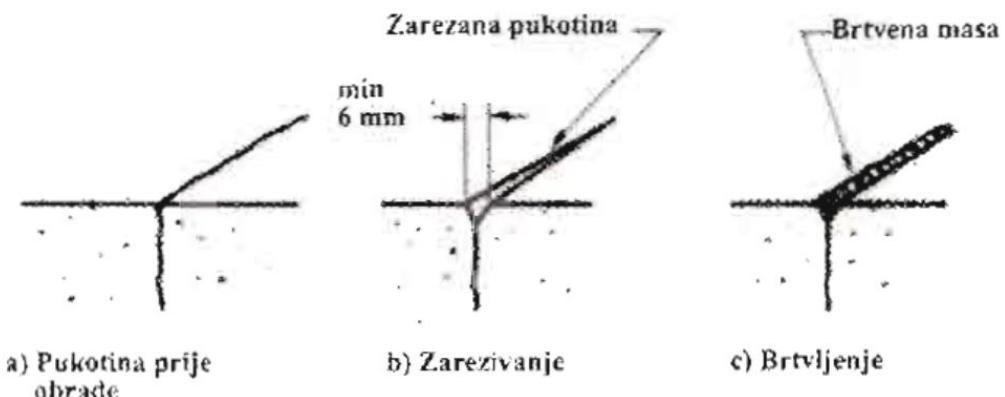
Može se primjeniti kada nije potrebna obnova strukture betona. Uključuje proširenje pukotine na površini i popunjavanje prikladnim sredstvom za brtvljenje. Ova je tehnika uobičajena kod sanacije pukotina i relativno je jednostavna u odnosu na tehniku injektiranja smolama. Najčešće se upotrebljava na horizontalnim površinama kao što su podovi i kolnici. Može se izvesti i na vertikalnim površinama kao i na zakriviljenim površinama. Koristi se za sanaciju sitnih mrežastih pukotina i većih izoliranih pukotina. Ova tehnika dobra je i efikasna za sanaciju pukotina na

betonskim površinama gdje se zadržava voda ili gdje je prisutan hidrostatički tlak, te smanjuje prođor vode i vlage u beton. Kao sredstvo za brtvljenje mogu se koristiti epoksidne smole, silikoni, asfaltni materijali ili polimerni mortovi. Treba izbjegavati cementne mortove zbog mogućnosti pucanja. Također bi trebao materijal biti otporan na atmosferske promjene i ne smije biti krhak. Proces sanacije pukotine sastoji se od zarezivanja pukotine do dubine od 6 – 25 mm, pri tome se može upotrijebiti pila, ručni ili pneumatski alat. Nakon toga se sve dobro očisti pjeskarenjem, mlazom vode ili zraka, te se ostavi da se osuši. Zatim se ugrađuje materijal za brtvljenje (slika 4.7.).

Slika 4.7. Sanacija pukotine zarezivanjem i brtvljenjem

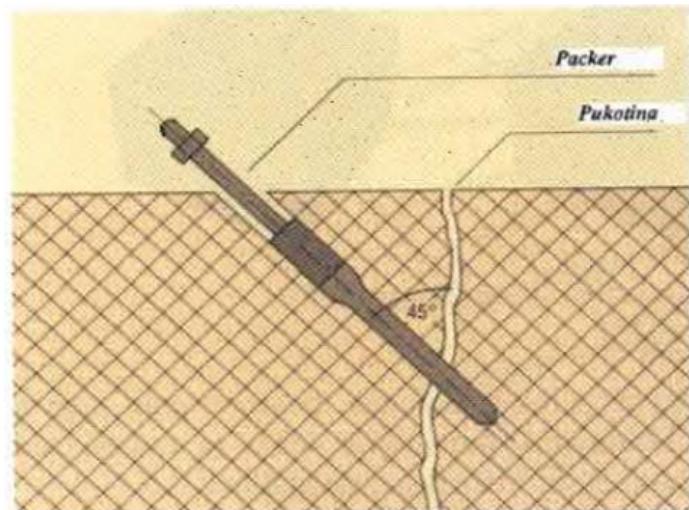
Pukotine širine 0,05 mm mogu se ispunjavati injektiranjem smolama. Tehnika se općenito sastoji od postavljanja packera uzduž pukotine, brtvljenja pukotine na vidljivim mjestima i injektiranja smole pod tlakom. Injektiranje smolama pokazalo se vrlo učinkovito kod popravaka pukotina nastalih na zgradama, mostovima, branama, i ostalim betonskim konstrukcijama. Ako uzrok nastanka pukotine nije uklonjen vjerojatno će se pojaviti nova blizu stare pukotine. Ako se uzrok pukotine ne može ukloniti mogu se primijeniti dvije mogućnosti. Jedan je način sa se pukotina pretvoriti u rešku koja će prihvati pomake, a zatim se injektira smolom ili nekim drugim prikladnim materijalom. Priprema za injektiranje obuhvaća zasijecanje traga pukotine u obliku slova „V“ što se izvodi lakim ručnim alatima. Nakon čišćenja i ispuhivanja utor se zatvara brzovezajućim mortom. Nakon očvršćivanja brtve od epoksidnog morta pristupa se bušenju rupa za ugradnju packera.

Slika 4.8. Injektiranje pukotine ugradnjom packera

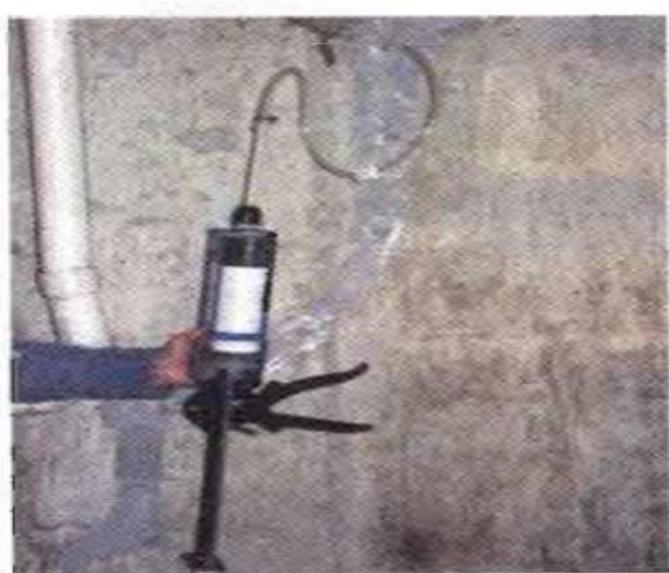
Rupe se buše pod kutom od 45° na površini betona, naizmjence lijevo – desno od traga pukotine (na udaljenost cca 25 – 35 cm) tako da svaka probije ravninu širenja pukotine (slika 4.8.). U rupe se ugrađuju packeri, prema uputi proizvođača te se pristupa utiskivanju mase za injektiranje. Po završetku postupka i nakon vremena vezivanja packeri se izvade ili odrežu, a masa za betoniranje traga pukotine se sa brusilicom poravna. (slika 4.9.)

Slika 4.9. Oprema za injektiranje smole

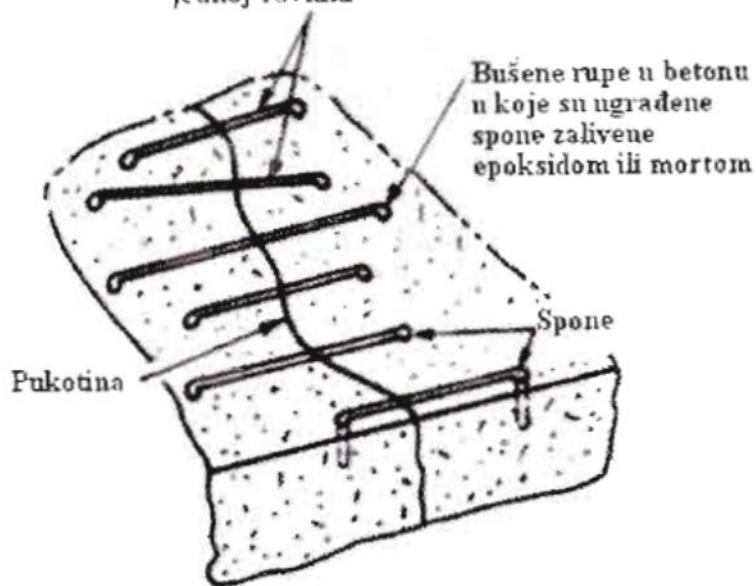
Povezivanje uključuje bušenje rupa s obje strane pukotine i ugradnju spona u oblike slova „U“ okomito na pukotinu. Ova se tehnika upotrebljava kada je potrebno obnoviti vlačnu čvrstoću preko velikih pukotina. Primjenom ove tehnike povećava se krutost i nosivost elementa i može uzrokovati pucanje na drugom mjestu. Ponekad može biti potrebno ojačati okolni dio elementa dodatnom armaturom. Dakle, tehnika se sastoji od bušenja rupa s obje strane, čišćenja rupa i sidrenja spona u izbušene rupe, koje se zatim ispunjavaju mortom ili epoksilnom smolom. Spone mogu biti različitih duljina i smjerova, a treba ih postaviti tako da se vlačno naprezanje prenosi cijelim područjem, a ne preko samo jedne spone (slika 4.10.).

Ugrađene spone su različitih duljina i orijentacija, tako da se rasporede naprezanja oko pukotine, a ne da budu koncentrirana u jednoj ravni

Slika 4.10. Sanacija pukotine postupkom povezivanja

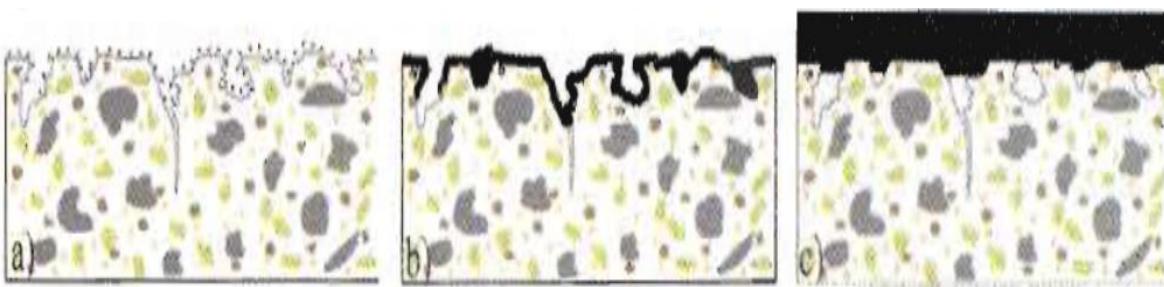
Površina zaštićena hidrofobnom impregnacijom odbija vodu, impregnacija stvara diskontinuirani tanki sloj koji djelomično ispunjava kapilare, a premazi stvaraju kontinuirani sloj na površini (slika 4.11.).

Slika 4.11. Vrste površinske zaštite: a) impregnacija, b) hidrofobna impregnacija, c) premaz

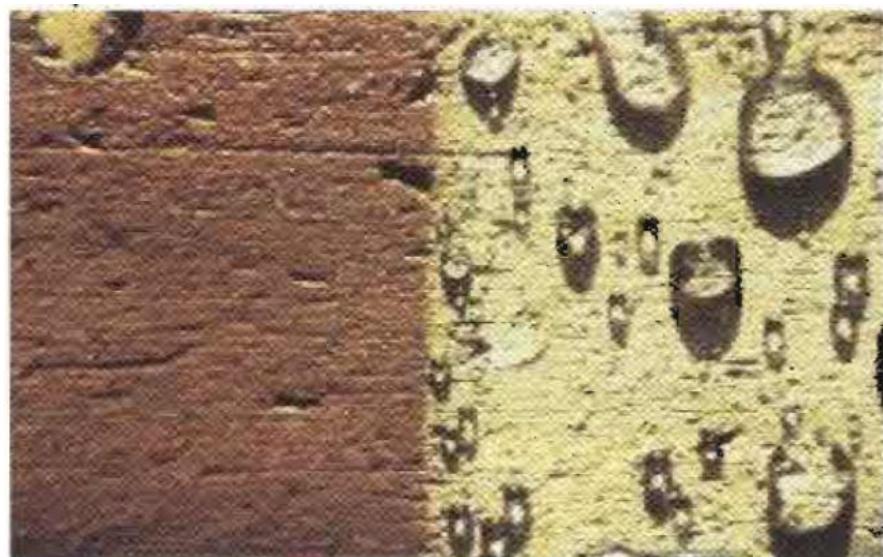
Hidrofobna impregnacija je zaštita betona koja stvara površinu odbojnom za vodu. Pore i kapilare su iznutra obložene, ali nisu ispunjene. Na površini betona ne postoji film i vidljiva je vrlo mala ili gotovo nikakva promjena izgleda površine (slika 4.12.).

Slika 4.12. Usporedba površine koja nije zaštićena i površine tretirane hidrofobnom impregnacijom

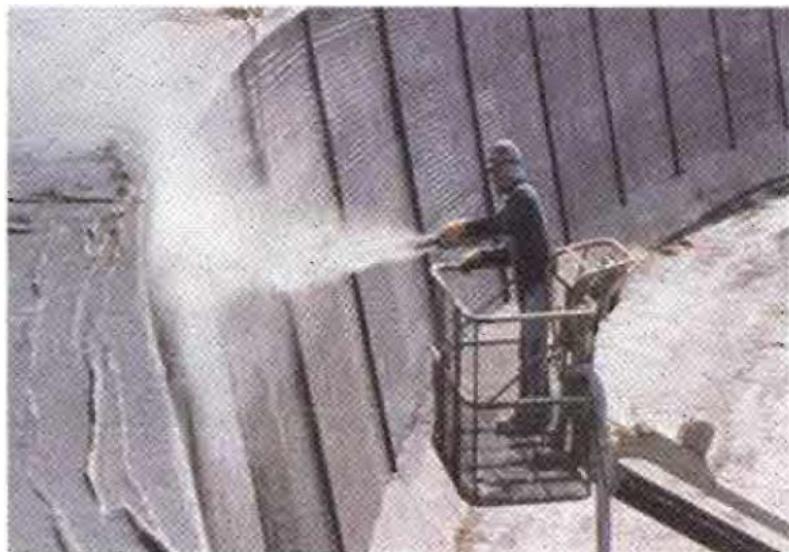
Hidrofobni agensi povećavaju kontaktni kut (kut močenja) između tekućine i zida preko 90° i na taj način sprečavaju ulazak tekućine u strukturu betona. Neovisno o sastojku nakon reakcije s cementom u strukturi betona konačan produkt je silikon koji nakon toga postaje odbojan za vodu. Može se nanositi valjkom ili prskanjem. Najčešća metoda nanošenja hidrofobne impregnacije je prskanje, budući da je većina površina na koje se nanosi zaštita vrlo velika (slika 4.13.).

Slika 4.13. Postupak nanošenja hidrofobne impregnacije prskanjem

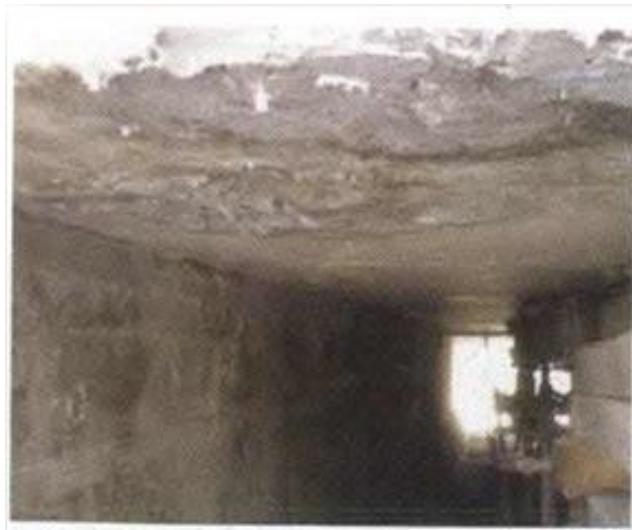
Neki se nanose mokro na mokro, a drugi zahtijevaju sušenje prije nanošenja sljedećeg sloja. Debljina sloja je jako važna, budući da o njoj ovise mnoga svojstva premaza (slika 4.14. , slika 4.15.).

Slika 4.14. Betonska površina prije nanošenja premaza

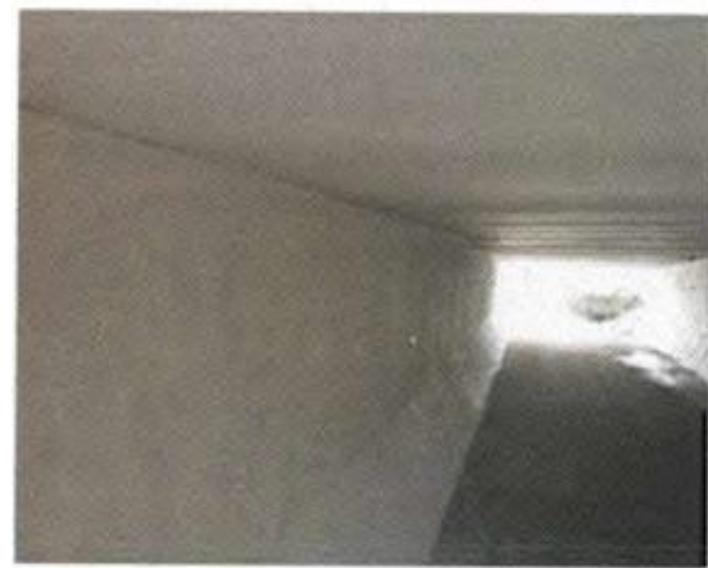
Slika 4.15. Betonska površina zaštićena premazom

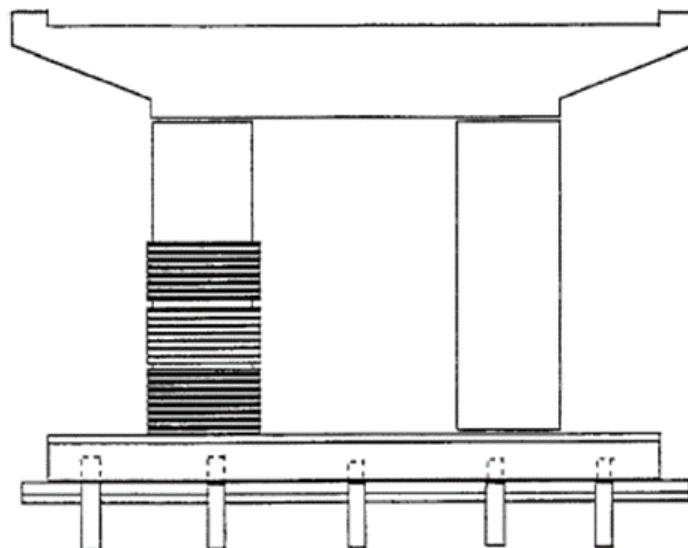
Istraživanje je pokazalo da usko raspoređena poprečna armatura u betonskom stupu znatno povećava tlačnu čvrstoću i učinkovita krajnja tlačna naprezanja u jezgri betona. Primjena kompozitnih materijala u građevinarstvu i infrastrukturi uvelike se povećalo u posljednjih godina. To je prije svega zbog svoje visoke čvrstoće, male težine, otpornosti na koroziju, niske cijene, svestranost. Popravak od potresnog oštećenja armiranobetonskih stupova u vrlo rizičnoj seizmičkoj zoni je često potrebno. Zbog toga se stavlja FRP obloga. FRP kompozitna obloga izrađena je od visoko čvrstih staklenih vlakana u obliku tkanine, omotane oko oštećenog stupa u obliku neprekidnog prstena. Kompozitne trake posjeduju dovoljno fleksibilnosti da se lako omotaju oko kružnog ili pravokutnog presjeka armiranobetonskog stupa (slika 4.16.).

Slika 4.16. Obloženi i neobloženi betonski stup
