Hižman, Luka

Undergraduate thesis / Završni rad

TRAJNOST I EKSPLOATACIJA ARMIRANOBETONSKIH KONSTRUKCIJA

Odjel za graditeljstvo

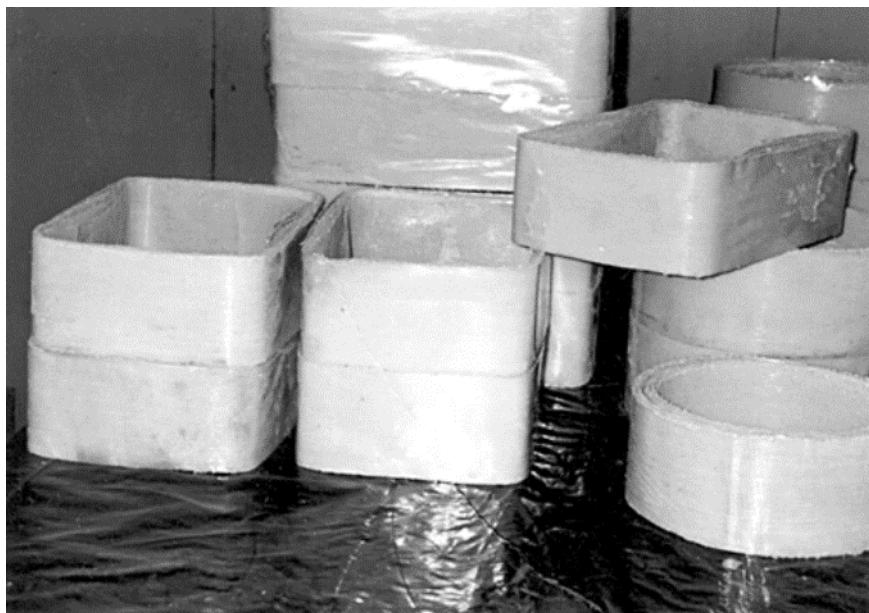
Konstruiranje kompozitnih obloga uključuje nanošenje ravne dugačke trake staklene tkanine zasićene s poliesterskim smolama. Sloj od mylar folije se zatim stavlja na vlažnu traku te se zatim sve to za rola oko osovine koja predstavlja veličinu i oblik stupa te se stavlja u peć na pečenje. Mylar folija predstavlja da se spriječi lijepljenje kompozitne trake prilikom stvrđnjavanja (slika 4.17.).

Slika 4.17. FRP kompozitne trake za seizmičke popravke

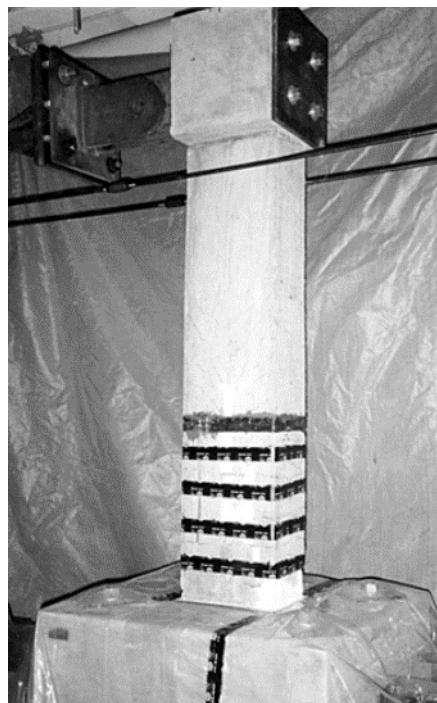
Postupci popravaka sastoje se od odlamanja betona u oštećenim zonama, punjenja praznina sa svježim betonom te primjenom aktivnog plana. Aktivni plan sastoji se od omatanja stupaca s nešto ogromnijom FRP oblogom (3mm) i punjenja praznine između stupa i kompozitne obloge pjenom pod tlakom. Prvi korak u popravku uključuje zamjenu krhotine i oštećenog betona sa brzim postavljanjem novog betona te dorade površine do njenog izvornog oblika i dimenzije (slika 4.18.). Na temelju projektnih zahtjeva, šest ili osam slojeva omotavaju se oko kružnog ili pravokutnog stupa (slika 4.19.). Broj slojeva je izabrano na osnovu dodatnog ograničenog pritiska potreban da se stup dovede do sadašnjeg dizajnerskog standarda. Tanki sloj dvokomponentnog nisko viskoznog ljepila namaže se na oblogu prije nego se omotava oko stupa. Svaki prsten je širok 151 mm i stavlja se duž visine stupa. Završni korak popravka je ubrizgavanje pjene pod tlakom

Slika 4.18. Zamjena oštećenog betona i površinska obrada stupa do izvornog oblika

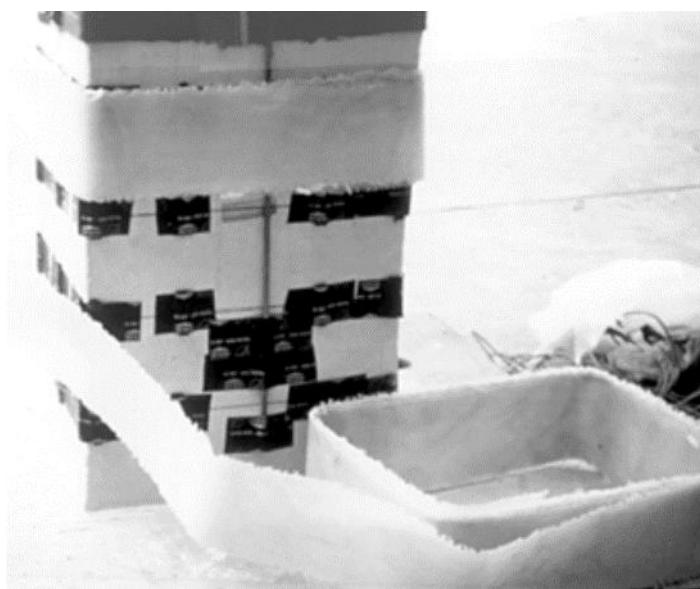
između kompozitne obloge i betonske površine. Cijevne stezaljke na vrhu i na dnu popravljene zone sprečavaju istjecanje pjene tijekom prešanja.

Slika 4.19. Omotavanje kontinuiranog FRP kompozitnog prstena u mnoštvo slojeva oko oštećene zone stupa
