Undergraduate thesis / Završni rad

Završni rad br. 278/GR/2016

**TRAJNOST I EKSPLOATACIJA
ARMIRANOBETONSKIH KONSTRUKCIJA**

NASLOV RADA NA ENGL. JEZIKU DURABILITY AND EXPLOITATION OF REINFORCED CONCRETE STRUCTURES

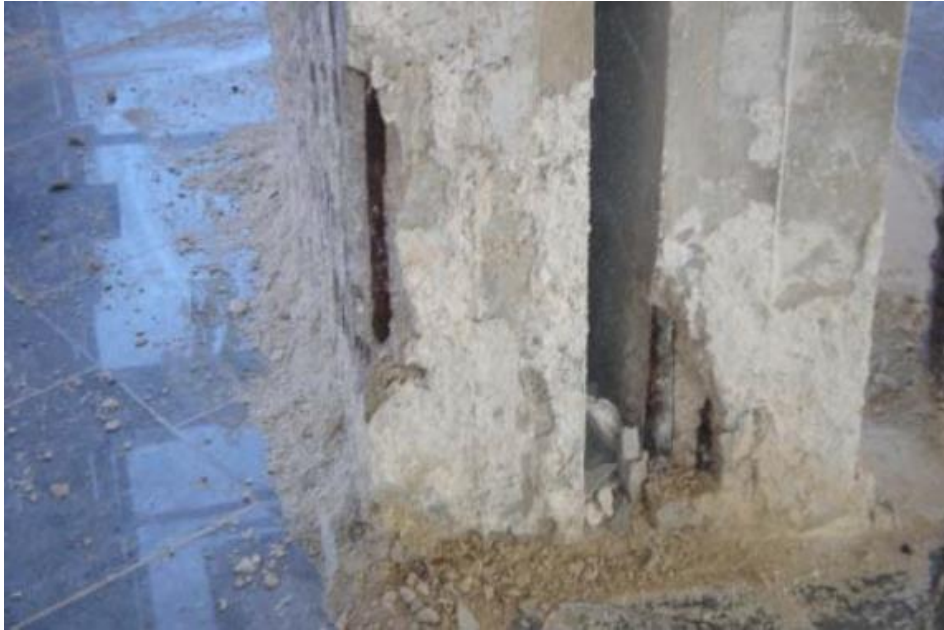
Slika 3.1. Uočeno oštećenje stupa na staroj zgradi

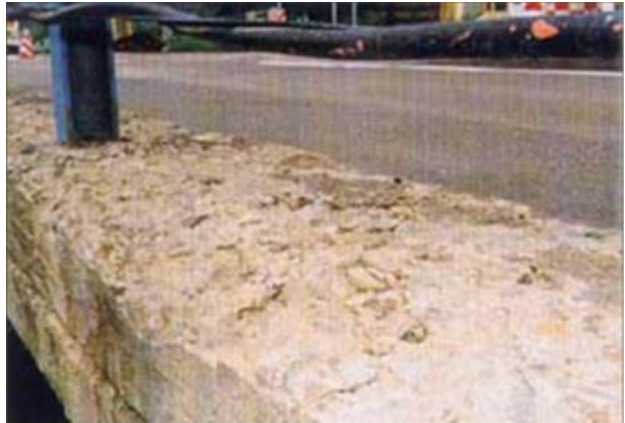
Voda zadržana u strukturi betona pretvara se u led. Na površini betona vide se znakovi odvajanja, ljuštenja, raspucavanja te gubitak čvrstoće i nosivosti. Upotreba soli za odleđivanje odnosno sniženja ledišta što donosi povećanju sadržaja vode u porama a time se pojačava razorno djelovanje (slika 3.3.)

Slika 3.3. Primjeri oštećenja prilikom smrzavanja i odmrzavanja

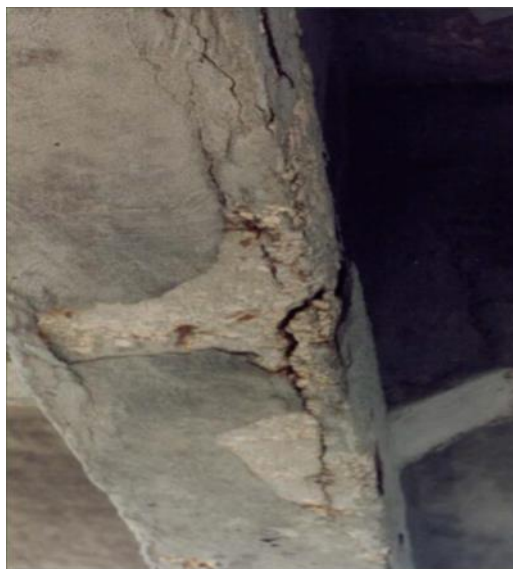
Korozija armature je jedan od najčešćih uzroka propadanja armiranobetonskih konstrukcija. To utječe na sigurnost betonskih konstrukcija. Mnoge postojeće strukture pokazuju značajne štete od korozije, uglavnom zbog toga što nisu bile poduzete dovoljne ili odgovarajuće trajne mjere održavanja. Ekonomski učinak takvih oštećenja također je jako velik. Prema provedenim analizama u nekim zemljama ustanovljeno je da troškovi popravaka direktnih šteta uzrokovanih korozijom predstavljaju 1 – 5 % bruto društvenog proizvoda. U uobičajenim uvjetima okoliša kvalitetan beton pruža dobru antikorozivnu zaštitu armaturnom čeliku. Neposredno nakon procesa hidratacije na čeliku se stvara tzv. pasivni zaštitni sloj koji je nepropustan i stabilan sve dok je pH vrijednost dovoljno velika. Čelik na taj način nije izložen koroziji sve dok nije uništena pasivna zaštita. Dakle rizik korozije armature je minimalan u dobro projektiranoj konstrukciji s dovoljnom debljinom kvalitetno izvedenog zaštitnog sloja koji pruža kemijsku i fizičku barijeru koroziji. Prva posljedica procesa korozije kod betonskih konstrukcija smanjenje je poprečnog presjeka armature, a time i njezine nosivosti. Druga posljedica je da produkti korozije zauzimaju veći volumen nego čelik što uzrokuje vlačna naprezanja u betonu. Ako su vlačna naprezanja u betonu veća od njegove vlačne čvrstoće dolazi do pucanja betona i ljuštenje zaštitnog sloja. Uobičajeni vanjski znak pojave korozije armature može se vidjeti kada se pojave pukotine paralelne sa armaturom te smeđe mrlje na površini (slika 3.12.).

Slika 3.12. Primjeri oštećenja prilikom korozije

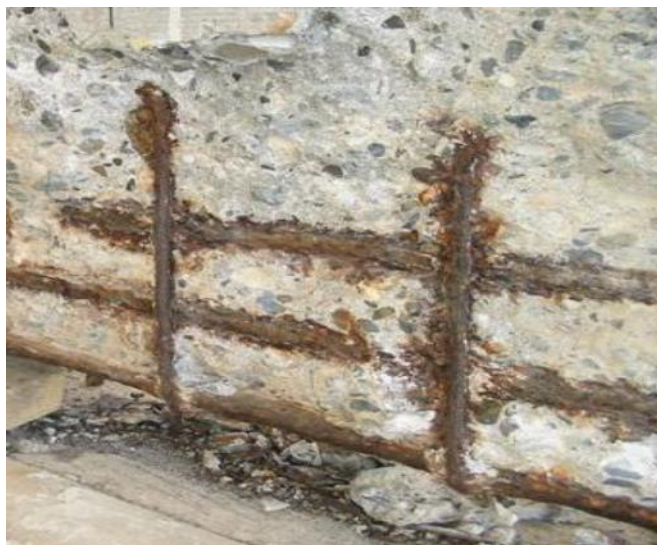
- 4.faza: - potpuno odvajanje betonskog zaštitnog sloja (slika 3.16.)
- otvorene korodirane šipke armature izravno izložene daljnjim djelovanjima

Slika 3.16. Vidljivo potpuno odvajanje zaštitnog sloja

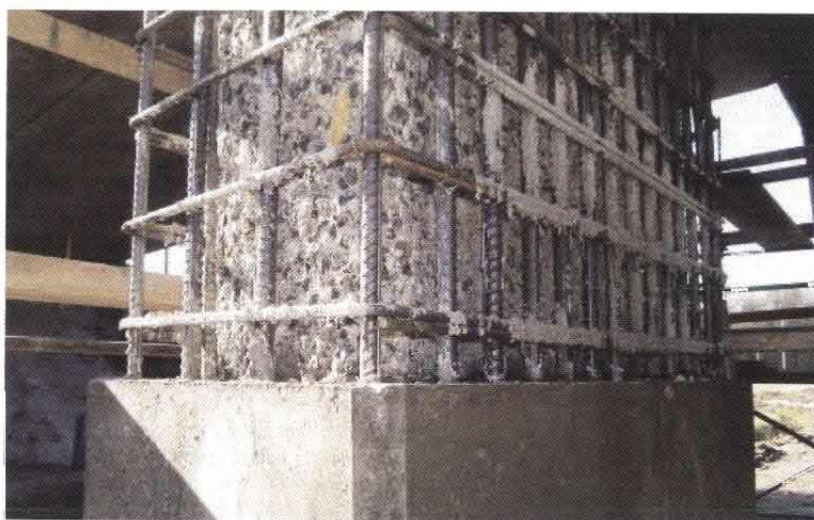
Priprema površine betona jedan je od najvažnijih koraka kod izvođenja popravaka reprofilacijom. Priprema površine sastoji se od postupaka koji slijede nakon uklanjanja oštećenog betona. Uspješnost popravaka najviše ovisi o stanju pripremljene površine betona, a manje o kvaliteti i troškovima sanacijskog sustava koji se kasnije nanosi. Priprema površine uključuje čišćenje i hrapavljenje površine betona, u svrhu poboljšanja veze između starog i novog sanacijskog sustava. Na slici 4.3. prikazana je faza popravka armiranobetonskog stupa nadvožnjaka, a može se vidjeti pripremljena betonska površina za nanošenje novog sustava.

Slika 4.3. Pripremljena površina betona i armature za nanošenje sloja novog morta

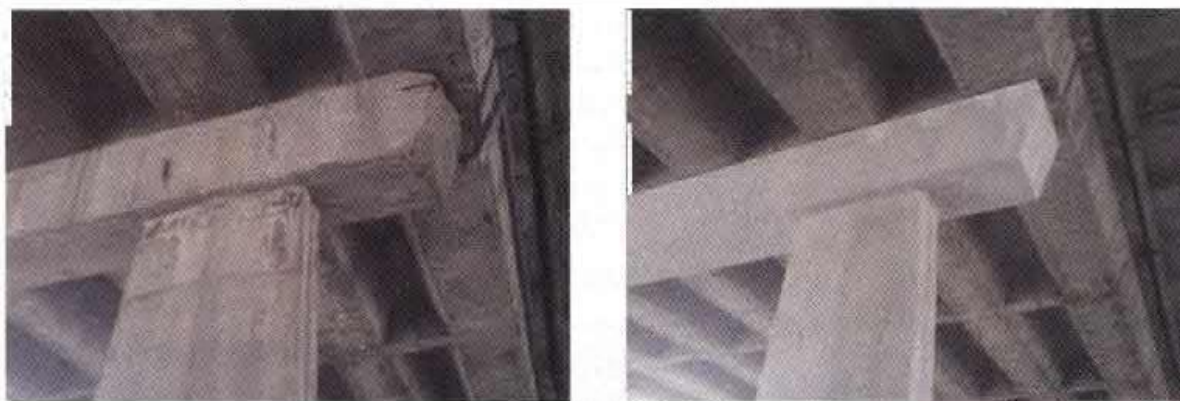
Slojevi za popravak mogu se ugrađivati na nekoliko načina, ovisno o debljini uklonjenog sloja betona, dimenzijama i položaju površine koja se sanira (slika 4.5).

Slika 4.5. Popravak naglavne grede i stupa nadvožnjaka reprofilacijom

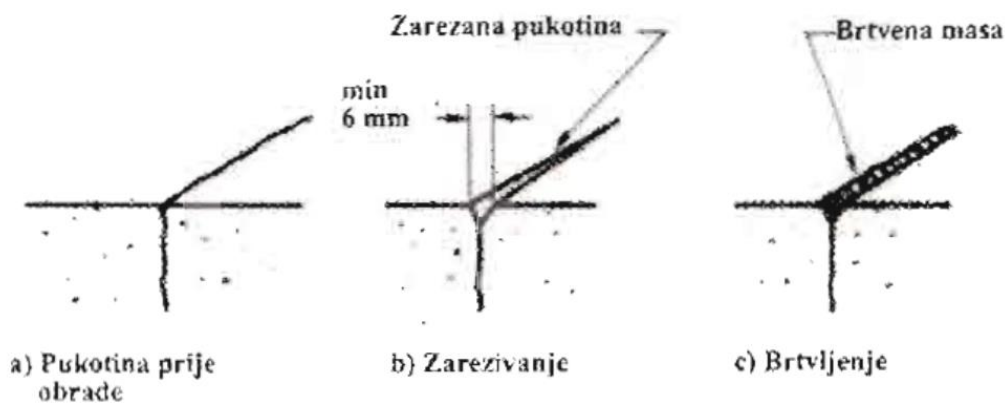
betonskim površinama gdje se zadržava voda ili gdje je prisutan hidrostatički tlak, te smanjuje prodor vode i vlage u beton. Kao sredstvo za brtvljenje mogu se koristiti epoksidne smole, silikoni, asfaltni materijali ili polimerni mortovi. Treba izbjegavati cementne mortove zbog mogućnosti pucanja. Također bi trebao materijal biti otporan na atmosferske promjene i ne smije biti krhak. Proces sanacije pukotine sastoji se od zarezivanja pukotine do dubine od 6 – 25 mm, pri tome se može upotrijebiti pila, ručni ili pneumatski alat. Nakon toga se sve dobro očisti pjeskarenjem, mlazom vode ili zraka, te se ostavi da se osuši. Zatim se ugrađuje materijal za brtvljenje (slika 4.7.).

Slika 4.7. Sanacija pukotine zarezivanjem i brtvljenjem

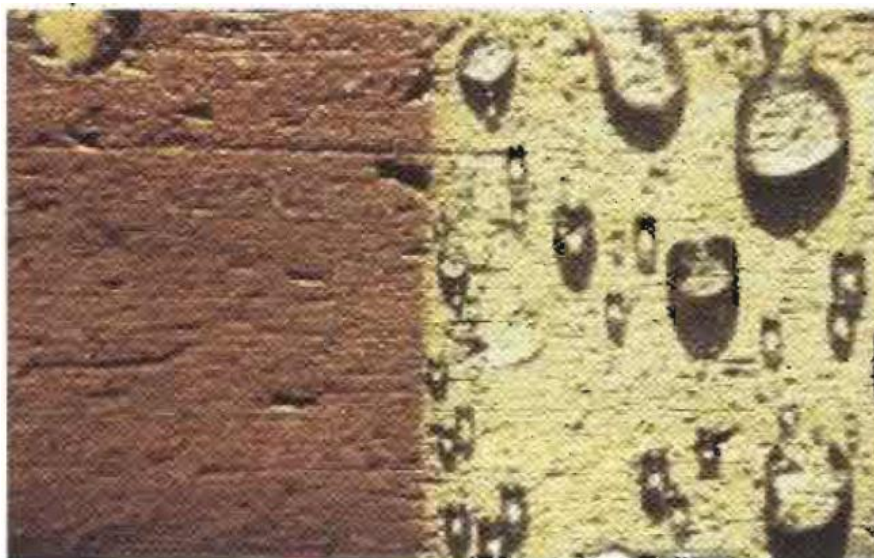
Hidrofobna impregnacija je zaštita betona koja stvara površinu odbojnom za vodu. Pore i kapilare su iznutra obložene, ali nisu ispunjene. Na površini betona ne postoji film i vidljiva je vrlo mala ili gotovo nikakva promjena izgleda površine (slika 4.12.).

Slika 4.12. Usporedba površine koja nije zaštićena i površine tretirane hidrofobnom impregnacijom
