Undergraduate thesis / Završni rad

2017

**TRAJNOST I EKSPLOATACIJA  
ARMIRANOBETONSKIH KONSTRUKCIJA**

Odjel za graditeljstvo

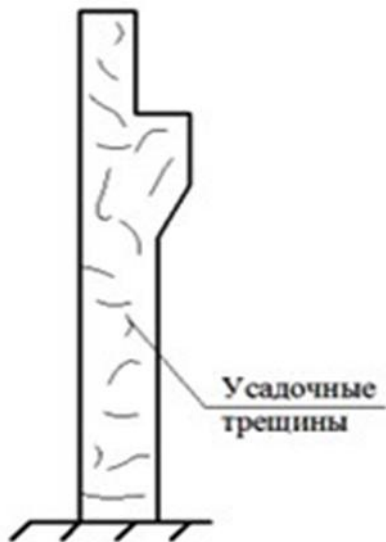
Pukotine i deformacije uslijed skupljanja betona

Obnova površina pukotina ( fugiranje, gips ),  
ubrizgivanje u deblje pukotine

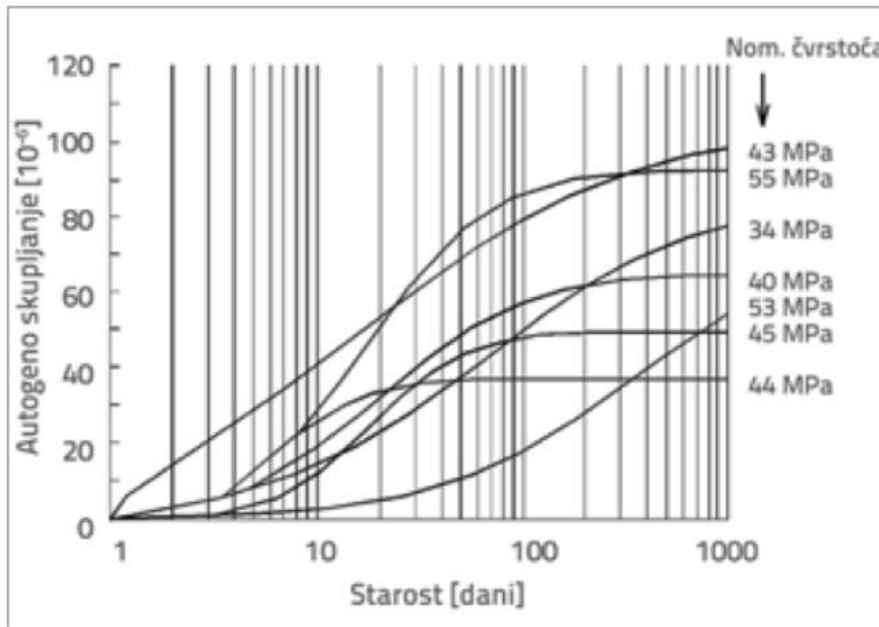
Autogeno skupljanje ostaje manje od  $10^{-4}$  u betonima čiji je vodocementni omjer (v/c) veći od 0,45, ali povećava se vrlo brzo kada taj omjer pada ispod 0,40, i može dostići vrijednost do  $3 \times 10^{-4}$  ( slika 3.6. , slika 3.7. )

Slika 3.6. Autogeno skupljanje običnih betona

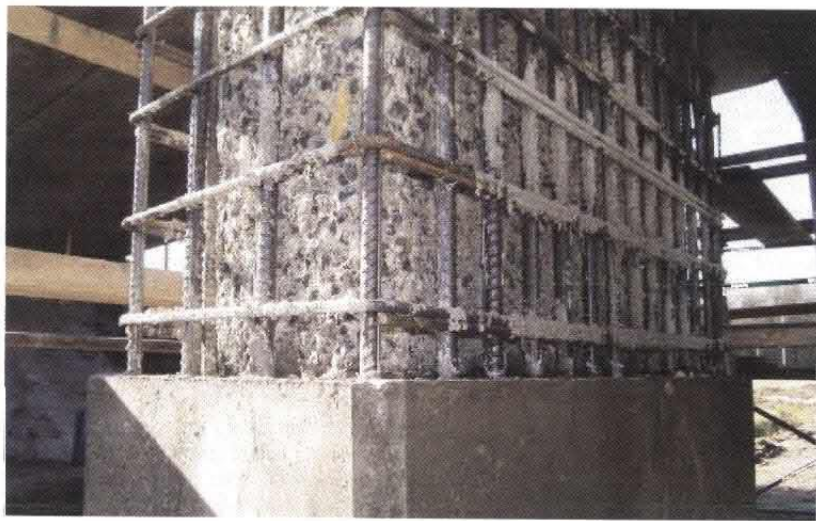
Priprema površine betona jedan je od najvažnijih koraka kod izvođenja popravaka reprofilacijom. Priprema površine sastoji se od postupaka koji slijede nakon uklanjanja oštećenog betona. Uspješnost popravaka najviše ovisi o stanju pripremljene površine betona, a manje o kvaliteti i troškovima sanacijskog sustava koji se kasnije nanosi. Priprema površine uključuje čišćenje i hrapavljenje površine betona, u svrhu poboljšanja veze između starog i novog sanacijskog sustava. Na slici 4.3. prikazana je faza popravka armiranobetonskog stupa nadvožnjaka, a može se vidjeti pripremljena betonska površina za nanošenje novog sustava.

*Slika 4.3. Pripremljena površina betona i armature za nanošenje sloja novog morta*

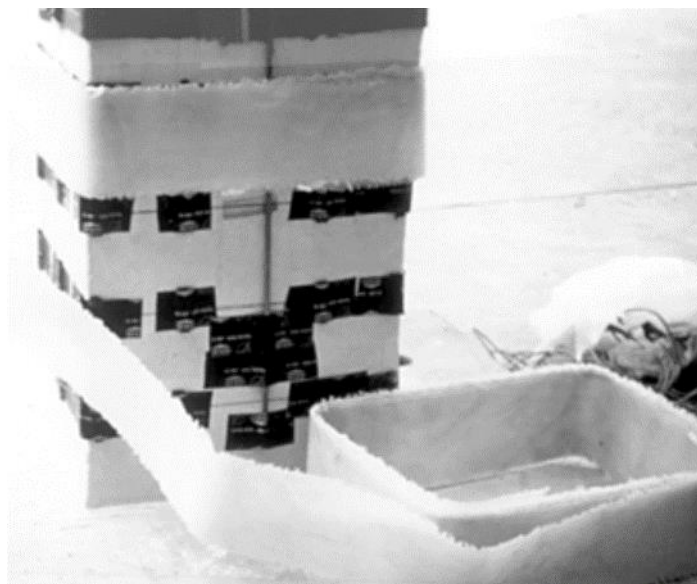
između kompozitne obloge i betonske površine. Cijevne stezaljke na vrhu i na dnu popravljene zone sprečavaju istjecanje pjene tijekom prešanja.

*Slika 4.19. Omotavanje kontinuiranog FRP kompozitnog prstena u mnoštvo slojeva oko oštećene zone stupa*
