Undergraduate thesis / Završni rad

**Sveučilište
Sjever**

**TRAJNOST I EKSPLOATACIJA
ARMIRANOBETONSKIH KONSTRUKCIJA**

Varaždin, lipanj 2017. godine

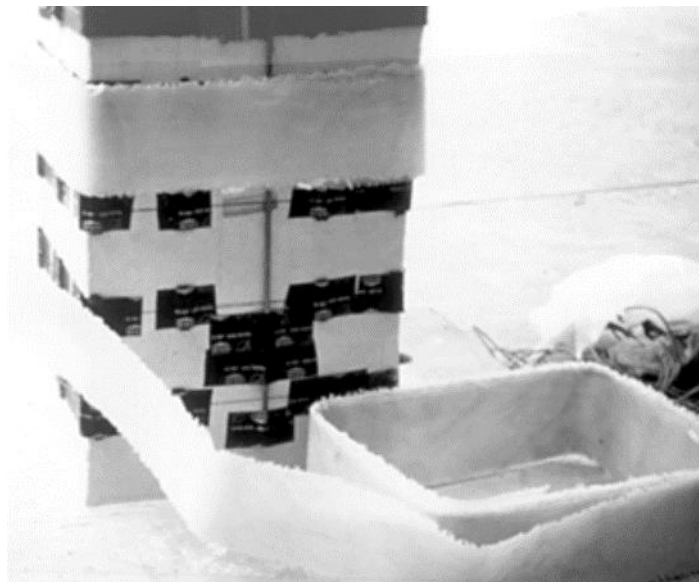
Postupci popravaka sastoje se od odlamanja betona u oštećenim zonama, punjenja praznina sa svježim betonom te primjenom aktivnog plana. Aktivni plan sastoji se od omatanja stupaca s nešto ogromnijom FRP oblogom (3mm) i punjenja praznine između stupa i kompozitne obloge pjenom pod tlakom. Prvi korak u popravku uključuje zamjenu krhotine i oštećenog betona sa brzim postavljanjem novog betona te dorade površine do njenog izvornog oblika i dimenzije (slika 4.18.). Na temelju projektnih zahtjeva, šest ili osam slojeva omotavaju se oko kružnog ili pravokutnog stupa (slika 4.19.). Broj slojeva je izabrano na osnovu dodatnog ograničenog pritiska potreban da se stup dovede do sadašnjeg dizajnerskog standarda. Tanki sloj dvokomponentnog nisko viskozno ljepila namaže se na oblogu prije nego se omotava oko stupa. Svaki prsten je širok 151 mm i stavlja se duž visine stupa. Završni korak popravka je ubrizgavanje pjene pod tlakom

između kompozitne obloge i betonske površine. Cijevne stezaljke na vrhu i na dnu popravljene zone sprečavaju istjecanje pjene tijekom prešanja.

Slika 4.19. Omotavanje kontinuiranog FRP kompozitnog prstena u mnoštvo slojeva oko oštećene zone stupa
