Undergraduate thesis / Završni rad

TRAJNOST I EKSPLOATACIJA ARMIRANOBETONSKIH KONSTRUKCIJA

Odjel za graditeljstvo

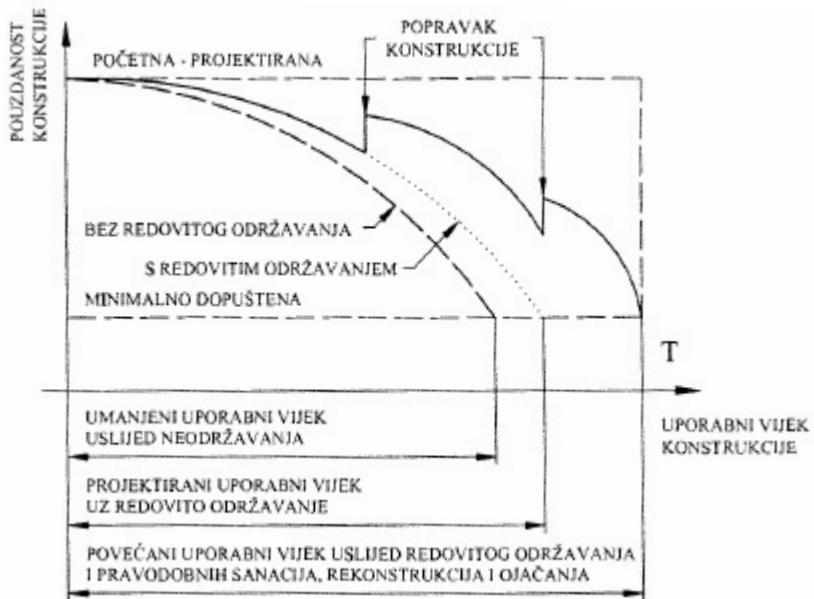
Slika 2.5. Utjecaj održavanja na produljenje uporabnog vijeka konstrukcije

mora povjeriti osobama koje ispunjavaju uvjete za obavljanje tih poslova propisane posebnim zakonom. Uvjete za održavanje i unapređivanje ispunjavanja temeljnih zahtjeva za građevinu, energetskih svojstava zgrada i nesmetanog pristupa i kretanja u građevini te način ispunjavanja i dokumentiranja ispunjavanja ovih zahtjeva i svojstava, propisuje ministar pravilnikom. Održavanje konstrukcija u novije se vrijeme pokazalo kao izuzetno zahtjevna aktivnost koja podrazumijeva ulaganje vrlo velikih novčanih sredstava. Na slici 2.5. prikazan je utjecaj održavanja na produljenje uporabnog vijeka konstrukcije.

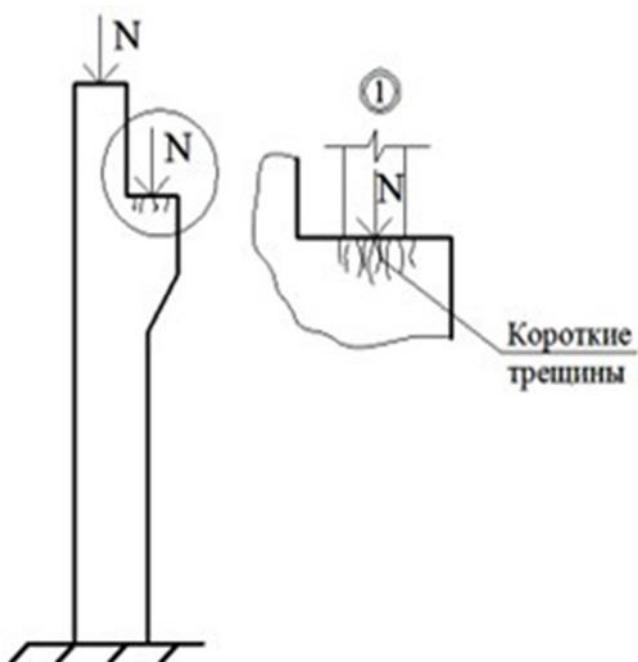
Uzrok oštećenja:

Kratke pukotine u mjestima kontakta grede sa stupom pokazuju lokalno lomljenje betona zbog preopterećenja, smanjenje čvrstoće betona, odsutnost bočnog jačanja armature.

Jačanje oštećenih područja

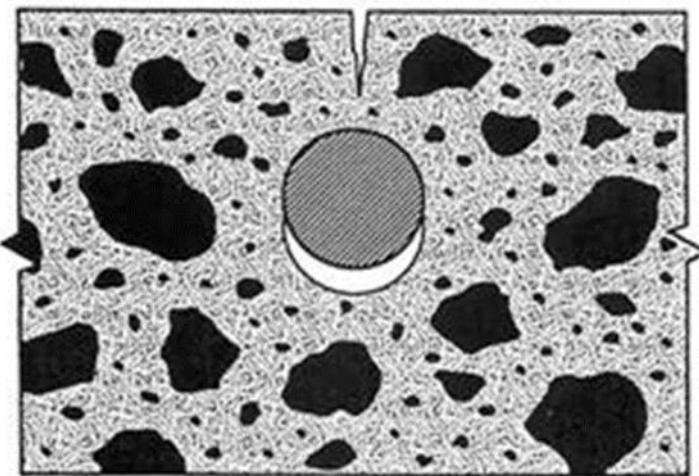
Slika 3.8. Deformacije prilikom plastičnog skupljanja

Uslijed gubitka vode evaporacijom s površine betona dolazi do smanjenja volumena dok je beton još u plastičnom stanju (prvih 10 - 12 sati od ugradnje) na nezasićenom zraku ($RH < 95\%$) uz visoku temperaturu i snažan vjetar. Smanjenje volumena za cca 1% volumena cementa. Skupljanju površinskog sloja odupire se unutarnji dio betona, koji se još ne skuplja, što rezultira vlačnim naprezanjima u površinskom sloju. U slučaju kada su nastala naprezanja veća od vlačne čvrstoće mladog betona kao posljedica nastaju: plitke i dosta široke plastične pukotine (slika 3.8.)

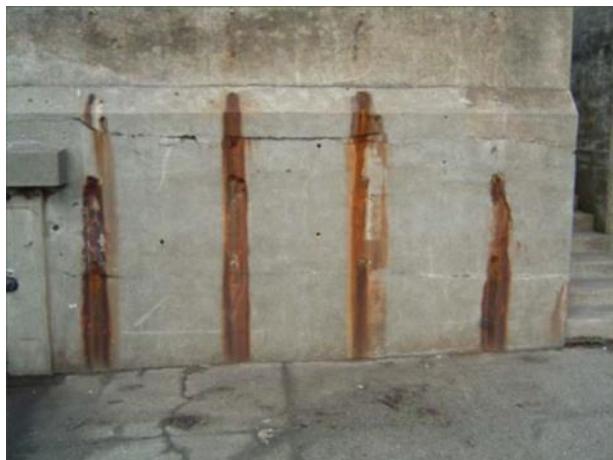
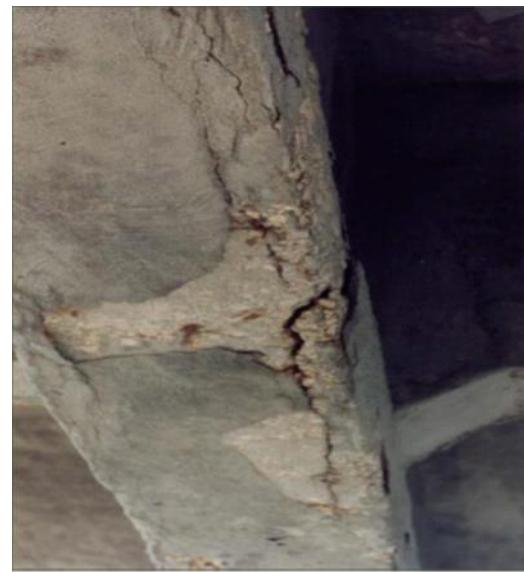
Slika 3.12. Primjeri oštećenja prilikom korozije

Korozija armature je jedan od najčešćih uzroka propadanja armiranobetonskih konstrukcija. To utječe na sigurnost betonskih konstrukcija. Mnoge postojeće strukture pokazuju značajne štete od korozije, uglavnom zbog toga što nisu bile poduzete dovoljne ili odgovarajuće trajne mjere održavanja. Ekonomski učinak takvih oštećenja također je jako velik. Prema provedenim analizama u nekim zemljama ustanovljeno je da troškovi popravaka direktnih šteta uzrokovanih korozijom predstavljaju 1 – 5 % bruto društvenog proizvoda. U uobičajenim uvjetima okoliša kvalitetan beton pruža dobru antikorozivnu zaštitu armaturnom čeliku. Neposredno nakon procesa hidratacije na čeliku se stvara tzv. pasivni zaštitni sloj koji je nepropustan i stabilan sve dok je pH vrijednost dovoljno velika. Čelik na taj način nije izložen koroziji sve dok nije uništena pasivna zaštita. Dakle rizik korozije armature je minimalan u dobro projektiranoj konstrukciji s dovoljnom debljinom kvalitetno izvedenog zaštitnog sloja koji pruža kemijsku i fizičku barijeru koroziji. Prva posljedica procesa korozije kod betonskih konstrukcija smanjenje je poprečnog presjeka armature, a time i njezine nosivosti. Druga posljedica je da produkti korozije zauzimaju veći volumen nego čelik što uzrokuje vlačna naprezanja u betonu. Ako su vlačna naprezanja u betonu veća od njegove vlačne čvrstoće dolazi do pucanja betona i ljuštenje zaštitnog sloja. Uobičajeni vanjski znak pojave korozije armature može se vidjeti kada se pojave pukotine paralelne sa armaturom te smeđe mrlje na površini (slika 3.12.).

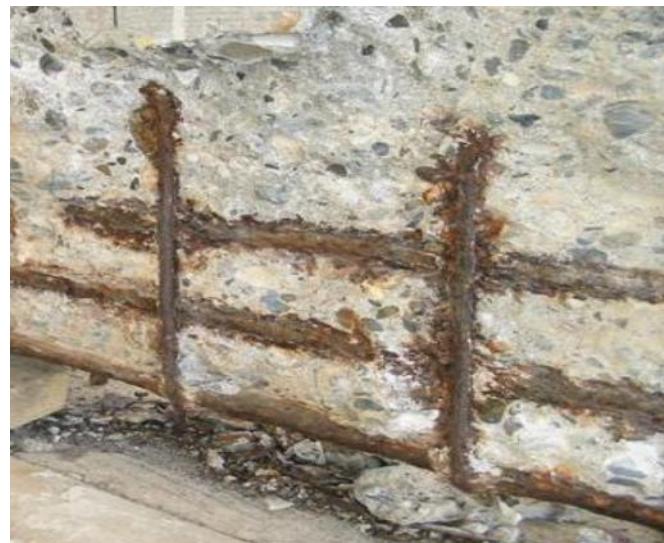
Slika 3.16. Vidljivo potpuno odvajanje zaštitnog sloja

- 4.faza:
- potpuno odvajanje betonskog zaštitnog sloja (slika 3.16.)
 - otvorene korodirane šipke armature izravno izložene dalnjim djelovanjima

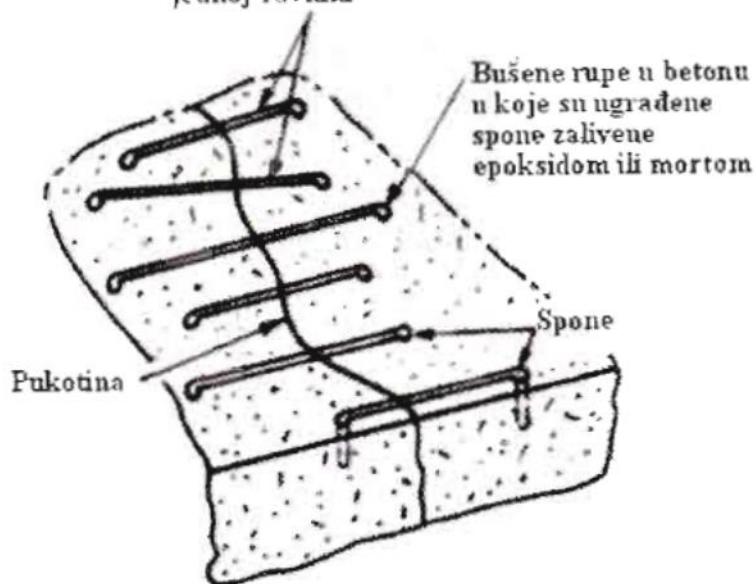
Slika 4.10. Sanacija pukotine postupkom povezivanja

Povezivanje uključuje bušenje rupa s obje strane pukotine i ugradnju spona u oblike slova „U“ okomito na pukotinu. Ova se tehnika upotrebljava kada je potrebno obnoviti vlačnu čvrstoću preko velikih pukotina. Primjenom ove tehnike povećava se krutost i nosivost elementa i može uzrokovati pucanje na drugom mjestu. Ponekad može biti potrebno ojačati okolni dio elementa dodatnom armaturom. Dakle, tehnika se sastoji od bušenja rupa s obje strane, čišćenja rupa i sidrenja spona u izbušene rupe, koje se zatim ispunjavaju mortom ili epoksilnom smolom. Spone mogu biti različitih duljina i smjerova, a treba ih postaviti tako da se vlačno naprezanje prenosi cijelim područjem, a ne preko samo jedne spone (slika 4.10.).

Ugrađene spone su različitih duljina i orijentacija, tako da se rasporede naprezanja oko pukotine, a ne da budu koncentrirana u jednoj ravni

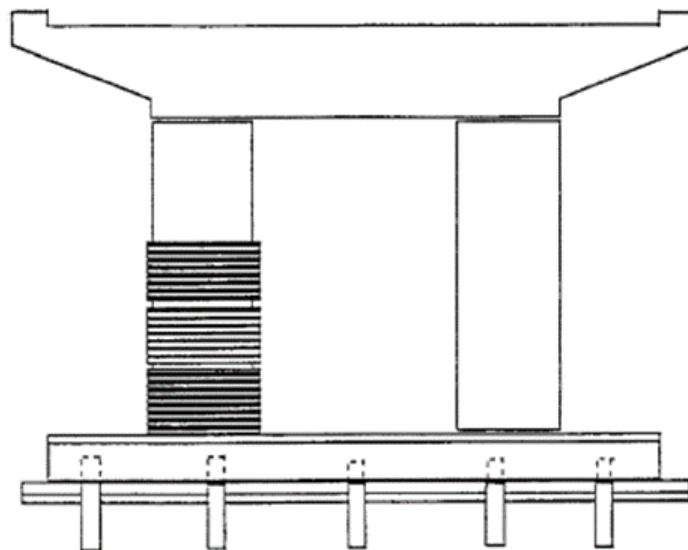
Slika 4.16. Obloženi i neobloženi betonski stup

Istraživanje je pokazalo da usko raspoređena poprečna armatura u betonskom stupu znatno povećava tlačnu čvrstoću i učinkovita krajnja tlačna naprezanja u jezgri betona. Primjena kompozitnih materijala u građevinarstvu i infrastrukturi uvelike se povećalo u posljednjih godina. To je prije svega zbog svoje visoke čvrstoće, male težine, otpornosti na koroziju, niske cijene, svestranost. Popravak od potresnog oštećenja armiranobetonskih stupova u vrlo rizičnoj seizmičkoj zoni je često potrebno. Zbog toga se stavlja FRP obloga. FRP kompozitna obloga izrađena je od visoko čvrstih staklenih vlakana u obliku tkanine, omotane oko oštećenog stupa u obliku neprekidnog prstena. Kompozitne trake posjeduju dovoljno fleksibilnosti da se lako omotaju oko kružnog ili pravokutnog presjeka armiranobetonskog stupa (slika 4.16.).

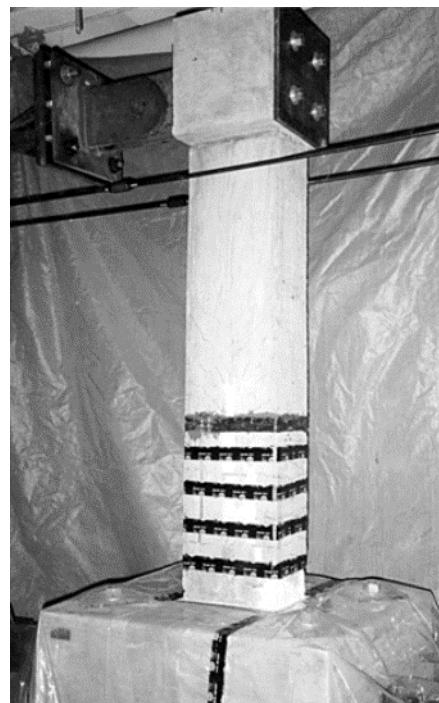
Slika 4.18. Zamjena oštećenog betona i površinska obrada stupa do izvornog oblika

Postupci popravaka sastoje se od odlamanja betona u oštećenim zonama, punjenja praznina sa svježim betonom te primjenom aktivnog plana. Aktivni plan sastoji se od omatanja stupaca s nešto ogromnijom FRP oblogom (3mm) i punjenja praznine između stupa i kompozitne obloge pjenom pod tlakom. Prvi korak u popravku uključuje zamjenu krhotine i oštećenog betona sa brzim postavljanjem novog betona te dorade površine do njenog izvornog oblika i dimenzije (slika 4.18.). Na temelju projektnih zahtjeva, šest ili osam slojeva omotavaju se oko kružnog ili pravokutnog stupa (slika 4.19.). Broj slojeva je izabrano na osnovu dodatnog ograničenog pritiska potreban da se stup dovede do sadašnjeg dizajnerskog standarda. Tanki sloj dvokomponentnog nisko viskoznog ljepila namaže se na oblogu prije nego se omotava oko stupa. Svaki prsten je širok 151 mm i stavlja se duž visine stupa. Završni korak popravka je ubrizgavanje pjene pod tlakom

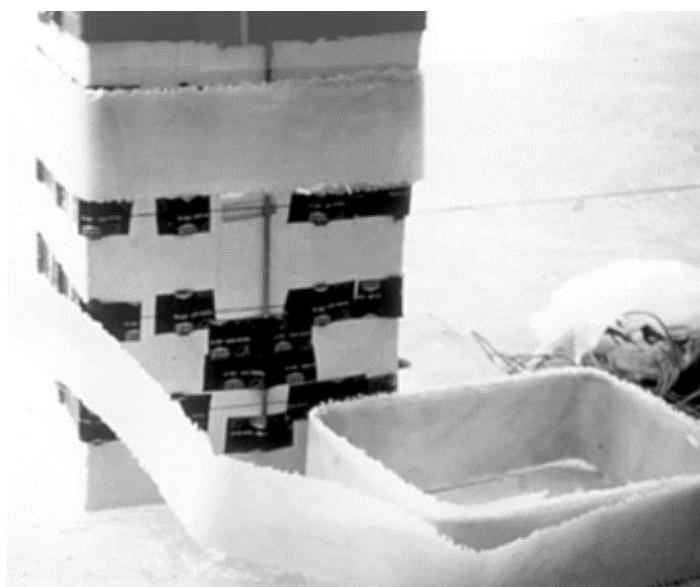
Slika 4.19. Omotavanje kontinuiranog FRP kompozitnog prstena u mnoštvo slojeva oko oštećene zone stupa

između kompozitne obloge i betonske površine. Cijevne stezaljke na vrhu i na dnu popravljene zone sprečavaju istjecanje pjene tijekom prešanja.
