Eksperimentalno ispitivanje nosivosti oštećenih ab stupova

Undergraduate thesis / Završni rad

Završni rad br. 237/GR/2015

Sveučilište Sjever

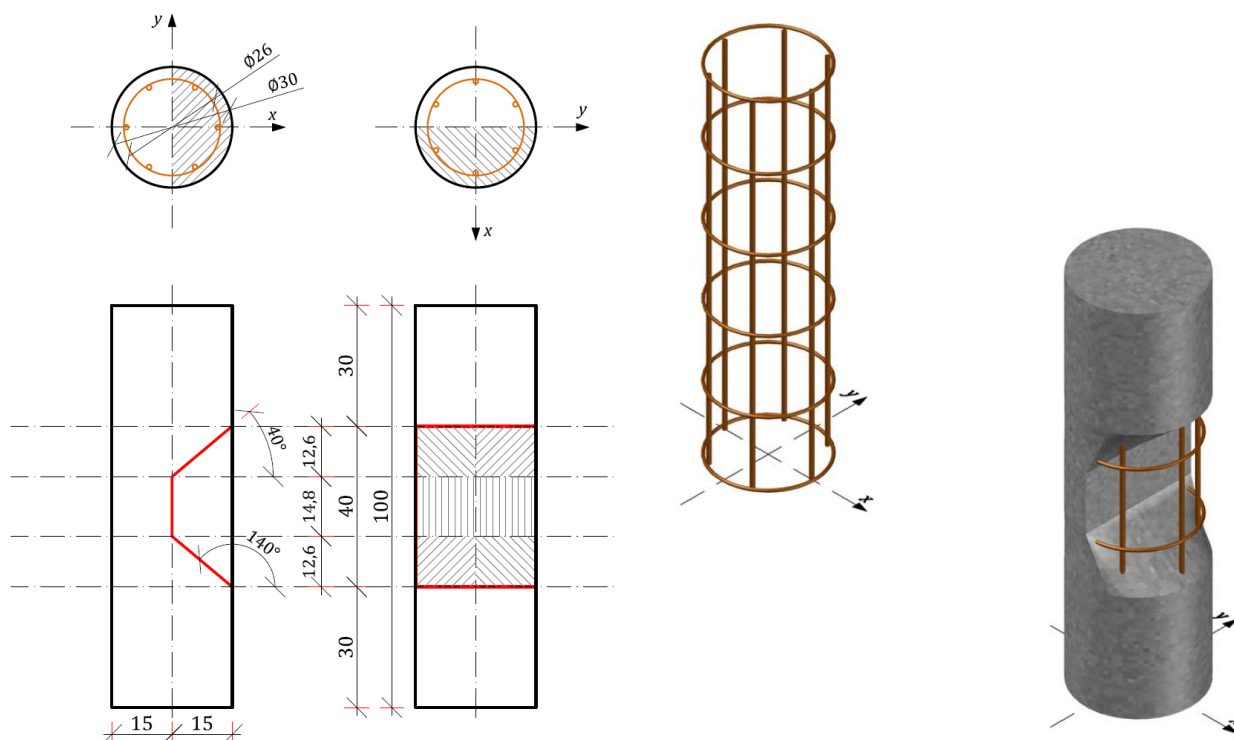
Svi eksperimentalni modeli visine su 100 cm, kružnog poprečnog presjeka promjera 30 cm. Ukupno je planirano 15 komada. Osnovna razlika u geometriji modela jest u dizajniranom oštećenju stupa, koje se nalazi na sredini stupa, a različite je dubine za pojedini model. Planirana su dva tipa (dubine) oštećenja:

oštećenje dubine radijusa R

Slika 2. 1 Dizajn eksperimentalnog modela s oštećenjem dubine R

Osnovna tri tipa modela stupa obzirom na dizajnirana oštećenja, prikazani su s dimenzijama na slikama 2.1. – 2.3.

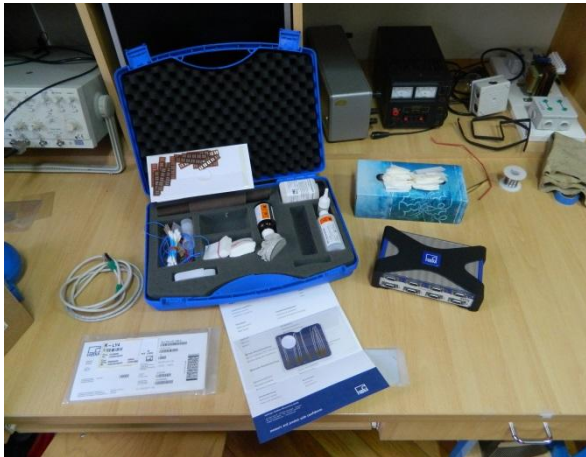
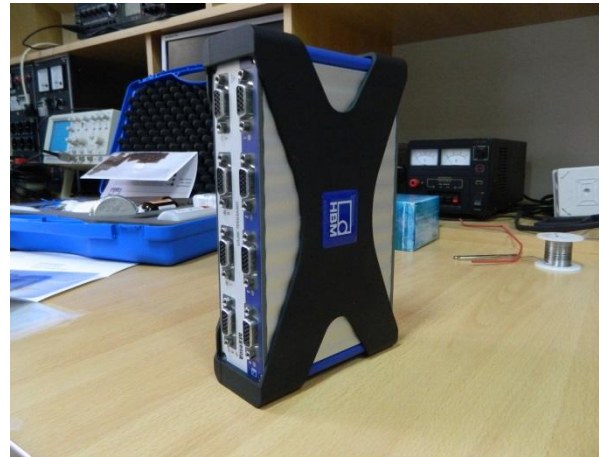
Za mjerenje deformacija koristit će se elektrootporni tenzometri za čelik i beton, različitih dimenzija s pratećom opremom (Slika 3.1).

Slika 3. HBM mjerna oprema

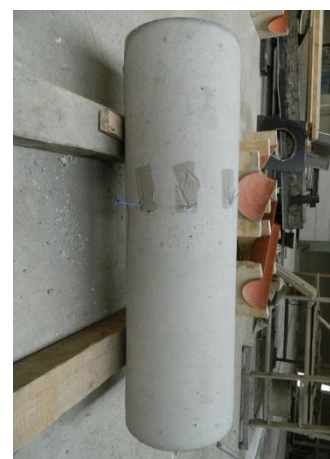
Slika 4. 11 Tri tipa oštećenja modela stupa

(a) Model s oštećenjem R

(b) Model s oštećenjem R/2

(c) Model bez oštećenja

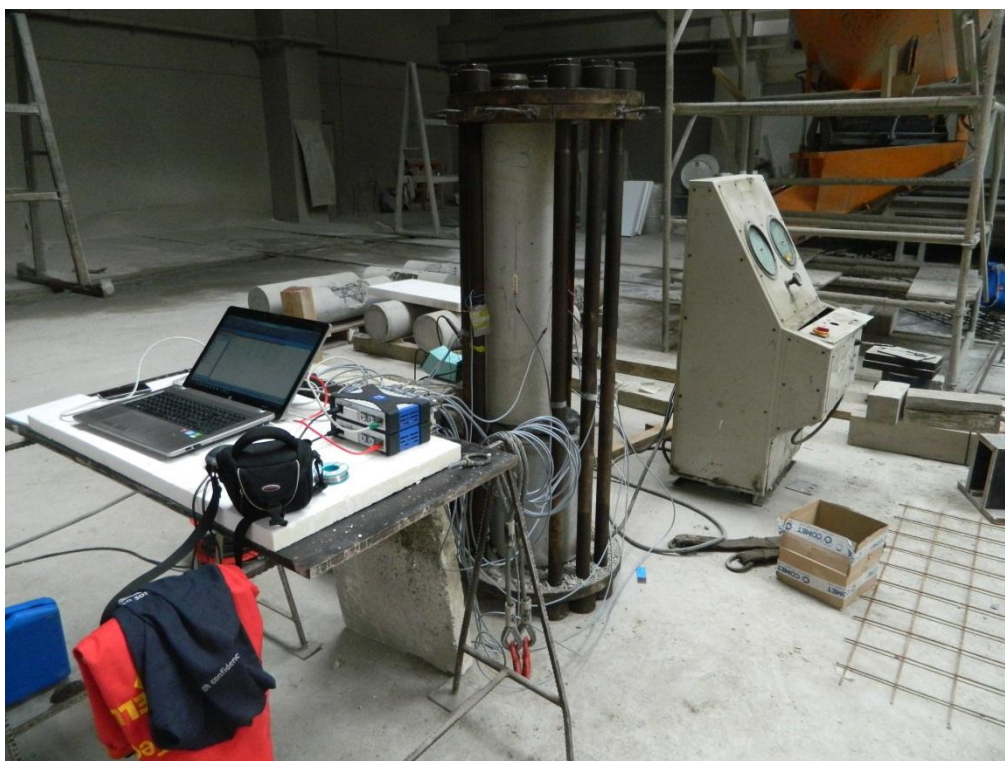
Slika 5.1 Postava aparature te priprema za početak ispitivanja

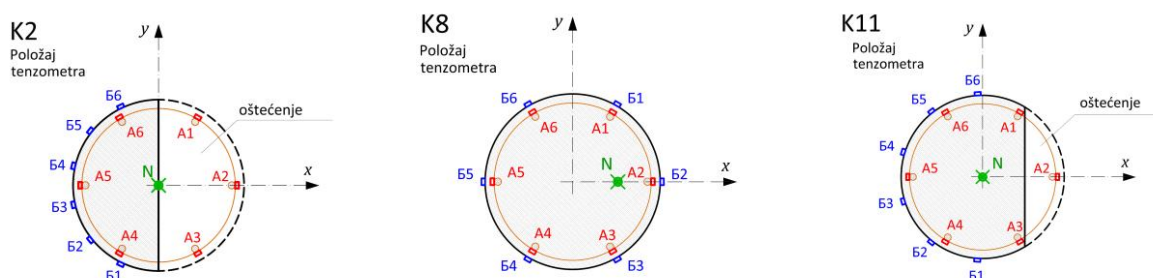
Na svaku šipku s vanjske strane zaljepio se na prije pripremljenu podlogu tenzometar. Ukupno 6 tenzometra postavilo se na armaturni koš u srednjem presjeku (uzdužnom) koša (slika 5.1). To je najkritičniji presjek u kojem se očekuje lom modela. Nakon betoniranja i konačne izrade modela, također će se na beton instalirati (zaljepiti) tenzometri, tako da će gotovi modeli i spremni za ispitivanje izgledati kako je prikazano na slici 5.2.

Slika 5.2 Shema modela za ispitivanje s označenim položajem tenzometara, oštećenjem i vanjskom silom (opterećenjem)

Sila se nanosi u razmacima od 50 kN, nakon čega se nekoliko minuta (cca 3) ostaje na toj sili te nakon toga nastavlja povećanje za sljedećih 50 kN. Deformacije se očitavaju u realnom vremenu preko tenzometara instaliranih na armaturu i beton (6 + 6 komada).

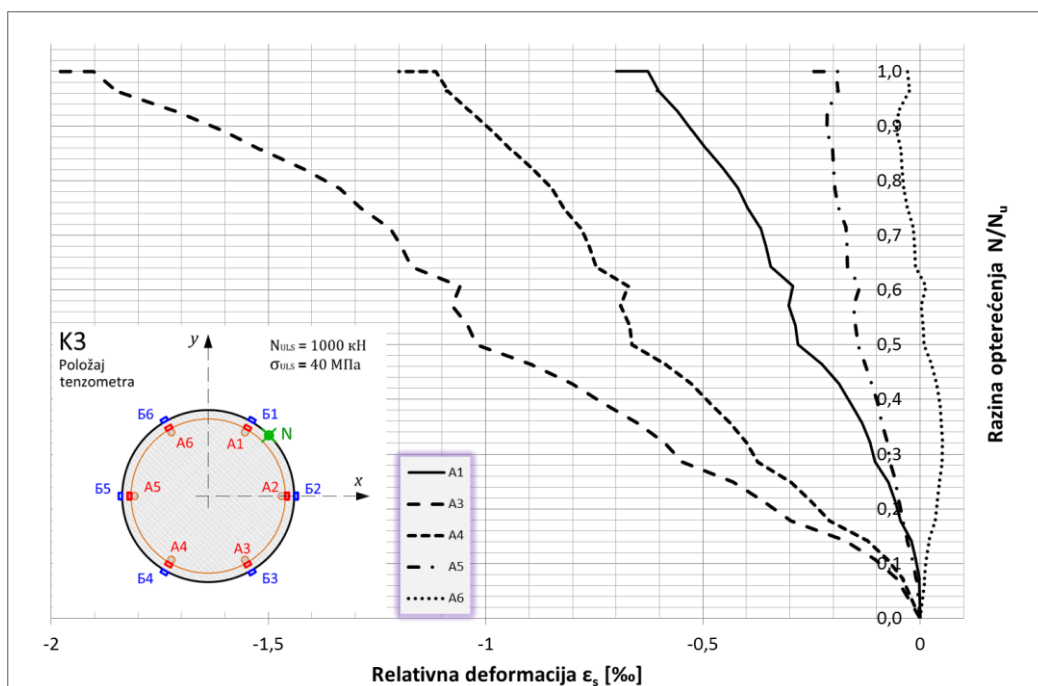
Neoštećeni modeli

Slika 6. 5Dijagram naprezanje-deformacija ispitanog modela K3

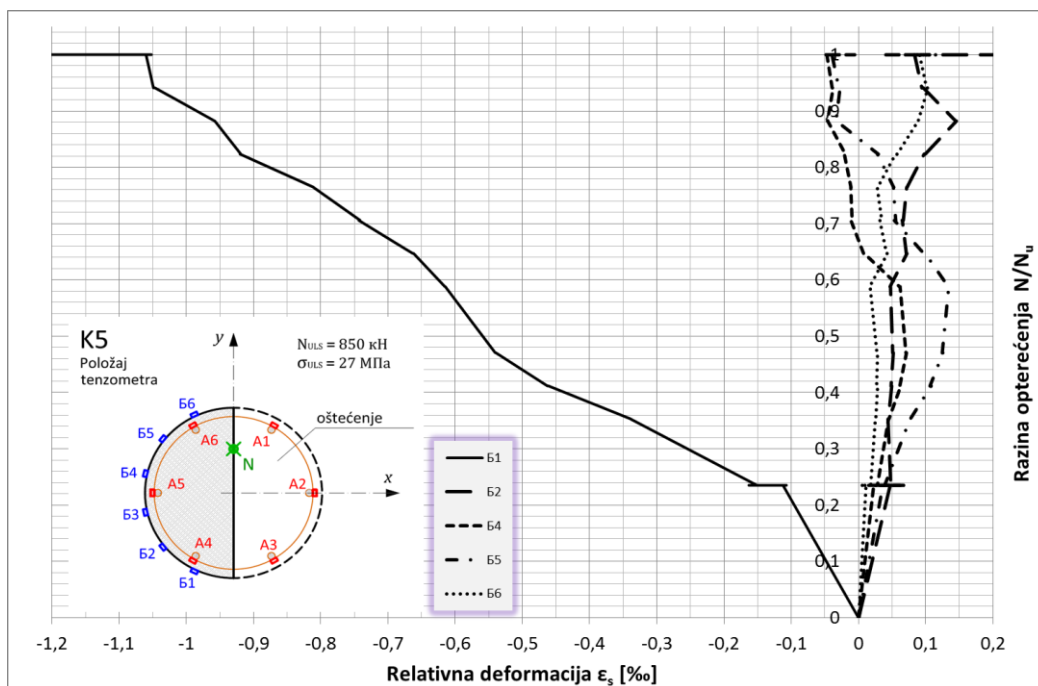
Slika 6. 8Dijagram naprezanje-deformacija ispitanog modela K5
