Eksperimentalno ispitivanje nosivosti oštećenih ab stupova

Undergraduate thesis / Završni rad

Završni rad br. 237/GR/2015

Odjel za graditeljstvo

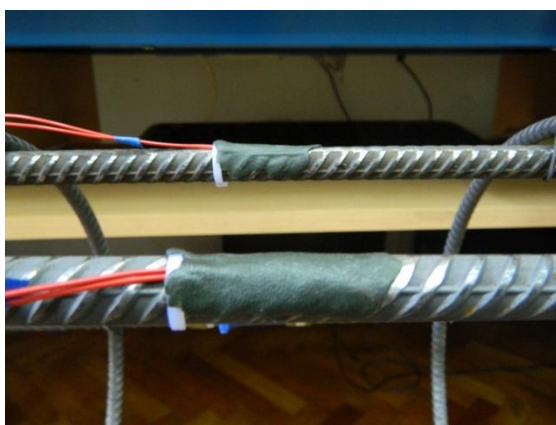
Slika 3. 10Proces zaštite instaliranog tenzometra

(b) Nanos plastelina preko AK22 radi dodatne zaštite od prodora vode

Izolacija i zaštita tenzometra provedena je sljedećim redoslijedom. Prvo je na tenzometar (i spoj žica obavezno) stavljena butilna masa AK22 radi mehaničke zaštite tenzometra te zaštite od vode. AK22 sastav je potpuno na prirodnoj bazi, ni na koji način ne šteti ni ne utječe na mjerne podatke, a njezina posebna prednost je u tome što ne skruti, već ostaje elastična, tako da se može pomicati zajedno s šipkom, tj tenzometrom te tako ne utječe na deformaciju tenzometra (Slika 2.15a). Nakon toga, na AK22 nanosi se sloj plastelina radi dodatne zaštite vodonepropusnosti(Slika 3.10b). Plastelin se tako umota u izolacijsku traku(Slika 3.10a) koja se na krajevima okruži aluminijskom folijom ABM75 radi dodatne vodonepropusne zaštite(Slika 3.11b).

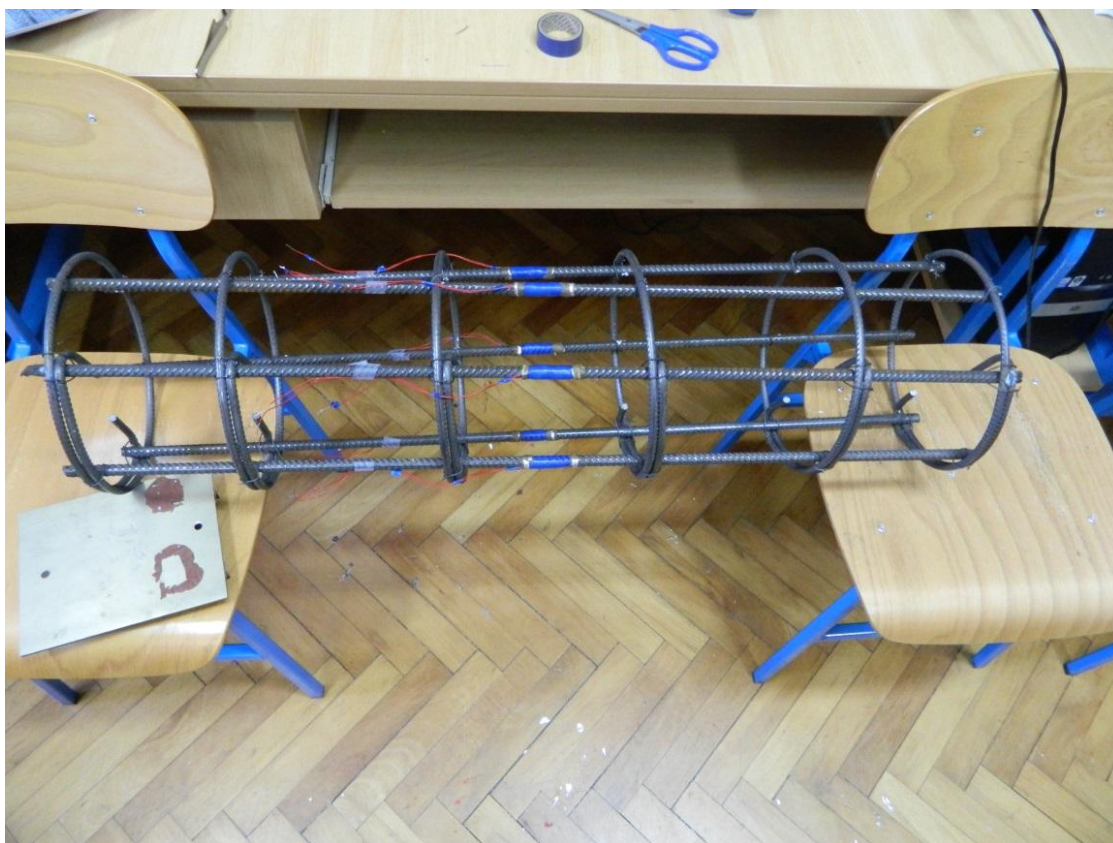
Slika 3. 12 Armaturni koš s instaliranim tenzometrima

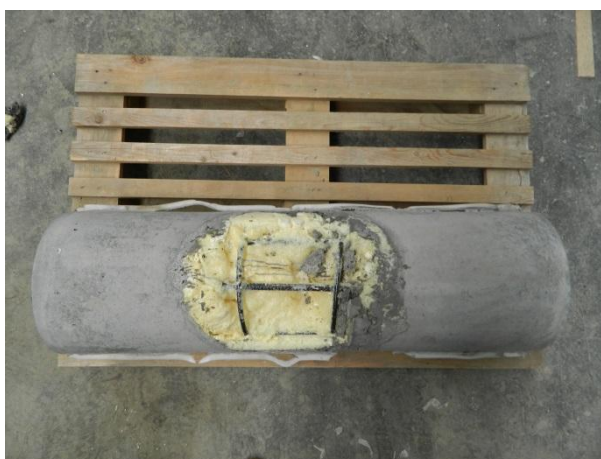
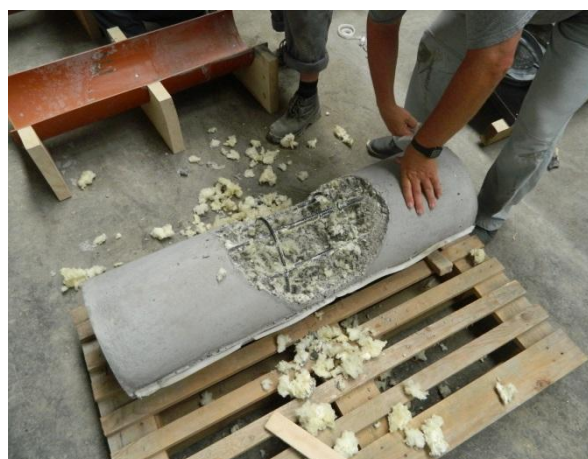
Slika 4. 9 Zabetoniran model izvađen iz oplata

(a) Model s pur-pjenom na mjestu oštećenja

Dva dana nakon betoniranja oplata je maknuta te se gotov model stupa izvadio. Tada je ručno maknuta pur-pijena koja je predstavljala oštećenje te je stup kompletno očišćen (Slika 4.9)

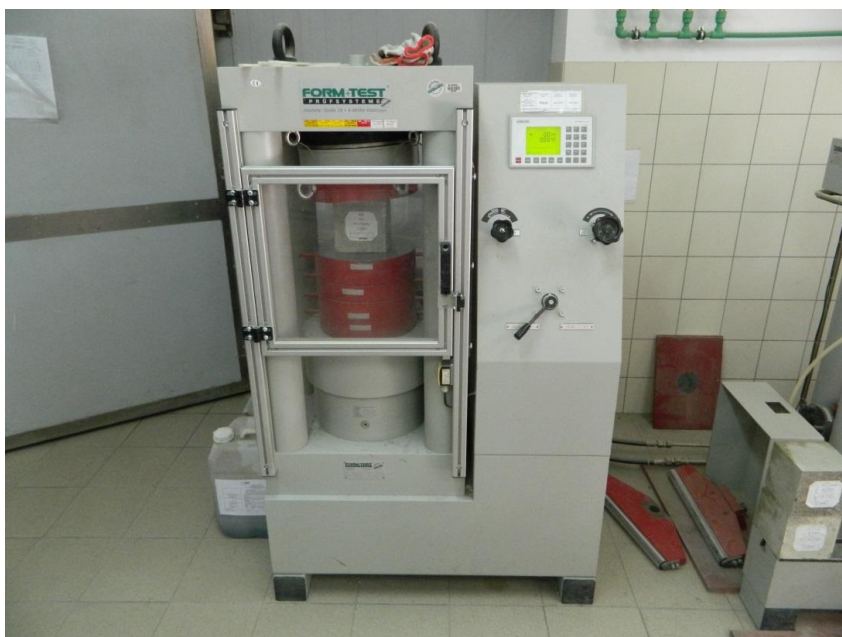
Slika 4. 14 Automatska elektronička preša „Form-test“.

Ispitivanje uzoraka kocki i prizmi provedeno je u laboratoriju za beton tvrtke „Zagorje-Tehnobeton“, Varaždin, Hrvatska. Kocke su ispitane u automatskoj mehaničkoj preši (Slika 4.14) koja daje automatske podatke na ekran. Ručno se može regulirati tempo nanošenja sile, kao i intenzitet.

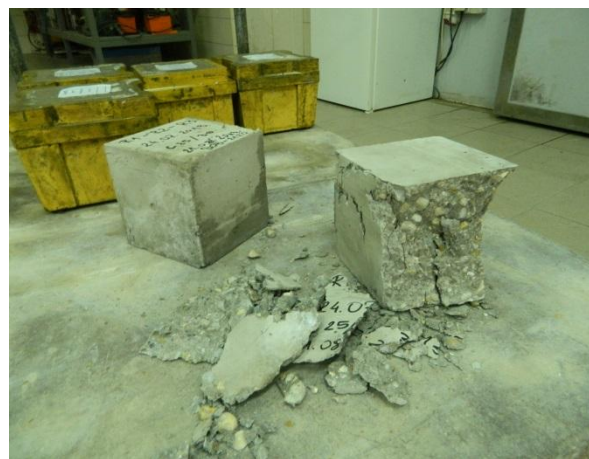
Slika 4. 17 Ispitivanje probne kocke K-I_2
