Eksperimentalno ispitivanje nosivosti oštećenih ab stupova

Undergraduate thesis / Završni rad

Završni rad br. 237/GR/2015

Odjel za graditeljstvo

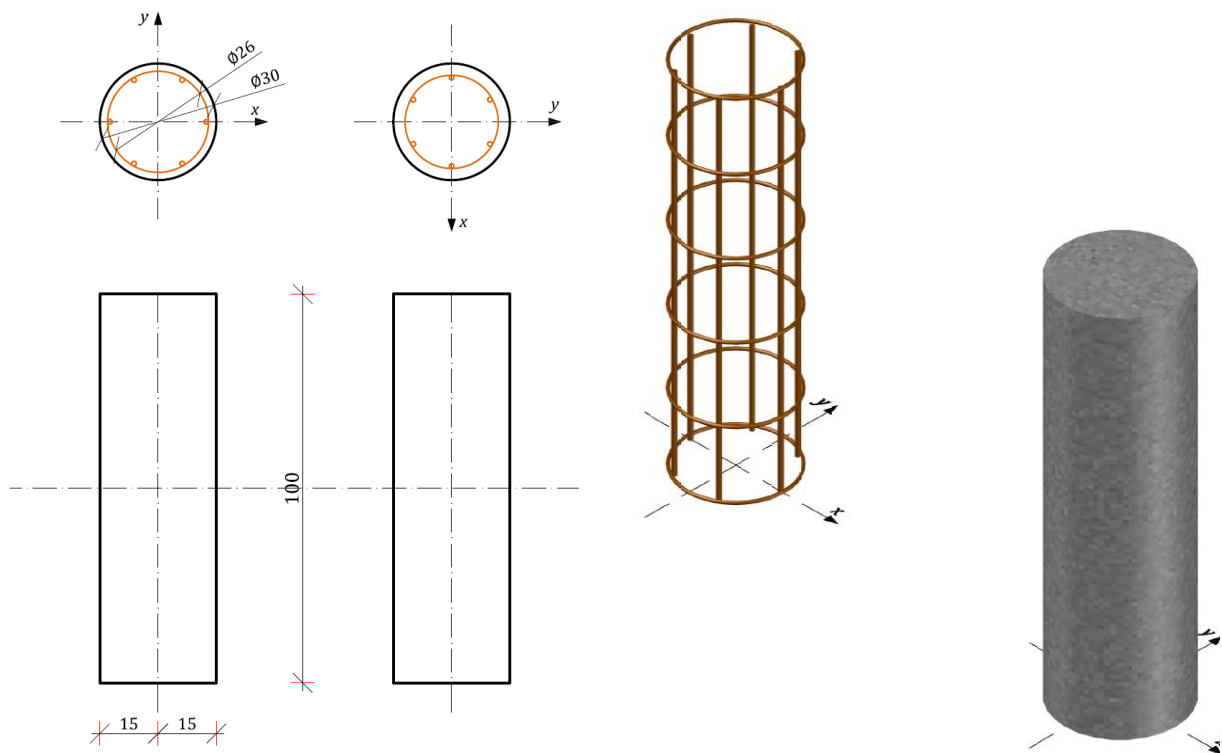
Slika 2. 3Dizajn eksperimentalnog modela bez oštećenja

Osnovna tri tipa modela stupa obzirom na dizajnirana oštećenja, prikazani su s dimenzijama na slikama 2.1. – 2.3.

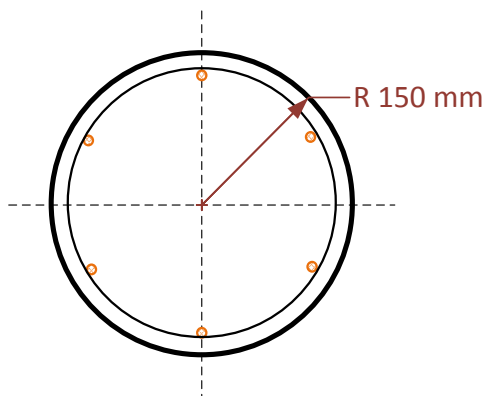
Armiranje armaturom:

$\Phi 12$ ($6\Phi 12 \cong 6,79 \text{ cm}^2$)

Zaštitni sloj = 3cm

Slika 2. 5 Osnovne geometrijske karakteristike predloženog stupa

(a) geometrija poprečnog profila, način armiranja

Na odabir dimenzija eksperimentalnih obrazaca najviše ovisi u kojem području vitkosti se stup nalazi. Na slici 2.5(b) prikazan je odabran tip osiguranja krajeva elemenata (rubni uvjeti) na temelju kojeg proračunamo vitkost stupa.

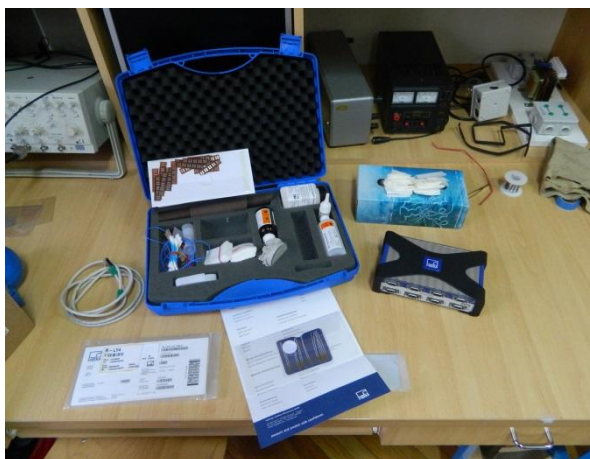
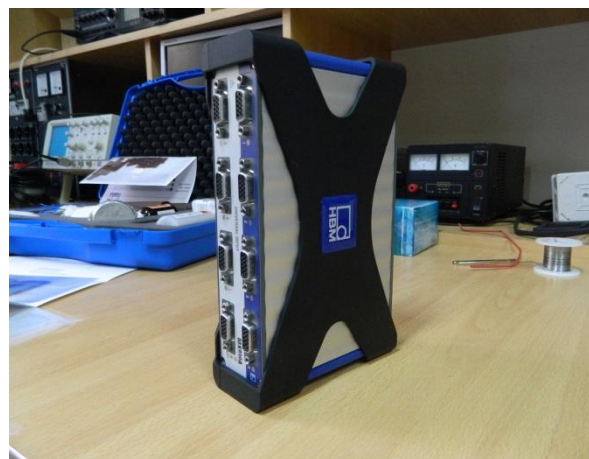
Slika 3. HBM mjerna oprema

Za mjerenje deformacija koristit će se elektrootporni tenzometri za čelik i beton, različitih dimenzija s pratećom opremom (Slika 3.1).

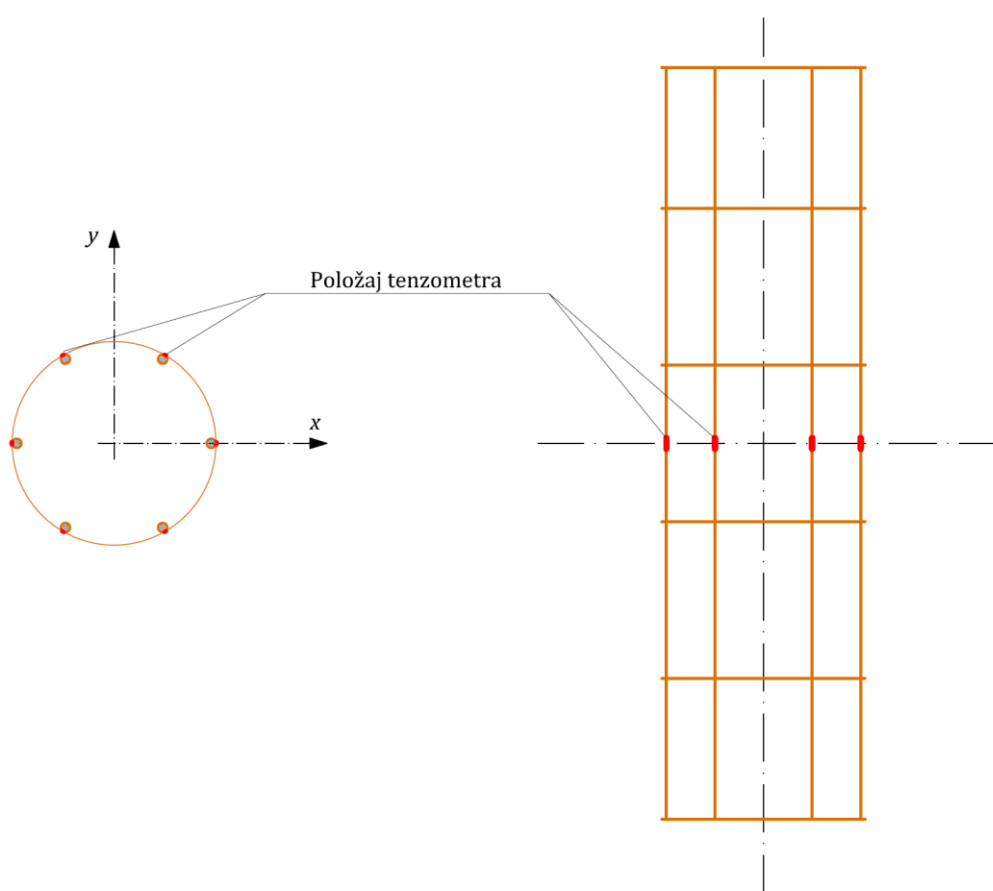
Slika 3. 6 Shemapoložaja ljepljenja tenzometra na armaturni koš

Tenzometre je potrebno instalirati na armaturne šipke prije betoniranja, kako bi se kasnije mogla mjeriti posebno deformacija armature, a onima koji će biti instalirani na beton (nakon betoniranja modela) mjerit će se samo deformacija betona. Na svaku šipku je potrebno zasebno instalirati (postaviti) tenzometar, s vanjske strane šipke (dio šipke prema zaštitnom sloju c). Tenzometri se postavljaju na sredini uzdužnog presjeka armaturnog koša (Slika 3.6) jer je to najkritičniji presjek i po njemu će doći do loma elementa.

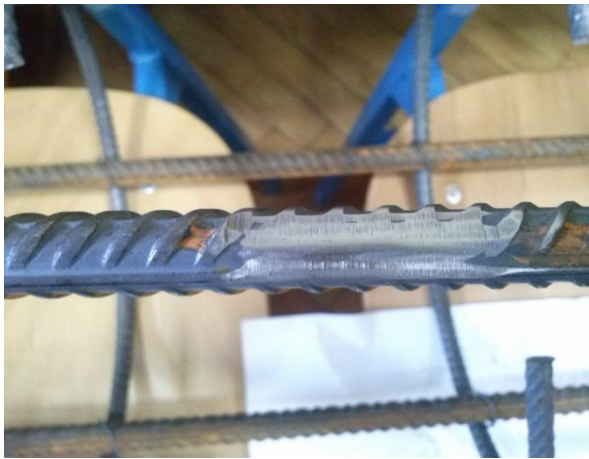
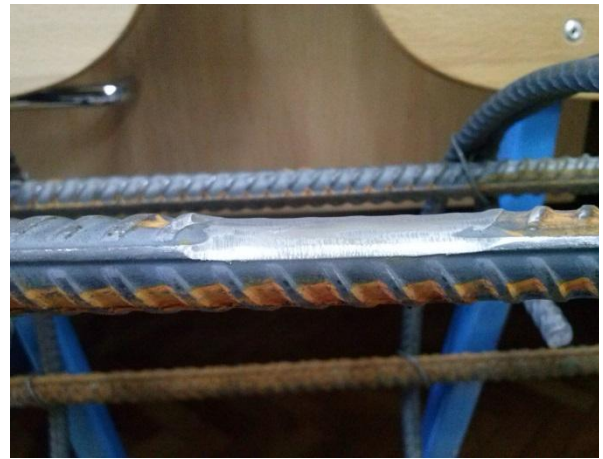
Slika 3. 7Izbrušena i pripremljena armaturna šipka

Nakon formiranja armaturnih koševa, pošto je armatura rebrasta (B500), potrebno je izbrusiti mjesto na koje će se postaviti tenzometar. Prva faza je grubo brušenje kutnom brusilicom, a nakon toga fino poravnanje mjesta s brusnim papirom. Mjesto za postavljanje tenzometra mora biti što je moguće glađe, bez izbočina i neravnina (Slika 3.7).

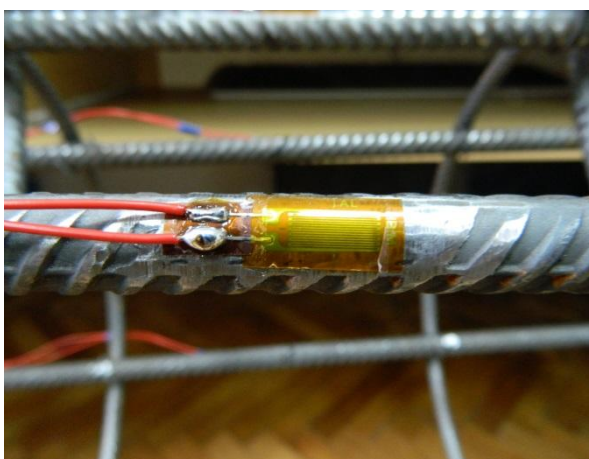
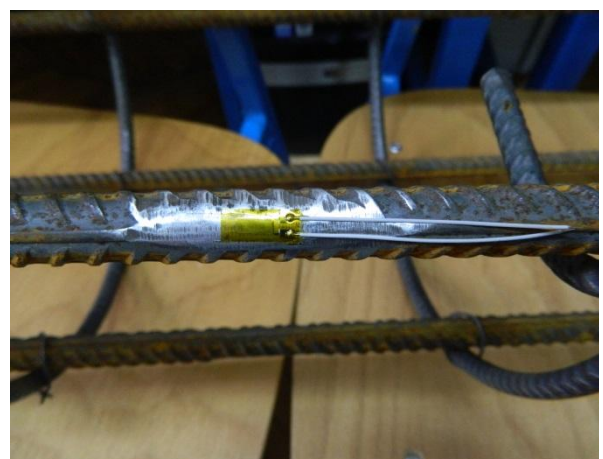
Slika 3. 8Tenzometri zaljepljeni na armaturne šipke

(b) Tenzometar bez podložnog terminala, direktno spajanje

Tako pripremljenu podlogu potrebno je detaljno do krajnosti očistiti od nečistoća. To se postiže RMS 1 sredstvom za čišćenje koje sadrži aceton i isopropanol. Potrebno je opetovano čistiti površinu do god na krpici za čišćenje primjećujemo prljave tragove. Nakon što je površina detaljno očišćena, takva je spremna za postavljanje, odnosno lijepljenje tenzometra. Na pripremljenu površinu kapne se jednokomponentno brzovežuće ljepilo Z70 te se tenzometar palcem pritisne na površinu. Tako pritisnut drži se cca 1 min i nakon toga pusti. Tenzometar je sada na mjestu, čvrsto zaljepljen (Slika 3.8). Ovisno o tipu tenzometra, razlikujemo one koje je još potrebno zalemiti na podložni terminal (Slika 2.13a) te one za koje terminal nije potreban, već se direktno leme na žice (Slika 2.13b). Nakon što je tenzometar postavljen i spojen žicama, obavezno je potrebno spojiti ga na pojačalo te provjeriti njegovu ispravnost i ispravnost instalacije. Ako je sve u redu, dobijemo graf deformacija tenzometra u realnom vremenu, kao što je prikazano na slici 3.9.

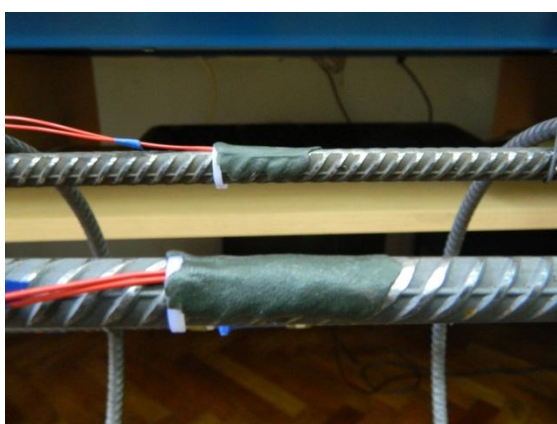
Slika 3. 10 Proces zaštite instaliranog tenzometra

(b) Nanos plastelina preko AK22 radi dodatne zaštite od prodora vode

Izolacija i zaštita tenzometra provedena je sljedećim redoslijedom. Prvo je na tenzometar (i spoj žica obavezno) stavljena butilna masa AK22 radi mehaničke zaštite tenzometra te zaštite od vode. AK22 sastav je potpuno na prirodnoj bazi, ni na koji način ne šteti ni ne utječe na mjerne podatke, a njezina posebna prednost je u tome što ne skruti, već ostaje elastična, tako da se može pomicati zajedno s šipkom, tj tenzometrom te tako ne utječe na deformaciju tenzometra (Slika 2.15a). Nakon toga, na AK22 nanosi se sloj plastelina radi dodatne zaštite vodonepropusnosti (Slika 3.10b). Plastelin se tako umota u izolacijsku traku (Slika 3.10a) koja se na krajevima okruži aluminijskom folijom ABM75 radi dodatne vodonepropusne zaštite (Slika 3.11b).

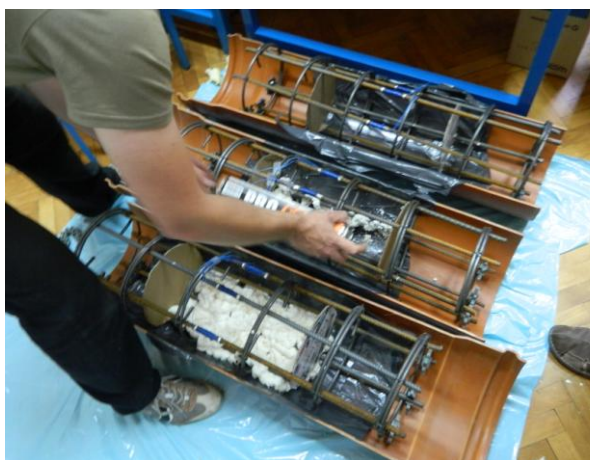
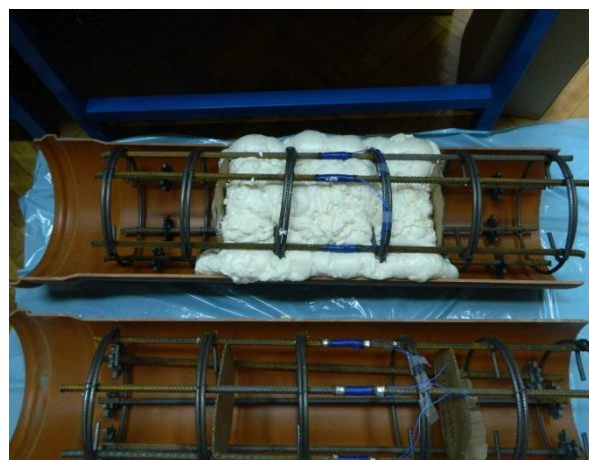
Slika 4. 1 Modeliranje oštećenja stupa nanošenjem pur-pjene

Armaturni koš s ugrađenim tenzometrima stavio se u okruglu plastičnu kanalizacijsku cijev (koja će kasnije poslužiti kao oplata pri betonaži) te se nakon točnog dimenzioniranja pošpricao pur-pijenom (Slika 4.1a). Važno je pur pijenu dodavati sloj po sloj, nakon što prethodni ekspandira. Time se sprječava „gušenje“ pjene kako ne bi ostala u tekućem stanju. Takvo stanje najbolje je ostaviti min 8 sati da pravilno očvrсне (Slika 2.186).

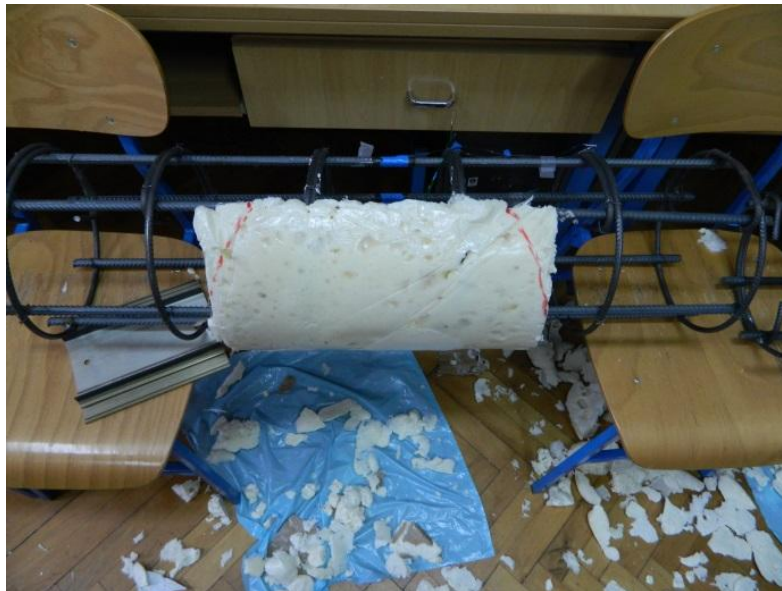
Slika 4. 2Obrada pur pjene na željeni dizajnirani oblik

Nakon što je pur-pjena očvrsla, pristupa se obradi pjene, tj. modelira se oštećenje, kako je dizajnom zamišljeno (Slika 4.2).

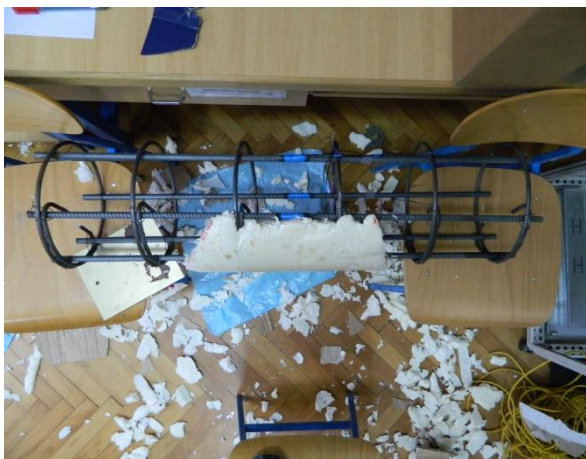
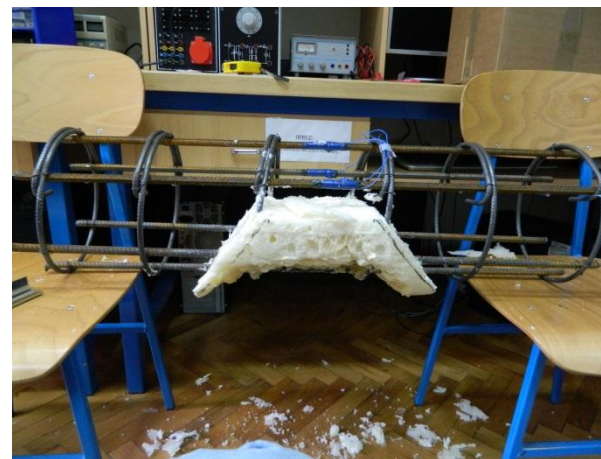
Slika 4. 3Dovršeni model s dizajniranim oštećenjem

(a) Model s oštećenjem R/2.

(b) Model s oštećenjem R (Nedostatak pjene s vanjske strane nije bitan jer beton neće proći kroz vrhove oštećenja).

Finalni proizvod spreman za betoniranje prikazan je slikom 4.3. Jasno je vidljiv tip oštećenja koje će betoniranjem model stupa poprimiti.

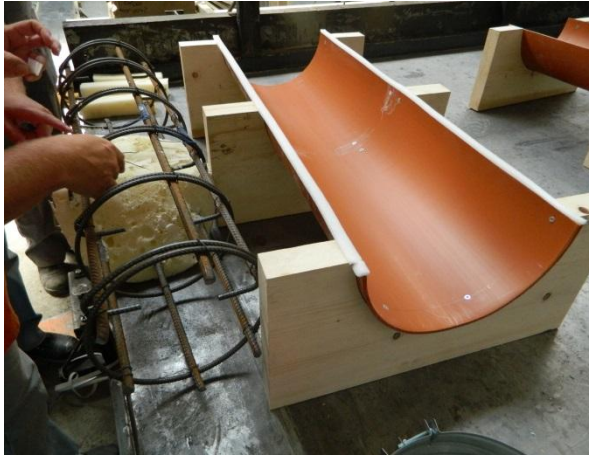
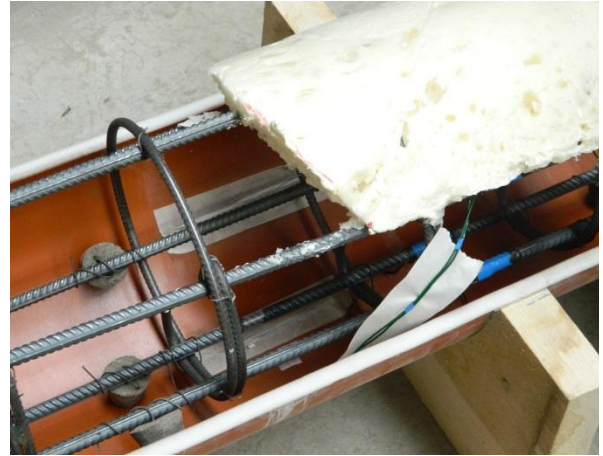
Slika 4. 4 Priprema armaturnog koša za betoniranje

(b) Armaturni koš pripremljen u oplati. Tenzometarske žice zalijepljene na unutarnju površinu oplata.

Za ovaj slučaj betoniranja izvedena je oplata od okruglih kanalizacijskih cijevi promjera $\phi 300$ mm. Cijev je raspiljena na dva dijela radi lakše montaže armaturnog koša, prvenstveno zbog tenzometarskih žica koje je bilo potrebno zalijepiti po unutarnjoj površini oplata (Slika 4.4). Nakon toga oplata je zatvorena i dobro pričvršćena metalnim prstenima kako bi gotov model zadržao pravilan poprečni presjek po cijeloj svojoj duljini (Slika 4.5).

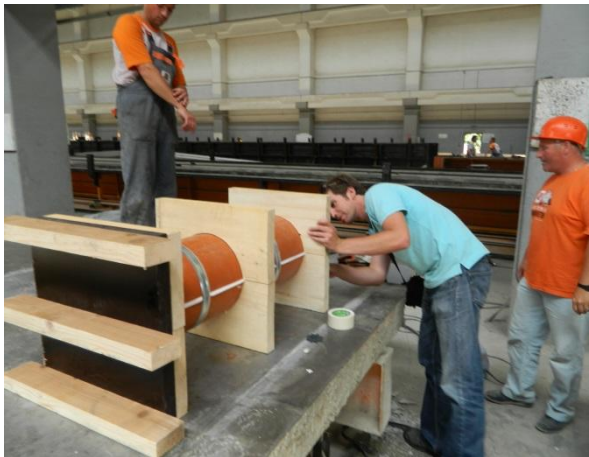
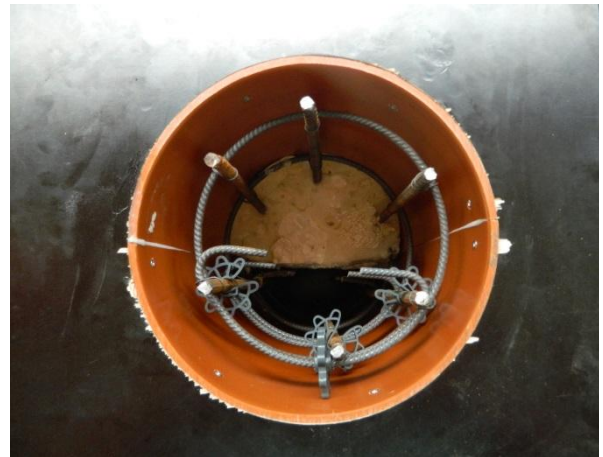
Slika 4. 5 Formirana oplata spremljena za betonažu

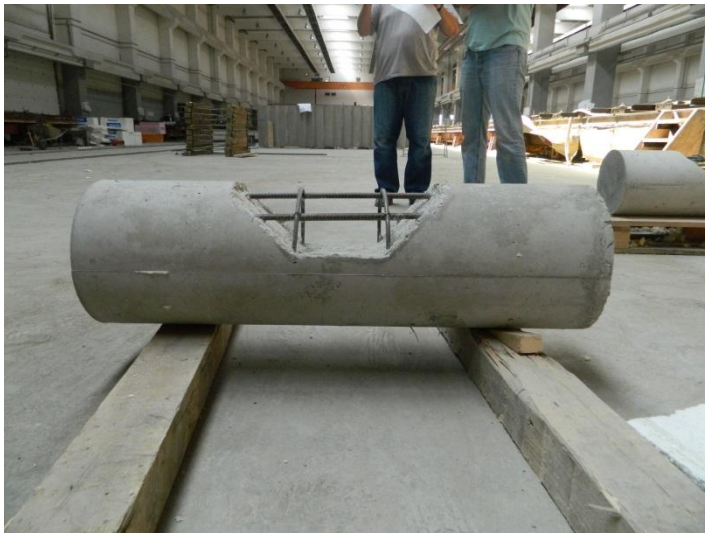
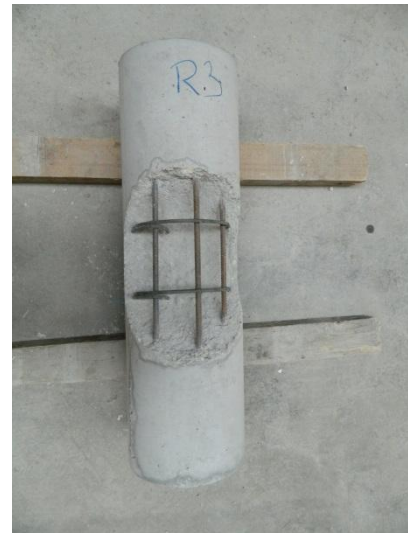
Slika 4. 10 Zgotovljen model stupa s izvedenim oštećenjem

Nakon uklanjanja pur-pjene dobiveni su modeli stupova s oštećenjem kako je planirano prvotnim dizajnom i planom (Slika 4.10)

Može se zaključiti da je oštećenje na modelima ispalo kako je i zamišljeno prvotnim dizajnom, dimenzije i nagibi oštećenja odgovaraju nacrtima, a samo oštećenje izgleda realno, te niti jedan dio stupa nije oštećen u procesu. U daljnjem slijedu slika prikazan je po primjerak modela s različitim tipovima oštećenja.

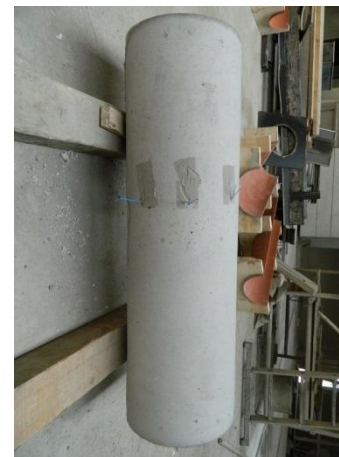
Slika 4. 11 Tri tipa oštećenja modela stupa

(a) Model s oštećenjem R

(b) Model s oštećenjem R/2

(c) Model bez oštećenja

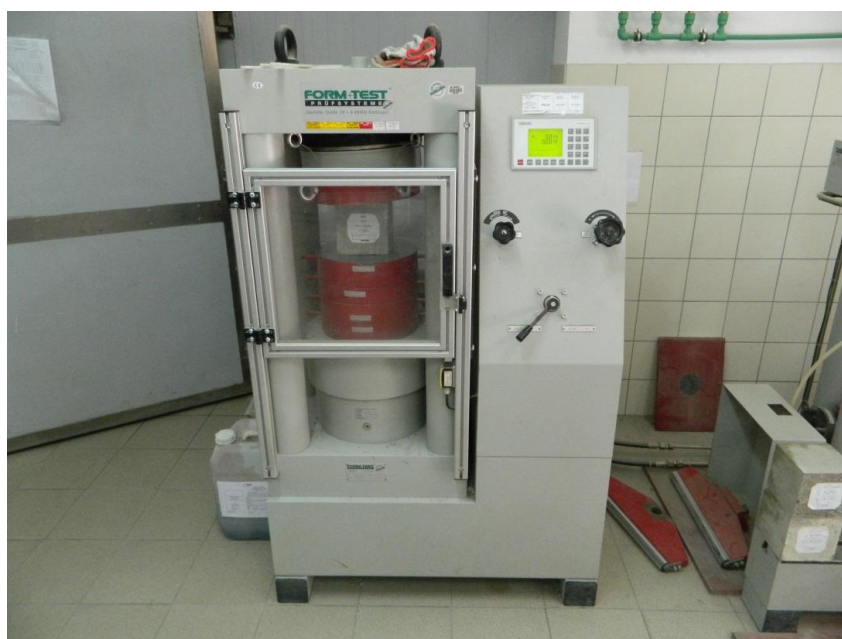
Slika 4. 14 Automatska elektronička preša „Form-test“.

Ispitivanje uzoraka kocki i prizmi provedeno je u laboratoriju za beton tvrtke „Zagorje-Tehnobeton“, Varaždin, Hrvatska. Kocke su ispitane u automatskoj mehaničkoj preši (Slika 4.14) koja daje automatske podatke na ekran. Ručno se može regulirati tempo nanošenja sile, kao i intenzitet.

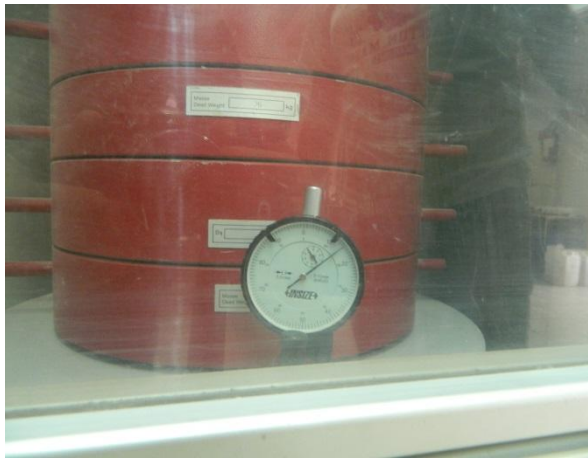
Slika 4. 17 Ispitivanje probne kocke K-I_2

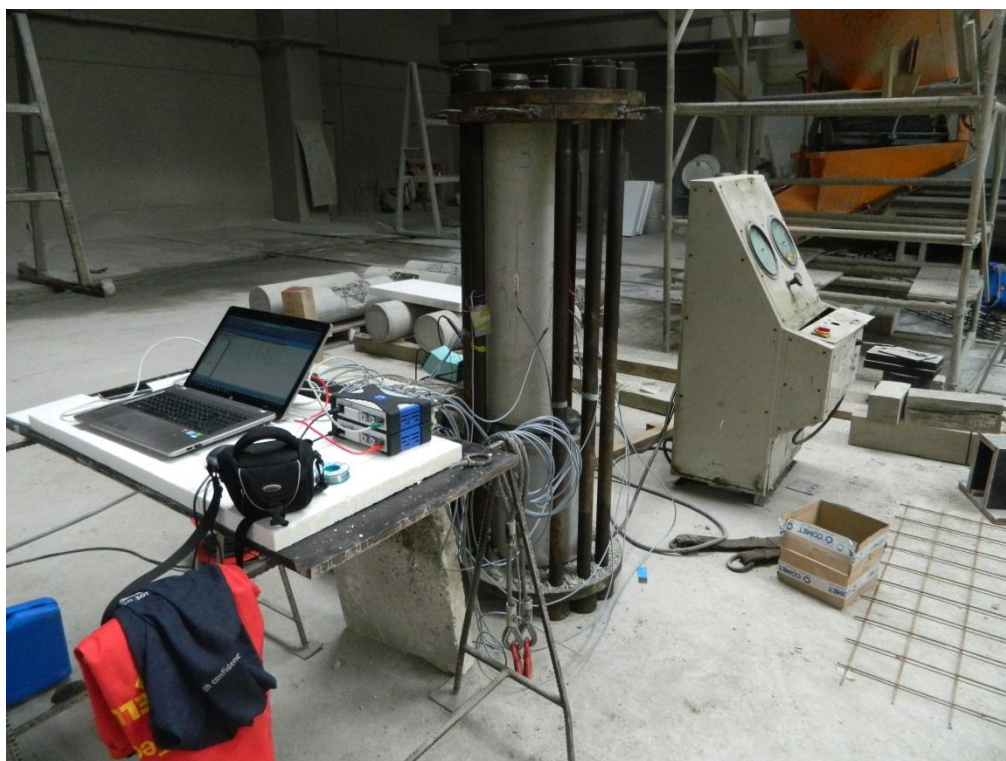
Slika 5.1 Postava aparature te priprema za početak ispitivanja

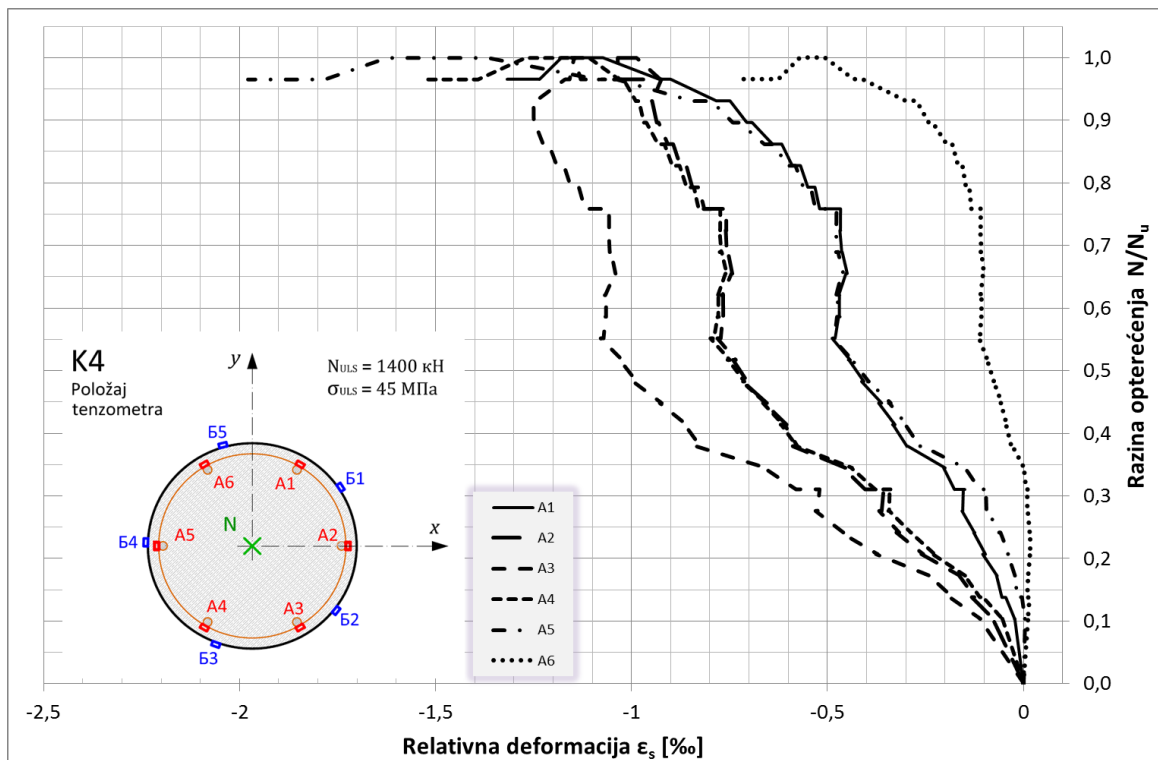
Na dijagramu modela K4 lijepo se vidi kako deformacije armature prate deformaciju betona, što potvrđuje zajednički rad betona i armature (jedna od osnovnih pretpostavki betonskih konstrukcija).

Slika 6. 3D dijagram naprezanje-deformacija ispitnog modela K4

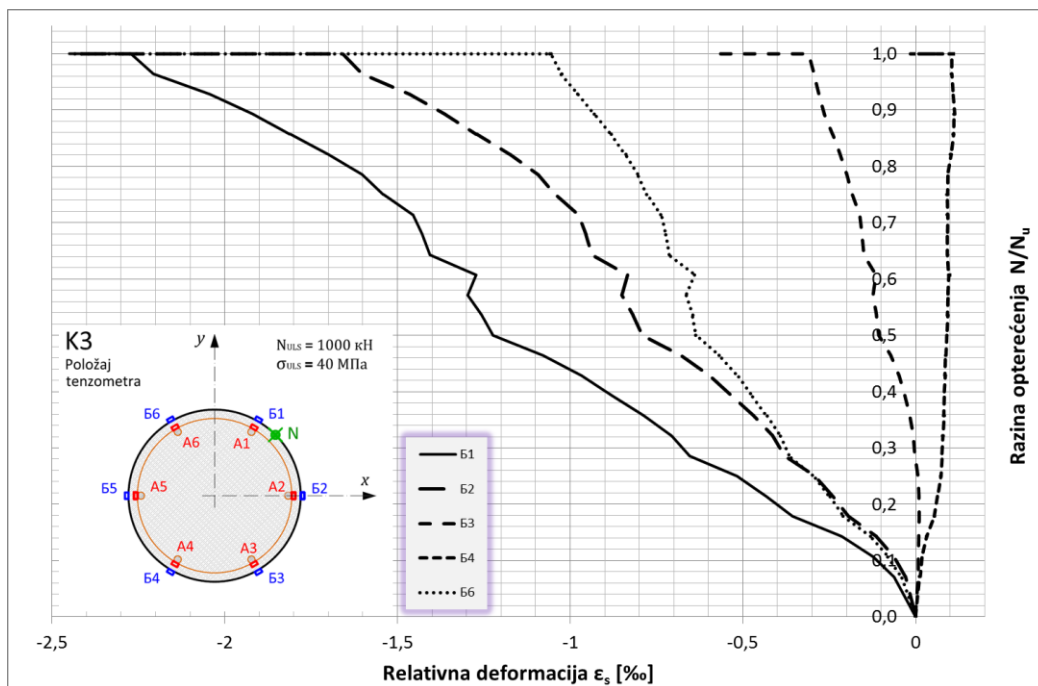
Slika 6. 5Dijagram naprezanje-deformacija ispitanog modela K3

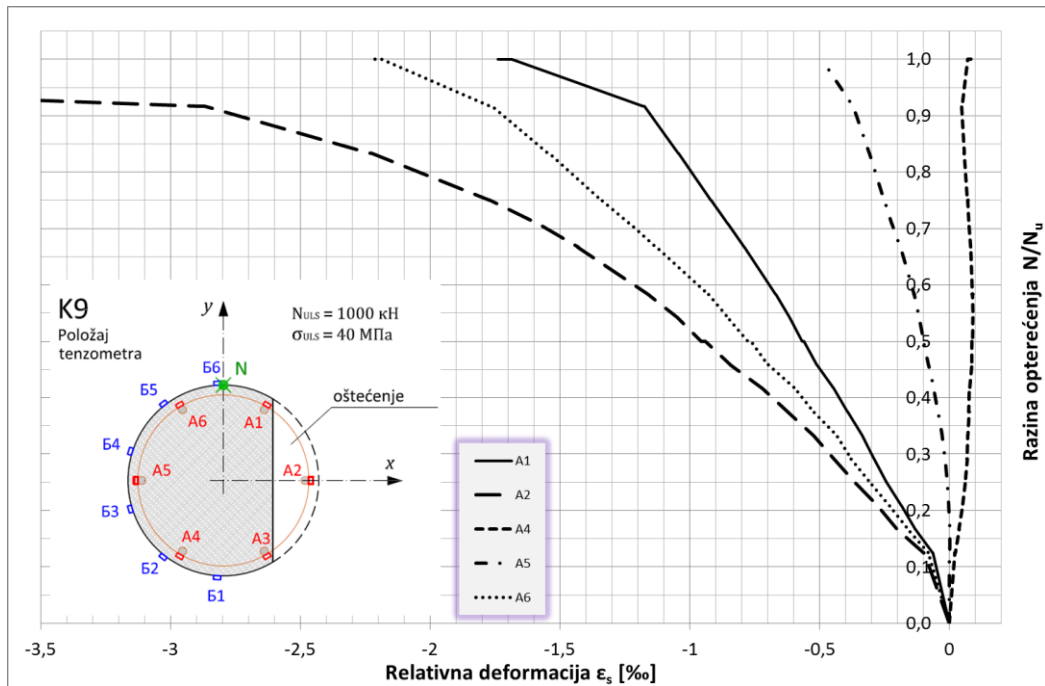
Slika 6. 6Dijagram naprezanje-deformacija ispitanog modela K9

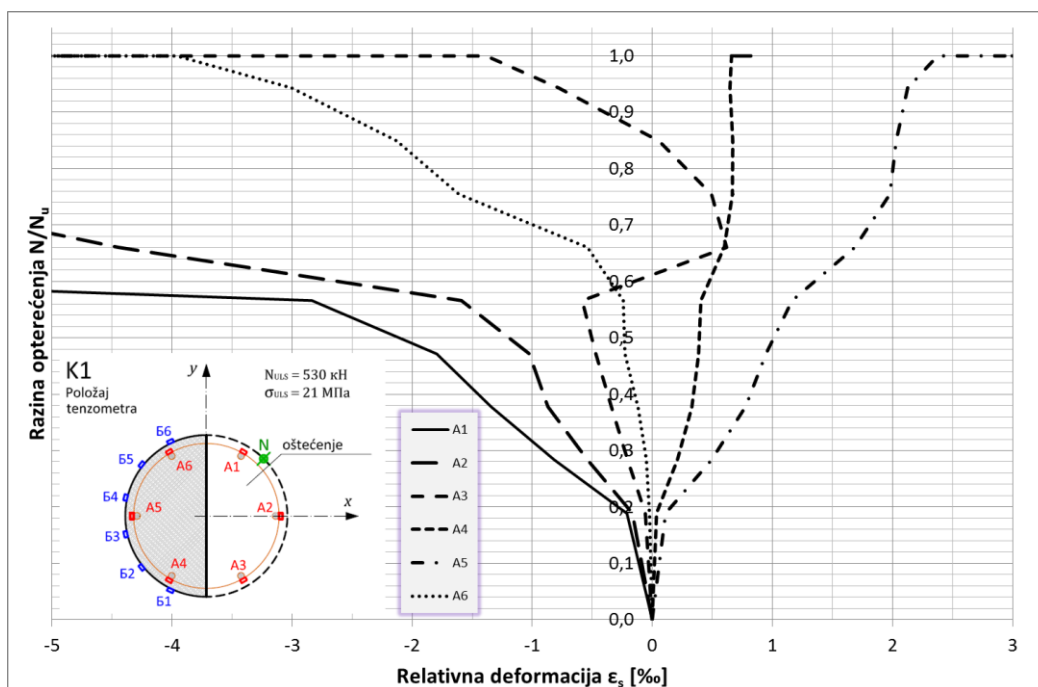
Slika 6. 7Dijagram naprezanje-deformacija ispitanog modela K1

Na dijagramima se može primijetiti izvijanje armature (posebno one u oštećenju, „ogoljele“) koje nastaje puno ranije nego što dođe do gubitka nosivosti elementa.
