Eksperimentalno ispitivanje nosivosti oštećenih ab stupova

Undergraduate thesis / Završni rad

Završni rad br. 237/GR/2015

Odjel za graditeljstvo

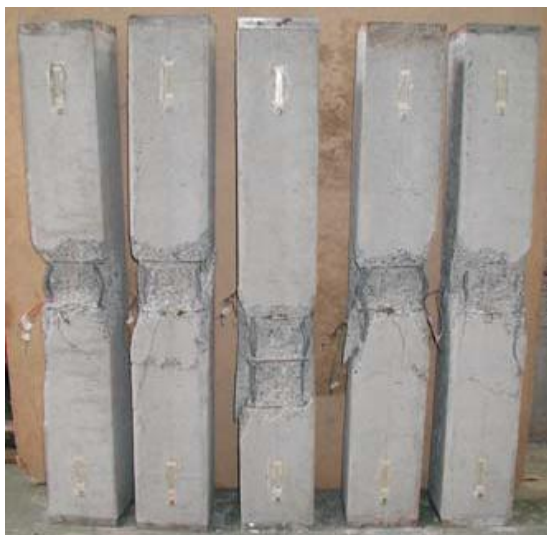
Ono što je posebno zamijećeno kod pregleda istraživanja jest tip oštećenja kod ispitanih uzoraka nakon loma. Uočeno je da je lom lokalnog tipa, određenog „klinastog“ tipa/izgleda, da se nalazi na ili približno sredini stupa te da je duljina tog oštećenog dijela 20-30 % ukupne duljine stupa.

Slika 1. 1 Karakteristična oštećenja stupova naprezanih aksijalnom silom (Němeček J. i dr)

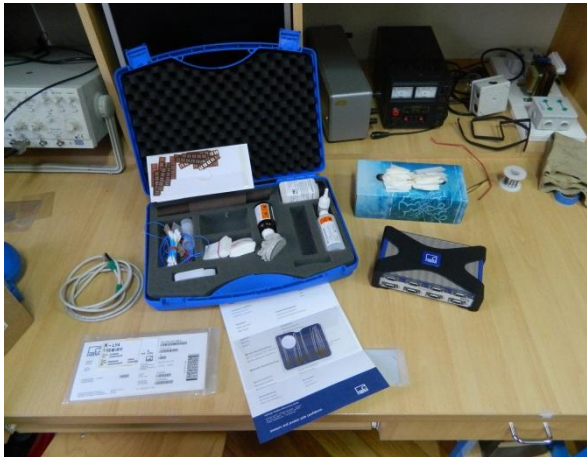
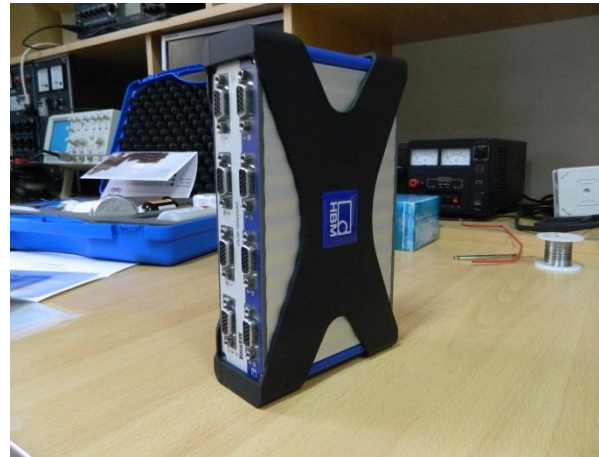
Slika 3. HBM mjerna oprema

Za mjerenje deformacija koristit će se elektrootporni tenzometri za čelik i beton, različitih dimenzija s pratećom opremom (Slika 3.1).

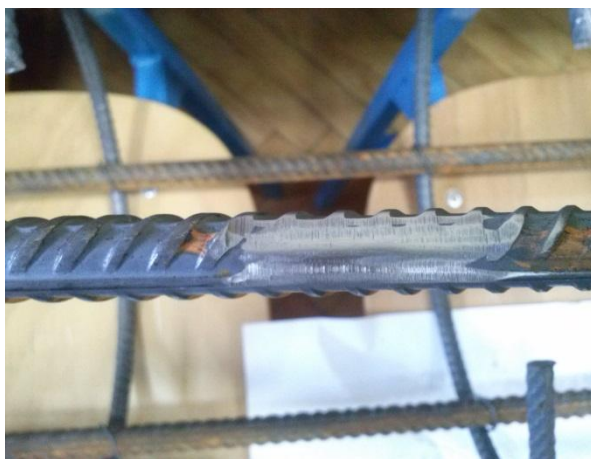
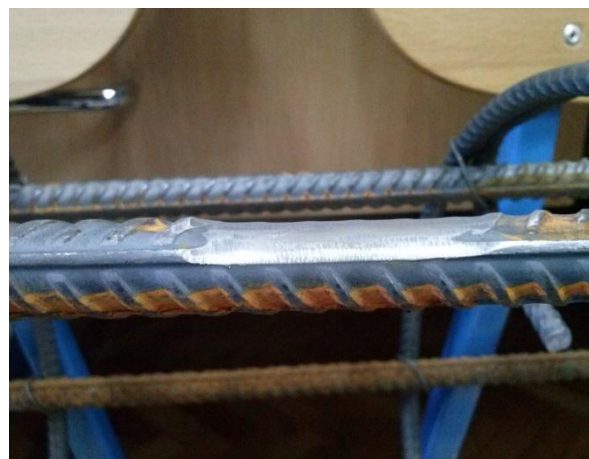
Slika 3. 7Izbrušena i pripremljena armaturna šipka

Nakon formiranja armaturnih koševa, pošto je armatura rebrasta (B500), potrebno je izbrusiti mjesto na koje će se postaviti tenzometar. Prva faza je grubo brušenje kutnom brusilicom, a nakon toga fino poravnanje mjesta s brusnim papirom. Mjesto za postavljanje tenzometra mora biti što je moguće glađe, bez izbočina i neravnina (Slika 3.7).

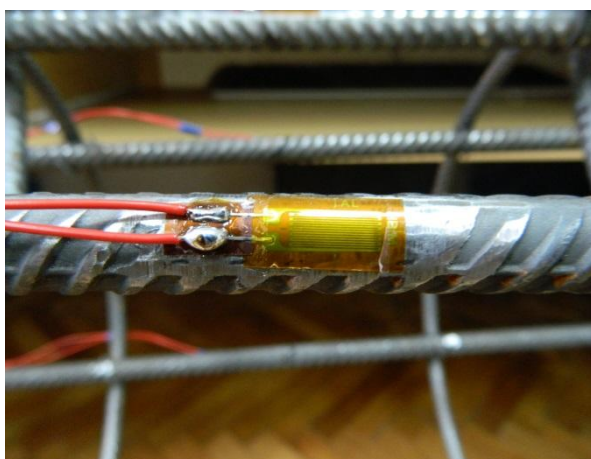
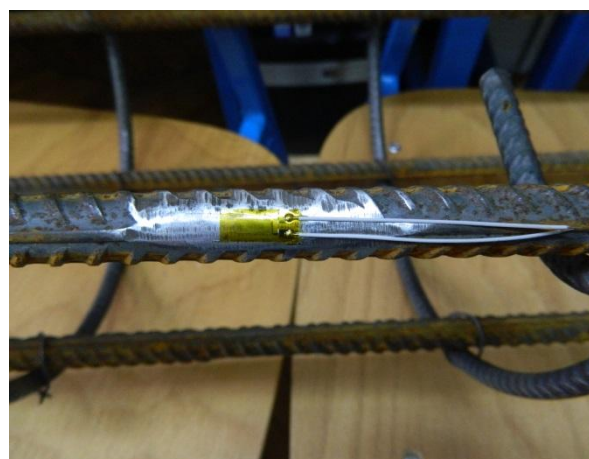
Slika 3. 8Tenzometri zalijepljeni na armaturne šipke

Tako pripremljenu podlogu potrebno je detaljno do krajnosti očistiti od nečistoća. To se postiže RMS 1 sredstvom za čišćenje koje sadrži aceton i isopropanol. Potrebno je opetovano čistiti površinu do god na krpici za čišćenje primjećujemo prljave tragove. Nakon što je površina detaljno očišćena, takva je spremna za postavljanje, odnosno lijepljenje tenzometra. Na pripremljenu površinu kapne se jednokomponentno brzovežuće ljepilo Z70 te se tenzometar palcem pritisne na površinu. Tako pritisnut drži se cca 1 min i nakon toga pusti. Tenzometar je sada na mjestu, čvrsto zaljepljen (Slika 3.8). Ovisno o tipu tenzometra, razlikujemo one koje je još potrebno zalemiti na podložni terminal (Slika 2.13a) te one za koje terminal nije potreban, već se direktno leme na žice (Slika 2.13b). Nakon što je tenzometar postavljen i spojen žicama, obavezno je potrebno spojiti ga na pojačalo te provjeriti njegovu ispravnost i ispravnost instalacije. Ako je sve u redu, dobijemo graf deformacija tenzometra u realnom vremenu, kao što je prikazano na slici 3.9.

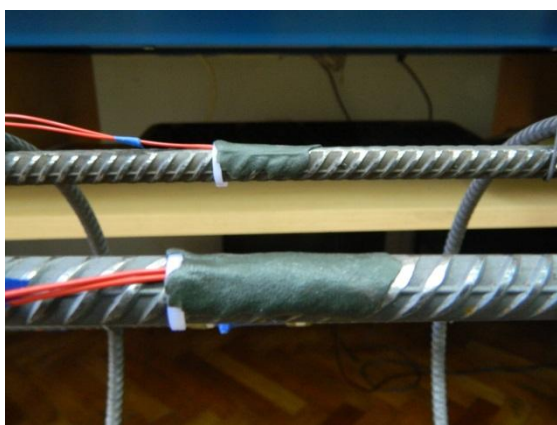
Slika 3. 10Proces zaštite instaliranog tenzometra

(a) Nanesena zaštitna masa AK22

(b) Nanos plastelina preko AK22 radi dodatne zaštite od prodora vode

Izolacija i zaštita tenzometra provedena je sljedećim redoslijedom. Prvo je na tenzometar (i spoj žica obavezno) stavljena butilna masa AK22 radi mehaničke zaštite tenzometra te zaštite od vode. AK22 sastav je potpuno na prirodnoj bazi, ni na koji način ne šteti ni ne utječe na mjerne podatke, a njezina posebna prednost je u tome što ne skruti, već ostaje elastična, tako da se može pomicati zajedno s šipkom, tj tenzometrom te tako ne utječe na deformaciju tenzometra (Slika 2.15a). Nakon toga, na AK22 nanosi se sloj plastelina radi dodatne zaštite vodonepropusnosti(Slika 3.10b). Plastelin se tako umota u izolacijsku traku(Slika 3.10a) koja se na krajevima okruži aluminijskom folijom ABM75 radi dodatne vodonepropusne zaštite(Slika 3.11b).

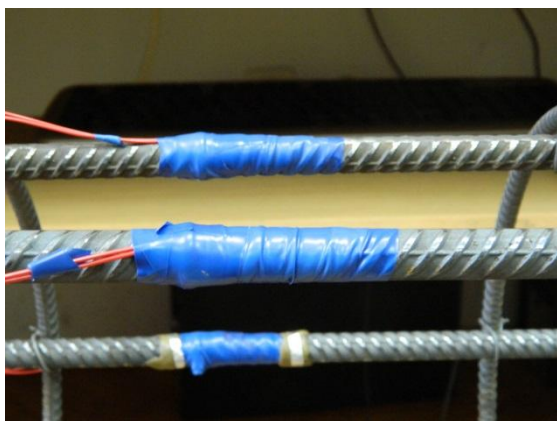
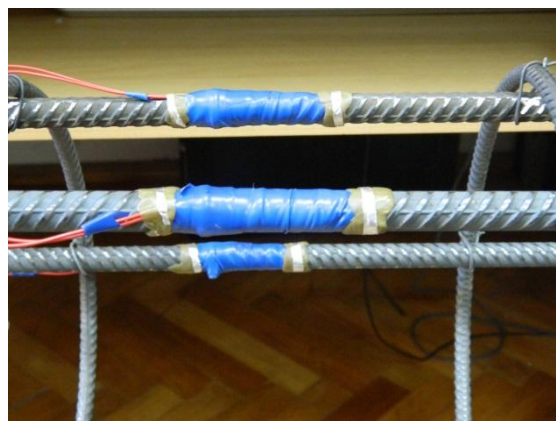
Slika 3. 11 Proces zaštite instaliranog tenzometra

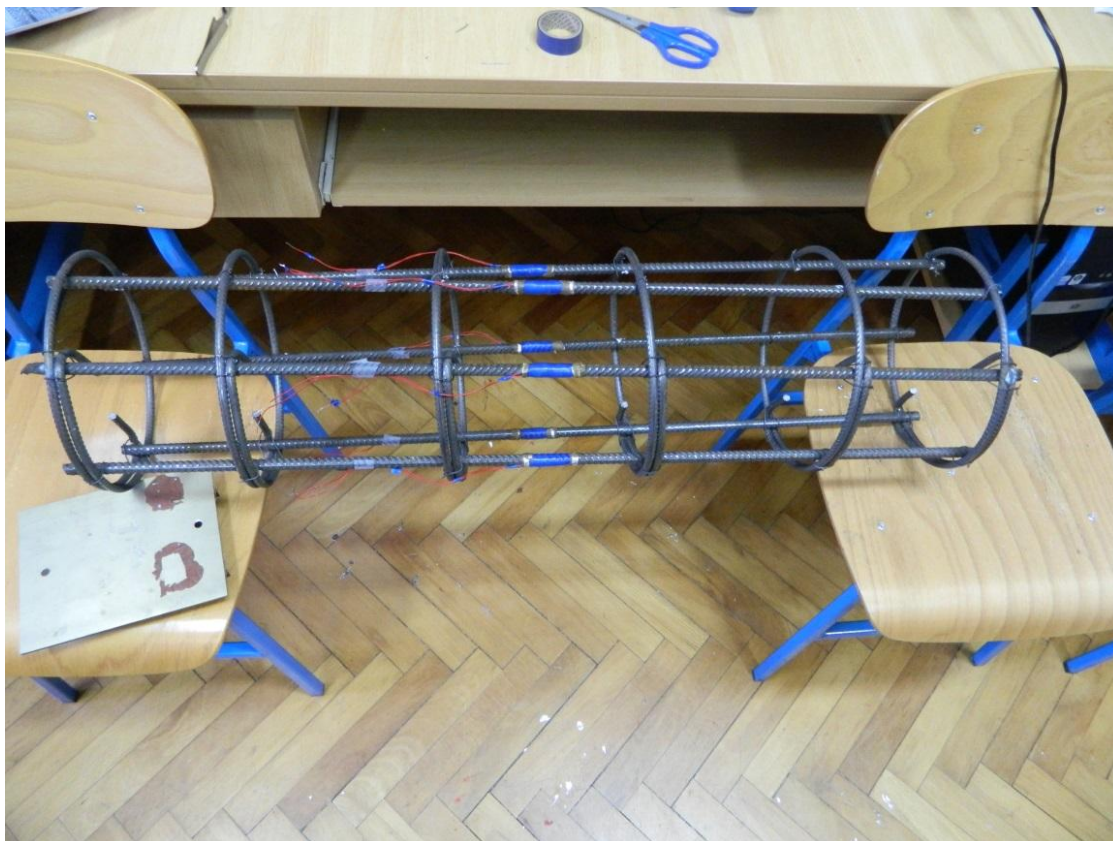
Slika 3. 12 Armaturni koš s instaliranim tenzometrima

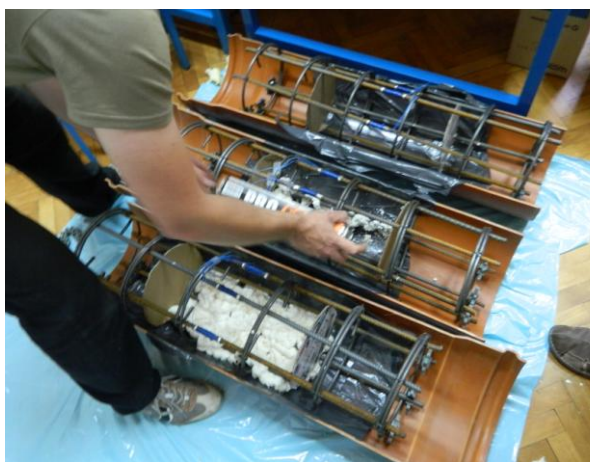
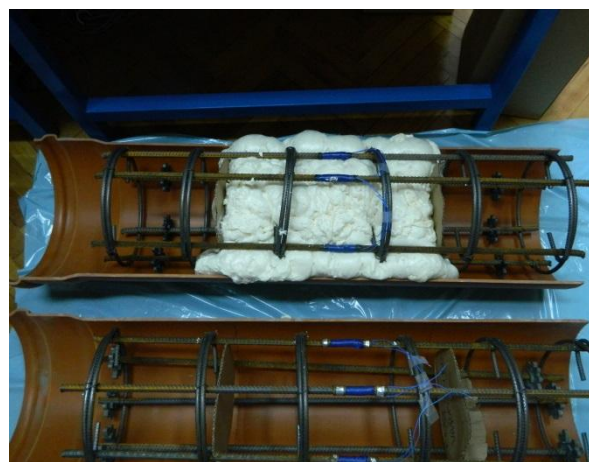
Slika 4. 1 Modeliranje oštećenja stupa nanošenjem pur-pjene

Armaturni koš s ugrađenim tenzometrima stavio se u okruglu plastičnu kanalizacijsku cijev (koja će kasnije poslužiti kao oplata pri betonaži) te se nakon točnog dimenzioniranja pošpricao pur-pijenom (Slika 4.1a). Važno je pur pijenu dodavati sloj po sloj, nakon što prethodni ekspandira. Time se sprječava „gušenje“ pjene kako ne bi ostala u tekućem stanju. Takvo stanje najbolje je ostaviti min 8 sati da pravilno očvrсне (Slika 2.186).

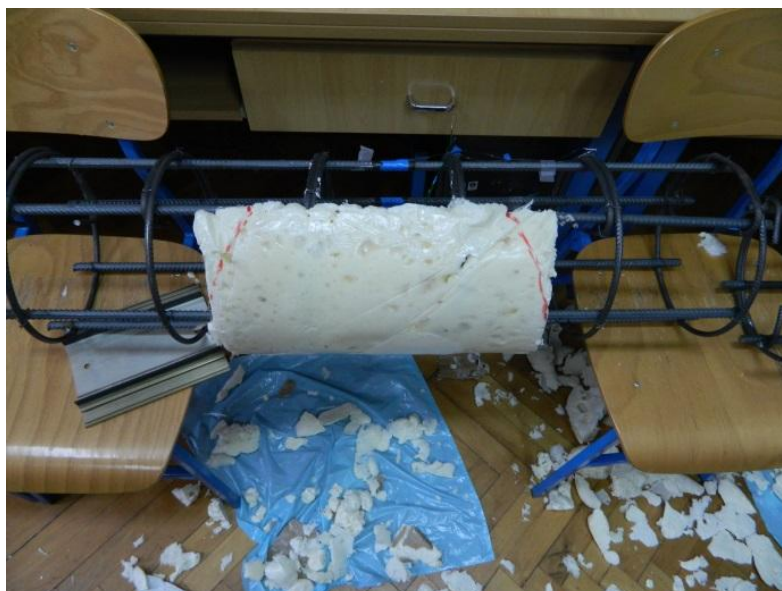
Slika 4. 2Obrada pur pjene na željeni dizajnirani oblik

Nakon što je pur-pjena očvrsla, pristupa se obradi pjene, tj. modelira se oštećenje, kako je dizajnom zamišljeno (Slika 4.2).

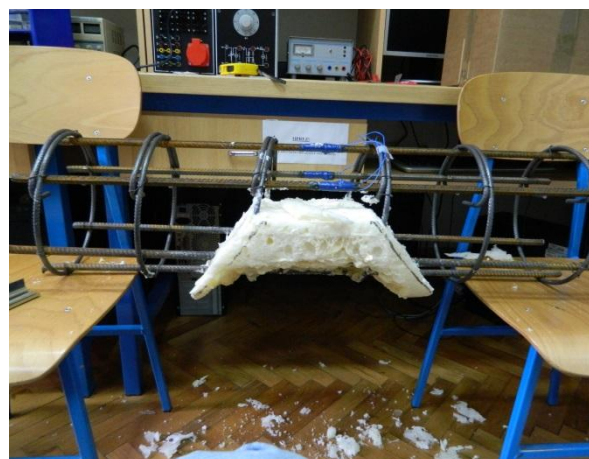
Slika 4. 3Dovršeni model s dizajniranim oštećenjem

(a) Model s oštećenjem R/2.

(b) Model s oštećenjem R (Nedostatak pjene s vanjske strane nije bitan jer beton neće proći kroz vrhove oštećenja).

Finalni proizvod spreman za betoniranje prikazan je slikom 4.3. Jasno je vidljiv tip oštećenja koje će betoniranjem model stupa poprimiti.

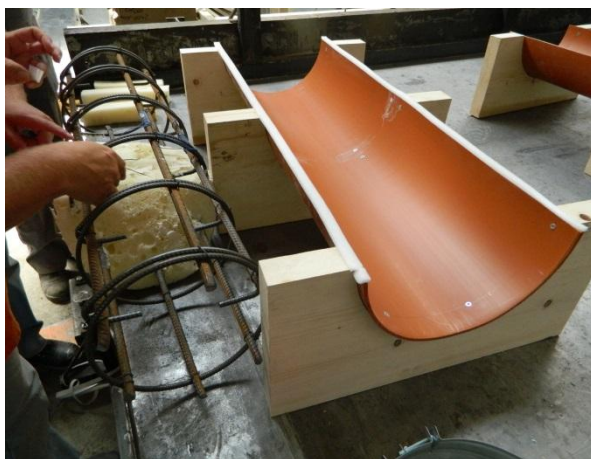
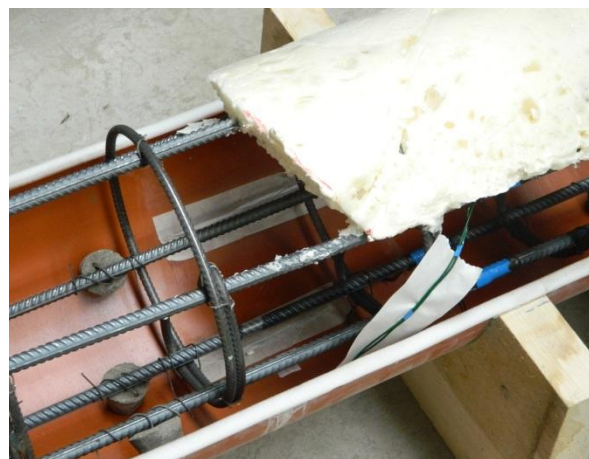
Slika 4. 4 Priprema armaturnog koša za betoniranje

(b) Armaturni koš pripremljen u oplati. Tenzometarske žice zalijepljene na unutarnju površinu oplata.

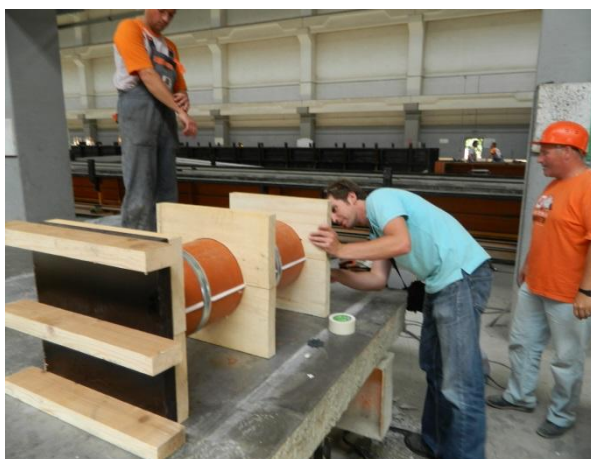
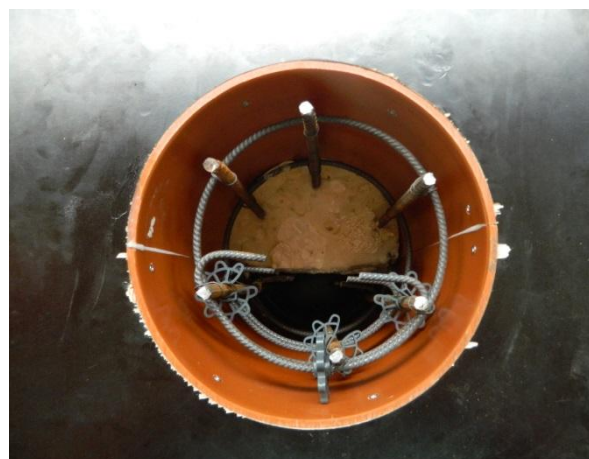
Slika 4. 5 Formirana oplata spremljena za betonažu

Za ovaj slučaj betoniranja izvedena je oplata od okruglih kanalizacijskih cijevi promjera $\phi 300$ mm. Cijev je raspiljena na dva dijela radi lakše montaže armaturnog koša, prvenstveno zbog tenzometarskih žica koje je bilo potrebno zalijepiti po unutarnjoj površini oplata (Slika 4.4). Nakon toga oplata je zatvorena i dobro pričvršćena metalnim prstenima kako bi gotov model zadržao pravilan poprečni presjek po cijeloj svojoj duljini (Slika 4.5).

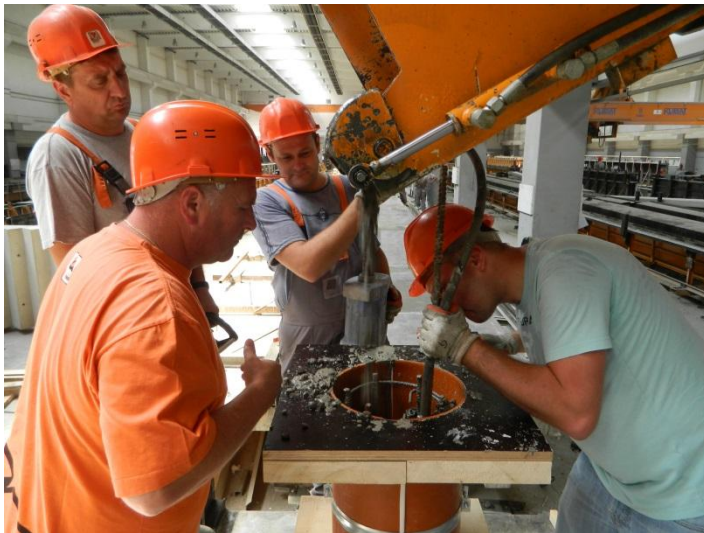
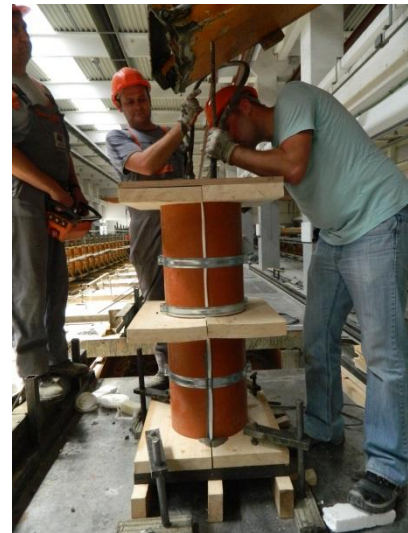
Slika 4. 6 Betoniranje pripremljenog modela uz vibriranje

Betonira se industrijski spremljenim betonom klase C25/30 spremljenim i miješanim u silosima tvrtke „Zagorje-Tehnobeton“. Beton se lagano strojno upuštao u oplatu kako se ne bi oštetili tenzometri. Za uklanjanje zraka iz betonske smjese koristio se strojni vibrator koji se montirao na posebnu armaturnu šipku radi točnijeg rada te da bi se spriječila oštećenja tenzometra i žica (Slika 4.6).

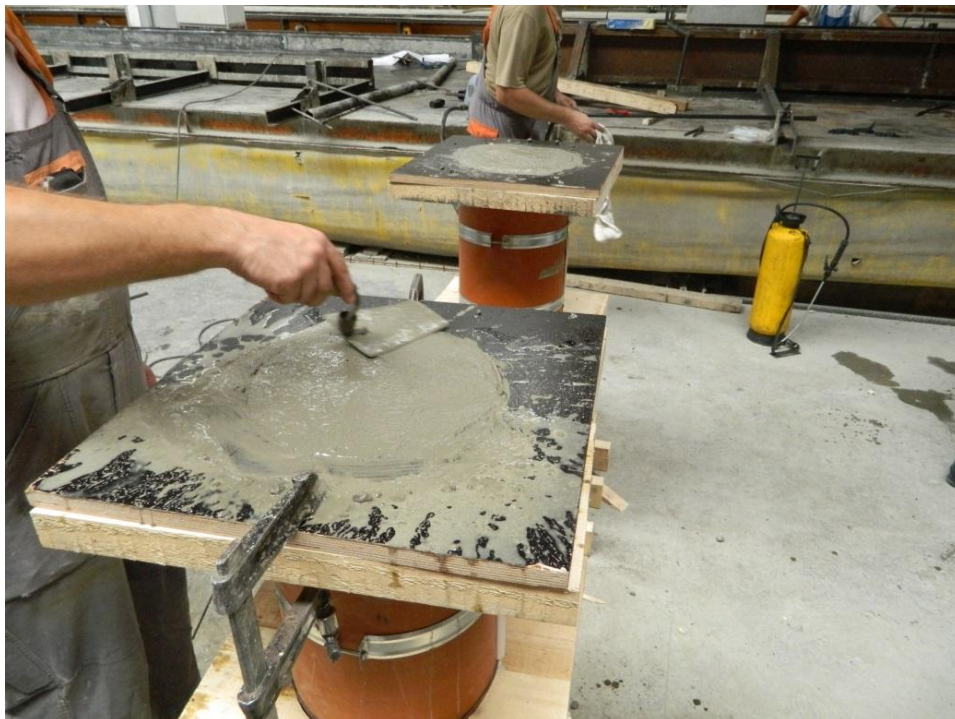
Slika 4. 7 Poravnanje vrha stupa zidarskom žlicom

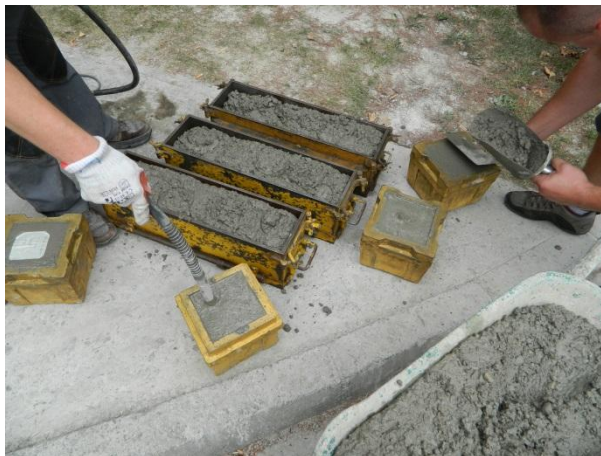
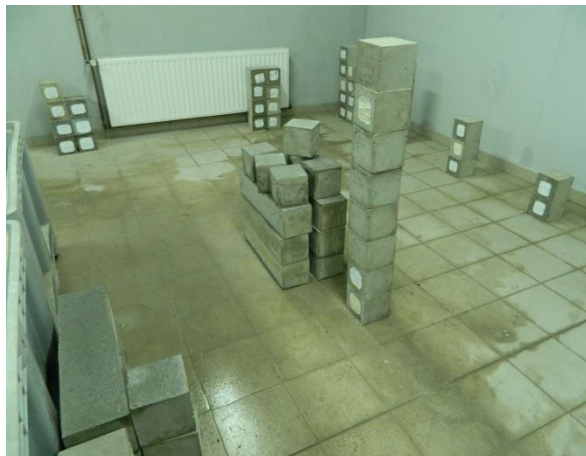
Slika 4. 8 Uzimanje uzoraka kocki i prizmi prilikom betoniranja stupova

Istovremeno uz betoniranje eksperimentalnih modela, uzeti su betonski uzorci (kocke i prizme) radi kasnijeg ispitivanja tlačne čvrstoće ugrađenog betona (Slika 4.8). Uzorci su uzeti za svako betoniranje posebno, po 3 kocke i 3 prizme te su skladišteni u vlažnoj komori kako bi zadovoljili svim uvjetima tijekom kasnijeg ispitivanja. Ispitivanja i provjera čvrstoće na uzorcima (koja se također provodila) nisu dio ovog Diplomskog rada.

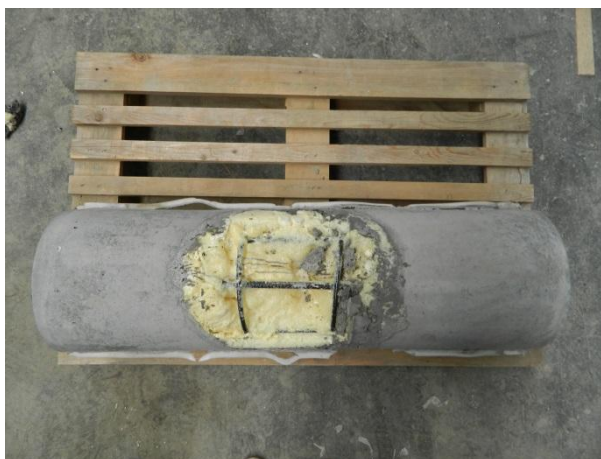
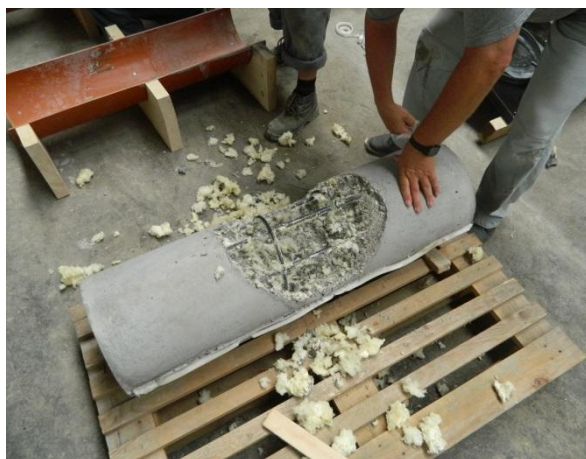
Slika 4. 9 Zabetoniran model izvađen iz oplata

(a) Model s pur-pjenom na mjestu oštećenja

Dva dana nakon betoniranja oplata je maknuta te se gotov model stupa izvadio. Tada je ručno maknuta pur-pijena koja je predstavljala oštećenje te je stup kompletno očišćen (Slika 4.9)

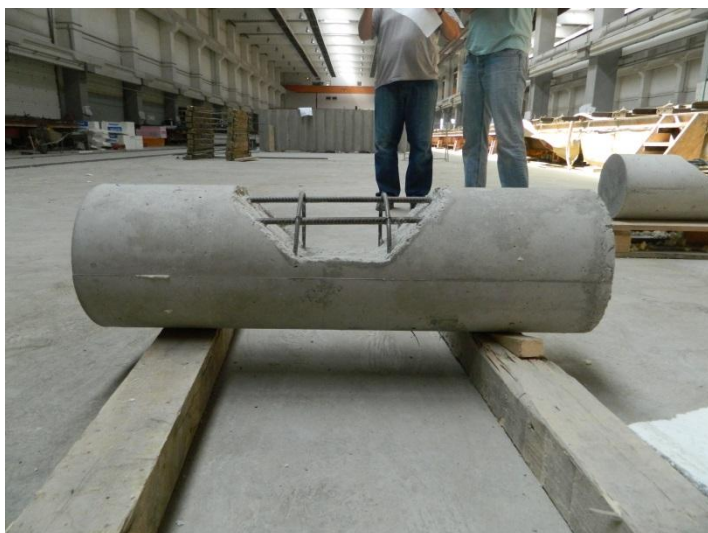
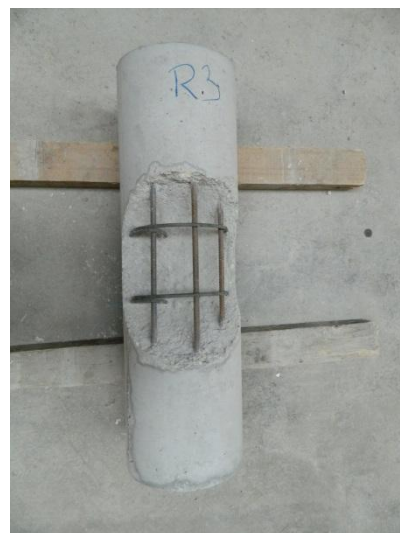
Slika 4. 10 Zgotovljen model stupa s izvedenim oštećenjem

Nakon uklanjanja pur-pijene dobiveni su modeli stupova s oštećenjem kako je planirano prvotnim dizajnom i planom (Slika 4.10)

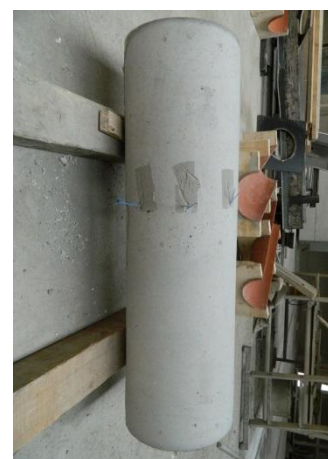
Slika 4. 11 Tri tipa oštećenja modela stupa

(a) Model s oštećenjem R

(b) Model s oštećenjem R/2

(c) Model bez oštećenja

Može se zaključiti da je oštećenje na modelima ispalo kako je i zamišljeno prvotnim dizajnom, dimenzije i nagibi oštećenja odgovaraju nacrtima, a samo oštećenje izgleda realno, te niti jedan dio stupa nije oštećen u procesu. U daljnjem slijedu slika prikazan je po primjerak modela s različitim tipovima oštećenja.

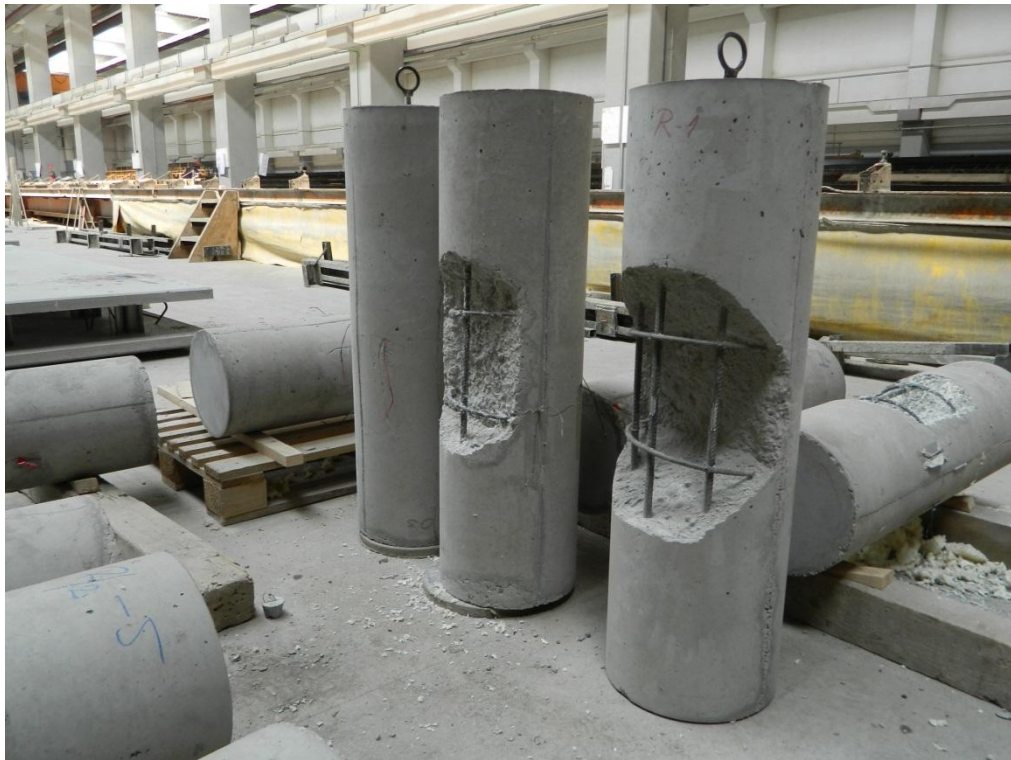
Slika 4. 12 Usporedni prikaz sa strane tri tipa oštećenja modela

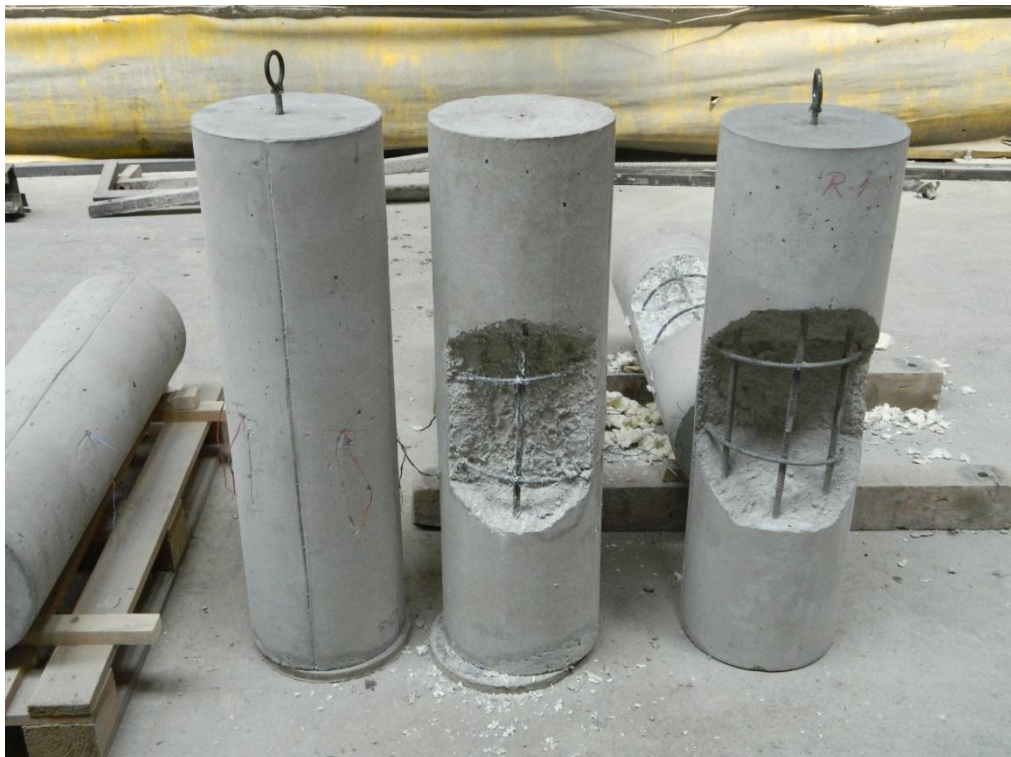
Slika 4. 13 Usporedni prikaz sprijeda tri tipa oštećenja modela

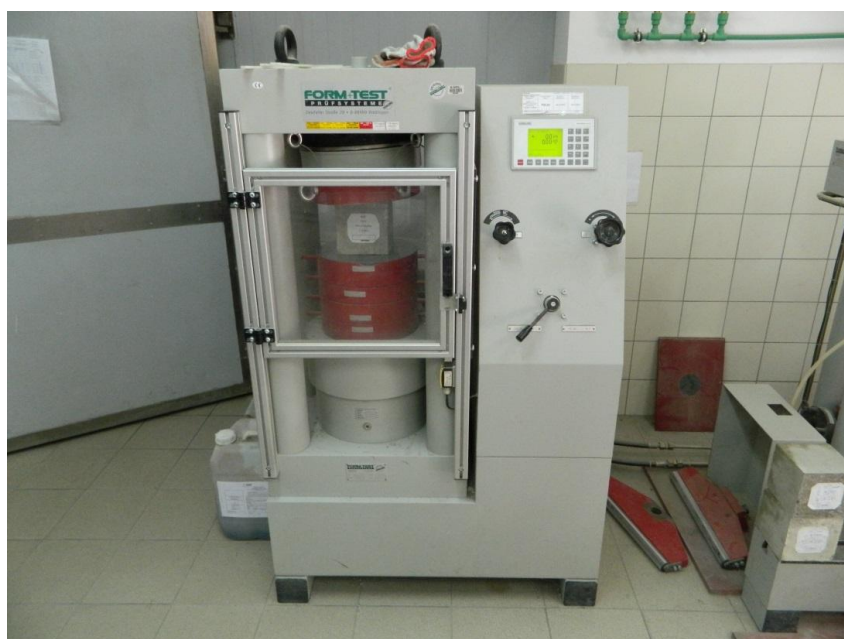
Slika 4. 14 Automatska elektronička preša „Form-test“.

Ispitivanje uzoraka kocki i prizmi provedeno je u laboratoriju za beton tvrtke „Zagorje-Tehnobeton“, Varaždin, Hrvatska. Kocke su ispitane u automatskoj mehaničkoj preši (Slika 4.14) koja daje automatske podatke na ekran. Ručno se može regulirati tempo nanošenja sile, kao i intenzitet.

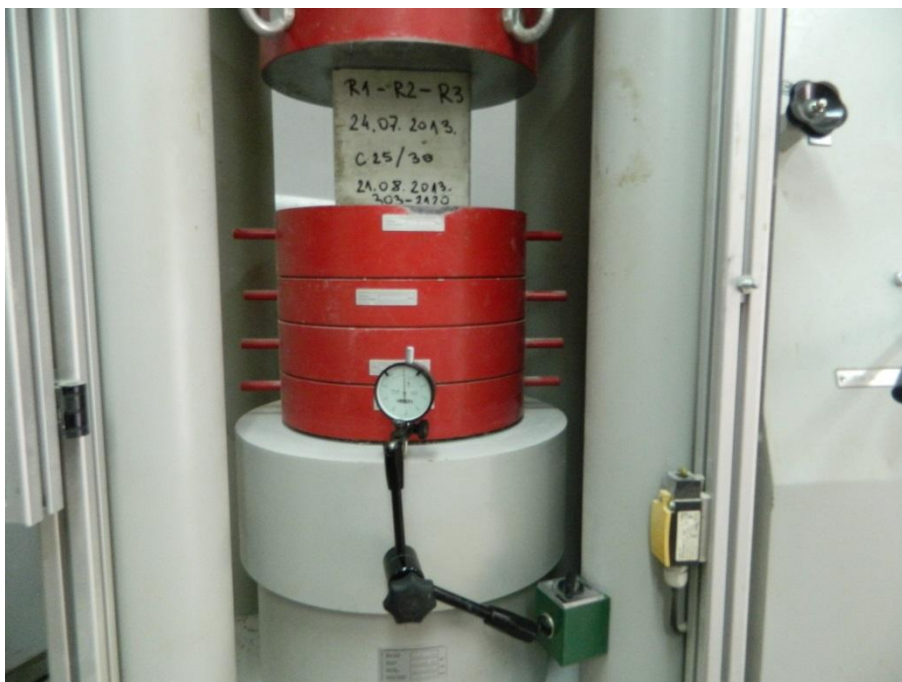
Slika 4. 15 Instalirana mikroura za praćenje pomaka/deformacija

Kako bi dobili što više podataka iz ispitivanja kocke, na prešu je dodatno instalirana mikroura koja će bilježiti pomake cilindra tijekom nanošenja sile (Slika 4.15)

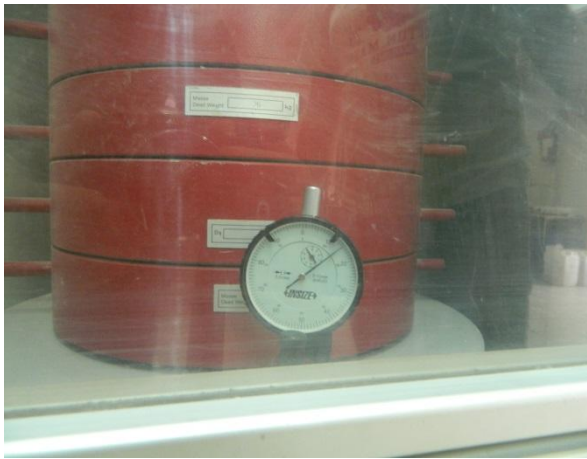
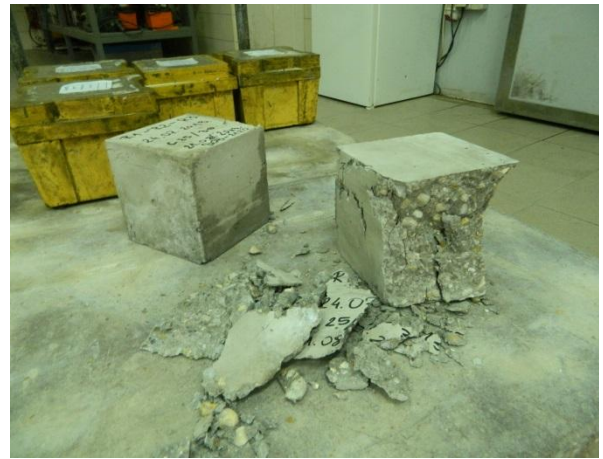
Slika 4. 17 Ispitivanje probne kocke K-I_2

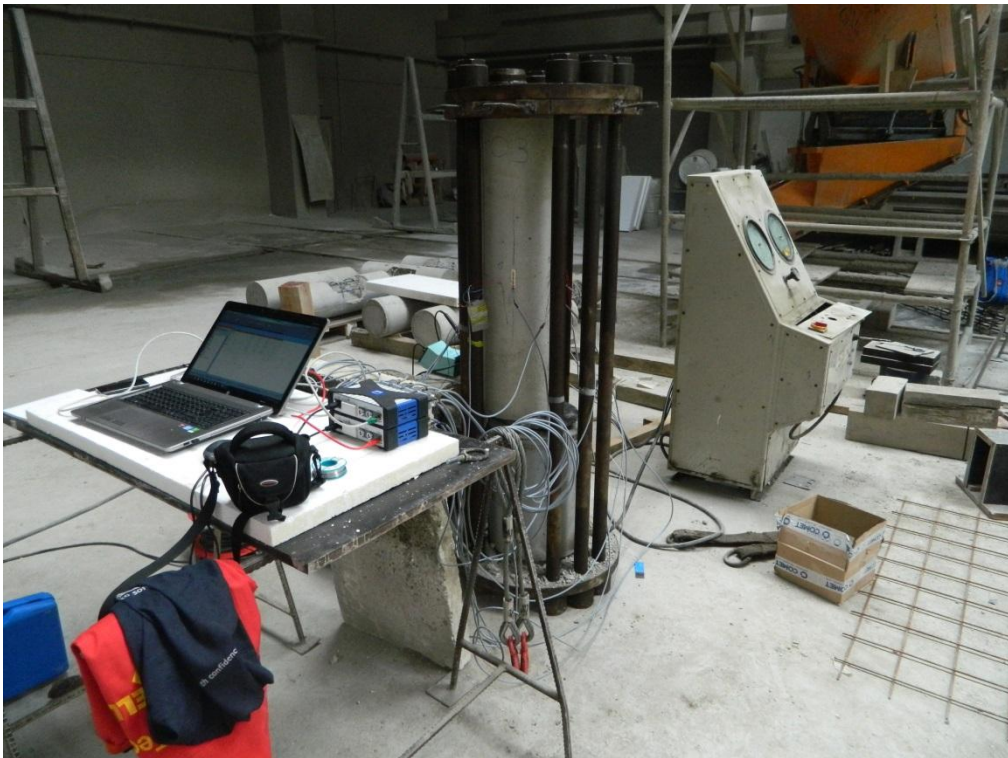
Slika 5.1 Postava aparature te priprema za početak ispitivanja

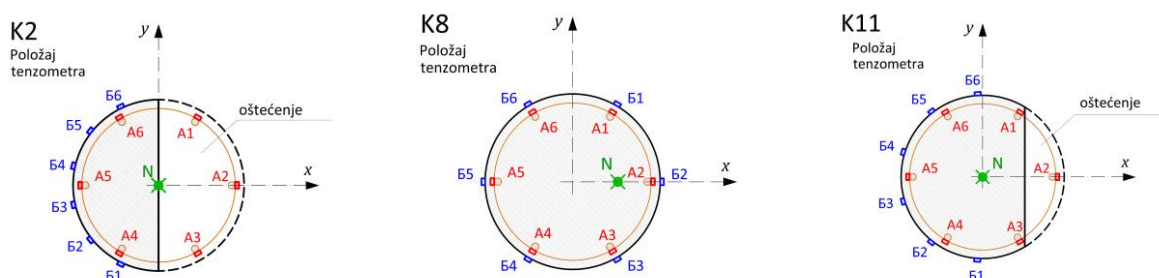
Slika 5.2 Shema modela za ispitivanje s označenim položajem tenzometara, oštećenjem i vanjskom silom (opterećenjem)

Na svaku šipku s vanjske strane zaljepio se na prije pripremljenu podlogu tenzometar. Ukupno 6 tenzometra postavilo se na armaturni koš u srednjem presjeku (uzdužnom) koša (slika 5.1). To je najkritičniji presjek u kojem se očekuje lom modela. Nakon betoniranja i konačne izrade modela, također će se na beton instalirati (zaljepiti) tenzometri, tako da će gotovi modeli i spremni za ispitivanje izgledati kako je prikazano na slici 5.2.

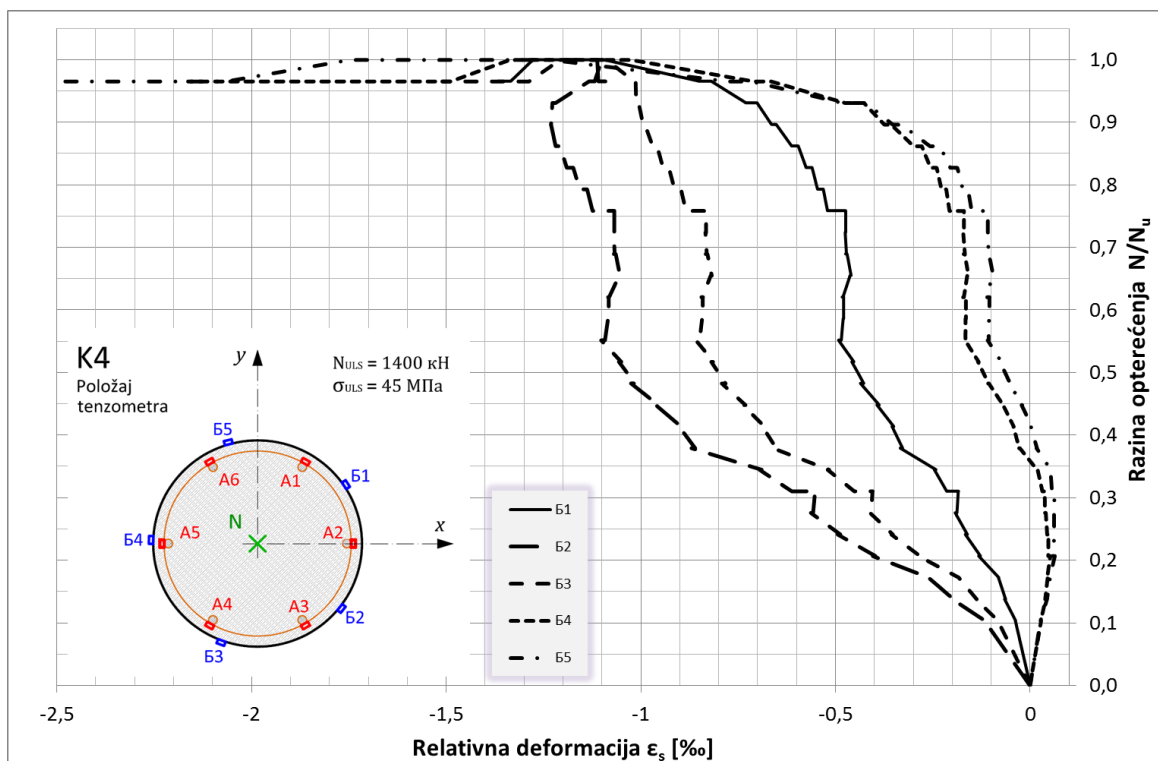
Na dijagramu modela K4 lijepo se vidi kako deformacije armature prate deformaciju betona, što potvrđuje zajednički rad betona i armature (jedna od osnovnih pretpostavki betonskih konstrukcija).

Slika 6. 3D dijagram naprezanje-deformacija ispitanog modela K4

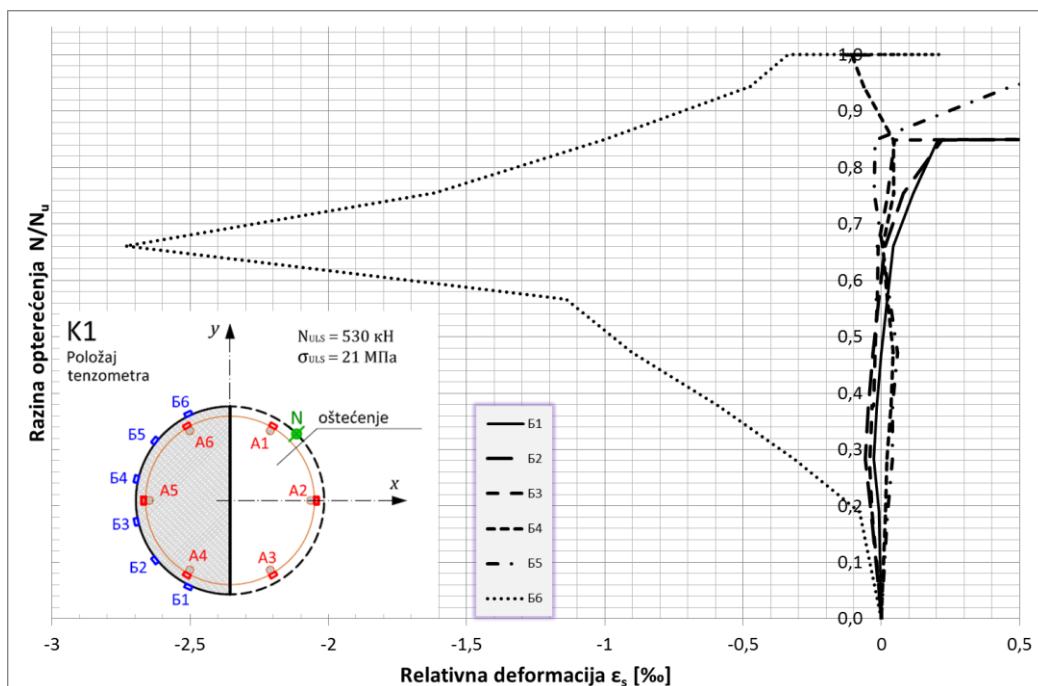
Slika 6. 7Dijagram naprezanje-deformacija ispitanog modela K1

Maksimalna nosivost zabilježena je kod centralno opterećenog neoštećenog modela (model K4 – 2100 kN), dok najmanju nosivost, prema očekivanjima ima model s najvećim oštećenjem i najvećim ekscentrom opterećenja (K1).
