Gospodarenje otpadom prilikom remonta željezničke pruge

Undergraduate thesis / Završni rad

Završni rad br. 314/GR/2018

| NASLOV RADA NA ENGL. JEZIKU | Waste management during the overhaul of the railway line | | |

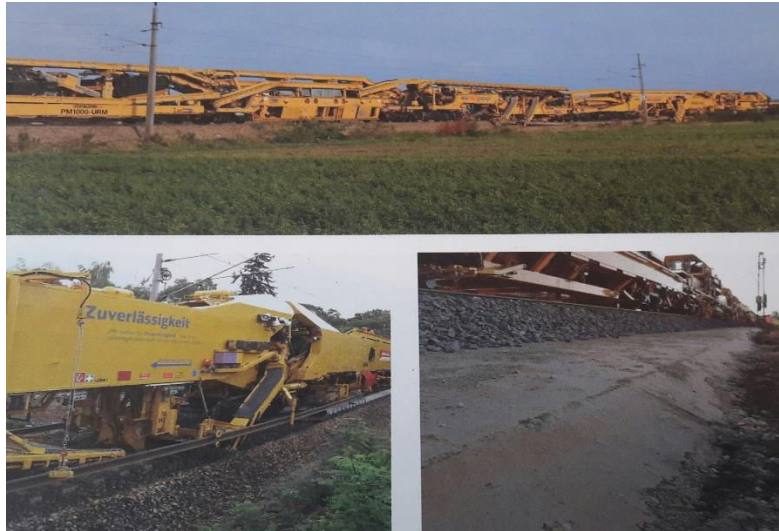
Na slici 3. Gradilište sa strojevima za obnovu pruga [8]

U cijelom svijetu, naši strojevi su uspješni u radu za kontinuiranu dopremu i pročišćavanje šljunka i tucanika kod rekonstrukcije i obnove željezničkih pruga sa metodom pokretnih traka. Gospodarske prednosti su očite: rad na kratkim dionicama kolosijeka, bez smetnji željezničkog prometa na susjednom kolosijeku, i visoka početna kvaliteta geometrije kolosijeka. Ovdje je od ključne važnosti održivost na temelju visokokvalitetnog rada gdje želimo postići troškovnu učinkovitost i nastojimo provesti najbolje tehničko rješenje koje pruža najveću dugoročnu korist. U tom kontekstu održivosti znači pažljivo rukovoditi resursima tijekom proizvodnje strojeva i ekonomično koristiti ekološki prihvatljiva ulja i goriva. Postrojenja i tehnologije koje se koriste tijekom rehabilitacije šljunka i tucanika su održive: uključuju vrlo učinkovitu preradu šljunka i tucanika direktno u stroju, smanjenje kamionskih vožnji zahvaljujući materijalnoj logistici i otklanjanju kvara na pruzi, smanjenje buke za radnike i obližnje stanovnike te smanjene emisije ispušnih plinova na gradilištima. Na slici 3 nalazi se stroj PM 1000 URM za pročišćavanje i preradu zastorne prizme kod obnove željezničkih pruga (slika dolje), radni vlak za kontinuiranu zamjenu i montažu tračnica je trenutno najveće dostignuće SUM Q3 (lijevo), obnova pruga samo sa jednim strojem na kolosijeku na kojem se obavlja pročišćavanje zastorne prizme kolosijeka (desno), izvor Klügel, Silvio/Lieberenz, Klaus: Erste Untersuchungen zu Ökobilanzen bei der Unterbausanierung. In: El-Der Eisenbahn-ingenieur; travanj 2015, stranica 20-25.

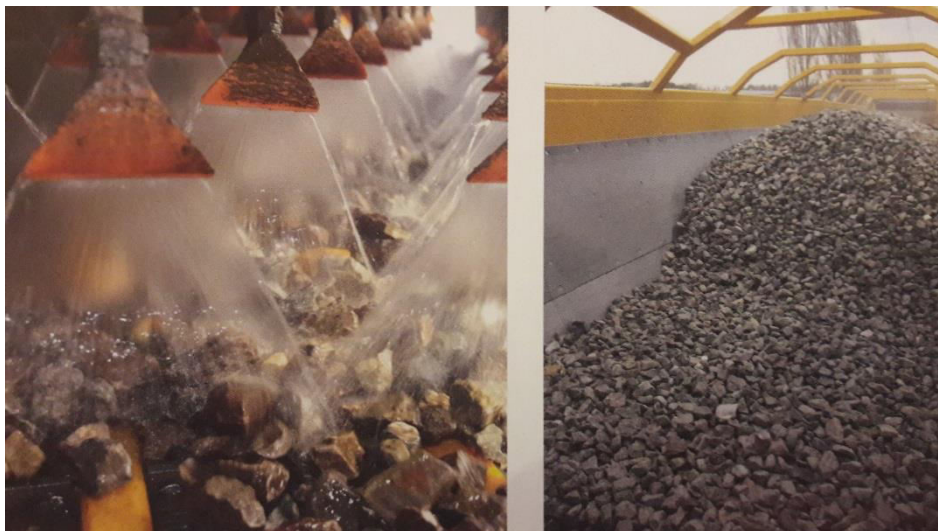
Na slici 4. Pranje i prerada onečišćenog šljunka i tucanika štedi velike količine novog agregata (lijevo), a ljevkaste transportne trake dopremaju agregat na ugradnju što zamjenjuje veliki broj kamiona (desno)

Slika 4. Pranje i transport šljunka i tucanika [8]

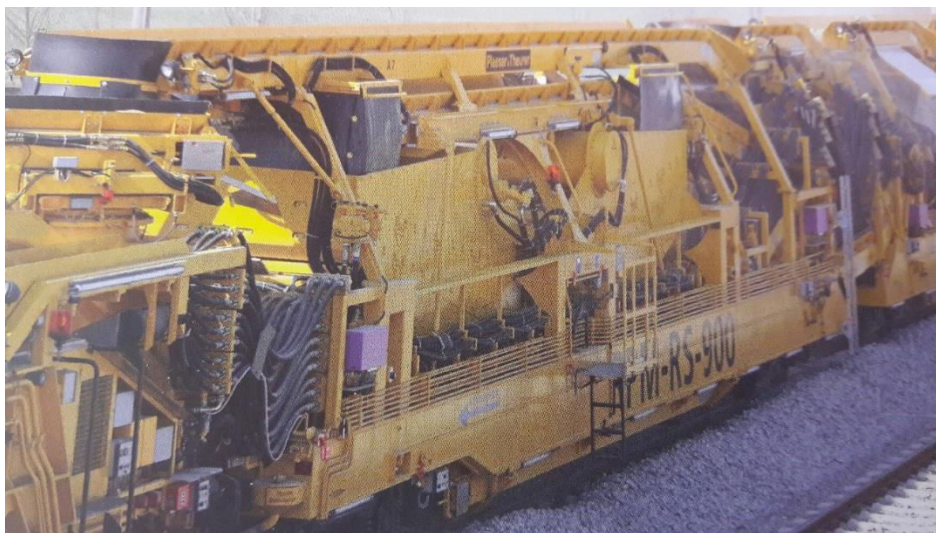
Slika 6. Stroj Plasser&Theurer RPM-RS-900 [8]

U bliskoj budućnosti bi se ekološki kriteriji trebali uzeti u obzir prilikom dodjele željezničkih građevinskih projekata kako bi se promicala promjena u razmišljanju prema održivosti. Ovo je prilika i za željeznice i za tvrtke da dodatno optimiziraju ekološki prihvatljiv prometni sustav. Na slici 6 nalazi se stroj RPM-RS-900 koji integrira nekoliko tehnologija za preradu šljunka i tucanika: pročišćavanje onečišćenog agregata, pranje onečišćenog agregata i drobljenje starog agregata u postrojenju.

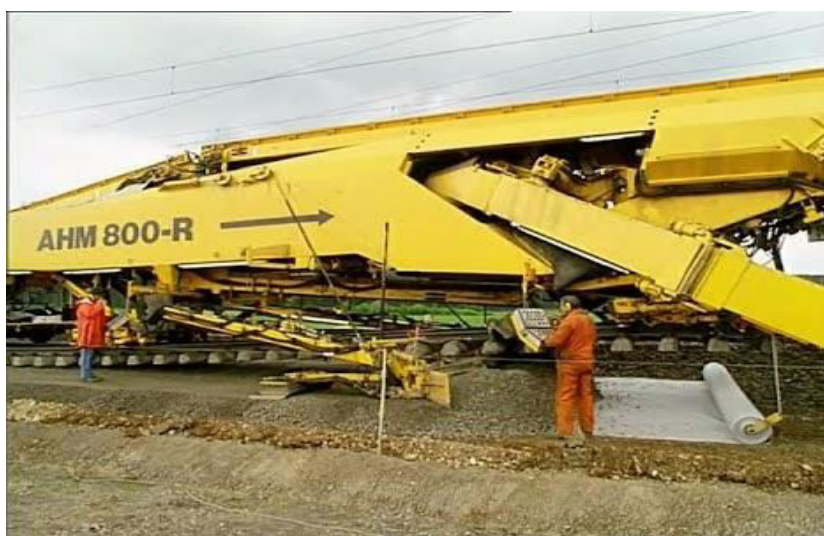
Slika 7. Stroj AHM-800 R u radu sa ugradbom geotekstila [9]

Uporabom stroja AHM-800 R moguća je ugradnja oko 30% izrešetanog kamena tucanika kao mješavina sa novim materijalom u novi tamponski sloj . Radi lakše interpretacije navedeno će se prikazati na konkretnom primjeru rekonstrukcije željezničke pruge. Na slici 7 i 8 nalazi se stroj AHM-800 R u radu sa ugradnjom geotekstila i geomreže u novoj kolosiječnoj zastornoj prizmi.

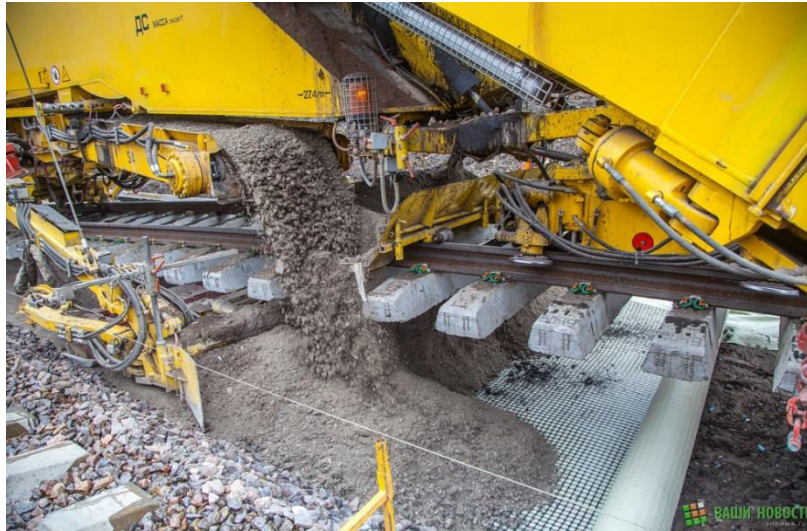
Slika 8. Stroj AHM-800 R u radu sa ugradbom geotekstila i geomreže [9]

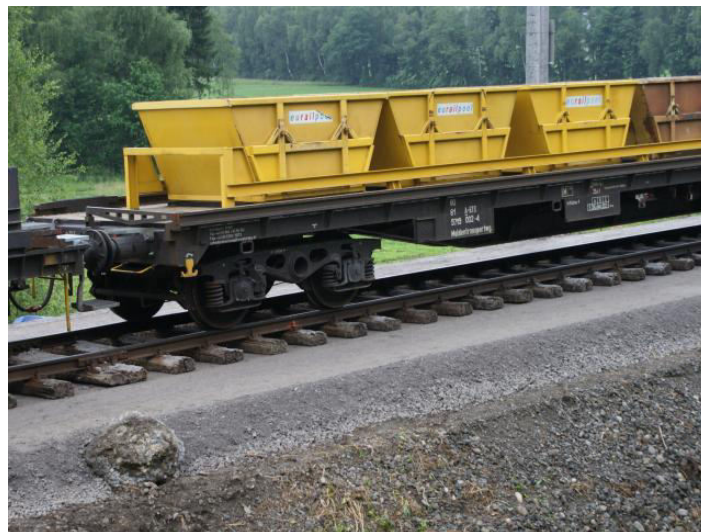
Na slici 9 nalazi se vagon na kojem su smješteni metalni spremnici (kible) za dopremu novog materijala za izradu zastorne prizme.

Slika 9. Vagon sa metalnim spremnicima (kible) [9]

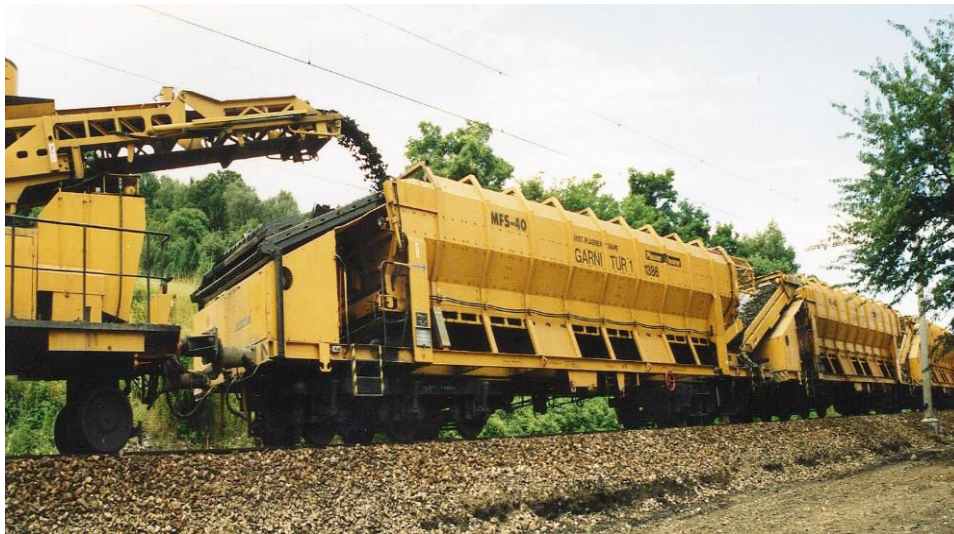
Na slici 10 nalaze se MFS-40 transportni vagoni koji su opremljeni transportnim trakama za prihvat starog kamenog agregata od rešetanja zastorne prizme i transport do mjesta određenog za deponiranje.

Slika 10. MFS-40 transportni vagoni [9]

1. Iskop i transport u postrojenje za rešetanje i drobljenje kamenog agregata kojem se dodaje novi materijal i voda
2. Iskop preostalog zastornog materijala pomiješanog sa zemljom i transport u MFS-40 vagone.

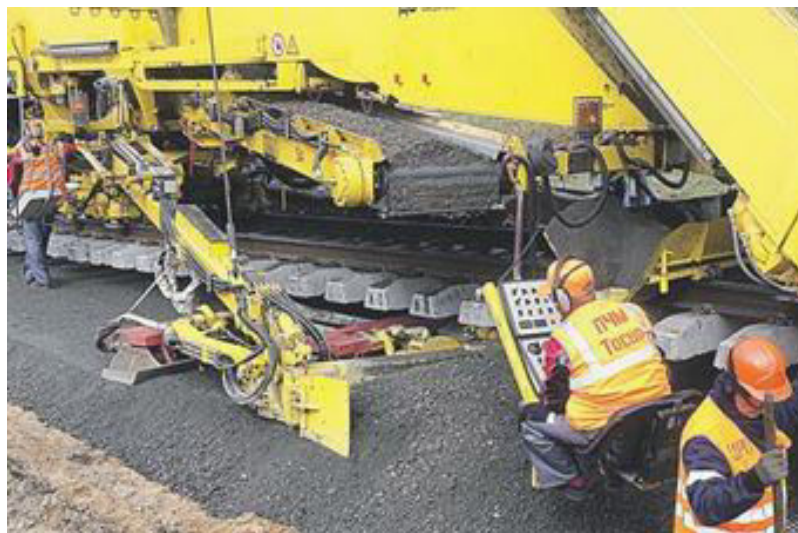
Kontinuirana provjera i prilagodba sadržaja vode u smjesi pijeska i šljunka direktno utječe na idealnu konsolidaciju granulata tamponskog sloja pomoću velikih kompaktnih ploča. Izgradnja ovakvog visokokvalitetnog tamponskog sloja ima veliki utjecaj i na smanjenje troškova redovitog održavanja kolosijeka i produženje vijeka pruge u cjelini. Na slici 11 je AHM-800 R tijekom konsolidacije novog tamponskog sloja pomoću kompaktnih ploča.

Slika 11. Ugradnja novog tamponskog sloja pomoću velikih kompaktnih ploča [9].

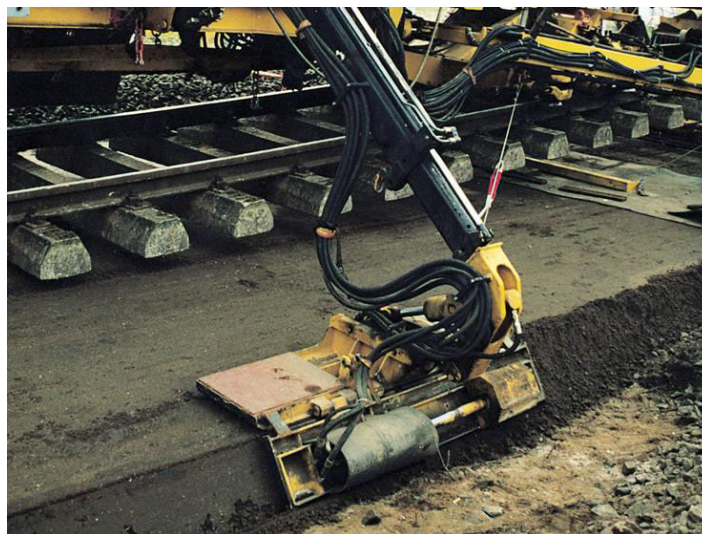
Na slici 12 je završna faza uređenja novog konsolidiranog tamponskog sloja visine do 50 cm.

Slika 12. Završna faza uređenja novog konsolidiranog tamponskog sloja [9]

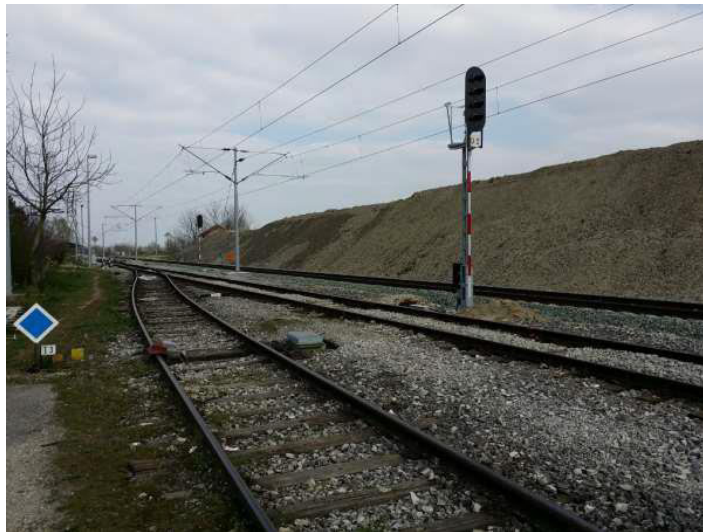
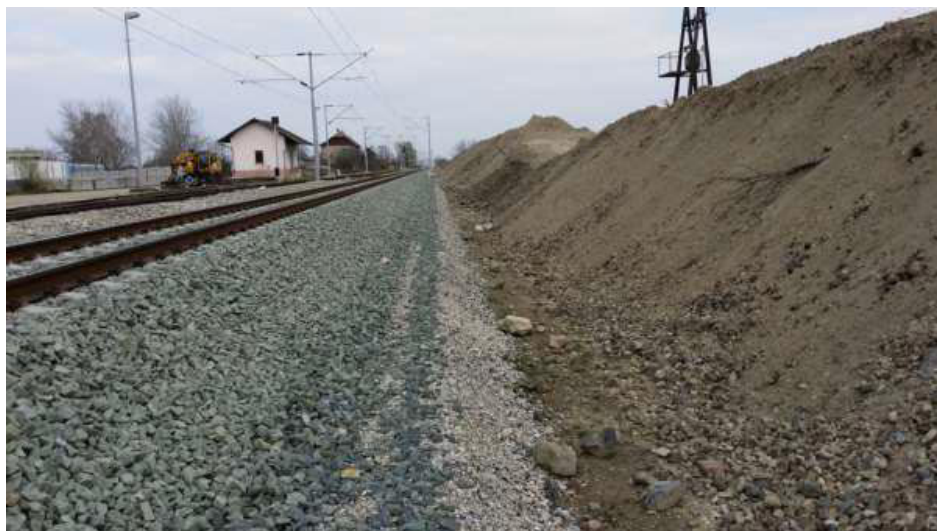
Na slikama broj 14a i 14b nalazi se deponija kamenog agregata pomiješanog sa zemljom u kolodvoru Drnje.

Slika 14a. Deponija kamenog agregata u kolodvoru Drnje [10]

Slika 14b. Deponija kamenog agregata u kolodvoru Drnje [10]

Deponija kamenog agregata pomiješana sa zemljom, nastala je prigodom zamjene zastorne prizme i ugradnje novog tamponskog sloja prigodom remonta pruge. Nakon remonta pruge nastalo je 28.538 m³ mješavine kamenog agregata i zemlje, za izradu paralelnih putova uz prugu, za izradu protupožarnih putova u području kolodvora i na poboljšanju prilaznih cesta prema željezničko cestovnim prijelazima ali i za prodaju. Na slici 15 je paralelni put uz postojeću željezničku prugu od kamenog agregata pomiješanog sa zemljom u izgradnji u kolodvoru Drnje.

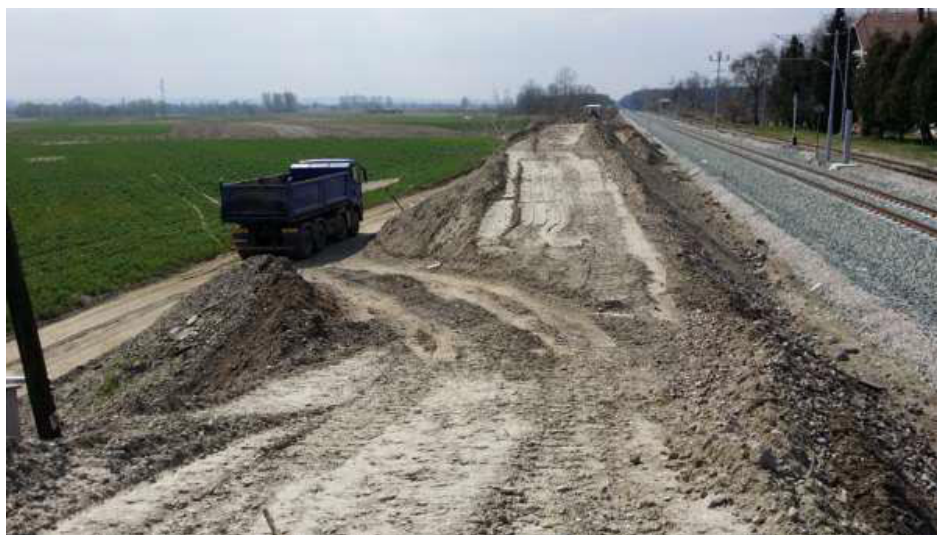
Slika 15. Izgradnja paralelnog puta uz željezničku prugu [10]

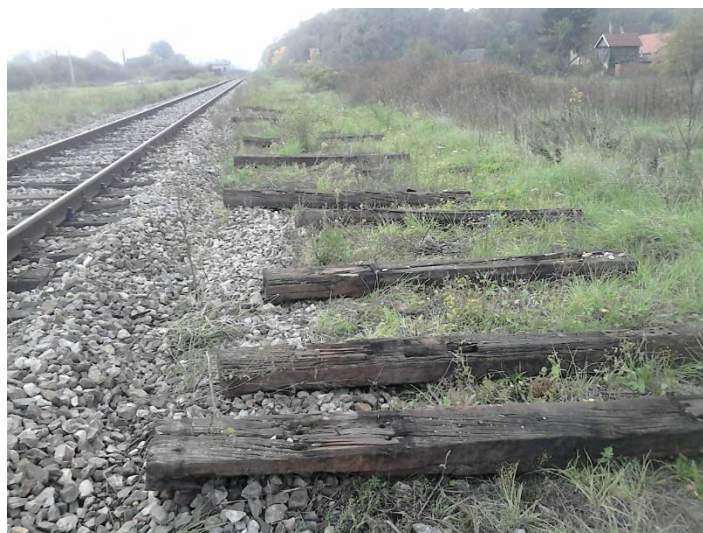
Slika 16. Drveni pragovi III kategorije na dionici pruge Vinkovci – Vrbanja [13]

Kod redovitog održavanja željezničkih pruga pojedinačna zamjena neispravnih drvenih pragova obavlja se ručno (lokalne pruge i industrijski kolosijeci) i strojno (magistralne i regionalne pruge). Nakon pojedinačne zamjene drvenih pragova također je potrebno pragove klasificirati. Na slici broj 16 su drveni pragovi III kategorije koje nije moguće ponovno ugraditi u željezničke pruge nakon strojne pojedinačne zamjene pragova na dionici pruge Vinkovci – Vrbanja.

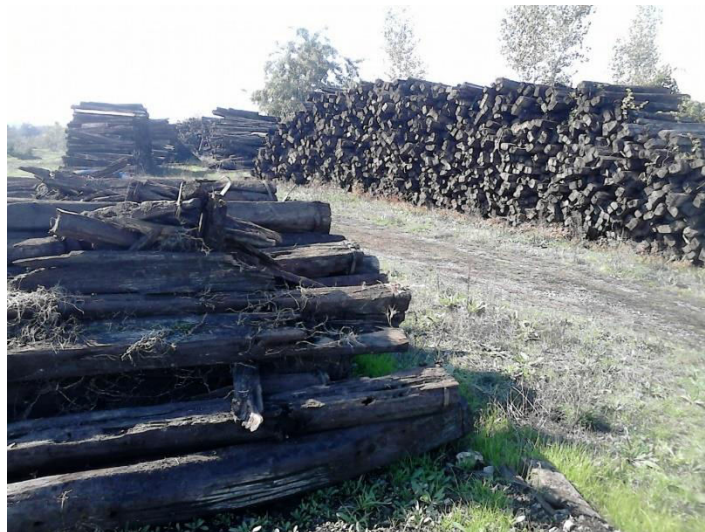
Slika 17. Deponija drvenih pragova III kategorije u kolodvoru Vinkovci [13]

Prema katalogu otpada opasni otpad se mora zbrinuti sukladno Zakonu o održivom gospodarenju otpadom (NN 94/13, 73/17) [7]. Na slici broj 17 nalazi se deponija drvenih pragova treće kategorije nakon remonta pruge, koji se ne mogu više ugrađivati u željezničke pruge.

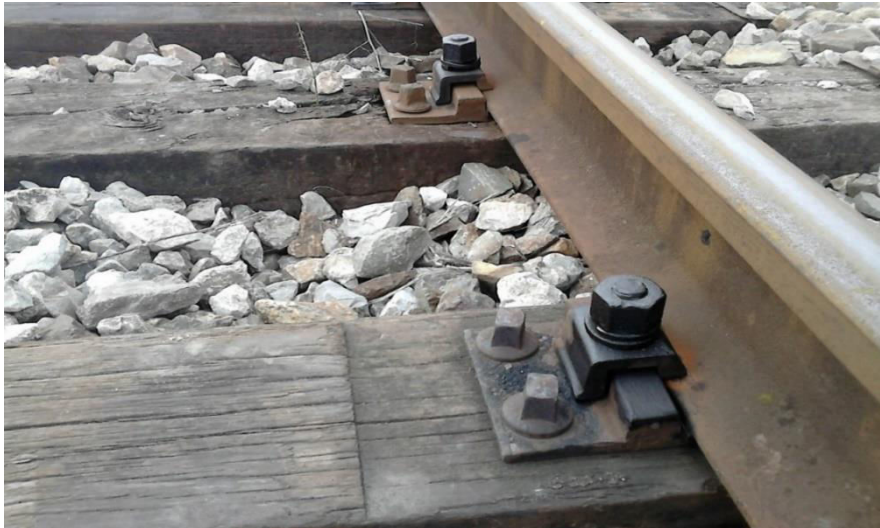
Slika 22. Drveni polovni prag ugrađen na pruzi nižeg ranga [13]

Prema uputi o razvrstavanju drvenih pragova nakon remonta pruga pragovi se razvrstavaju u tri kategorije. Prva i druga kategorija drvenih pragova su pragovi koji se ugrađuje u pruge nižeg ranga kao što je to prikazano na slici 22, a treća kategorija pragova se zbrinjava kao opasni otpad.

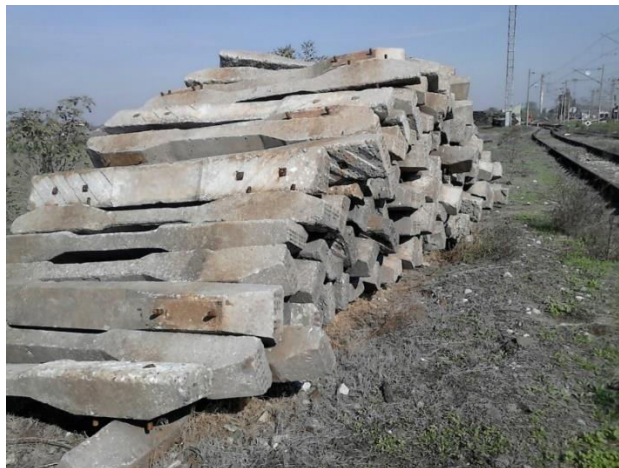
Slika 23. Deponija starih betonskih pragova u kolodvoru Vinkovci [13]

Zbog ograničenog trajanja betonskih pragova, nakon remonta pruga betonske pragove je potrebno klasificirati na pragove koji se mogu ponovno ugraditi na prugama manjeg ranga i na pragove koji se ne mogu više ugrađivati i koje je potrebno zbrinuti. Na slici broj 23 nalazi se deponija betonskih pragova nakon remonta pruge koji nisu za daljnju ugradnju u željezničke pruge.

Zamjenom ili reguliranjem vijaka na betonskom pragu ponovno je moguće osigurati pričvršćenje i betonski prag ugraditi u kolosiječnu rešetku pruga nižeg ranga. Ukoliko na taj način betonske pragove III kategorije nije moguće pripremiti za ponovnu ugradbu onda ih je potrebno predati ovlaštenim osobama za zbrinjavanje.

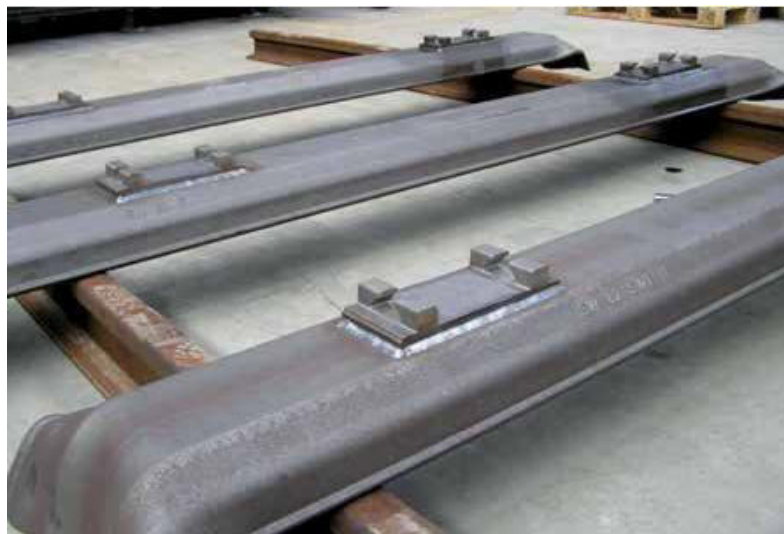
Slika broj 24. Čelični pragovi u tvornici DIV d.o.o. u Kninu [15]

Karakteristika čeličnih pragova je zamor materijala zbog ponavljanja opterećenja koje se prenosi s tereta prometa preko kotača i tračnica na čelične pragove. Problem čeličnim pragovima čini i korozija radi prisutnosti vlage najčešće u tunelima ili u područjima neposredno uz morske luke. Potrebno je izbjegavati gradnju kolosijeka s čeličnim pragovima gdje je visoki stupanj vlage i saliniteta. Kao preventivna mjera nastanku korozije preporuča se pocinčavanje, izrada zaštitnog sloja čeličnih pragova i pričvrstnog pribora. Trajnost tako zaštićenih čeličnih pragova je preko 50 godina. Na slici 24 su čelični pragovi proizvedeni u poduzeću Div d.o.o, u Kninu.

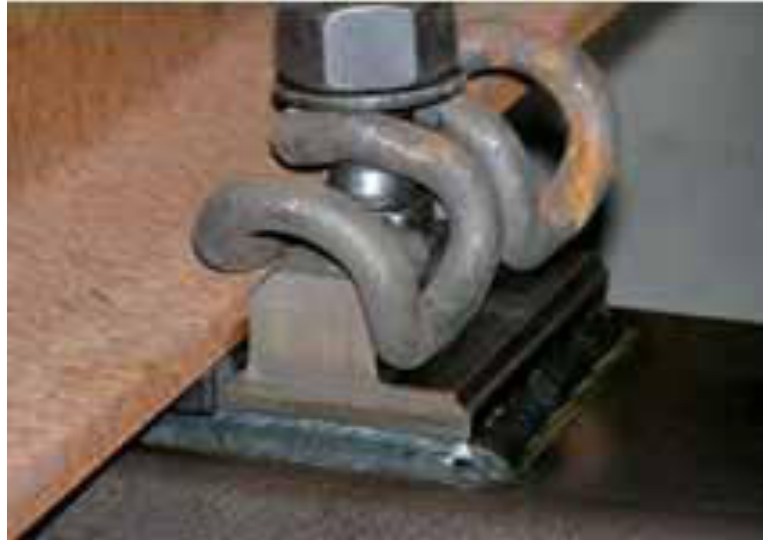
Slika broj 25. Način spajanja čeličnih pragova i tračnica [15]

Oštećenja koja nastanu na čeličnim pragovima lako se mogu sanirati zamjenom i zavarivanjem samo oštećenog dijela čeličnog praga dok kod drvenog praga u slučaju oštećenja moramo zamijeniti cijeli prag. Čelični pragovi se mogu u kolosiječnoj rešetki kombinirati s drvenim pragovima i pričvrstnim priborom koji se koristi za pričvršćivanje tračnice za drveni prag. Na slici broj 25 nalazi se način pričvršćenja tračnice za čelični prag sa pričvrstnim priborom koji se koristi i za pričvršćenje tračnice za drveni prag.

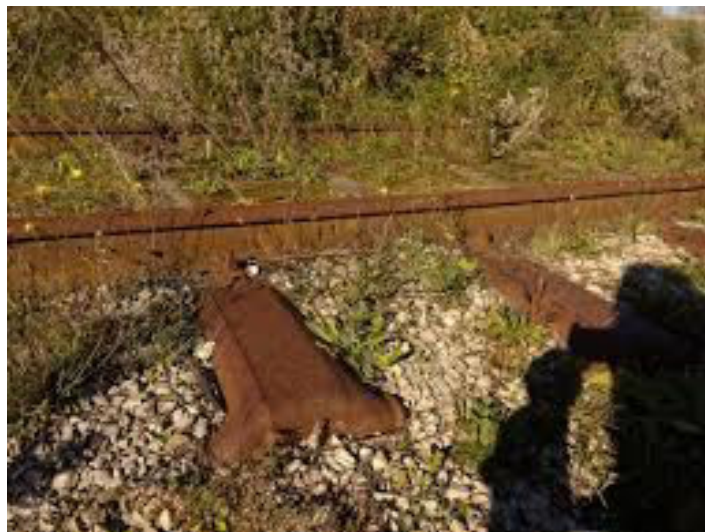
Također, preporuka je da visina zastorne prizme ispod čeličnog praga bude 25 cm. Na slici broj 26 su čelični pragovi ugrađeni u kolosiječnu rešetku.

Slika broj 26. Čelični pragovi ugrađeni u kolosiječnu rešetku [16]

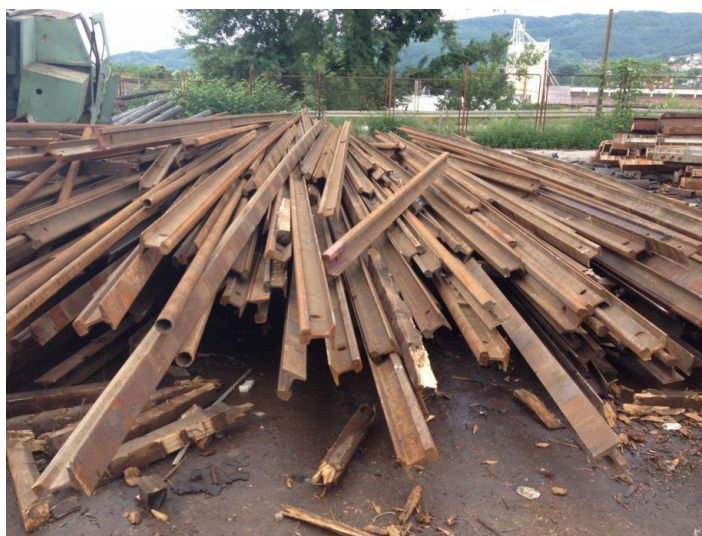
Slika 29. Potrošene tračnice deponirane nakon remonta pruge [11]

Na sastavima tračnica kod prijelaza vozila sa jedne tračnice na drugu tračnicu nastaju oštećenja u obliku stučenih sastava. Temeljem navedenog u lukovima manjih radijusa trošenje tračnica može biti toliko izraženo da se tračnice moraju češće mijenjati. Nakon remonta pruge ili pojedinačne zamjene tračnica prigodom redovitog održavanja kolosijeka, nastaju velike količine potrošenih tračnica koje nisu za daljnju uporabu i koje je potrebno predati ovlaštenim osobama na zbrinjavanje. Na slici 29 su deponirane potrošene tračnice nakon remonta pruge koje nisu za daljnju uporabu na prugama nižeg ranga.

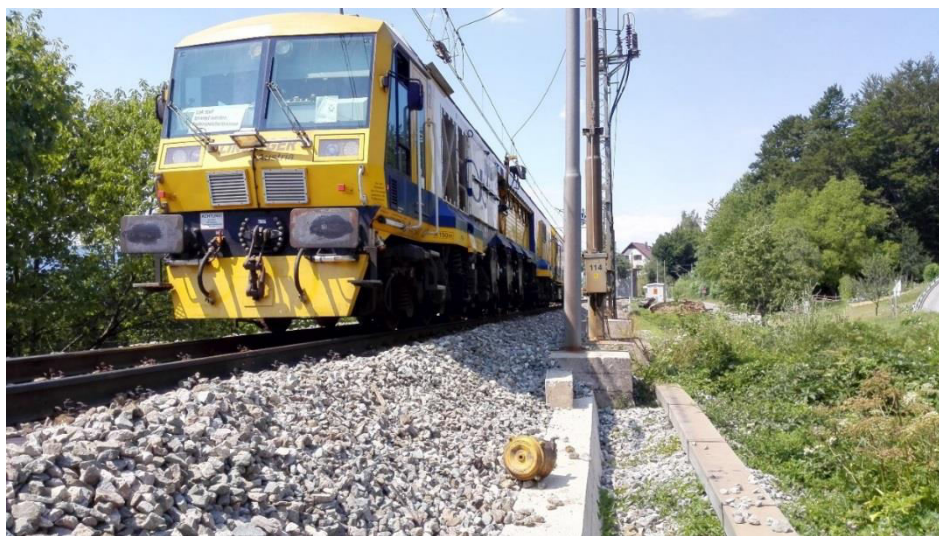
Slika 30. Stroj za reprofiliranje tračnica [13]

Reprofiliranje tračnica je također jedna od aktivnosti redovitog održavanja kolosijeka i kolosiječnih postrojenja sa zadaćom produženja trajanja vijeka tračnica. Zbog pomanjkanja financijskih sredstava ne provodi se u potrebnim vremenskim intervalima. Veliku korist od reprofiliranja tračnica imaju i operateri zbog smanjenog trošenja bandaža kotača vozila na željezničkim prugama HŽ-a. Prema prikupljenim podacima od poduzeća HŽ infrastruktura d.o.o., zadnje reprofiliranje tračnica je izvršeno na pruzi M202 Zagreb Gk – Rijeka 2016. godine. Na slici 30 je vanjski izgled stroja za reprofiliranje tračnica.

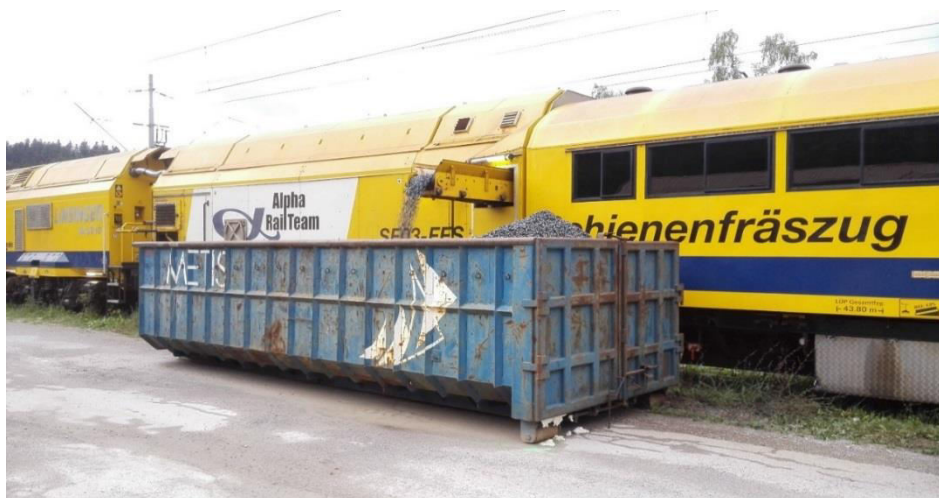
Slika 31. Istovar otpada (špene) u metalni kontejner [13]

Prigodom reprofiliranja tračnica prve dvije radne osovine stroja, brušenjem tračnica proizvode otpad u obliku špene, a druge dvije poliranjem tračnica proizvode čelični prah. Otpad se deponira u spremnike na kolodvorskim kolosijecima nakon završetka rada. Na slici 31 je postupak istovara špene u metalni kontejner koji se nalazi u području kolodvora.

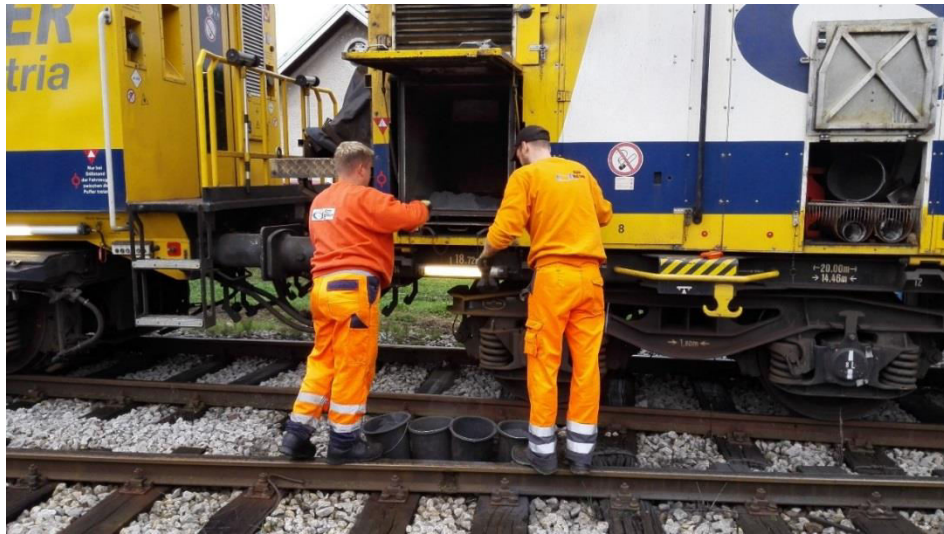
Na slici 32 je postupak istovara otpada (praha) u metalne posude na kolodvorskim kolosijecima nakon izvršenog rada.

Slika 32. Istovar otpada (praha) u metalne posude [13]

Nakon okončanja aktivnosti reprofilaranja tračnica, prikupljeni metalni otpad u obliku čelične špene i praha potrebno je predati ovlaštenim osobama za zbrinjavanje metala, jer se u cijelosti mogu reciklirati, tako da ne predstavljaju nikakav problem u svezi onečišćenja okoliša.
