Sanacija cestovnog klizišta u Vranov Dolu kod Jastrebarskog

Undergraduate thesis / Završni rad

**SANACIJA CESTOVNOG KLIZIŠTA U VRANOVU
DOLU (JASTREBARSKO)**

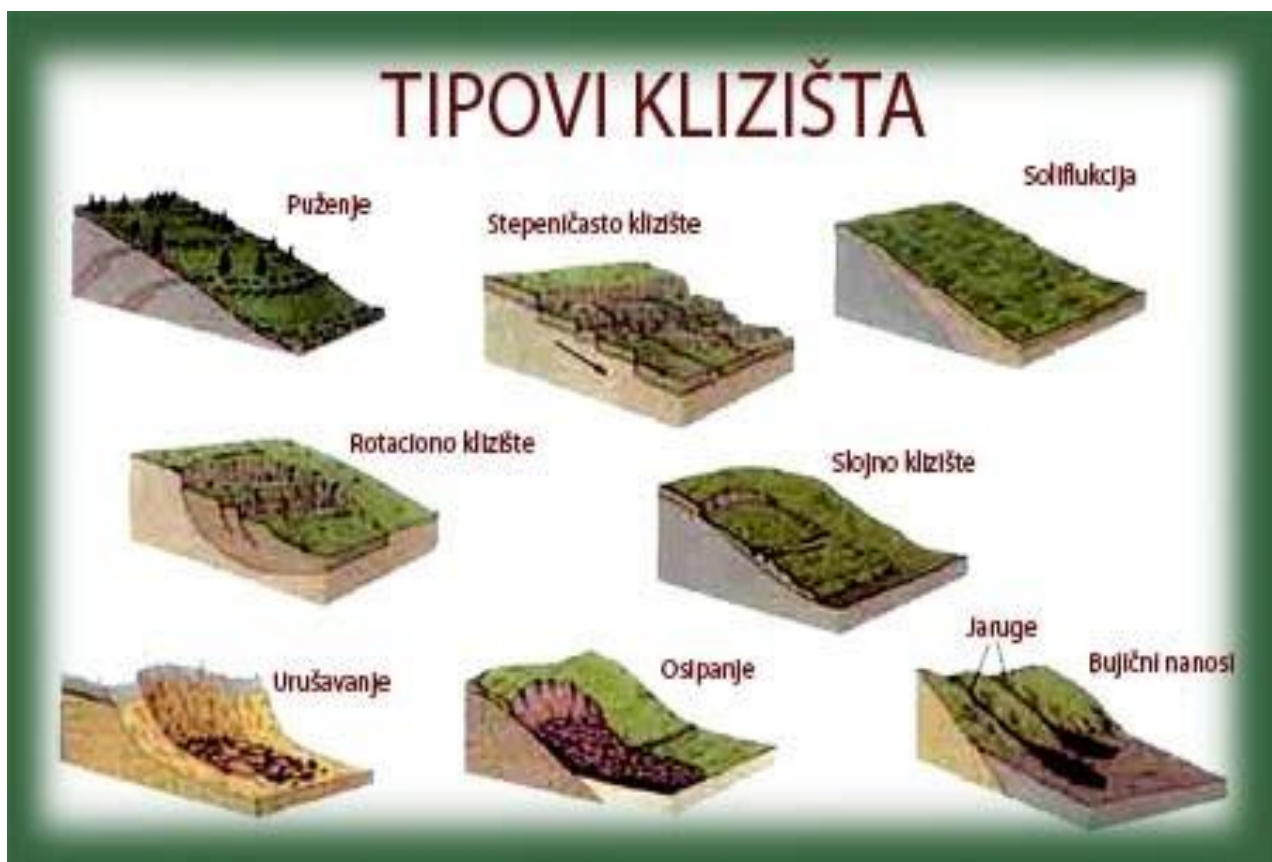
Slika 2. Vrste klizišta

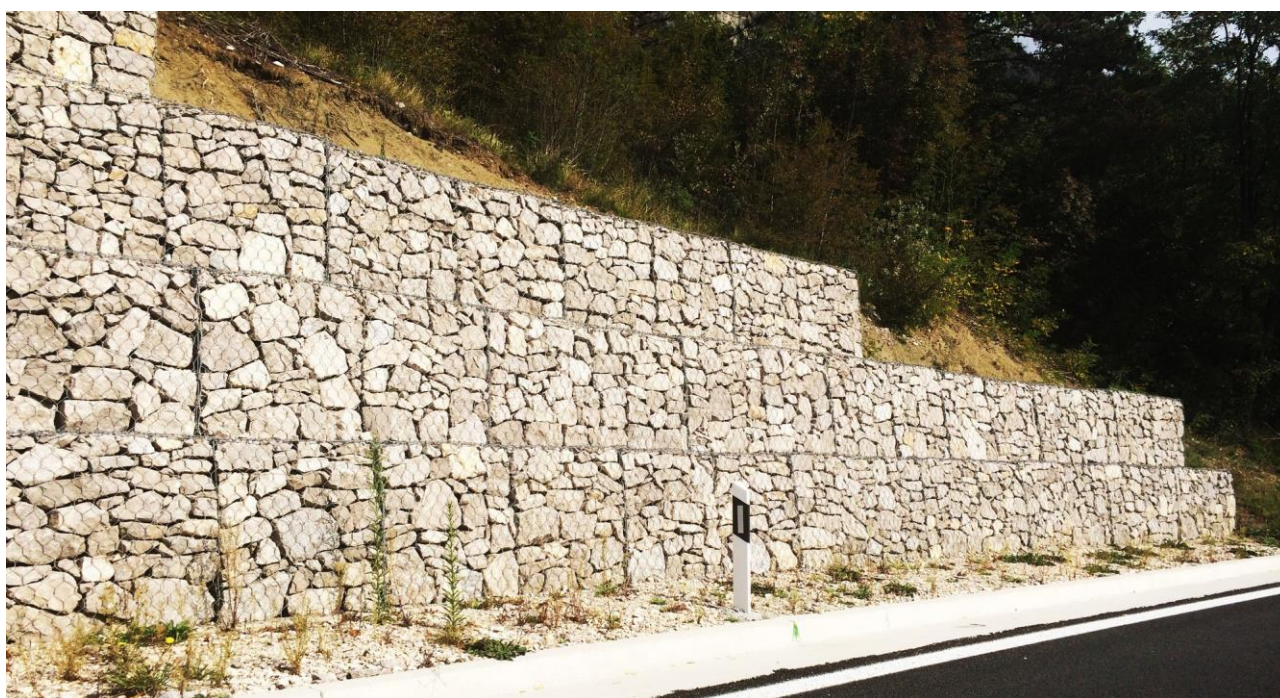
Slika 10. Potporna konstrukcija koja se koriste za bočno pridržavanje tla uslijed denivelacije terena, za osiguranje pokosa, usjeka ili zasjeka te povećanja stabilnosti kod klizišta i odrona

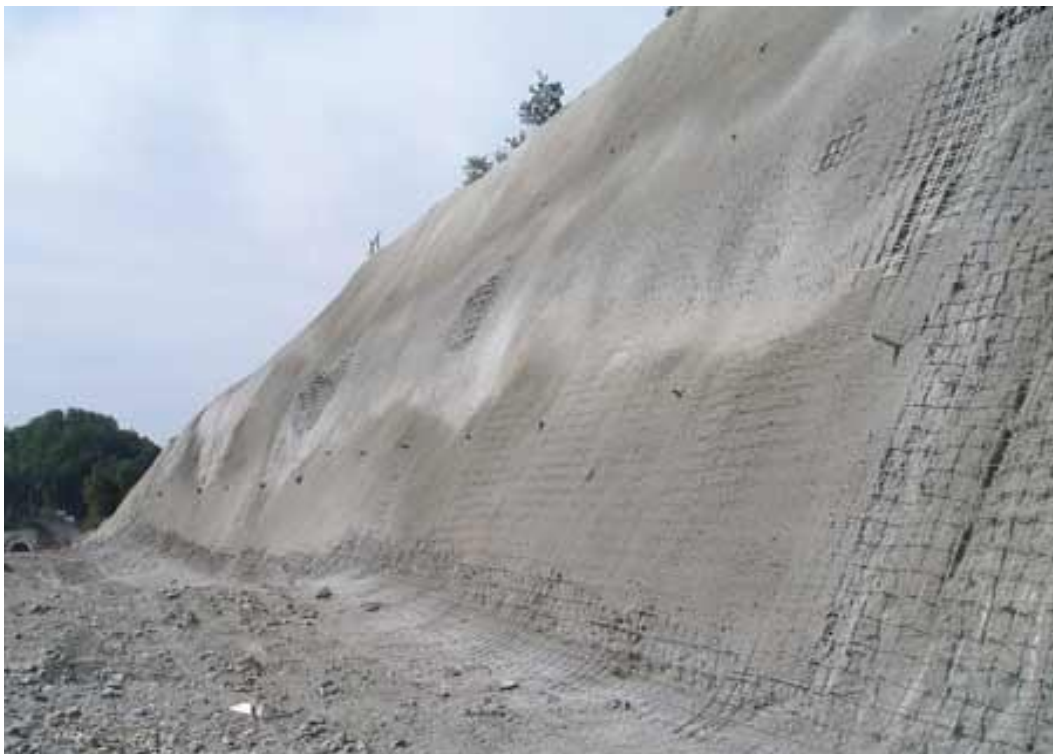
Slika 11. Primjena mlaznog betona za zaštitu kosina

Koriste se za stabiliziranje površinskih konstrukcija i najčešće nemaju utjecaj na stabilnost većih masa tla. Jedna od tih konstrukcija je mlazni beton. On može biti ojačan čeličnom mrežicom ili kratkim ankerima. Koristi se najčešće kod mekih i raspadnutih stijena kao i u vezanom tlu, kako bi se spriječilo ispadanje komada stijene. Na istom principu se koriste i obložni zidovi od betona ili kamena u cementnom malteru.

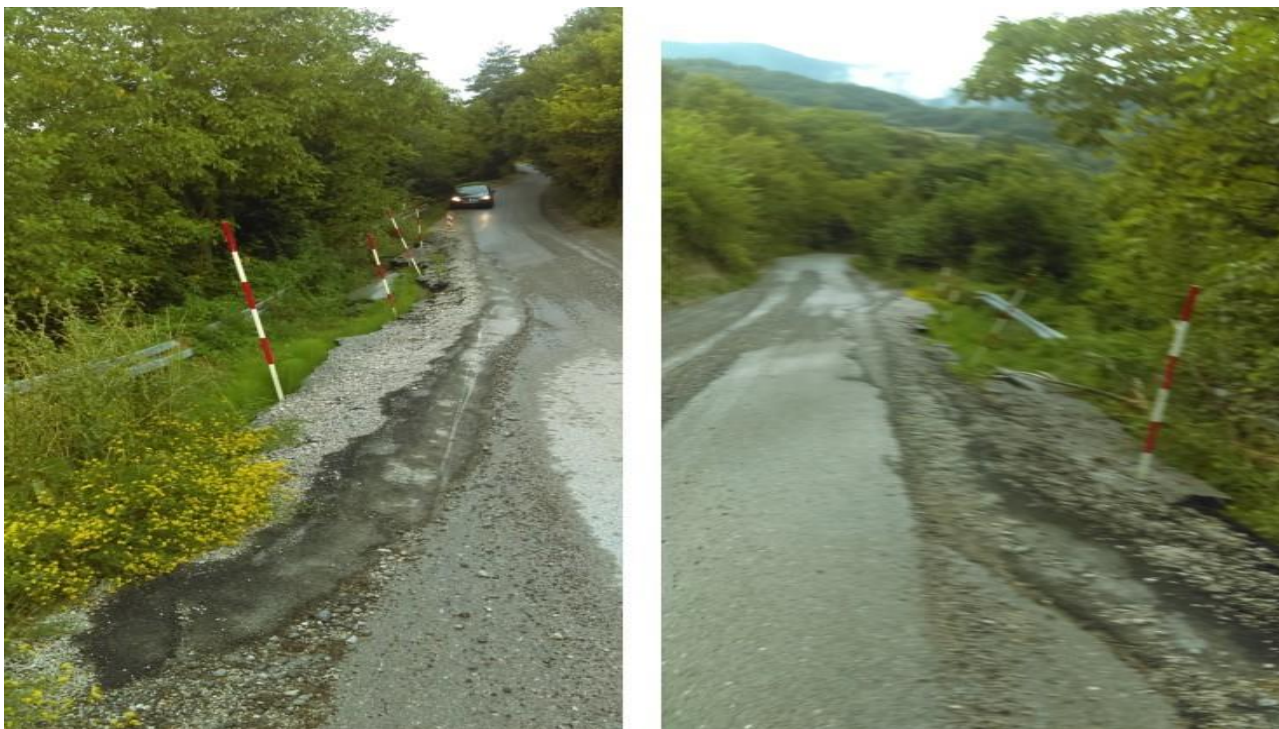
Slika 12. Klizište u Vranov Dolu

Klizištem su zahvaćene čestice koje su pošumljene. Na cesti (padini) uz cestu jasno je izraženo čelo klizišta, a nožica sa strmim nagibima. Segment kliznog segmenta je pod nagibom od 20-30 stupnjeva, 20 stupnjeva u nižim kotama i 30 stupnjeva u visim kotama (uz cestu). Iako se primjećuje na osnovi zatečenog stanja, ova padina duži niz godina ima probleme nestabilnosti (sporo klizanje). Odnosno riječ je o dugotrajnom klizištu koje se ove godine proširivalo, tj. došlo je do ubrzanog klizanja, prokliznuća u donjim dijelovima, a nožica klizišta završava na padini pod strmim nagibom od oko prilike 40 stupnjeva uz potok.

Na predjelu lokacije pod imenom „Lokalna cesta LC311138 - Vranov Dol“ nastalo je klizanje terena širine cca 30 m i duljine cca 40 m, a zahvaćene su površine manje šume i ceste.

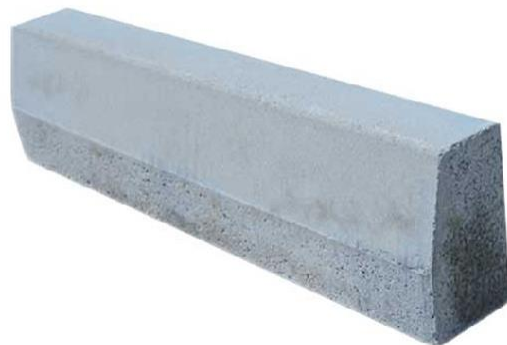
Slika 17. Kanalice i cestovni rubnjaci

- rekonstrukcija ceste - izgraditi cestovne rubnjake kojim bi se voda usmjerila do odgovarajućeg recipijenta,
- izgradnja asfaltnog rigola uz rubnjake,
- izgradnja taložnica na spojevima rigola i kanala niz padinu,
- rekonstrukcija ceste po standardnim cestarskim rješenjima.

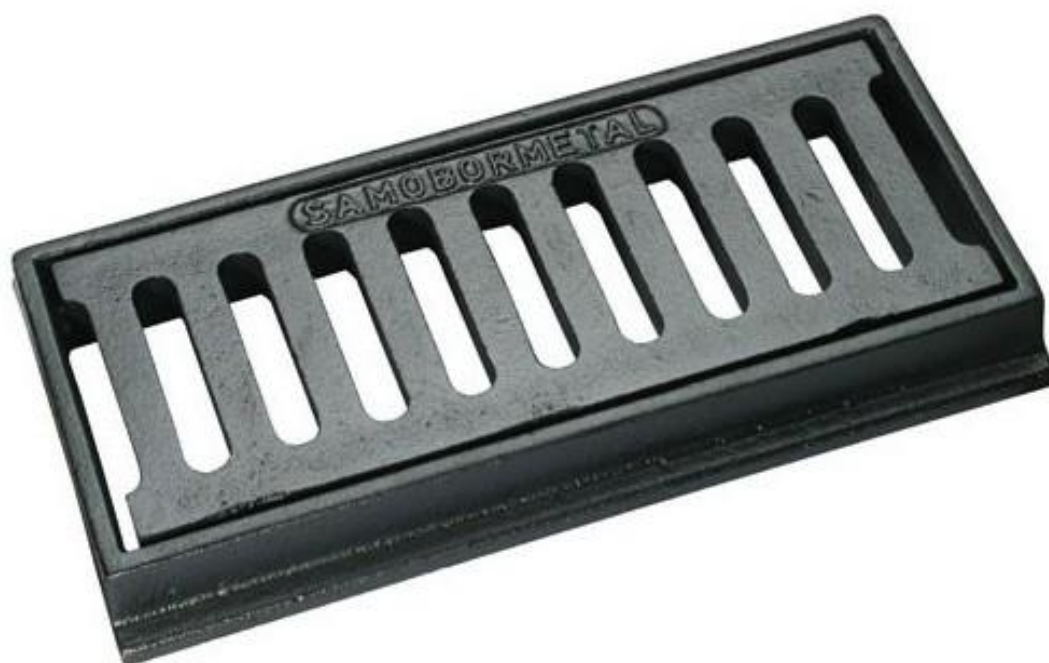
Slika 19. Linijski slivnik

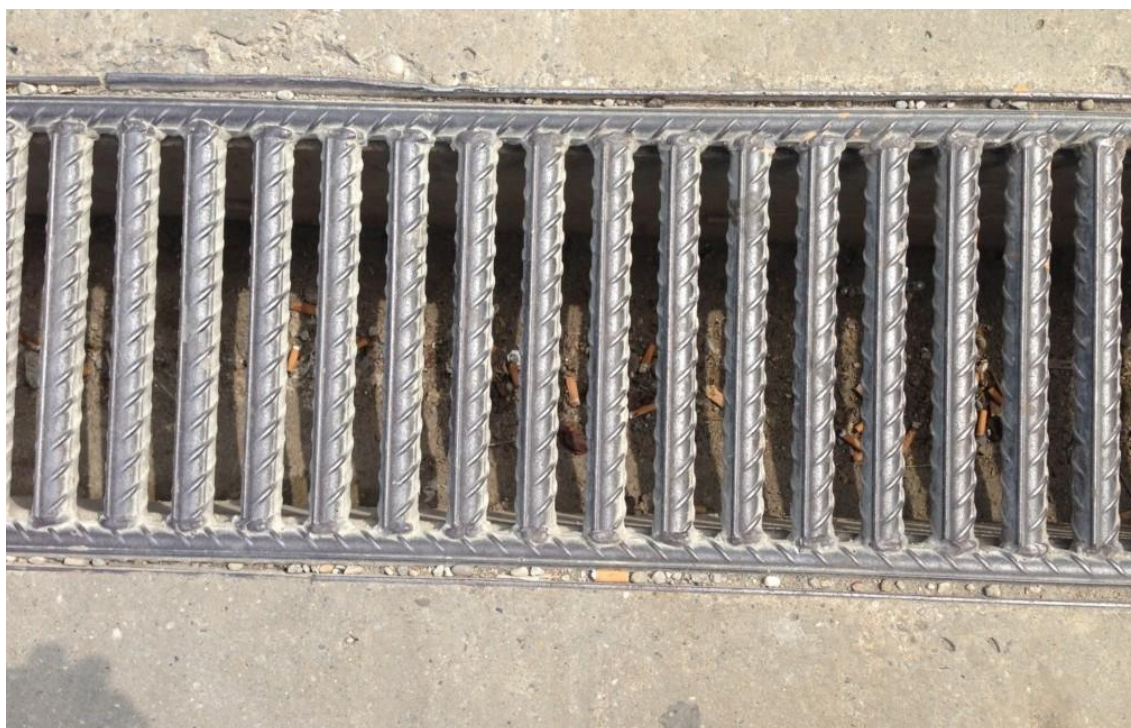
Slika 20. Linijski rešetkasti slivnik

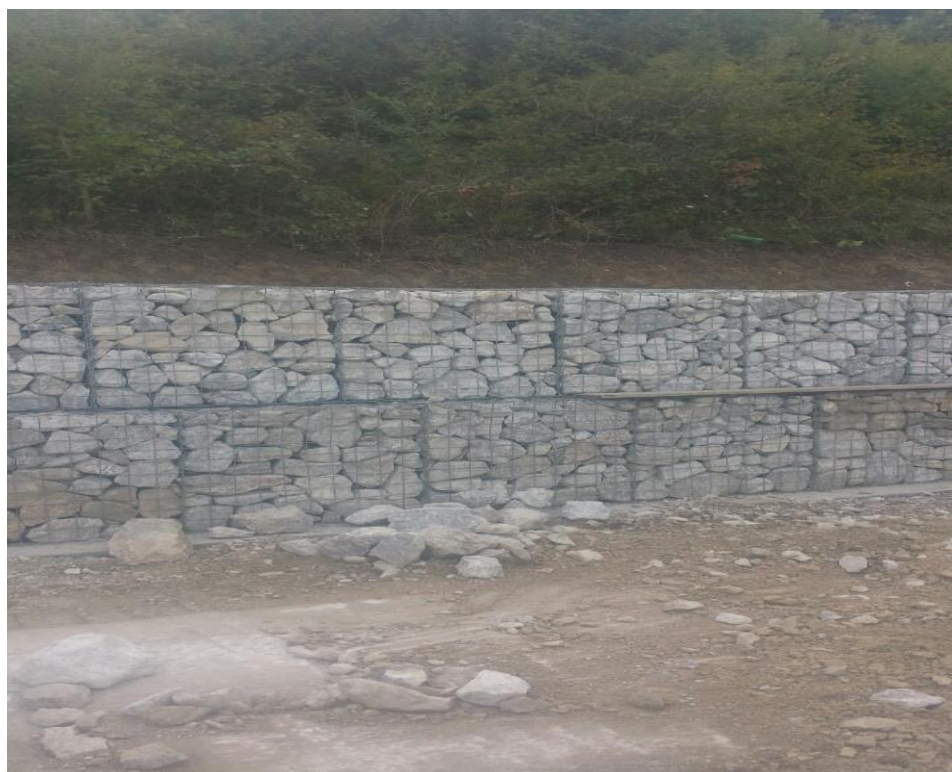
Slika 25. Izvedbeni gabionski zid iznad ceste

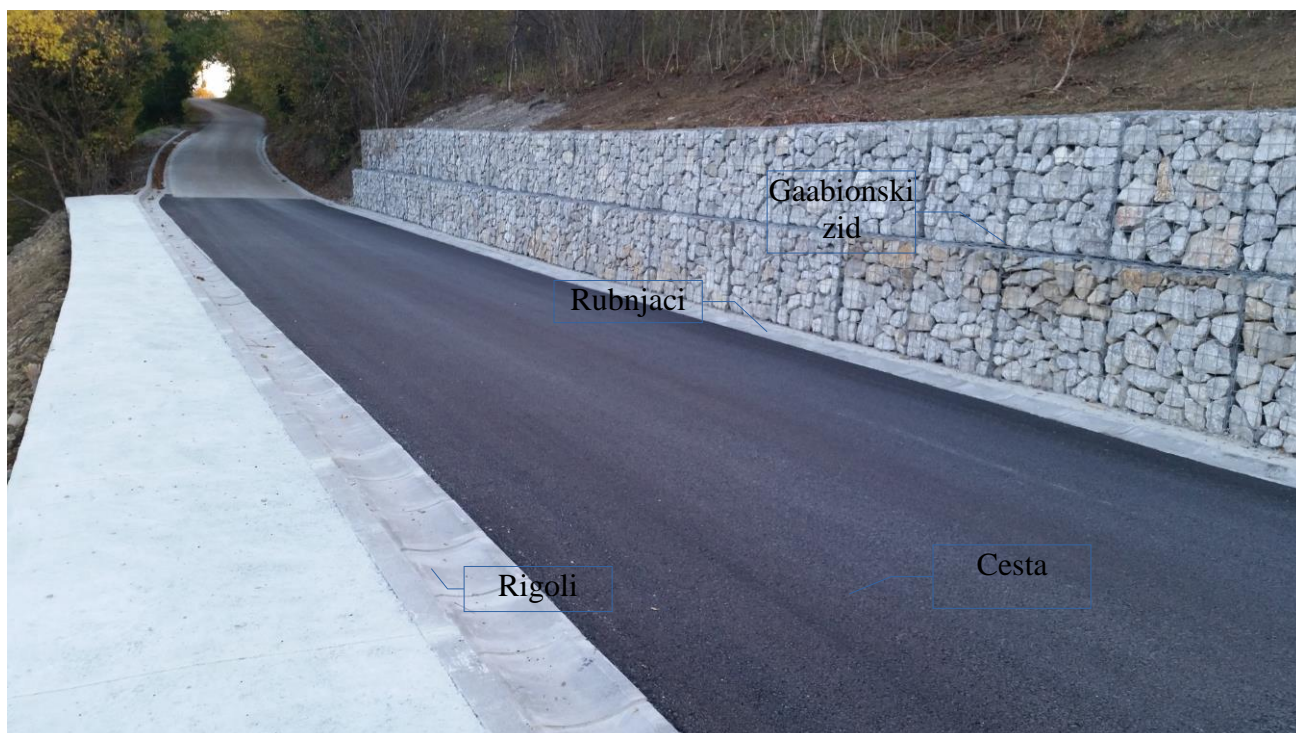
Slika 26. Izvedbeni gabionski zid ispod (preko kojeg je betonirana AB ploča) i iznad ceste
