Sanacija cestovnog klizišta u Vranov Dolu kod Jastrebarskog

Undergraduate thesis / Završni rad

**SANACIJA CESTOVNOG KLIZIŠTA U VRANOVU
DOLU (JASTREBARSKO)**

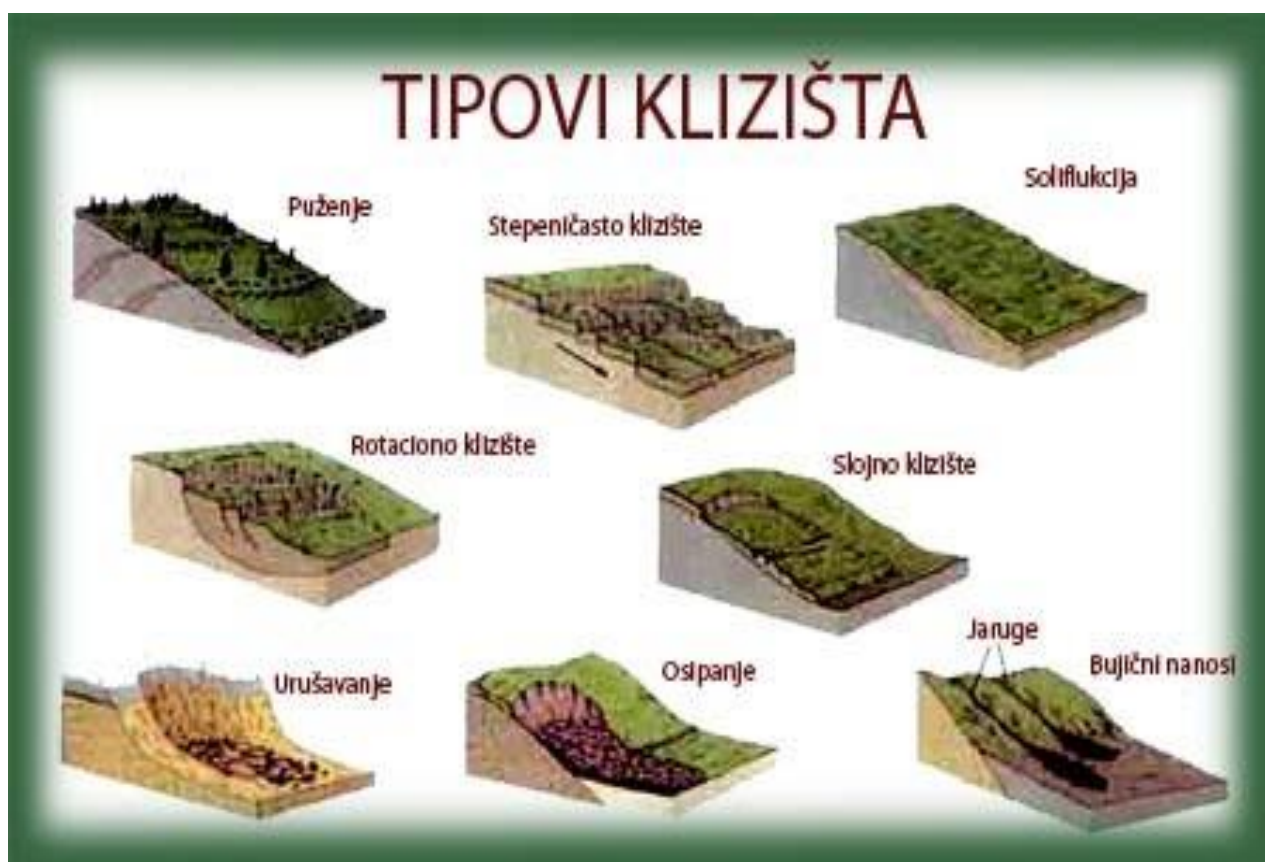
Slika 2. Vrste klizišta

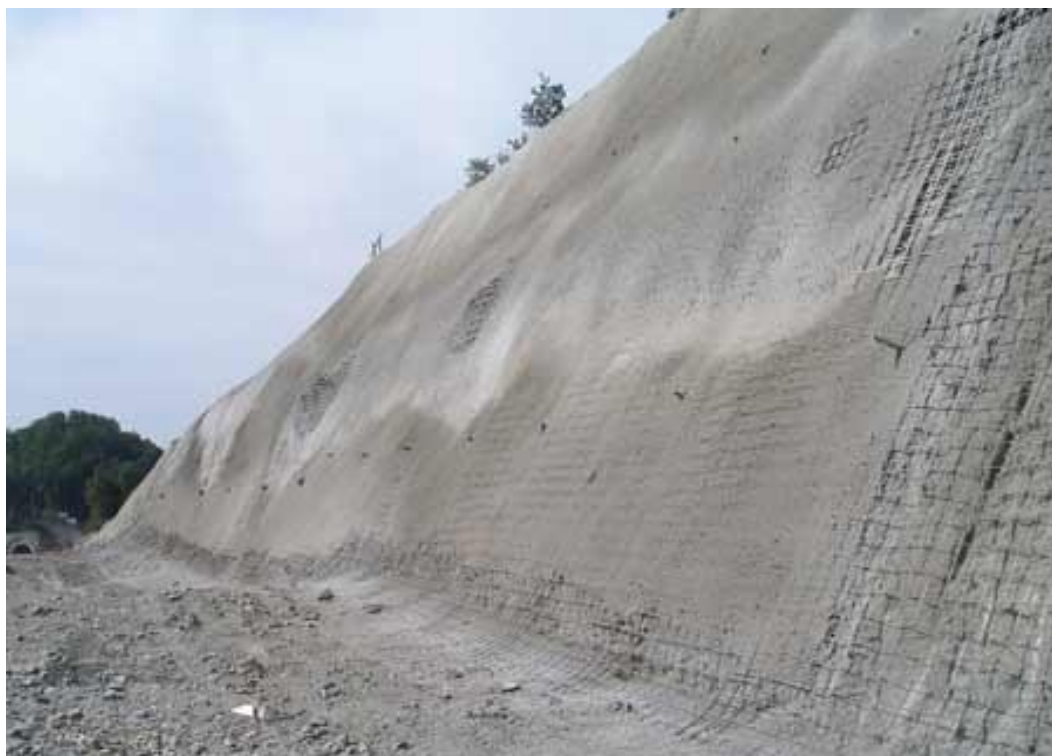
Slika 11. Primjena mlaznog betona za zaštitu kosina

Koriste se za stabiliziranje površinskih konstrukcija i najčešće nemaju utjecaj na stabilnost većih masa tla. Jedna od tih konstrukcija je mlazni beton. On može biti ojačan čeličnom mrežicom ili kratkim ankerima. Koristi se najčešće kod mekih i raspadnutih stijena kao i u vezanom tlu, kako bi se spriječilo ispadanje komada stijene. Na istom principu se koriste i obložni zidovi od betona ili kamena u cementnom malteru.

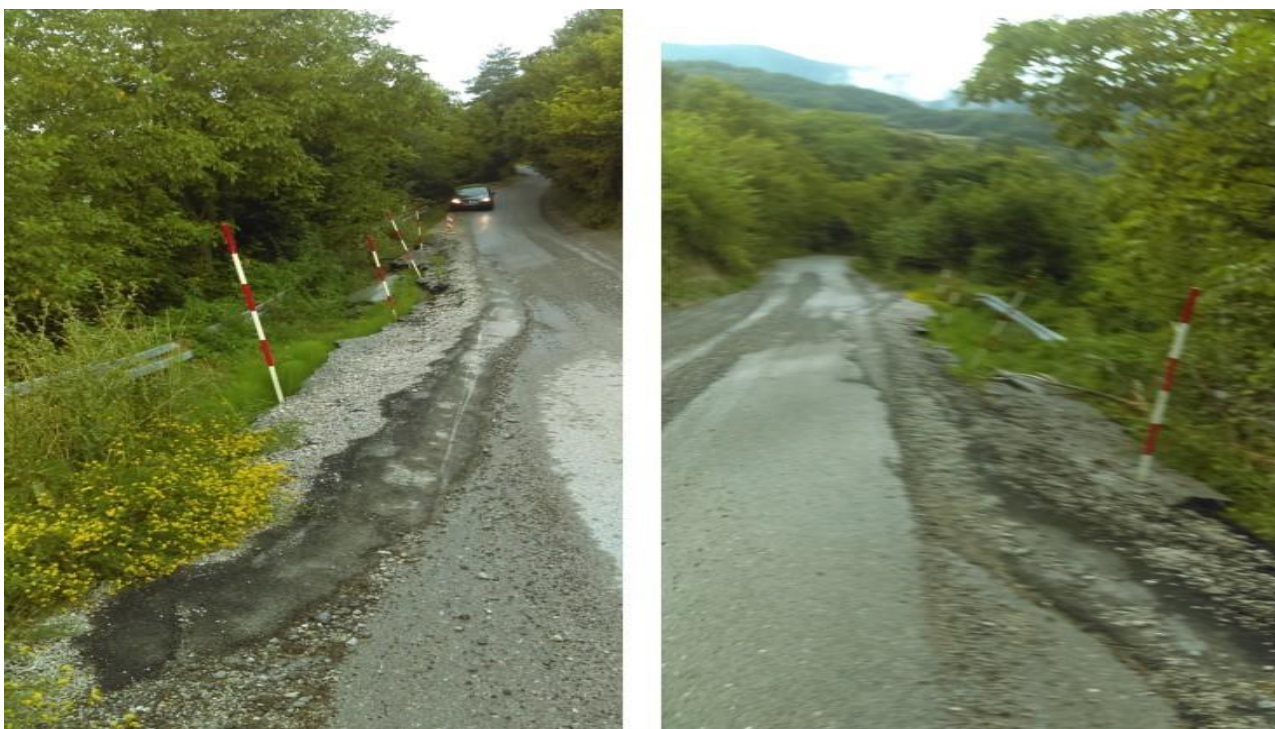
Slika 12. Klizište u Vranov Dolu

Klizištem su zahvaćene čestice koje su pošumljene. Na cesti (padini) uz cestu jasno je izraženo čelo klizišta, a nožica sa strmim nagibima. Segment kliznog segmenta je pod nagibom od 20-30 stupnjeva, 20 stupnjeva u nižim kotama i 30 stupnjeva u visim kotama (uz cestu). Iako se primjećuje na osnovi zatečenog stanja, ova padina duži niz godina ima probleme nestabilnosti (sporo klizanje). Odnosno riječ je o dugotrajnom klizištu koje se ove godine proširivalo, tj. došlo je do ubrzanog klizanja, prokliznuća u donjim dijelovima, a nožica klizišta završava na padini pod strmim nagibom od oko prilike 40 stupnjeva uz potok.

Na predjelu lokacije pod imenom „Lokalna cesta LC311138 - Vranov Dol“ nastalo je klizanje terena širine cca 30 m i duljine cca 40 m, a zahvaćene su površine manje šume i ceste.
