Undergraduate thesis / Završni rad

*Završni rad br. 371/GR/2019*

**Zaštita kulturno-povijesne baštine na primjeru restauracije  
i sanacije župnog dvora u Bednji**

Varaždin, rujan 2019. godine

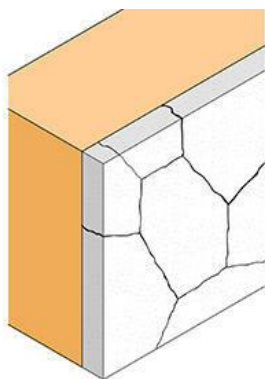
- Pukotine uslijed puzanja (Slika 2.5.3.3.) - većinom imaju mrežastu strukturu ili strukturu slova “y” i rijetko su šire od 0,1 do 0,2 mm. One idu do podloge te se javljaju mjesecima, a u pojedinačnim slučajevima čak i godinama nakon žbukanja. Uzrok im se može pronaći u nepovoljnim uvjetima isušivanja, nedovoljnoj prionjivosti žbuke na podlogu, neprikladnoj žbuci ili nepoštivanju vremena sušenja. Ove pukotine u unutarnjim prostorima predstavljaju samo estetski nedostatak. Na fasadi mogu dovesti do posljedičnih šteta. Pukotine uslijed puzanja  $> 0,05$  mm, na fasadnim dijelovima pod jakim klimatskim utjecajima, treba sanirati.

*Slika 2.5.3.3. Pukotine uslijed puzanja (Izvor: <https://www.roefix.hr/O-nama/Aktualno/Novosti/Pukotine-na-fasadi>)*
