Undergraduate thesis / Završni rad

**Zaštita kulturno-povijesne baštine na primjeru restauracije  
i sanacije župnog dvora u Bednji**

NASLOV RADA NA ENGL. JEZIKU Protection of the cultural and historical heritage in the example of the restoration and rehabilitation of the parish court in Bednja

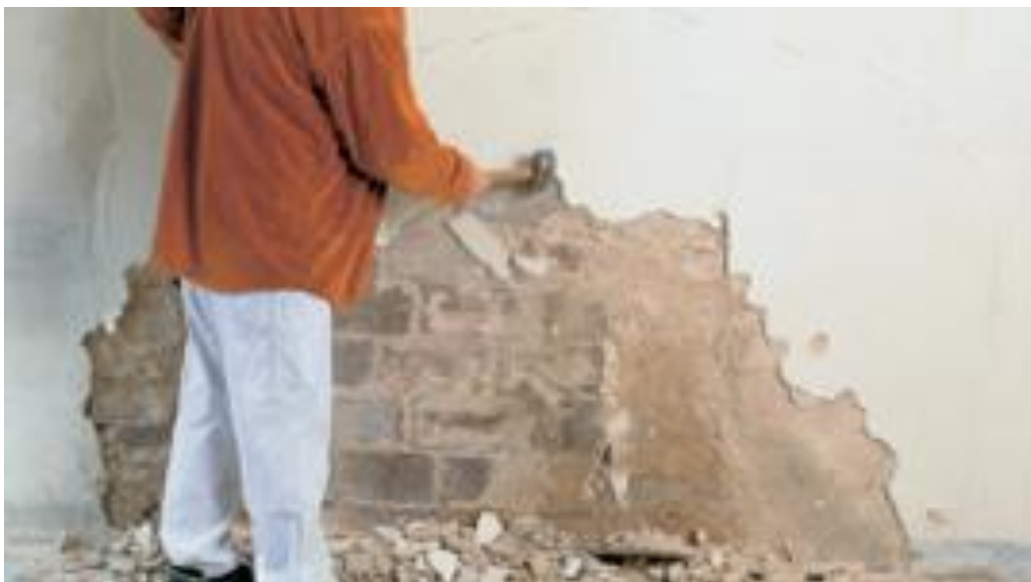
*Slika 3.4.2.. Skidanje stare boje sa zida*

Slijedi obrada i kitanje dijelova zidova reparaturnim mortom te obrada stare ostavljene žbuke i boje na način da se skine sva boja do žbuke (Slika 3.4.2.). Obrada zidova na način da se prethodno ispjeskari, izvede premaz znatnom impregancijom, te se struktura izravna i ujednači s novo ožbukanim površinama finom zaglađenom žbukom u tankom sloju.
