Tehnologije sanacije i izvanrednog održavanja armirano-betonskih konstrukcija infrastrukturnih objekata

Master's thesis / Diplomski rad

**TEHNOLOGIJE SANACIJE I
IZVANREDNOG ODRŽAVANJA
ARMIRANO-BETONSKIH KONSTRUKCIJA
INFRASTRUKTURNIH OBJEKATA**

Gorki Bratim 0849/336D

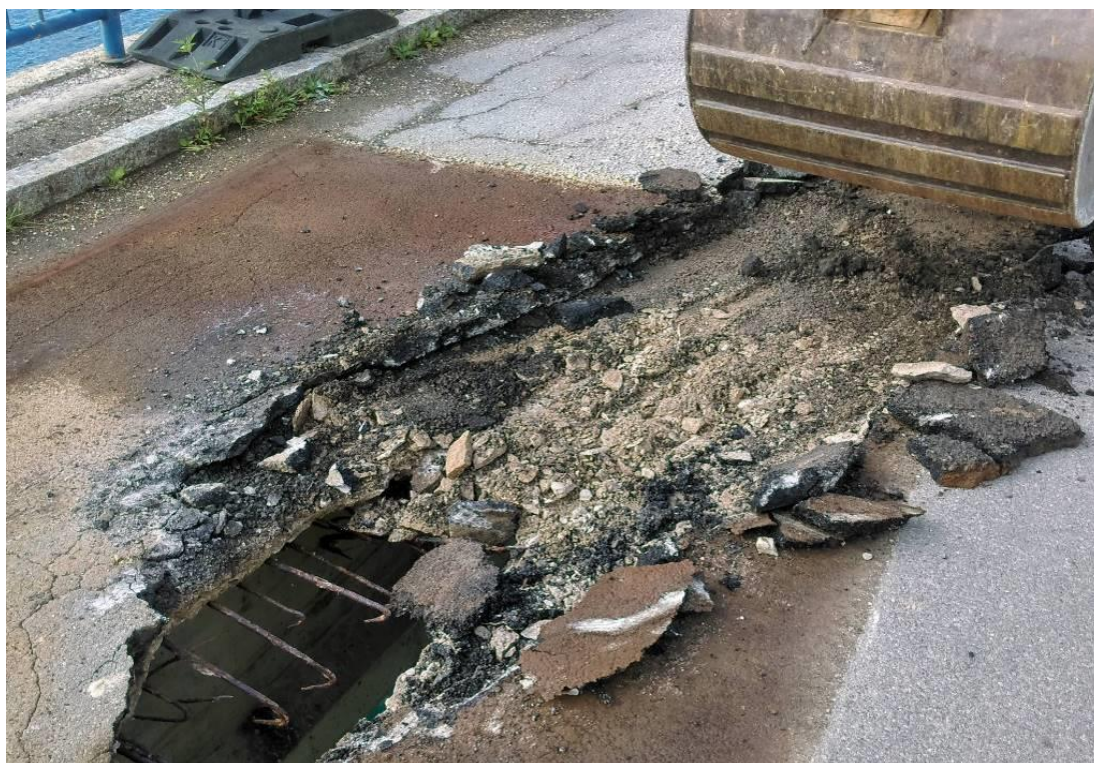
Slika 9. Oštećenje kolničke ploče mosta Klanac kod Gospića

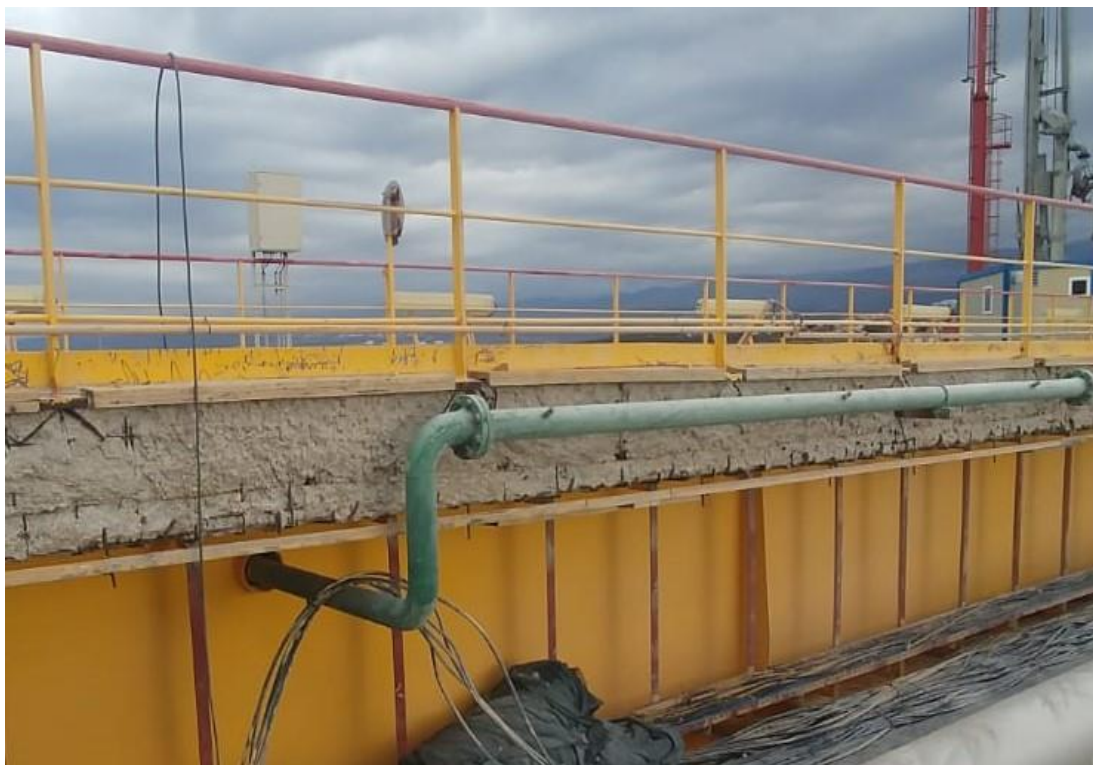
Slika 10. Oštećenje rasponske konstrukcije mosta u Janafu u Omišlju

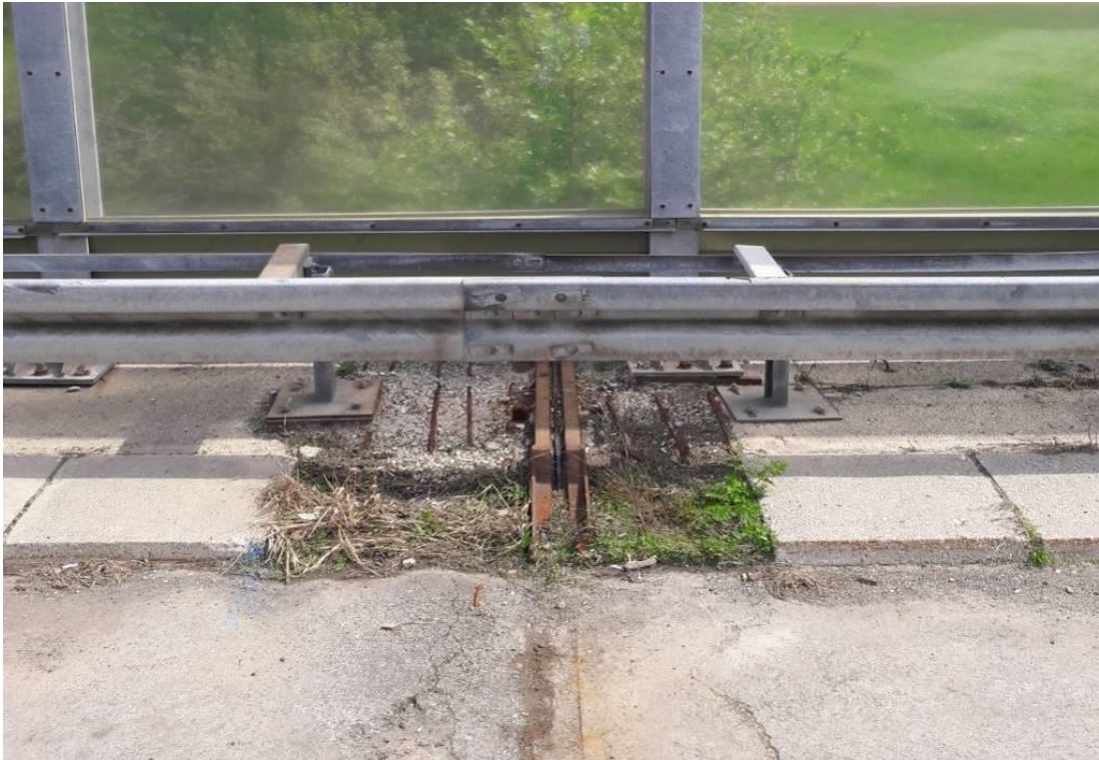
Slika 12. Oštećenje hodnika u zoni prijelazne naprave na mostu Kračevac

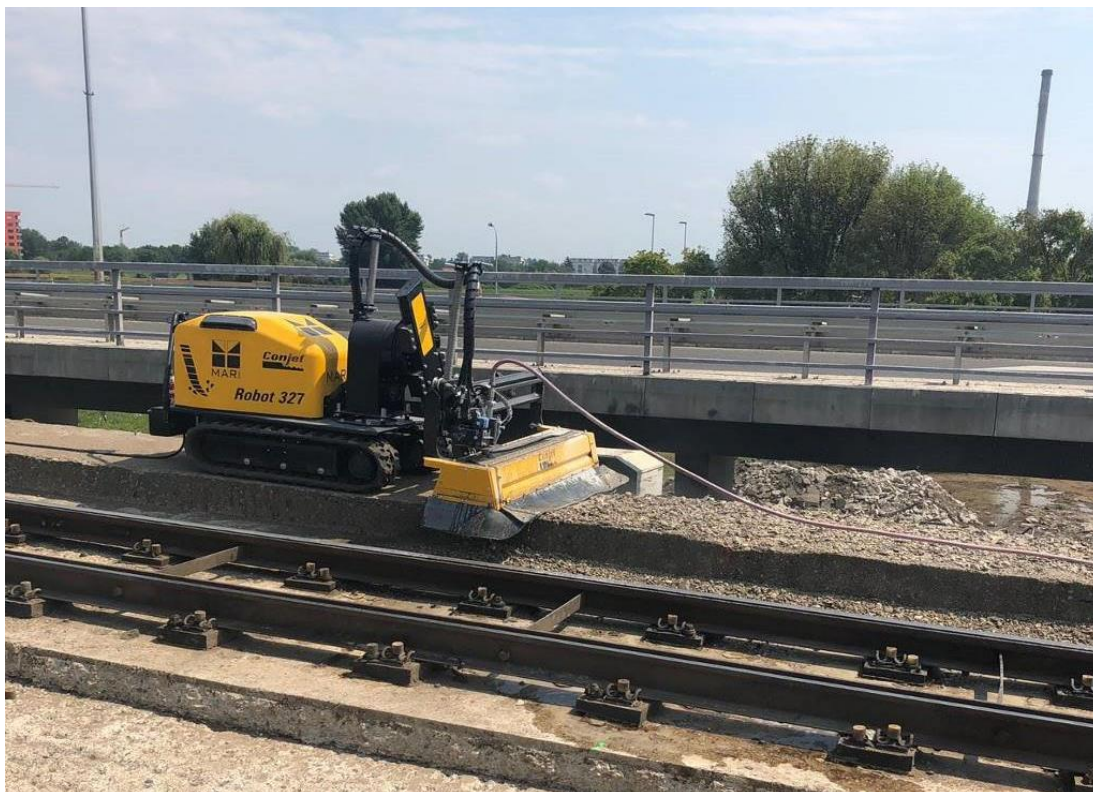
Slika 23. Hidrodemoliranje hodnika tramvajskog mosta Mladost robotiziranim uređajem

Hidrodinamičko uklanjanje betona, odnosno drugim nazivom hidrodemoliranje, tehnologija je kojom se razgrađuje materijal upotrebom mlaza vode pod visokim tlakom. Tehnologija hidrodemoliranja rabi se od 1970. godine, a od tada postaje nezamjenjivi način uklanjanja betona prilikom modernih inženjerskih sanacija AB konstrukcija (prvenstvenom mostova, vijadukata i nadvožnjaka). Za potrebe izvođenja radova hidrodinamičkog uklanjanja betona razvijeni su specijalni samohodni roboti, ručno upravljane mlaznice i razne visokotlačne pumpe, a sama tehnologija doživljava svakodnevno napretke u razvoju.

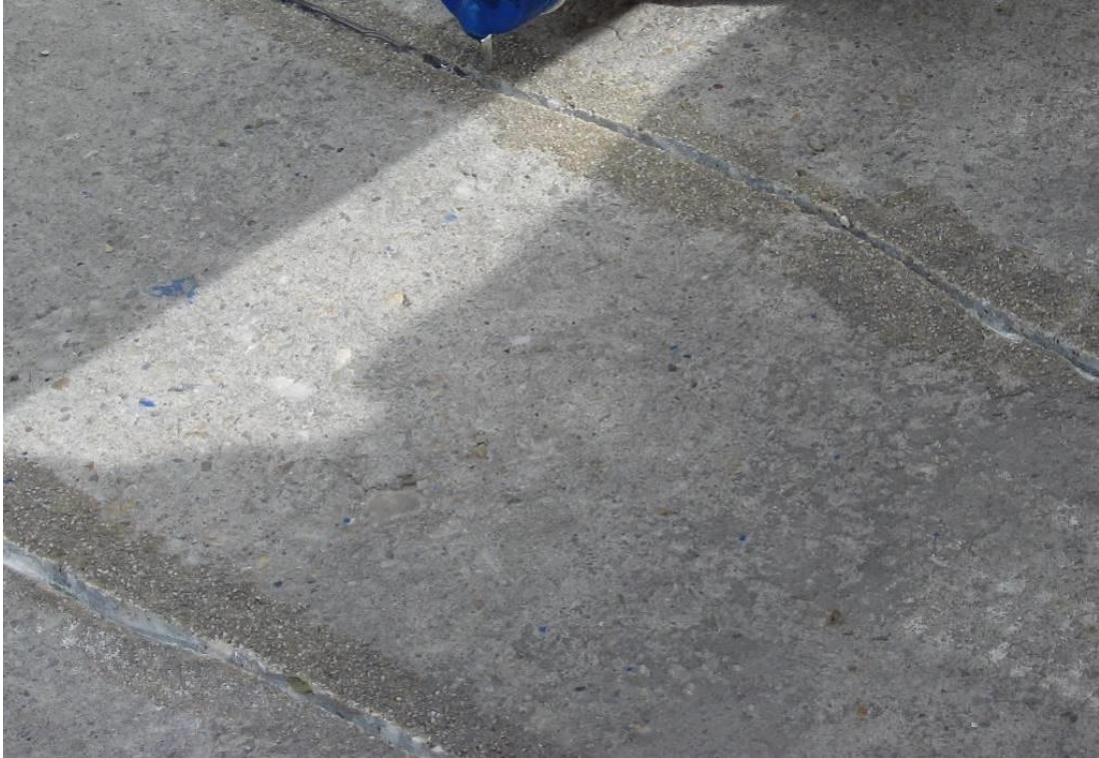
Slika 33. Gravitacijsko injektiranje

Navedena tehnologija se koristi kod sanacije nekonstruktivnih pukotina koje su posljedica loše njege ili kvalitete betona te su male dubine presjeka (10 – 15 mm). Navedeno zbog svog načina izvođenja i niskog tlaka (gravitacijski) ne može zapuniti cijeli presjek pukotine i koristi se isključivo kod horizontalnih površina.

Izvodi se na način da se nakon označavanja pukotine vrši rezanje traga pukotine dijamentnim reznim alatima u obliku slova „V“. Slijedi ispuhivanje komprimiranim zrakom te zalijevanje traga pukotine injekcijskom smjesom.

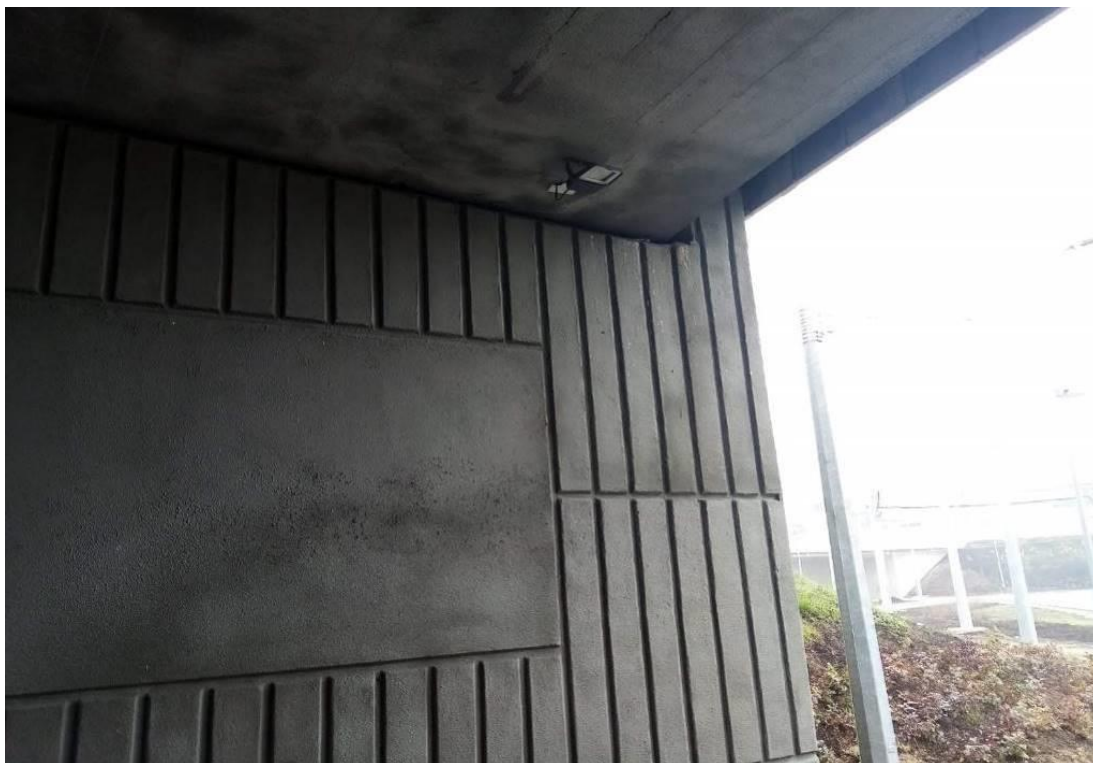
Slika 35. Kruti premaz/mort na prsnom zidu upornjaka

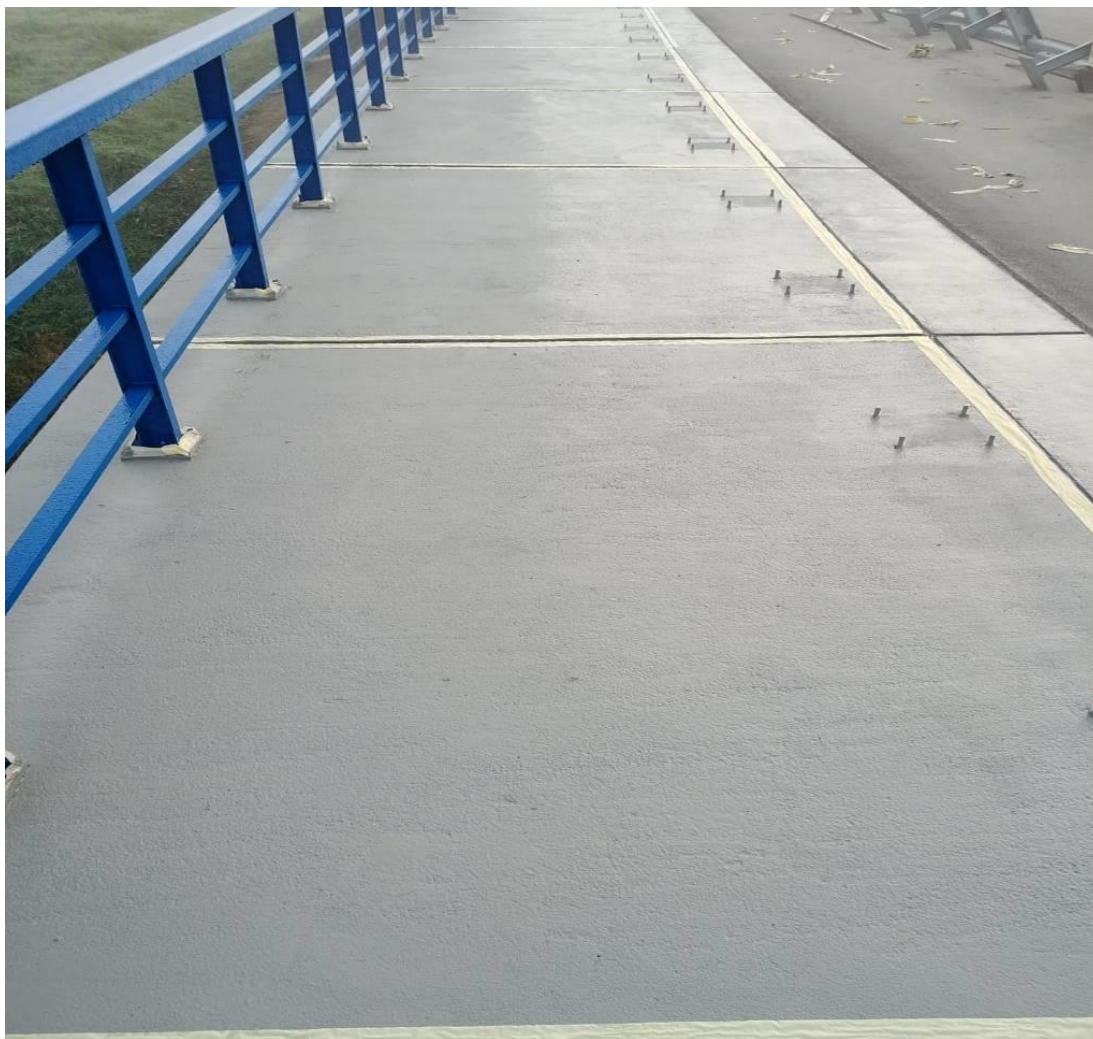
Slika 36. Trajnoelastični poliuretanski sustav na nadvožnjaku Začretje

Prednosti su brza izvedba, prilagodljivost svim oblicima, premoštenje pukotina, raznovrsnost boja, otpornost na ultraljubičasta zračenja, dobra kemijska otpornost, jednostavna obnova i zamjena, a i cjenovno je prihvatljivije od krutih sustava. Nedostaci su gore spomenuta ograničena otpornost.

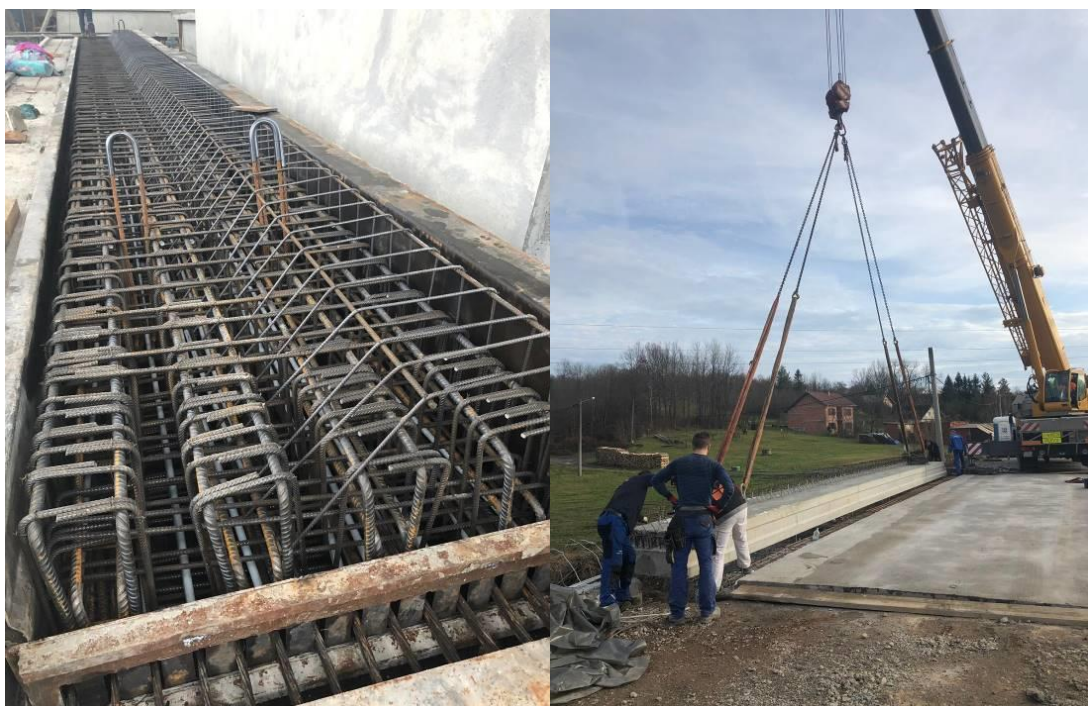
Slika 42. Izrada i montaža adhezijski prednapetog nosača

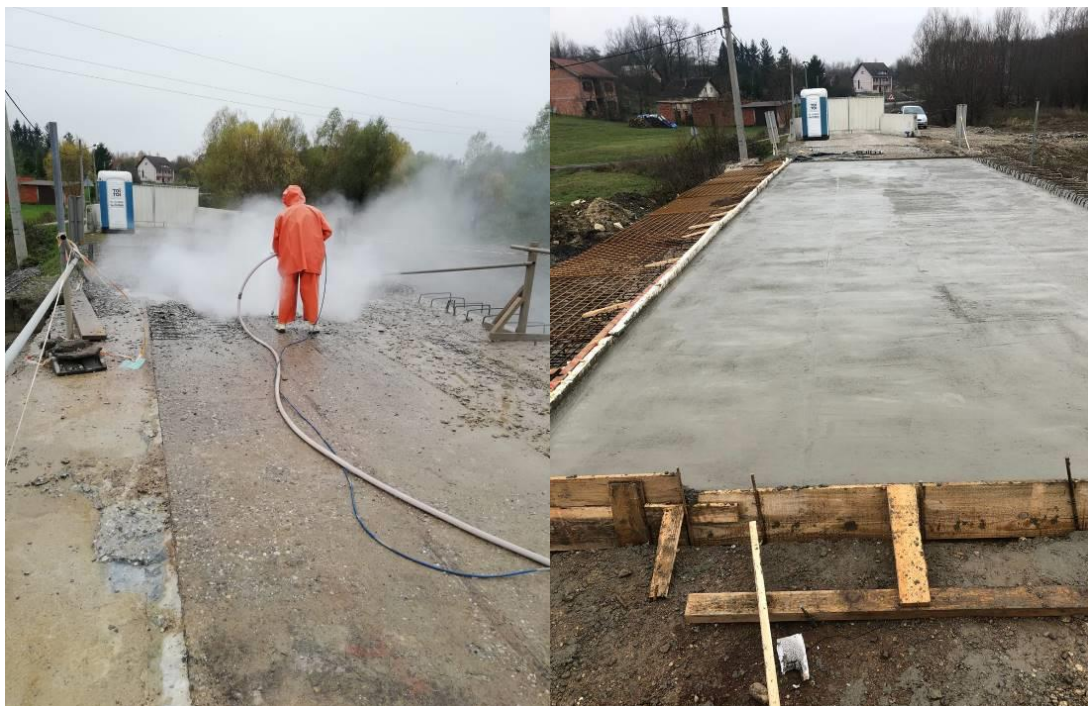
Slika 43. Hidrodinamičko uklanjanje oštećenog betona, armature i betoniranje nove kolničke ploče

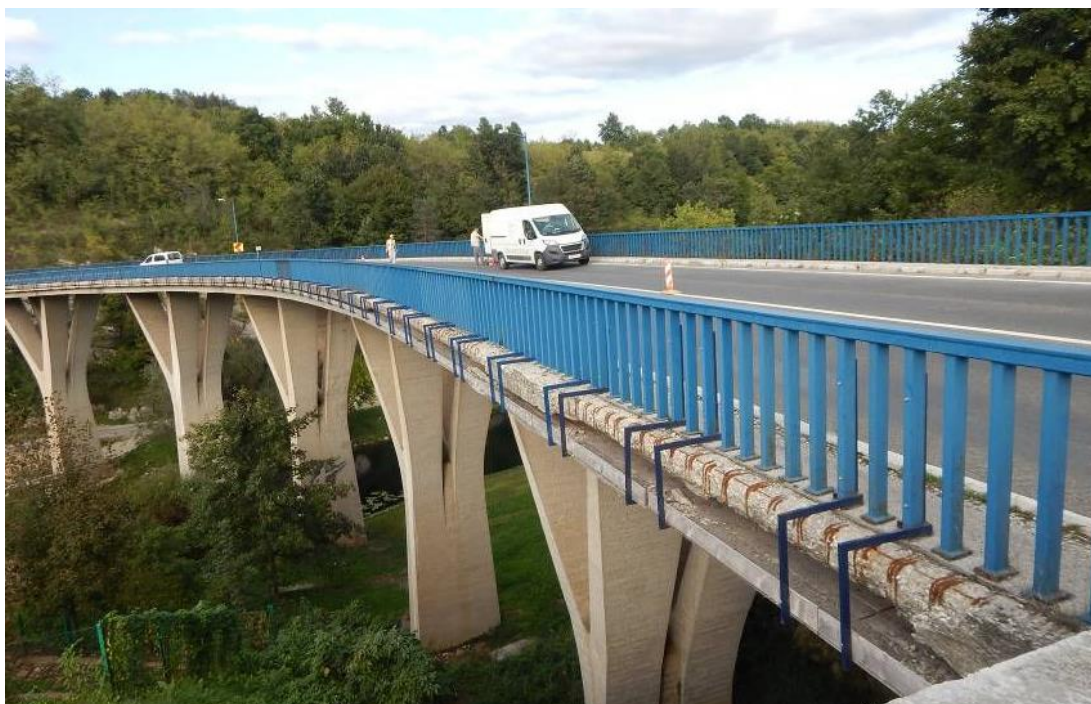
Slika 45. Zatečeno stanje mosta prije sanacijskih radova s vidljivim oštećenjima konzola

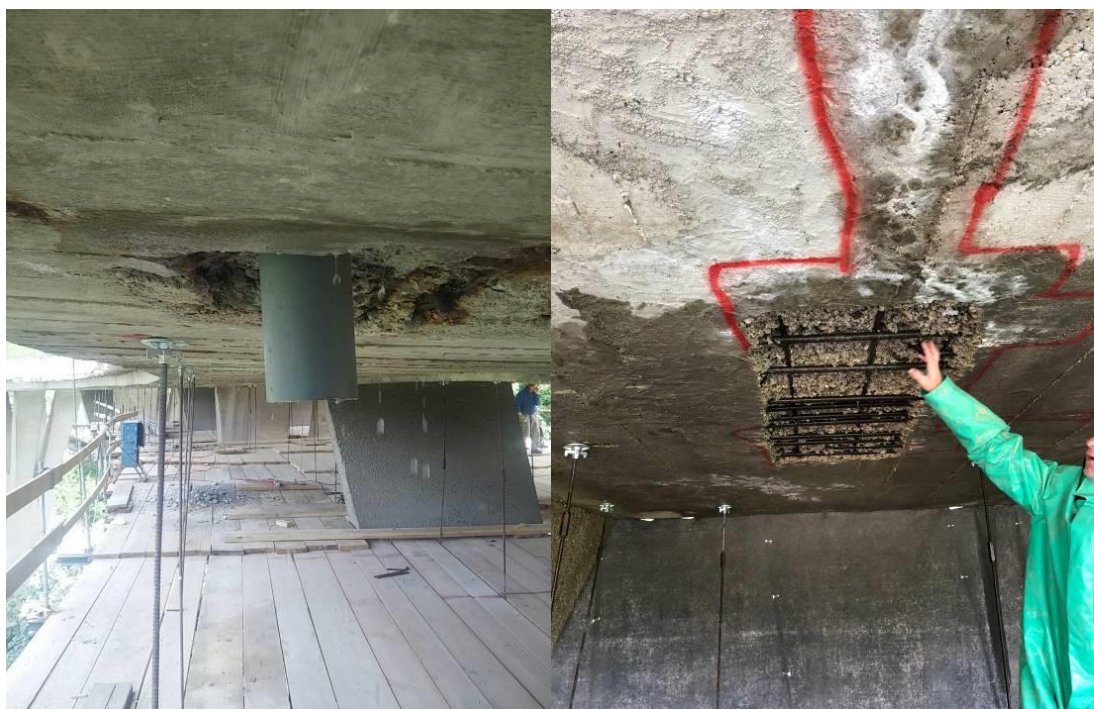
Slika 50. Oštećenja podgleda kolničke ploče te radovi hidrodinamičkog uklanjanja oštećenja

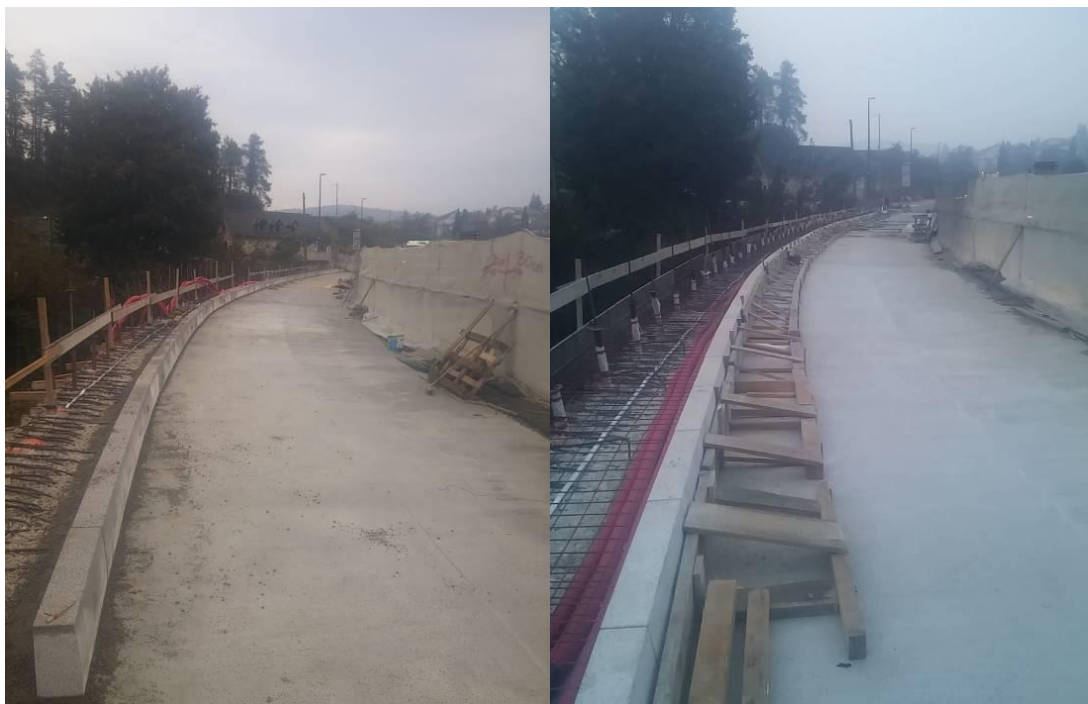
Slika 51. Ugradnja granitnih rubnjaka i priprema za betoniranje hodnika

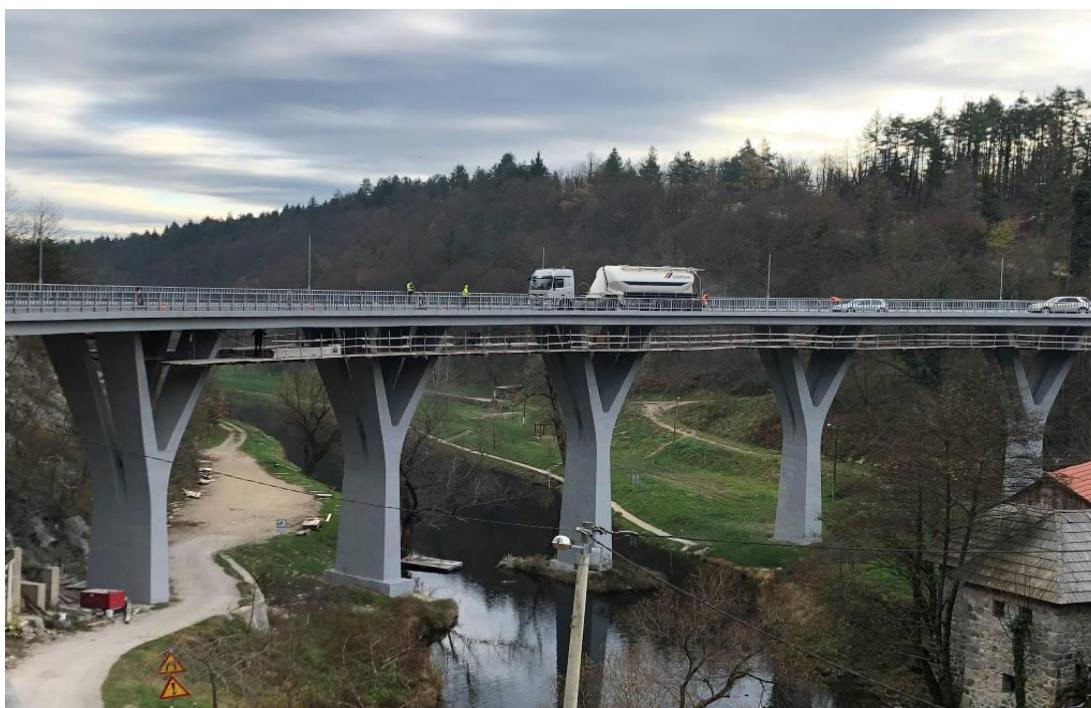
Slika 52. Demontaža skele i izgled konstrukcije nakon završenih radova

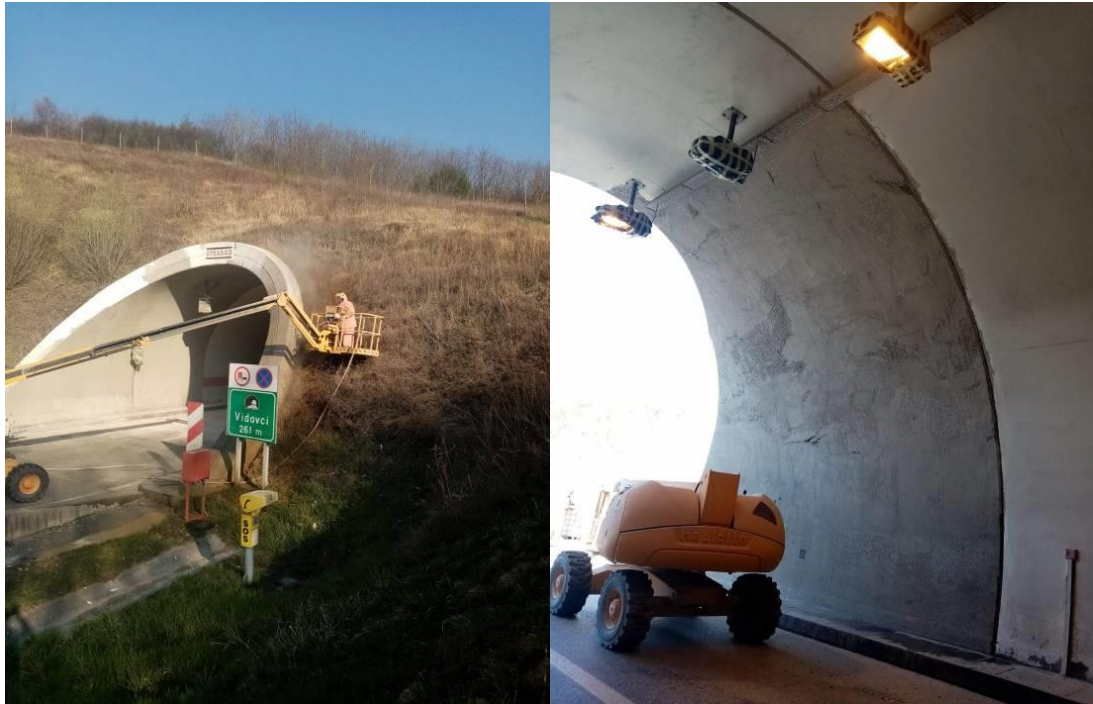
Slika 56. Hidrodinamičko čišćenje sekundarne obloge i vidljiva oštećenja obloge

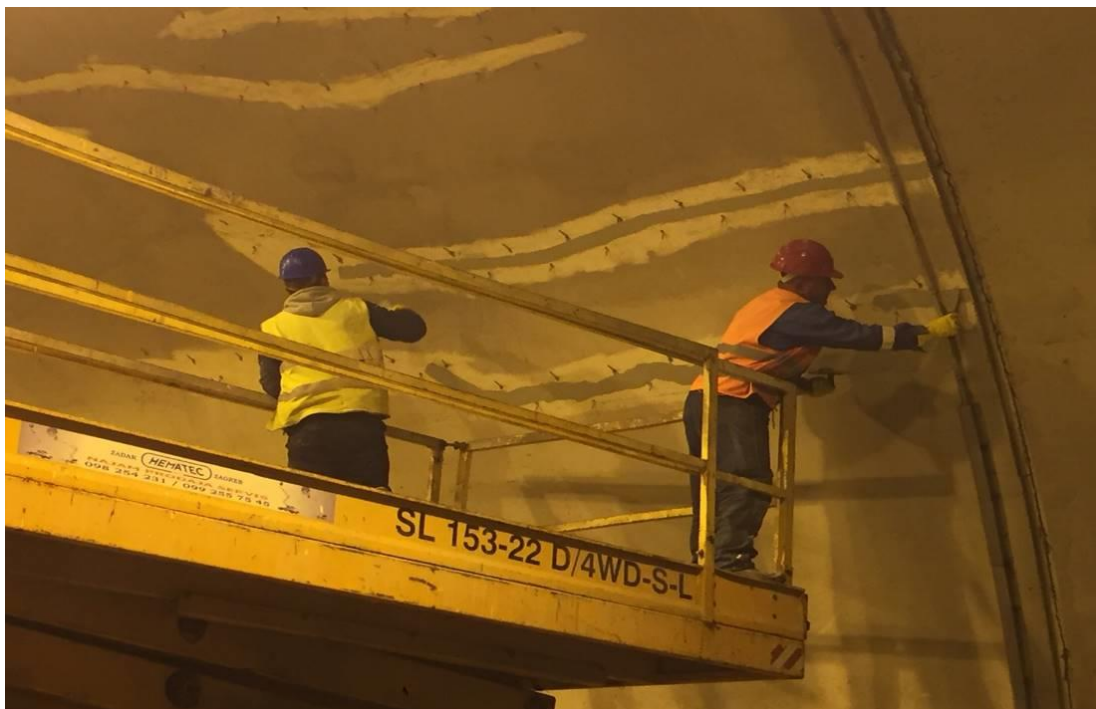
Slika 57. Postavljanje pakera i brtvljenje traga pukotine

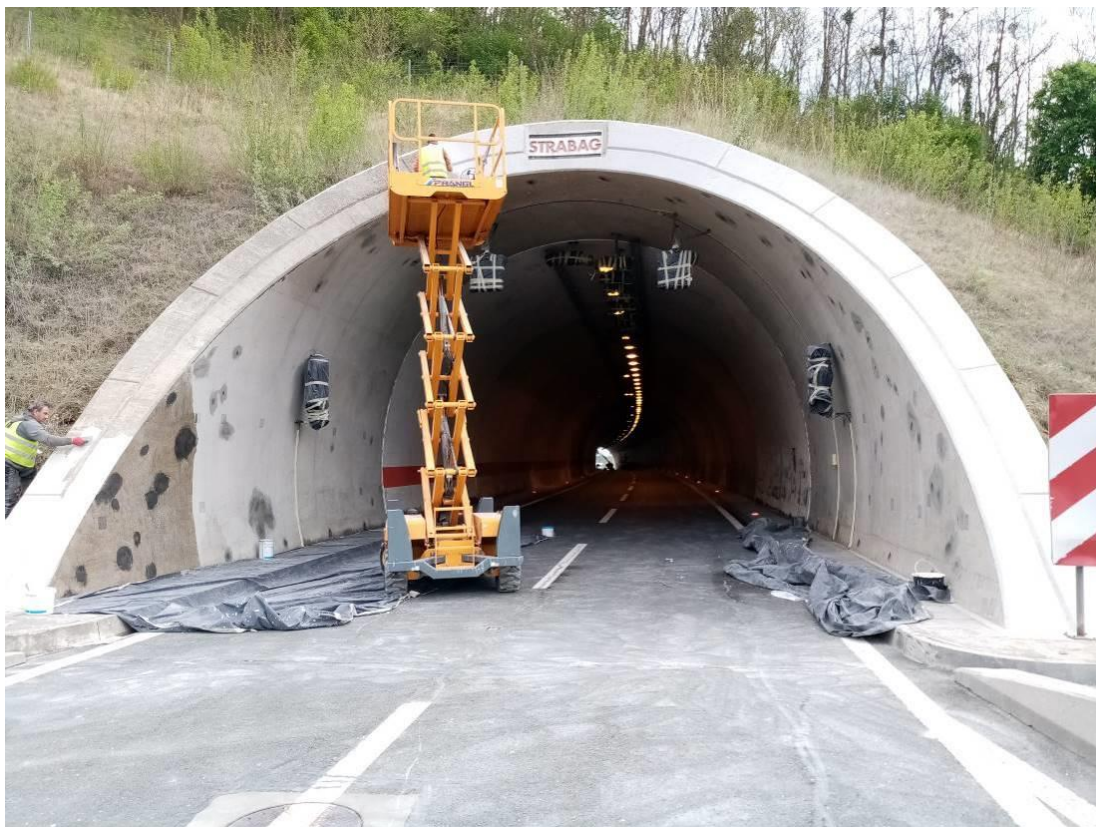
Slika 58. Sanacija lokalnih oštećenja i nanošenje primera

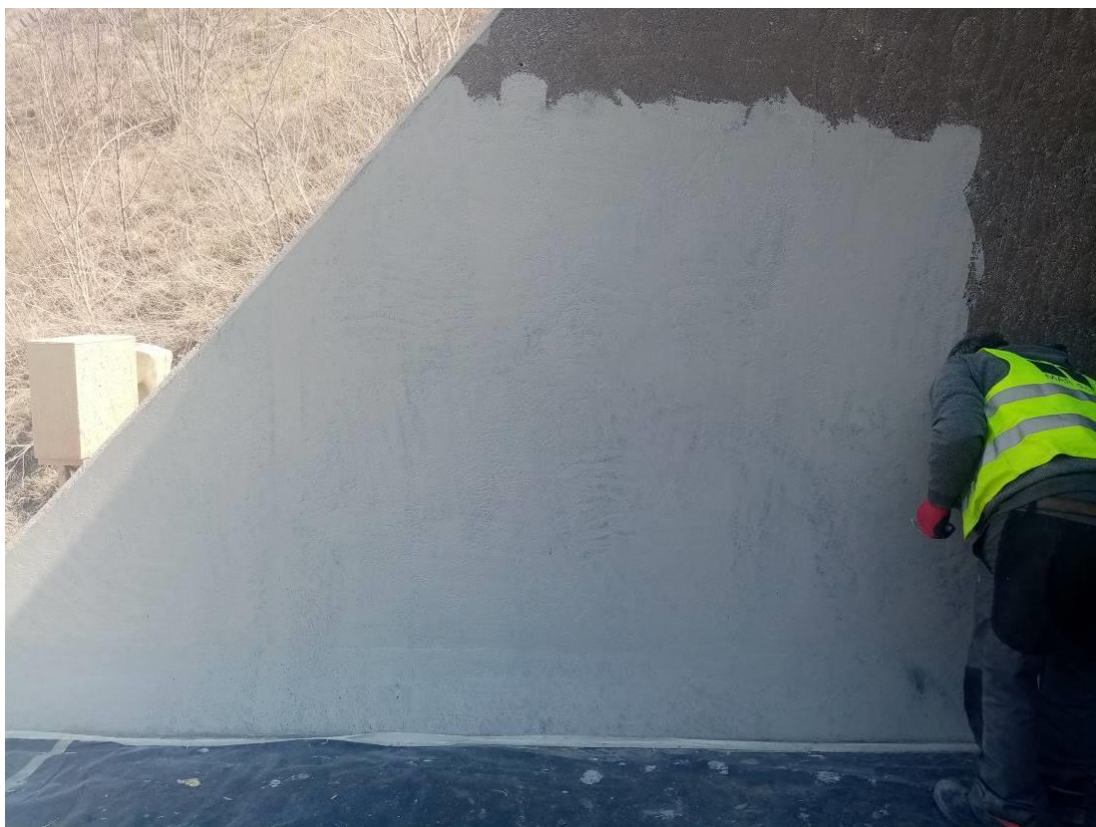
Slika 59. Sanacija manjih nepravilnosti ugradnjom epoksidnog morta

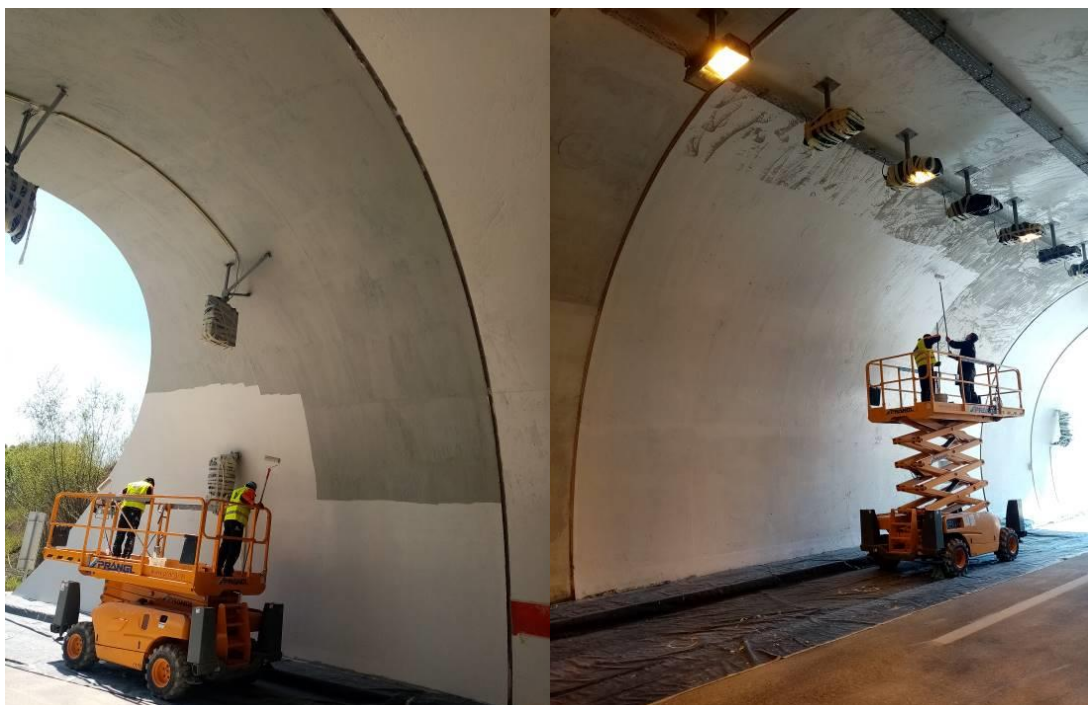
Slika 60. Nanošenje završnog zaštitnog sustava

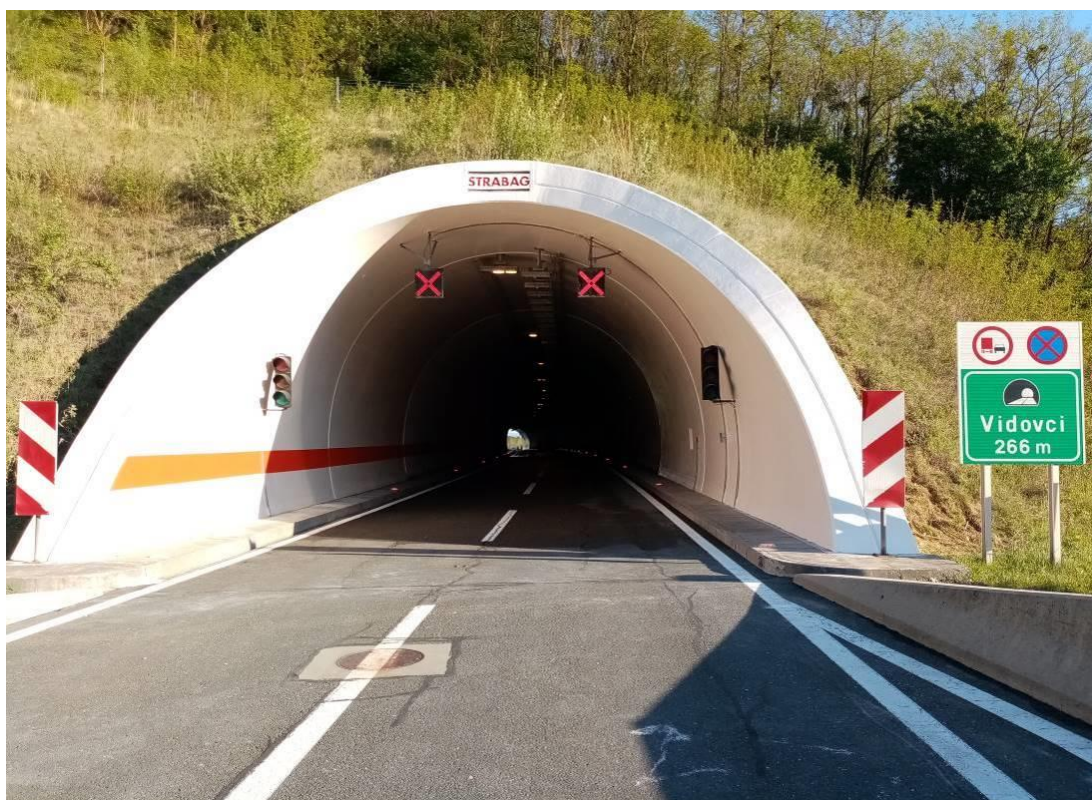
Slika 61. Izgled obloge nakon završenih sanacijskih radova

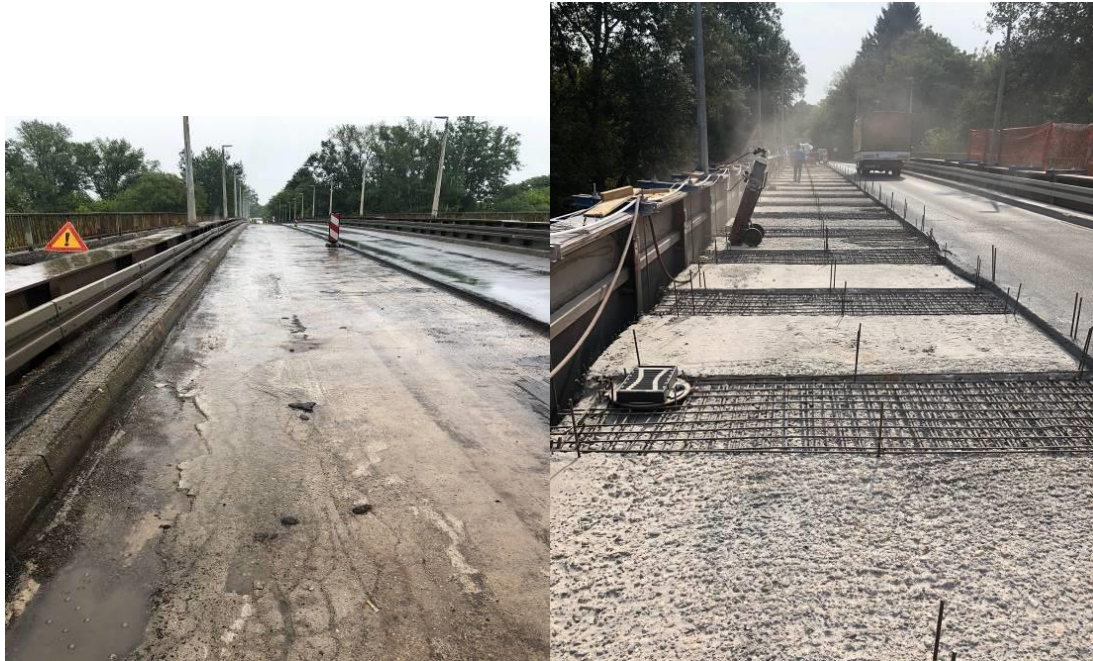
Slika 66. Oštećenja kolničke ploče i hidrodinamičko uklanjanje loših dijelova

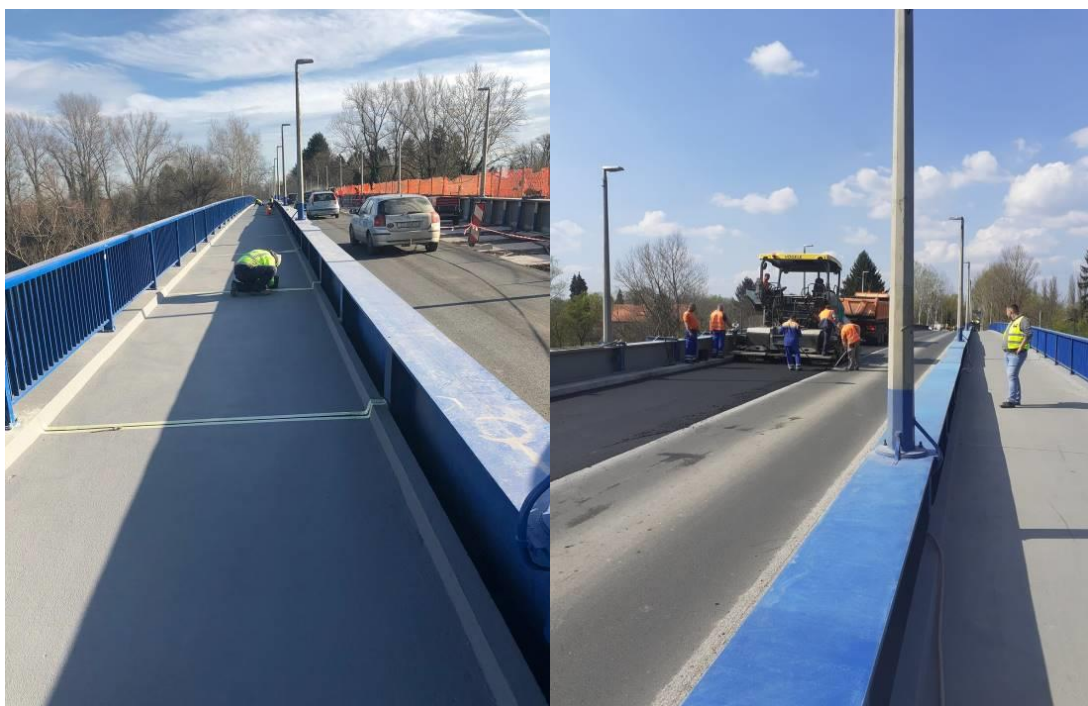
Slika 69. Ugradnja razdjelnica, završnog zaštitnog sustava i asfaltiranje mosta

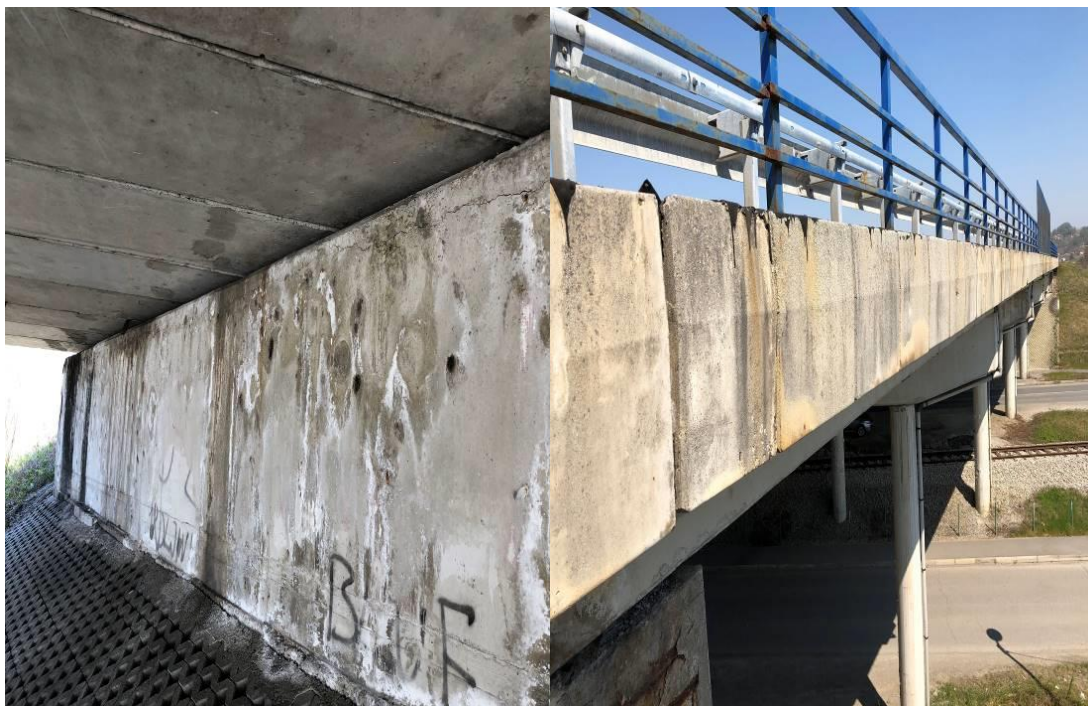
Slika 73. Oštećenja naglavne grede upornjaka, vijenaca i ograda nadvožnjaka

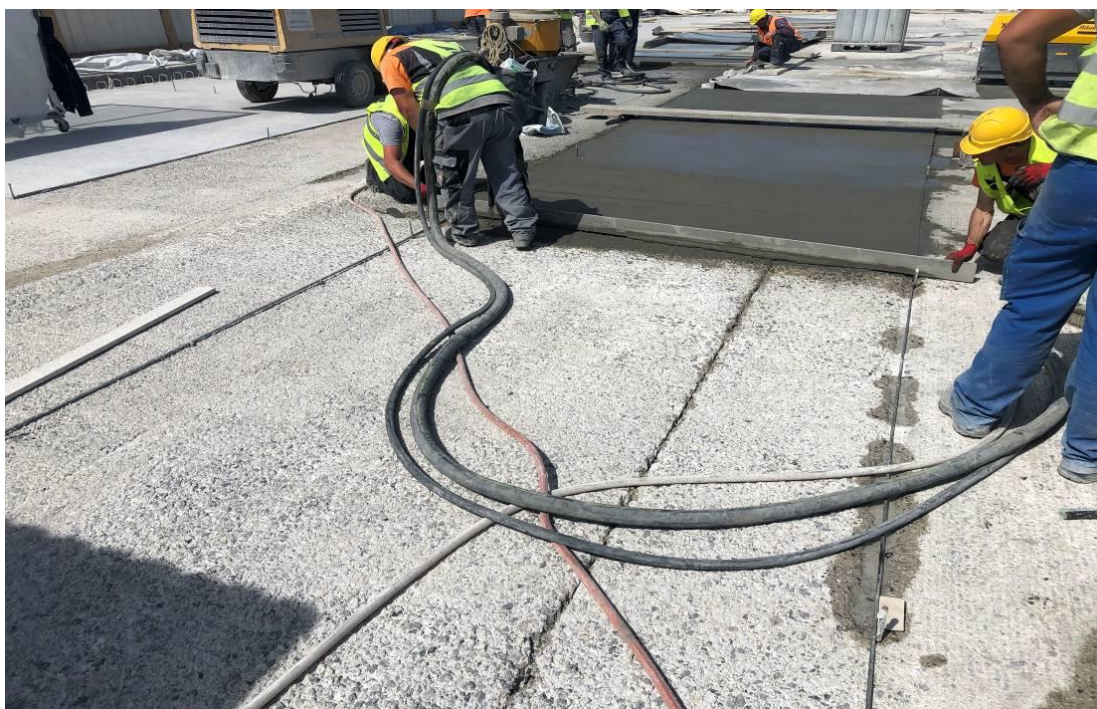
Slika 76. Reprofilacija kolničke ploče nakon uklanjanja oštećenog betona

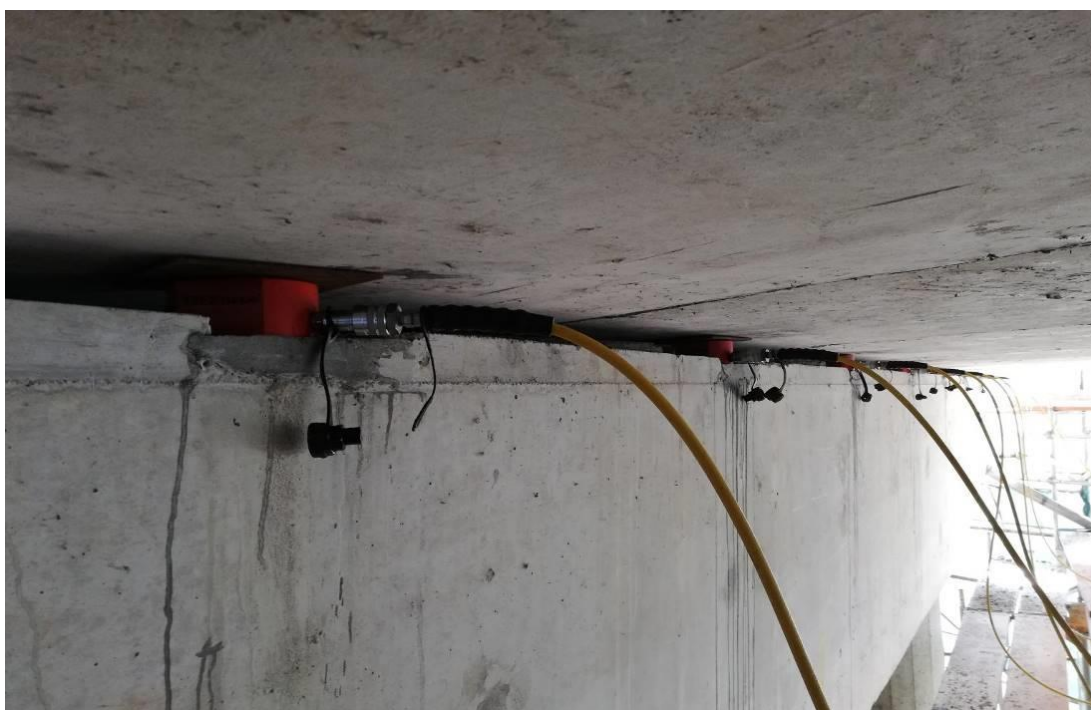
Slika 78. Odizanje konstrukcije mosta hidrauličnim cilindrima u svrhu zamjene dotrajalih neoprenskih ležajeva

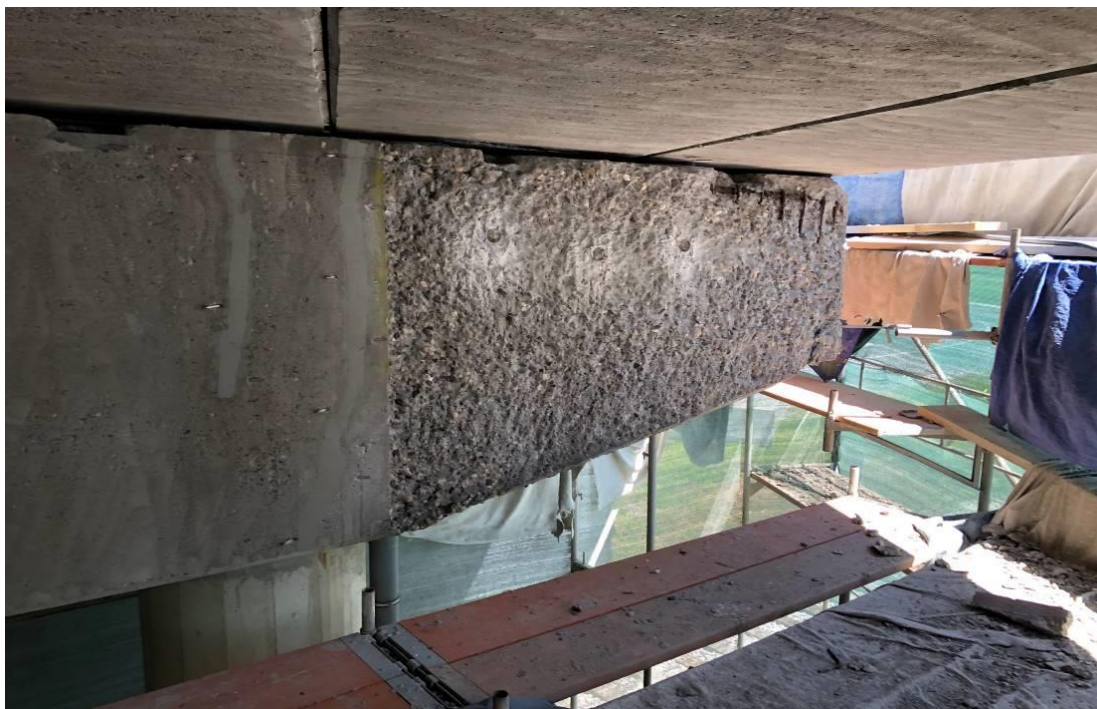
Slika 79. Naglavna greda nadvožnjaka s vidljivim dijelovima injektiranja pukotina, površine nakon hidrodinamičkog uklanjanja oštećenog betona i uzorci “pull off” ispitivanja

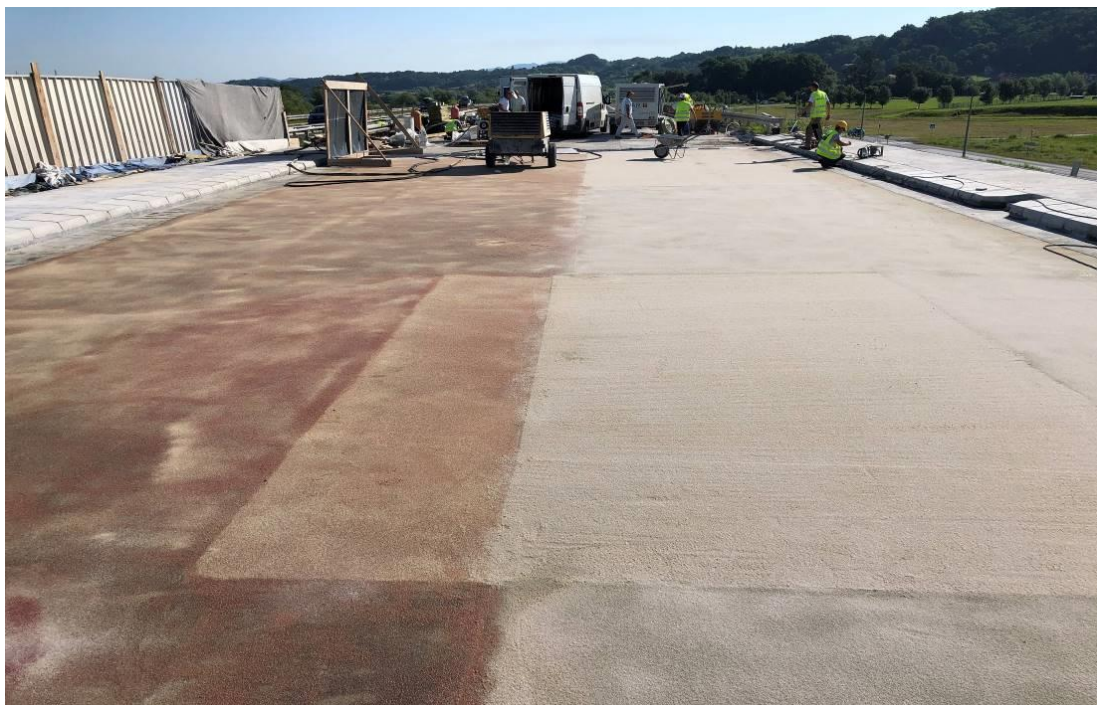
Slika 80. Ugradnja epoksidnog premaza i epoksidnog morta na kolničku ploču nadvožnjaka

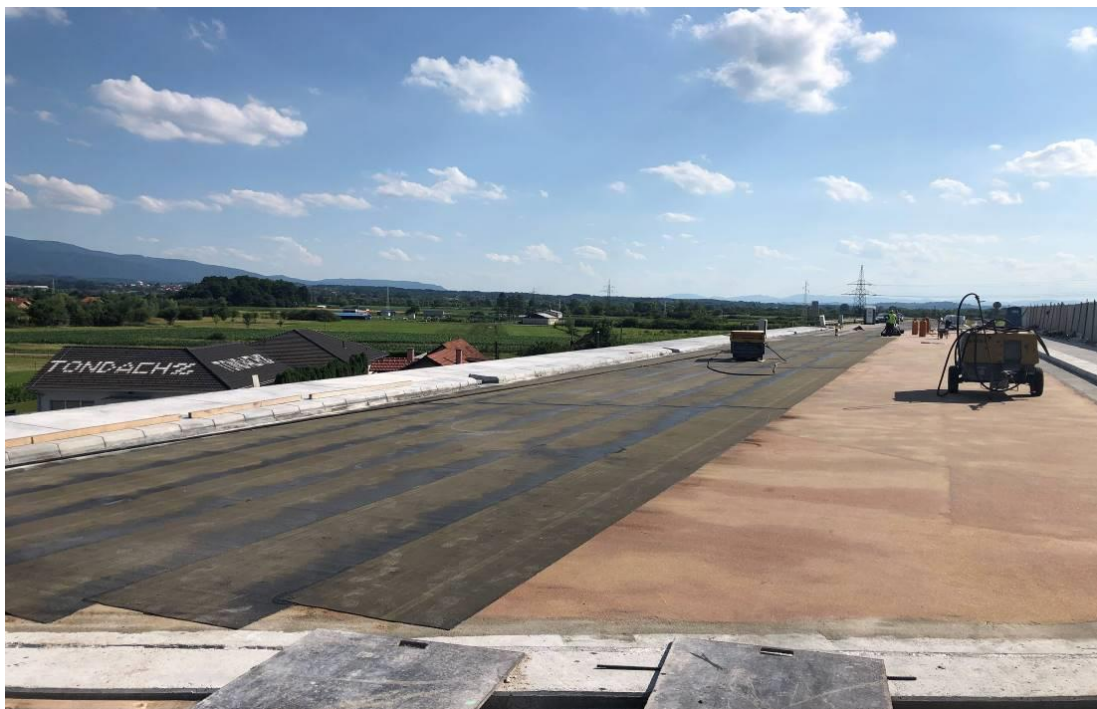
Slika 81. Ugradnja hidroizolacijskog sustava od varenih mosnih bitumenskih elastomernih traka debljine 5 mm
