Tehnologije sanacije i izvanrednog održavanja armirano-betonskih konstrukcija infrastrukturnih objekata

Master's thesis / Diplomski rad

**TEHNOLOGIJE SANACIJE I
IZVANREDNOG ODRŽAVANJA
ARMIRANO-BETONSKIH KONSTRUKCIJA
INFRASTRUKTURNIH OBJEKATA**

Gorki Bratim 0849/336D

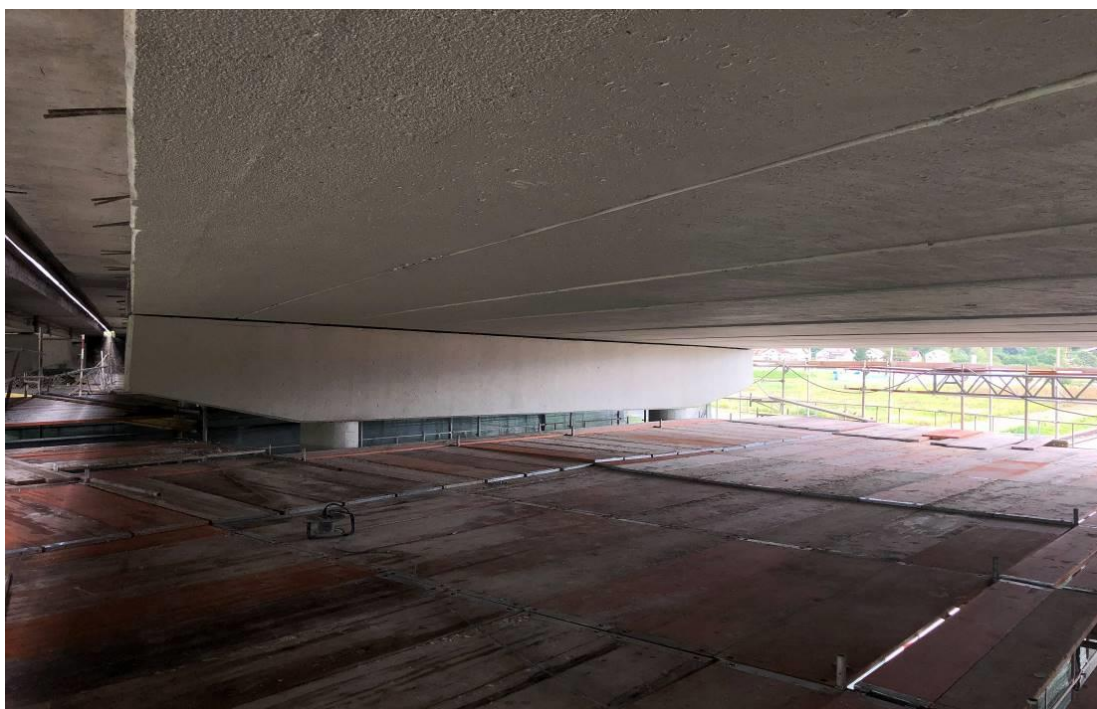
Slika 82. Podgled nadvožnjaka nakon ugradnje sanacijskih materija i trajnoelastičnog zaštitnog sustava

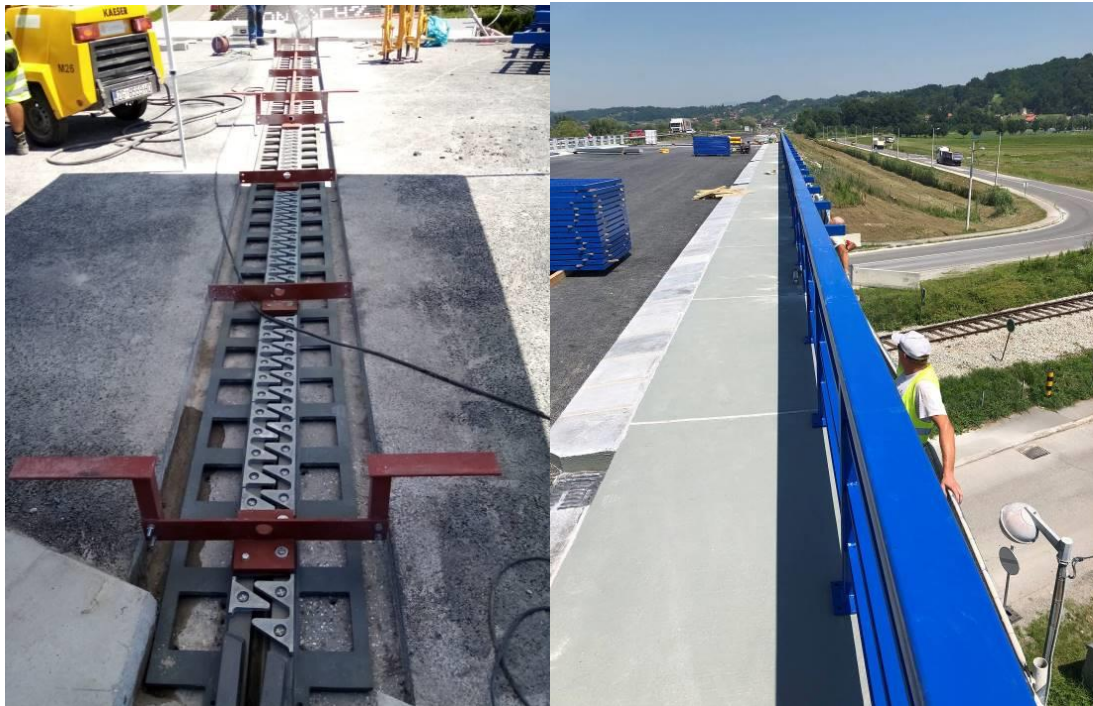
Slika 83. Ugradnja prijelaznih naprava, ograda i zaštitnog sustava betonskih površina

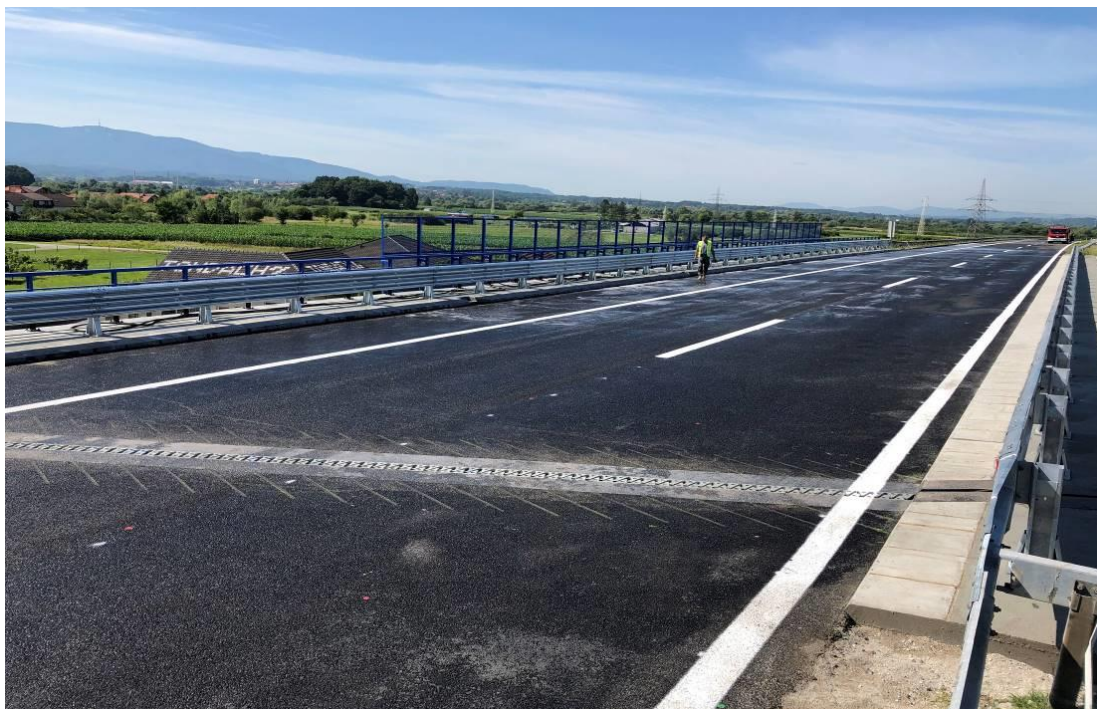
Slika 84. Izgled nadvožnjaka nakon završenih sanacijskih radova
