Obnova, popravak i održavanje temelja i temeljne konstrukcije stambene zgrade oštećene potresom

Master's thesis / Diplomski rad

DIPLOMSKI RAD br.10/GRD/2020

OBNOVA, POPRAVAK I ODRŽAVANJE
TEMELJA I TEMELJNE KONSTRUKCIJE
STAMBENE ZGRADE OŠTEĆENE POTRESOM

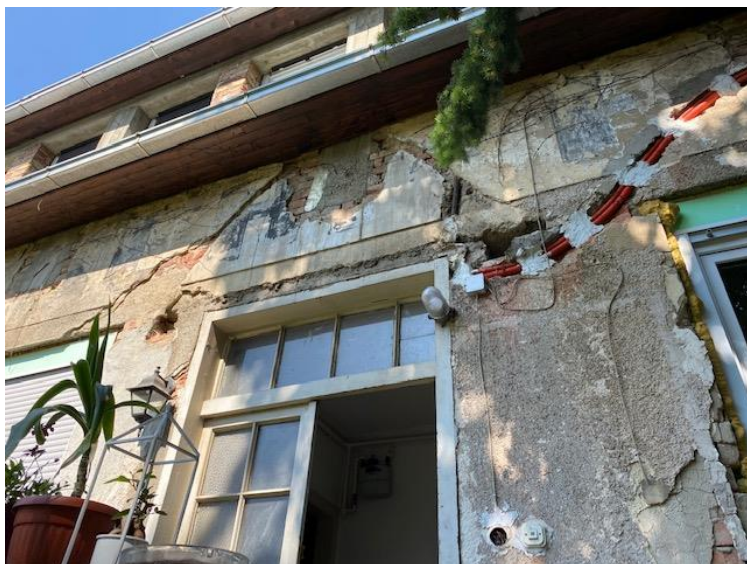
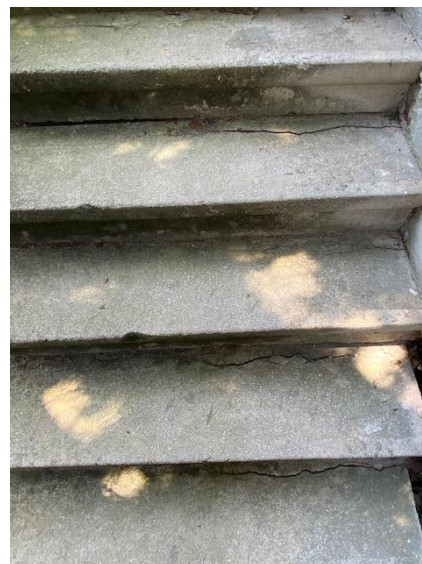
Slika 3.20. Zapadno pročelje vanjske ovojnice
