# Obnova, popravak i održavanje temelja i temeljne konstrukcije stambene zgrade oštećene potresom

Master's thesis / Diplomski rad

**OBNOVA, POPRAVAK I ODRŽAVANJE**  
**TEMELJA I TEMELJNE KONSTRUKCIJE**  
**STAMBENE ZGRADE OŠTEĆENE POTRESOM**

NASLOV RADA NA ENGL. JEZIKU Renovation, repair and maintenance of the foundation and foundation structure of of a residential building damaged by earthquake

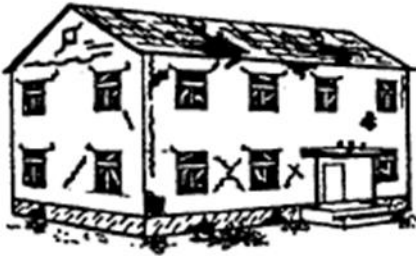
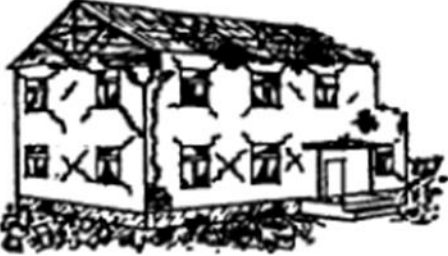
Slika 3.9. Razine oštećenja koje su utvrđivane brzim pregledima

<p>Neznatno do blago oštećenje</p> <ul style="list-style-type: none"> <li>- zanemarivo konstruktivno oštećenje</li> <li>- blago nekonstruktivno oštećenje</li> </ul> <p>Vrlo tanke pukotine u ponekim zidovima Otpadanje malih komada žbuke Vrlo rijetko otpadanje pojedinačnih odvojenih dijelova zida</p>
II

<p>Umjereno oštećenje</p> <ul style="list-style-type: none"> <li>- blago konstruktivno oštećenje</li> <li>- umjereno nekonstruktivno oštećenje</li> </ul> <p>Pukotine u brojnim zidovima Otpadanje većih komada žbuke Djelomično otkazivanje dimnjaka</p>
III

<p>Značajno do teško oštećenje</p> <ul style="list-style-type: none"> <li>- umjereno konstruktivno oštećenje</li> <li>- teško nekonstruktivno oštećenje</li> </ul> <p>Velike, razvedene pukotine u većini zidova Otpadanje crijepa Otkazivanje dimnjaka u razini krova Otkazivanja pojedinačnih nekonstruktivnih elemenata (pregradni, zabatni zidovi)</p>

<p>Vrlo teško oštećenje</p> <ul style="list-style-type: none"> <li>- teško konstruktivno oštećenje</li> <li>- vrlo teško nekonstruktivno oštećenje</li> </ul> <p>Značajno otkazivanje zidova Djelomično otkazivanje konstrukcija krovova i međukatnih konstrukcija</p>
V

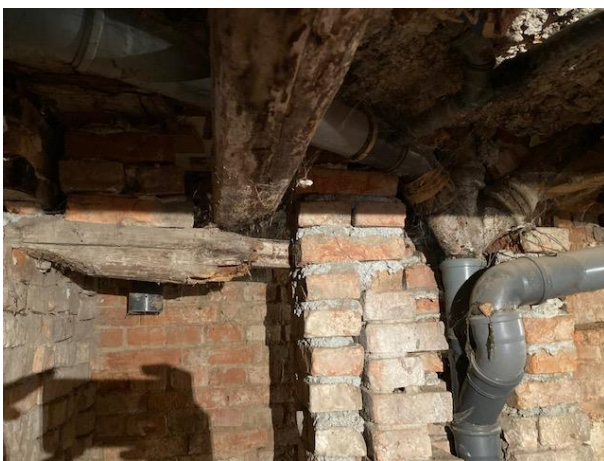
*Slika 3.12. Prikaz stropne konstrukcije u podrumu*

Stropna konstrukcija izvedena je od drvenih greda položenih na vanjske i unutarnje nosive zidove. Preko greda postavljali su se fosni, te su tako tvorili stropnu konstrukciju. Od ispod su se na grede zabijale daske i trstika. Dan je primjer presjeka stropne konstrukcije, samo što naša zgrada nema ab serklaž.

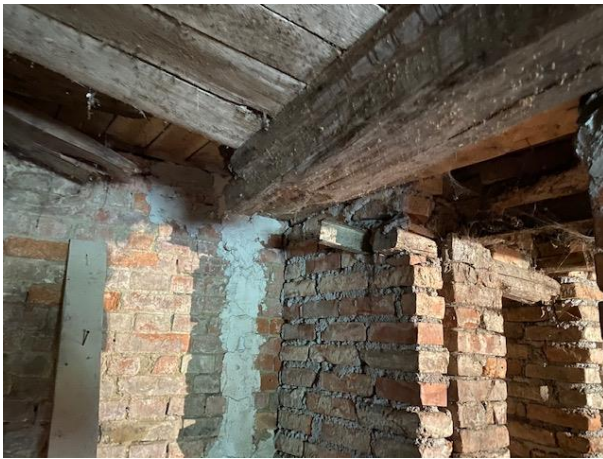
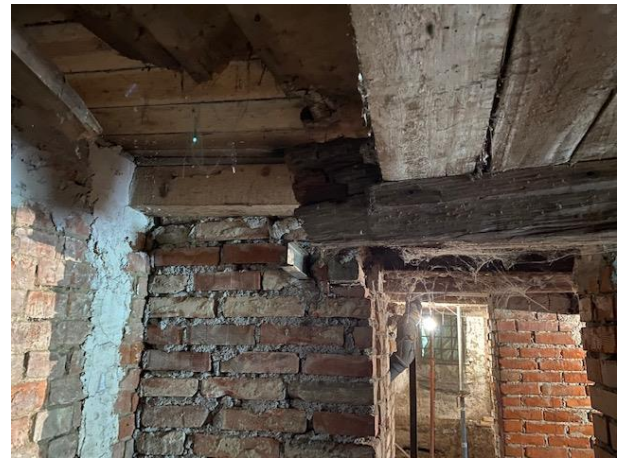
*Slika 3.14. Prikaz stropne konstrukcije u podrumu*

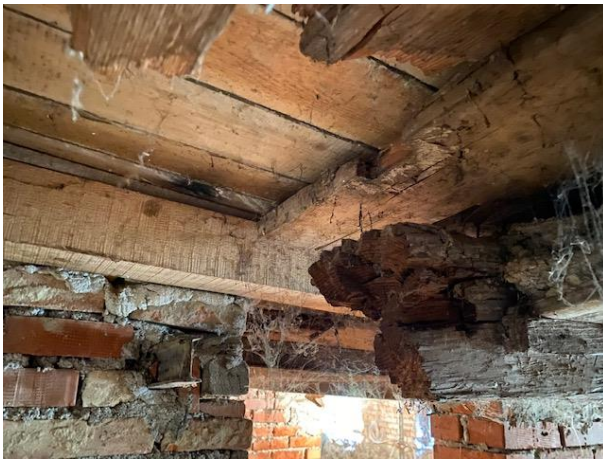
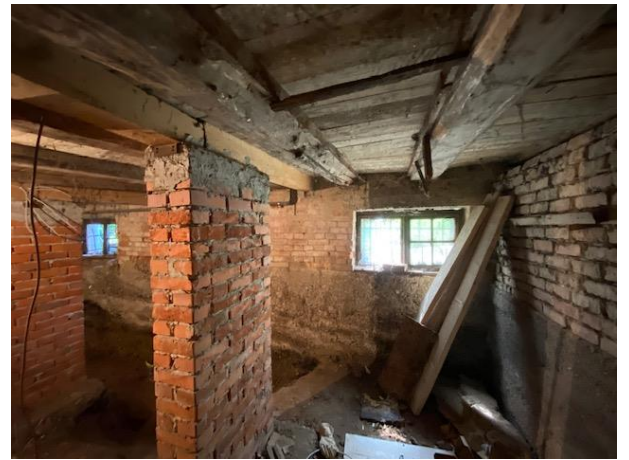
*Slika 3.15. Prikaz stropne konstrukcije u podrumu*

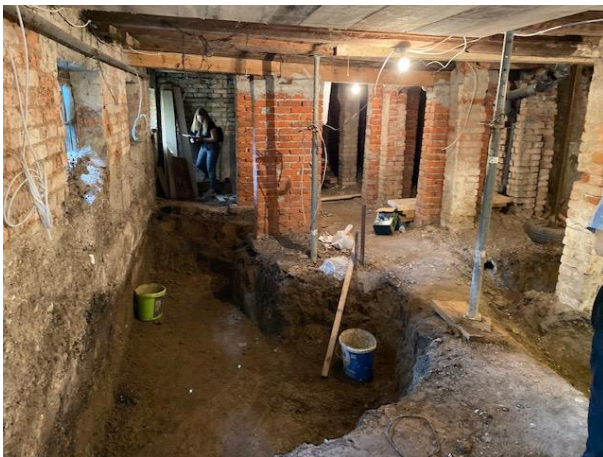
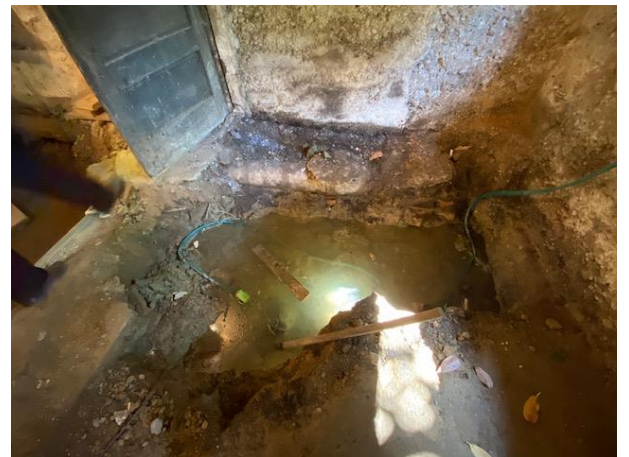
*Slika 3.16. Prikaz temelja podruma*

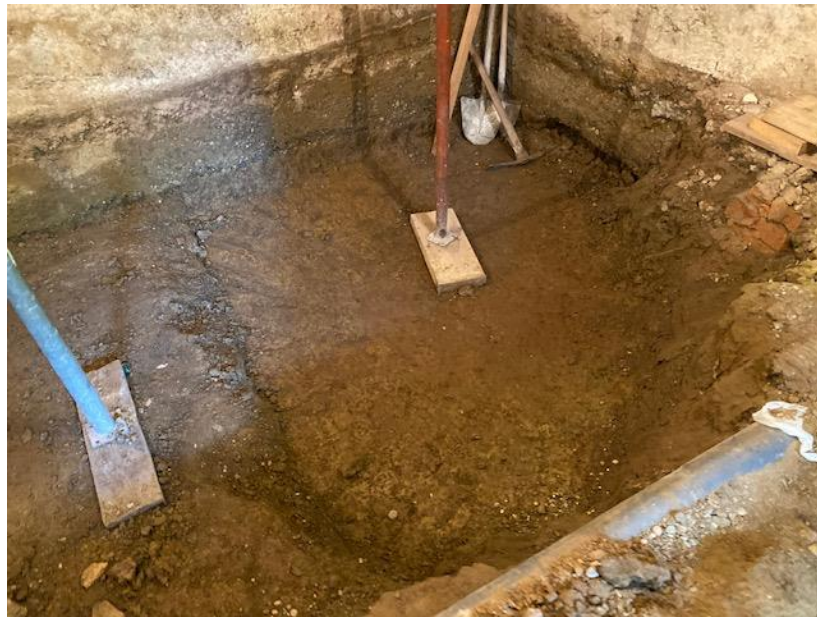
*Slika 3.17. Prikaz temelja podruma*

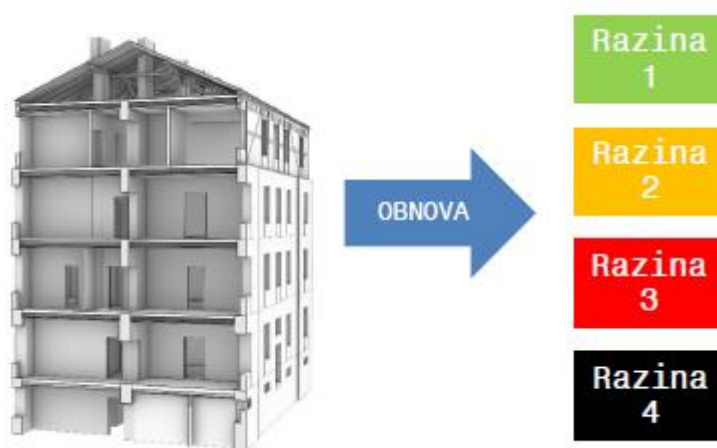
Slika 3.23. Opće prihvaćene razine obnove

Koncept obnove mora započeti s hitnim mjerama popravka elemenata konstrukcije ili sekundarnih elemenata koji utječu na rizike za život i zdravlje ljudi, te popravkom nastalih oštećenja. Navedene mjere predstavljaju početnu razinu 1. Opće prihvaćene razine obnove su prikazane na slici 3.23.

Nakon popravka oštećenja, slijede postupci zahvata koji uključuju povezanost elemenata konstrukcije kojima se isti dovode u jednu cjelinu. U sklopu tih zahvata provodi se po potrebi i pojačanje konstrukcije. Navedeni radovi spadaju u razinu 2.

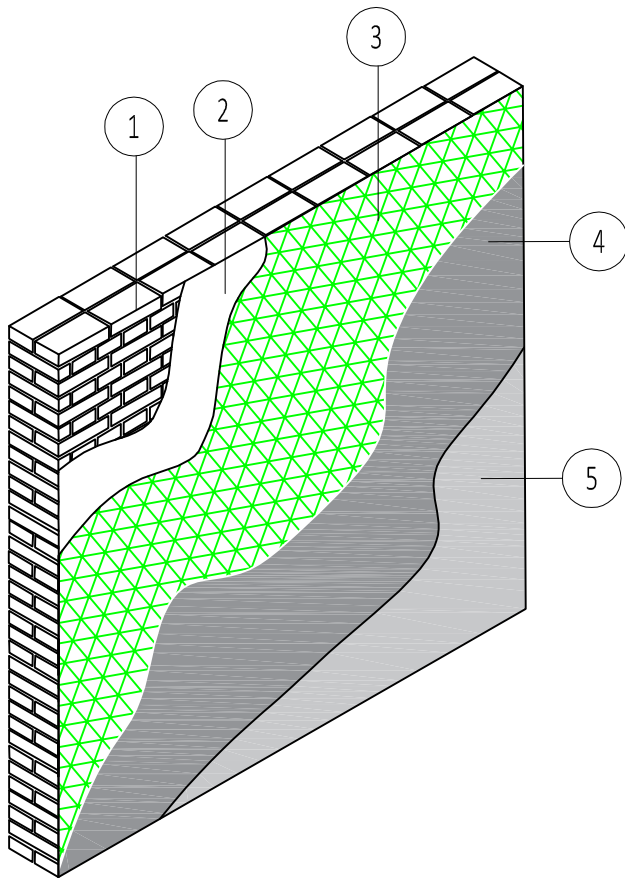
- 1 - postojeći zid
- 2 - dvokomponentni mort visoke duktilnosti ojačani vlaknima 5-6 mm
- 3 - alkalnootporna mrežica za armiranje od staklenih vlakana (preklop po dužini oko 10 cm)
- 4 - dvokomponentni mort visoke duktilnosti ojačani vlaknima 5-6 mm
- 5 - vapneno cementna žbuka
