Master's thesis / Diplomski rad

**OBNOVA, POPRAVAK I ODRŽAVANJE
TEMELJA I TEMELJNE KONSTRUKCIJE
STAMBENE ZGRADE OŠTEĆENE POTRESOM**

NASLOV RADA NA
ENGL. JEZIKU Renovation, repair and maintenance of the foundation and foundation structure of
of a residential building damaged by earthquake

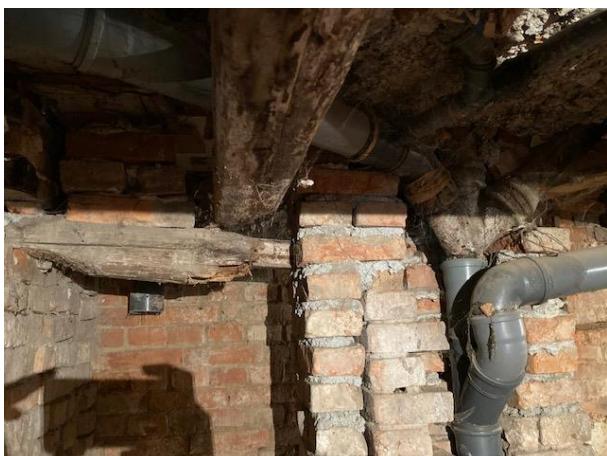
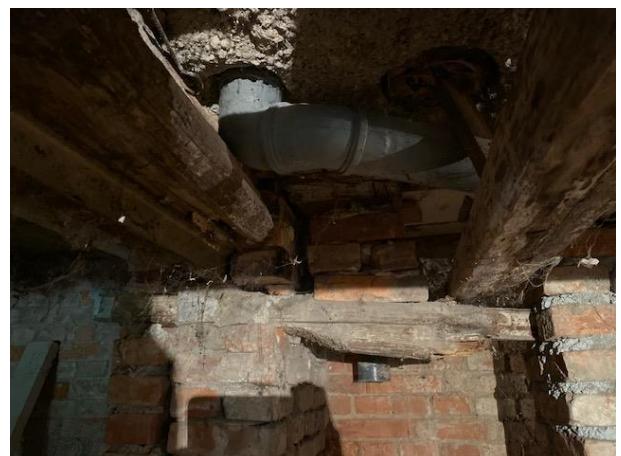
Slika 3.12. Prikaz stropne konstrukcije u podrumu

Stropna konstrukcija izvedena je od drvenih greda položenih na vanjske i unutarnje nosive zidove. Preko greda postavljali su se fosni, te su tako tvorili stropnu konstrukciju. Od ispod su se na grede zabijale daske i trstika. Dan je primjer presjeka stropne konstrukcije, samo što naša zgrada nema ab serklaž.

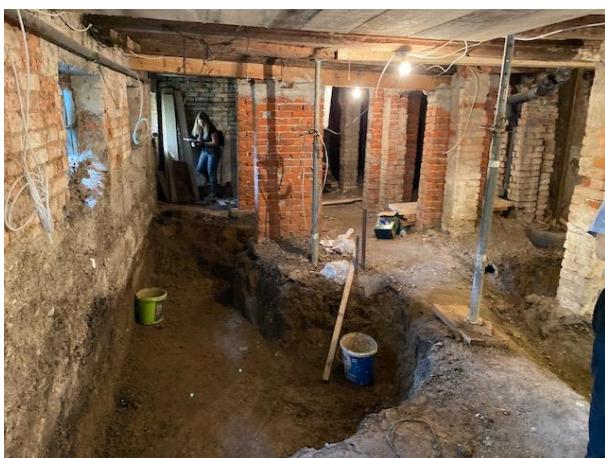
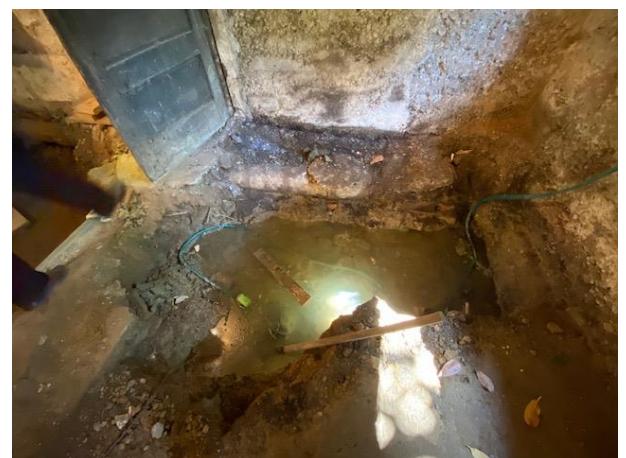
Slika 3.16. Prikaz temelja podruma

- moguća oštećenja u istočnim temeljima morala su biti uzrokovana pukotinskim odvajanjem i pomakom cijelog istočnog nosivog dijela zgrade
- za očekivati je da slijeganja temelja nisu stala kad je stao i potres, suprotno tome, ona se kontinuirano događaju i propagiraju (sekundarna slijeganja) a čemu je dokaz i konstantno širenje konstruktivnih pukotina po svim dijelovima objekta;
