Obnova, popravak i održavanje temelja i temeljne konstrukcije stambene zgrade oštećene potresom

Master's thesis / Diplomski rad

DIPLOMSKI RAD br.10/GRD/2020

OBNOVA, POPRAVAK I ODRŽAVANJE
TEMELJA I TEMELJNE KONSTRUKCIJE
STAMBENE ZGRADE OŠTEĆENE POTRESOM

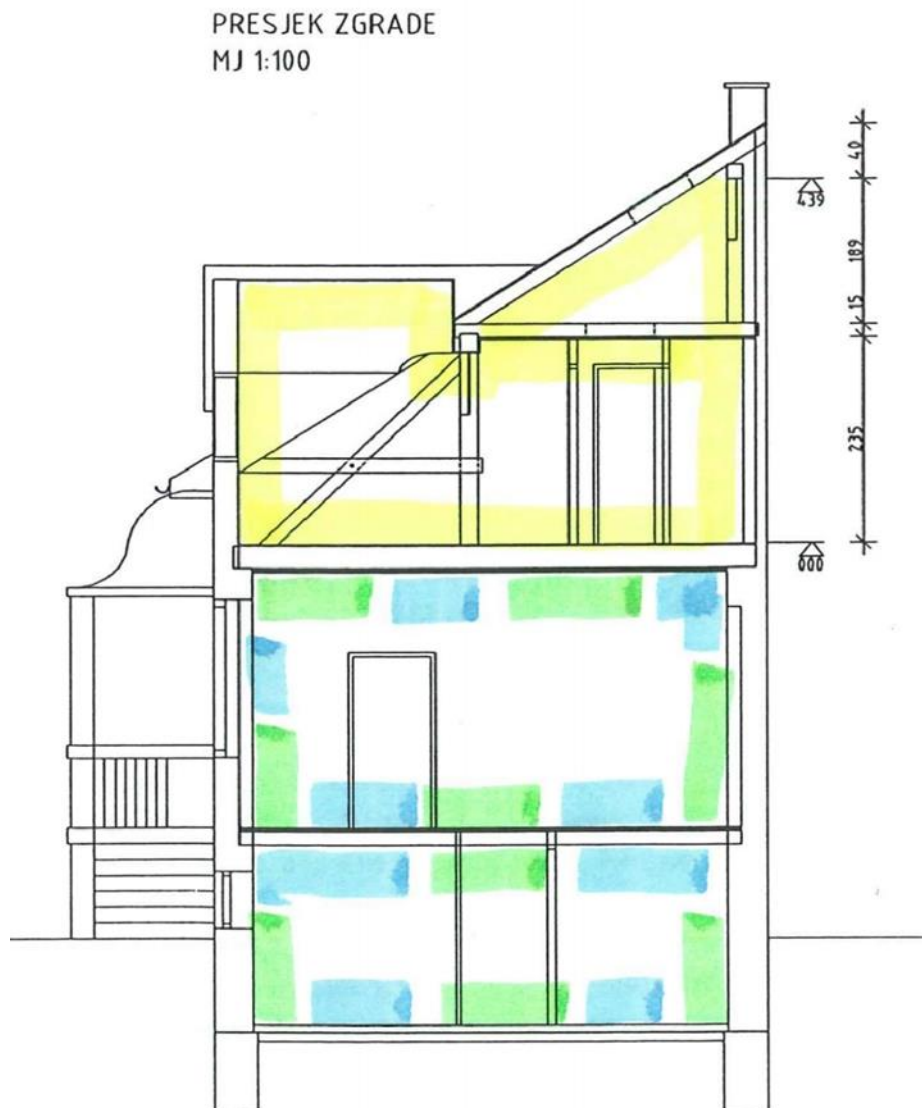
Slika 3.3. Presjek podruma

PRESJEK PODRUMA - POSTOJEĆE STANJE

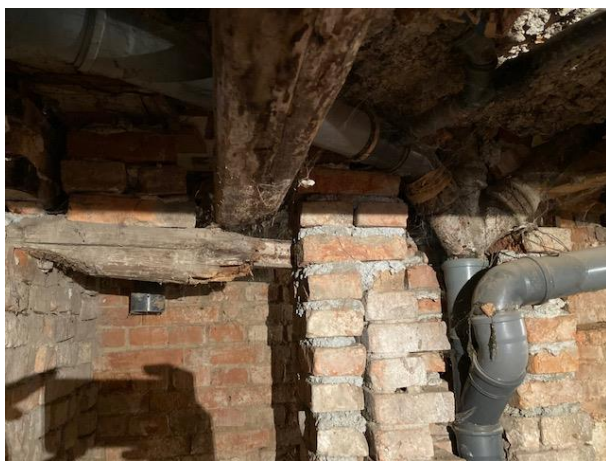
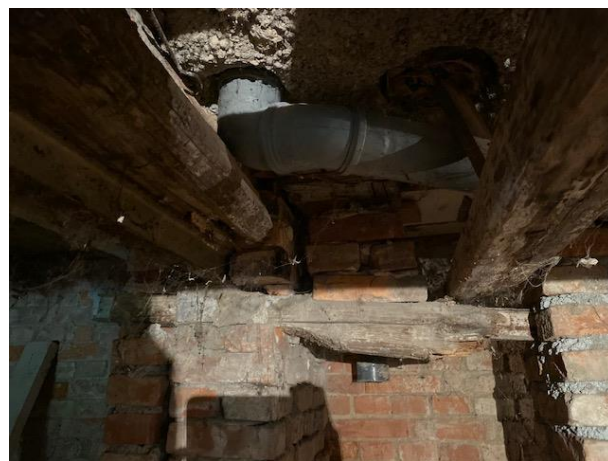
Slika 3.12. Prikaz stropne konstrukcije u podrumu

Stropna konstrukcija izvedena je od drvenih greda položenih na vanjske i unutarnje nosive zidove. Preko greda postavljali su se fosni, te su tako tvorili stropnu konstrukciju. Od ispod su se na grede zabijale daske i trstika. Dan je primjer presjeka stropne konstrukcije, samo što naša zgrada nema ab serklaž.
