# Sanacija stambene zgrade oštećene potresom u Zagrebu

Master's thesis / Diplomski rad

**SANACIJA STAMBENE ZGRADE OŠTEĆENE  
POTRESOM U ZAGREBU**

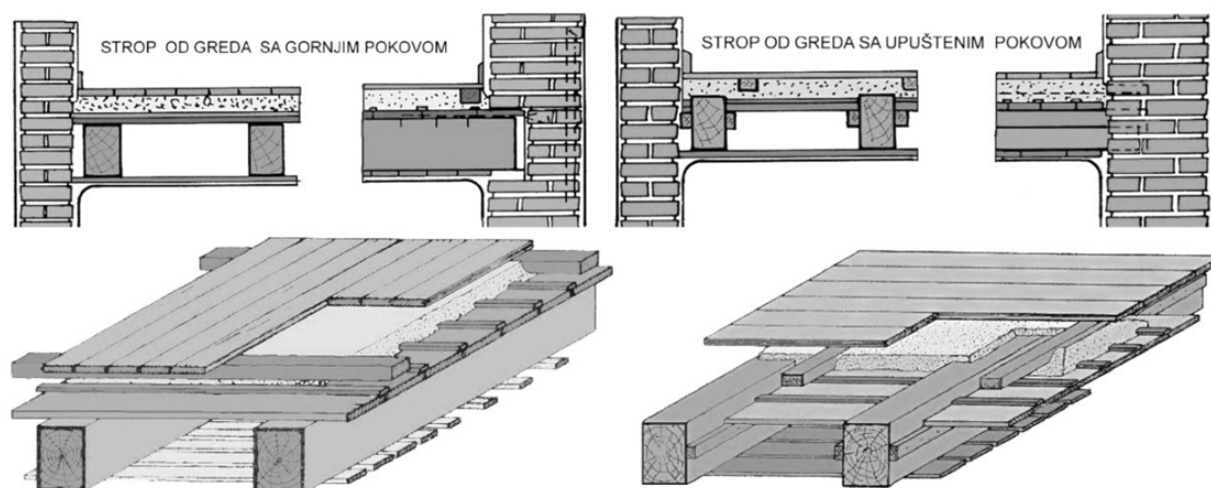
Međukatne konstrukcije od prizemlja do 2 kata su drvene međukatne konstrukcije, osim na prostorima mokrih čvorova, gdje su izvedene ploče od zbijenog betona na čeličnim nosačima.

Slika 27. Drvene međukatne konstrukcije

Dodatne elemente drvenih stropova čine ispune i nasipi i čvrste daščne podloge iznad nosivih greda, te konstrukcije stropova (ožbukana trstika na potkonstrukciji od letvica).

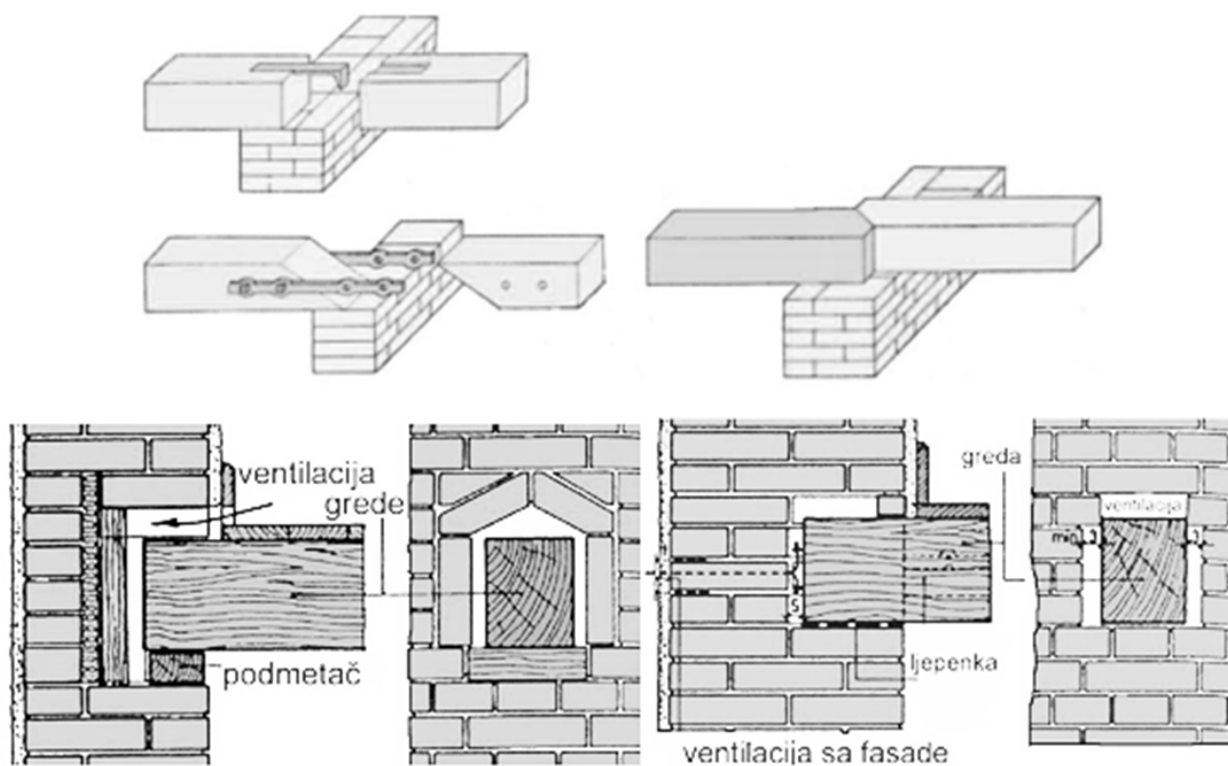
Slika 29. Način povezivanja greda na središnjim osloncima
