Sanacija stambene zgrade oštećene potresom u Zagrebu

Master's thesis / Diplomski rad

**SANACIJA STAMBENE ZGRADE OŠTEĆENE
POTRESOM U ZAGREBU**

Tema ovog diplomskog rada odnosi se na sanaciju stambene zgrade oštećene potresom u Zagrebu koja je pretrpjela znatna strukturalna oštećenja. Terenskim pregledom zgrade utvrđena su oštećenja te dani zaključci o ugroženosti građevine prema današnjoj korištenoj regulativi uz prijedlog mjera sanacija kako bi se stambena zgrada dovela u stanje uporabljivosti.

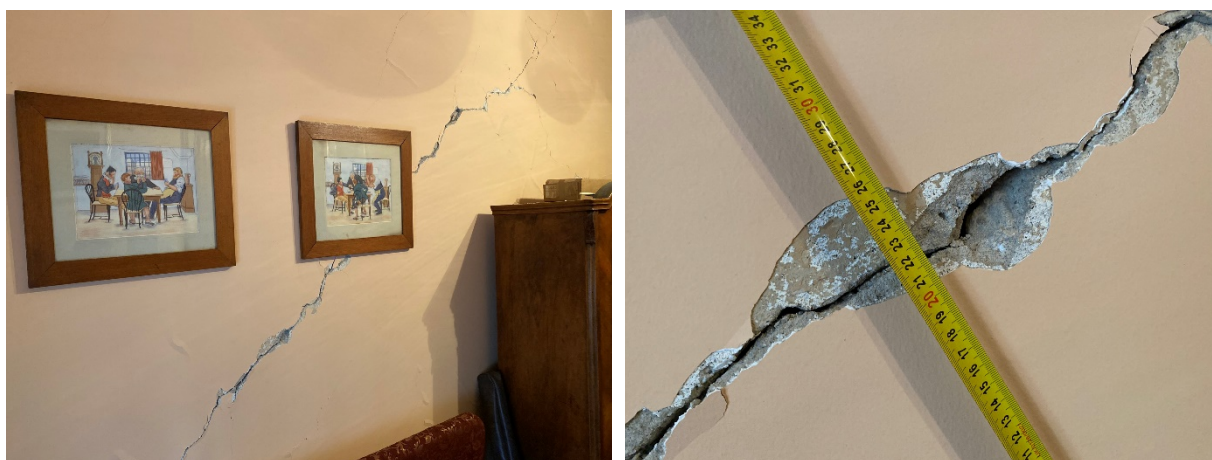
Slika 24. Dijagonalna pukotina južnog nosivog zida stana

Pukotina na Slici 10. koja se nalazi na nosivom južnome zidu stana, orijentirana Z-I, poprima svoj najveći intenzitet. Možemo zaključiti kako je zid na tom dijelu izgubio uporabljivost te se nalazi u području rezidualne nosivosti. Njegova sanacija predstavlja prioritet konstruktivne sanacije ove zgrade kao cjelokupnog sustava. Sanacija bi u svakom pogledu trebala uzeti u obzir i određenu vrstu pojačanja nosivosti i stabilnosti zida zbog buduće eksploatacije zgrade. Ovdje se praktički više ne može govoriti o pukotinama već o razdvajanju unutar strukture nosivog zida te gubitku strukturalnog integriteta južnog zida ulaza 2. Konstruktivna sanacija cijelog ovog nosivog sustava predstavljat će prioritet konstruktivne sanacije zgrade (od nižih etaža prema višima) uz potrebna ojačanja mehaničke otpornosti i stabilnosti sustava.

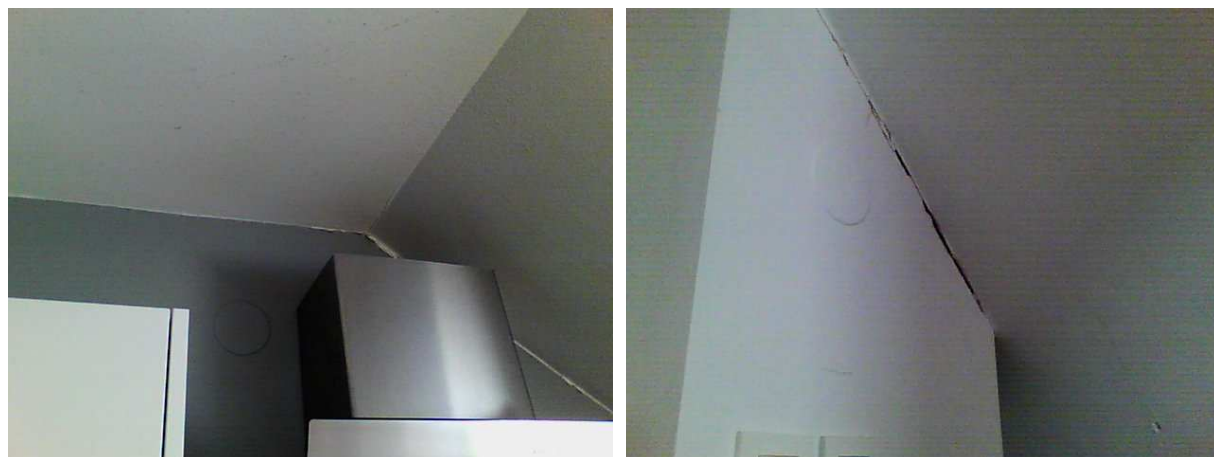
Slika 26. Pukotine gipskartonskih obloga

Pukotine gipskartonskih obloga ukazuju na pomake krovne konstrukcije ostvarene tijekom potresa. Kako je kompletni stan u nadograđenom potkrovlju (drveno potkrovlje), on je zbog same konstrukcije pretrpio manja oštećenja. Naime, drvo kao konstruktivni element, tijekom potresa oscilira znatno drugačije nego zidovi (kruti elementi) te kao takvo i znatno elastičnije i plastičnije no opeka. U tom smislu, pruža znatno veći otpor mogućim oštećenjima uslijed potresa.

Sanacija ovog stana trebala bi se orijentirati na površinsku sanaciju te krpanje zidnih obloga. Što se tiče površinskih pukotina na zidovima, njih je potrebno također površinski sanirati.

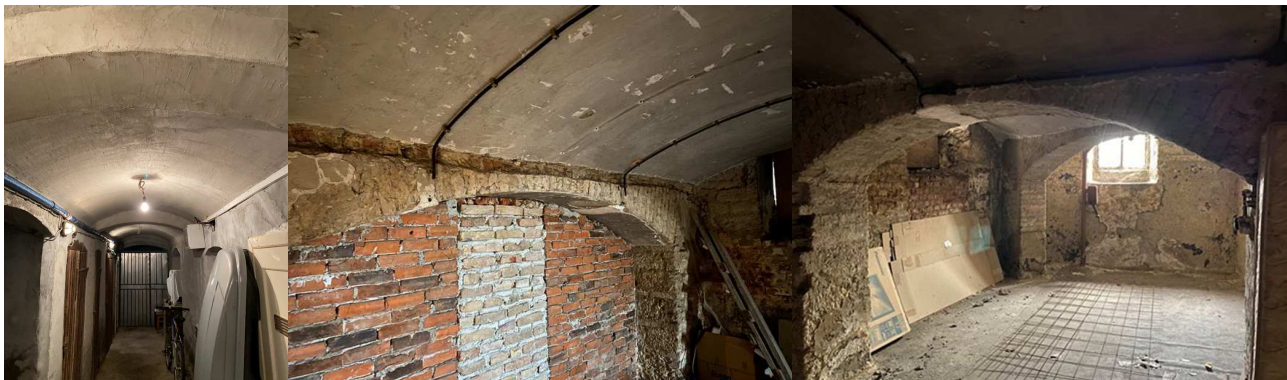
Međukatna konstrukcija iznad podruma je izvedena sustavom svodova na nosivim zidovima povezanim s lukovima, sve zidano punom opekom, prema pravilima iz

Slika 30. Sustav svodova

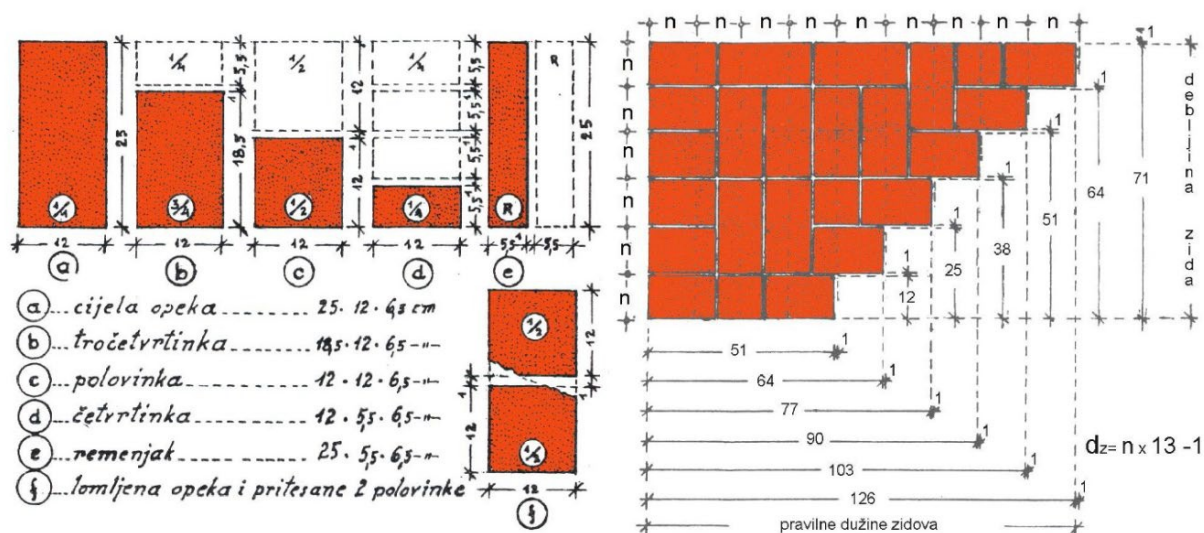
Vanjski uzdužni zidovi su u podrumu širine 71 cm, a na nadzemnim etažama 38 cm. Ostali nosivi zidovi, u poprečnom smjeru, u podrumu su 38 cm, osim nekoliko zidova na uglu zgrade. Središnji nosivi zid je zbog dimnjaka u podrumu 51 cm (60 cm ožbukani), a na nadzemnim etažama 38 cm, kao i ostali nosivi zidovi.

Slika 33. Prikaz debljine zidova

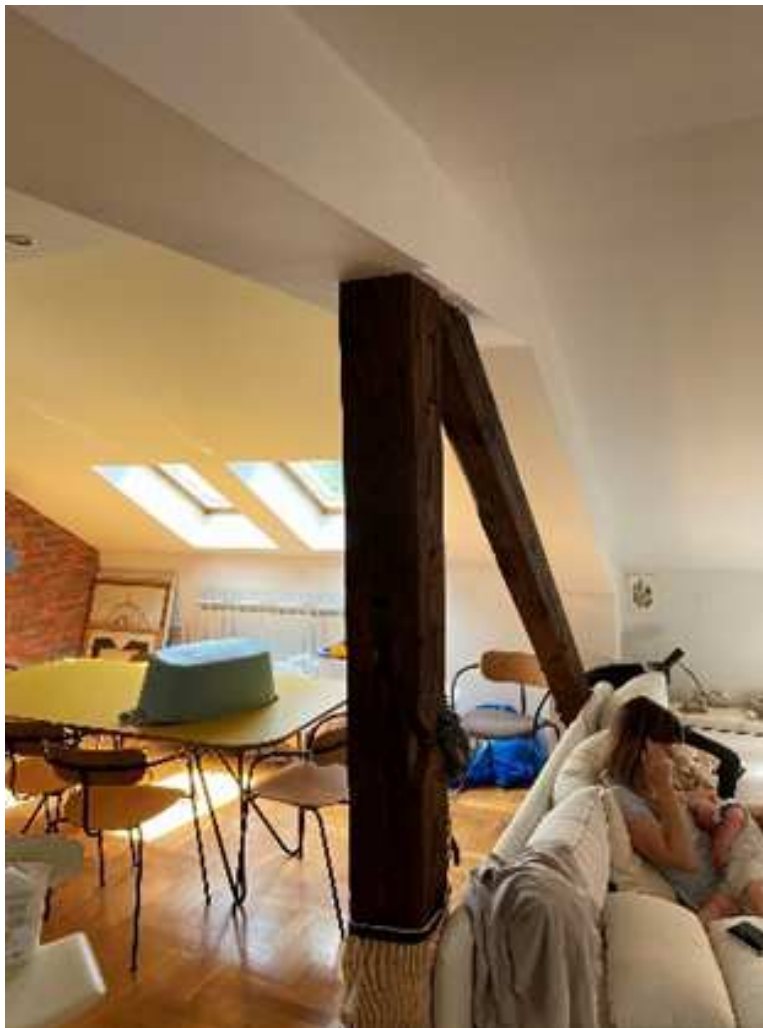
Visina krovne konstrukcije je prilično velika, tako da su pajante na visini 2.5-2.8 m, a sljemena 6m od nove međukatne konstrukcije „Bijeli strop“.

Slika 37. Krovna konstrukcija u potkrovlju stambene zgrade
