Arhitektonske barijere kod osoba s ozljedom kralježnične moždine

Undergraduate thesis / Završni rad

2021

Završni rad br. 085/FIZ/2021

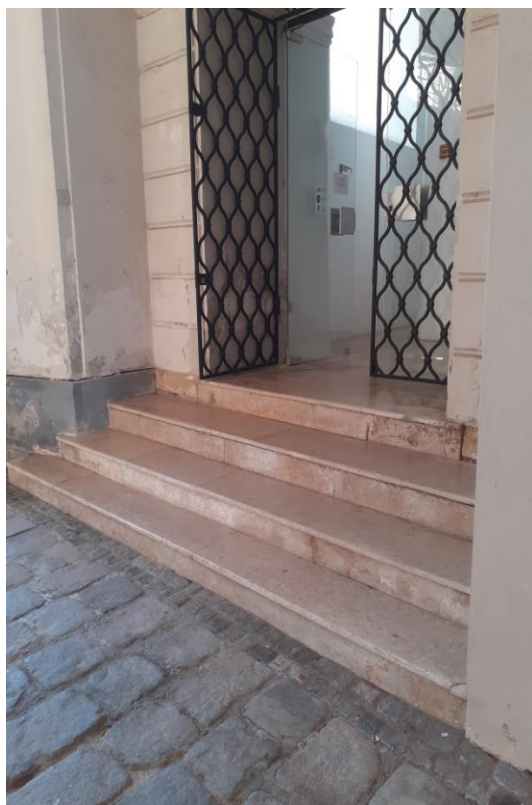
Slika 4.1. Prikaz arhitektonske barijere

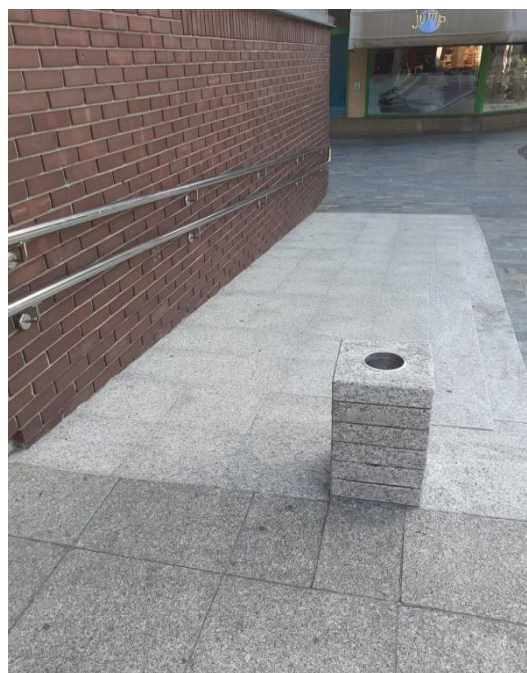
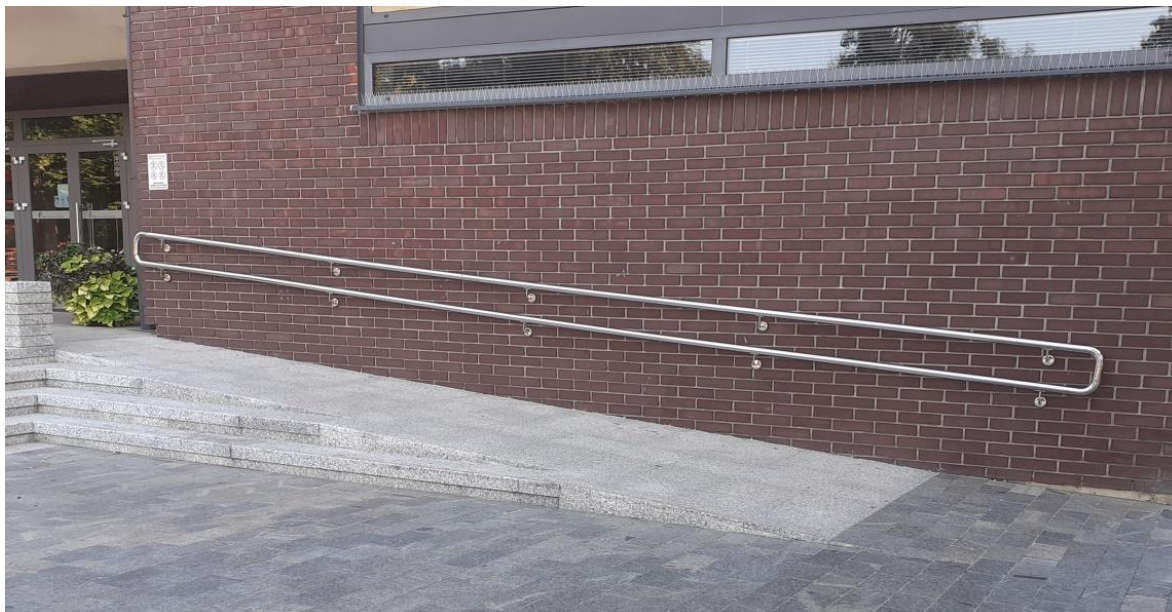
Slika 4.1.2.1. Prikaz rampe
Izvor: [Fotografija autora, I.V., 2021.]

Slika 4.1.2.2. Prikaz rampe
Izvor: [Fotografija autora, I.V.2021.]

Slika 4.1.2.3. Prikaz rampe

Rampa se upotrebljava kao pomoćno pomagalo koje osigurava neprekinutu površinu za suočavanje prepreka s visinskom razlikom do 120 centimetara. Izgradnja rampe prakticira se u otvorenom i zatvorenom prostoru na mjestima kao što su pragovi, stepenice, neravnine ili pri ulasku u osobno ili javno prijevozno sredstvo. Rampe su uglavnom izgrađene od lakih materijala poput aluminija ili nehrđajućeg čelika, ali i od betona. S obzirom na vrstu razlikuju se stalne i privremene, odnosno prenosive rampe. Kako bi bile iskoristive i praktične potrebno je pažljivo projektiranje i precizna izgradnja te se moraju zadovoljiti strogo propisani standardi vezani za širinu i nagib prema Pravilniku. Iz toga proizlaze sljedeći kriteriji:

- Dozvoljeni nagib rampe je do 5%, gledano u omjeru 1:20
- Minimalna širina rampe na otvorenom prostoru trebala bi iznositi 120 cm, a u zatvorenom prostoru 90 cm
- Poslije svakih 600 cm obavezan je podest za predah veličine 150 cm
- Površina rampe mora biti stabilna, čvrsta i protuklizna
- Segmenti koji nisu zaštićeni obavezni su sadržavati ogradu s rukohvatom dijametra 4 cm u razini od 60 cm ili od 90 cm visine. Rukohvat je produljen za 30 cm u odnosu na početnu plohu rampe. Ukoliko se rukohvat nalazi u vanjskom okruženju treba biti napravljen od izdržljivog i otpornog materijala [15,17]

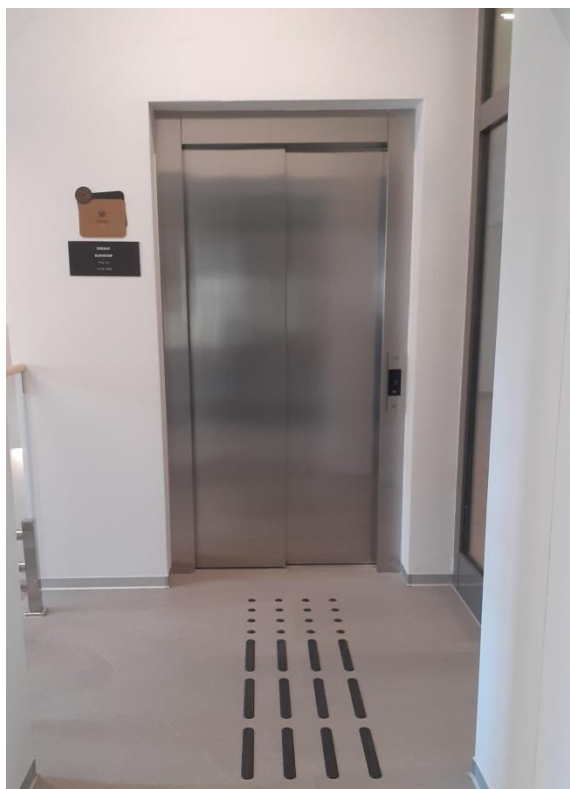
Slika 4.1.3.1. Prikaz prilaza dizalu

Dizalo je još jedno u nizu poznatih pomoćnih naprava pomoću kojega se osobama s ozljedom leđne moždine omogućava neometani pristup i prevladavanje visinskih razlika većih od 120 cm. Montaža i korištenje dizala moguće je u zatvorenom i otvorenom prostoru. Prema Pravilniku određene su precizne smjernice i sljedeći kriteriji za izradu dizala prilagođenog osobama s tjelesnim invaliditetom:

- Unutrašnjost dizala mora biti proporcija minimalno 110 x 140 cm
- Osobi se mora osigurati pristup dizalu kroz vrata čiji otvor iznosi minimalno 90 cm
- Vrata trebaju imati mogućnost kliznog otvaranja ili otvaranja prema van u odnosu na kabinu
- Upravljačka ploča ugrađuje se u visini od 90 do 120 cm
- Unutar kabine dizala montira se rukohvat na visini od 90 cm

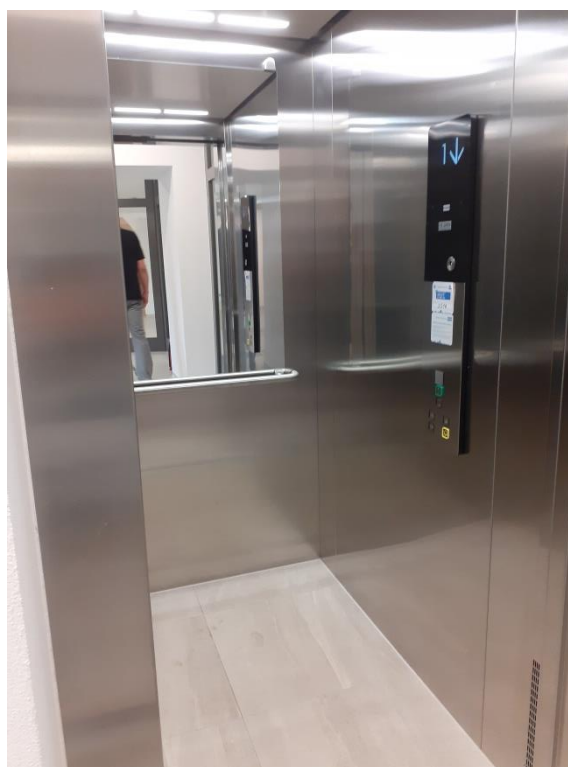
Slika 4.1.3.2. Prikaz unutrašnjosti dizala

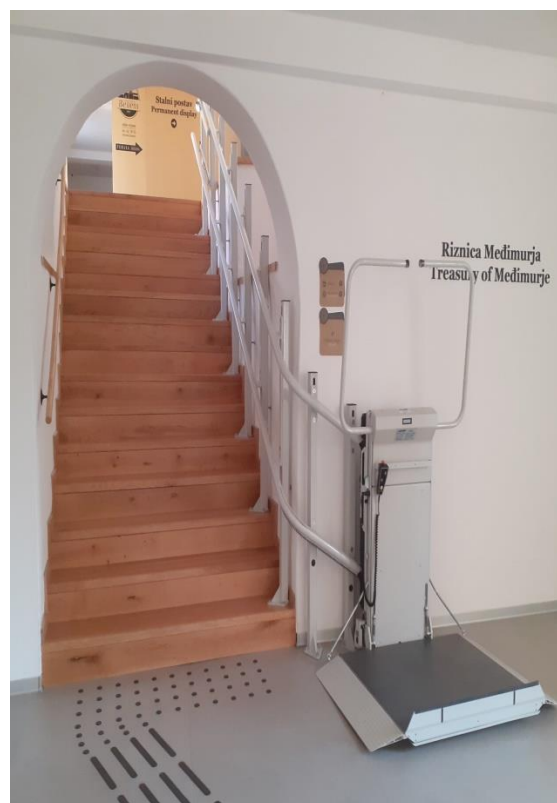
Slika 4.1.5. Prikaz koso postavljene sklopive platforme

Koso podizna sklopiva platforma zadnji je spomenuti uređaj prema Pravilniku kojim je riješen problem nepristupačnosti prostora s visinskom razlikom. Platforma je u primjeni kod visinskih razlika većih od 120 centimetara. Ugrađuje se na bočne zidove ili ogradu od stubišta i pokreće se cijelom dužinom stepenica.

- Bazu minimalnih proporcija 90 x 100
- Bočnu podnu preklopnu zaštitu visine 20 cm te preklopni zaštitni rukohvat [15,17]

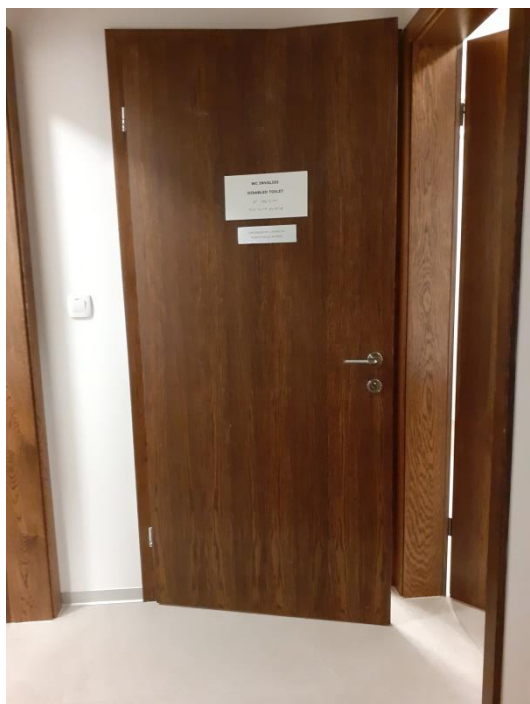
Slika 4.2.3.1. Prikaz vrata od wc-a

- Pristup kroz vrata čiji je otvor minimalne širine 90 cm, a smjer otvaranja je prema van
- Upotrebljivu i prilagođenu kvaku u visini od 90 cm
- Vrata trebaju imati mogućnost otključavanja izvana ukoliko dođe do poziva u pomoć
- Školjku za WC s daskom za sjedenje visine od 45 do 50 cm. Uz koju su smještena dva držača za gornje udove ukupne duljine 90 cm fiksirana na zid u visini od 80 do 90 cm od poda
- Minimalna udaljenost prednjeg ruba školjke od zida iznosi 65 cm
- U visini od 70 cm od poda ugrađen uređaj koji pokreće ispuštanje vode u školjku WC-a ili je isto realizirano uz pomoć senzora
- Minimalna širina umivaonika iznosi 50 cm, a visina 80 cm
- Neometano korištenje uređaja i prostora ispred umivaonika i školjke za WC osigurano je minimalnom širinom od 90 cm
- Za slobodno kretanje u invalidskim kolicima potrebna je minimalna površina kruga dijametra od 150 cm [15,17]

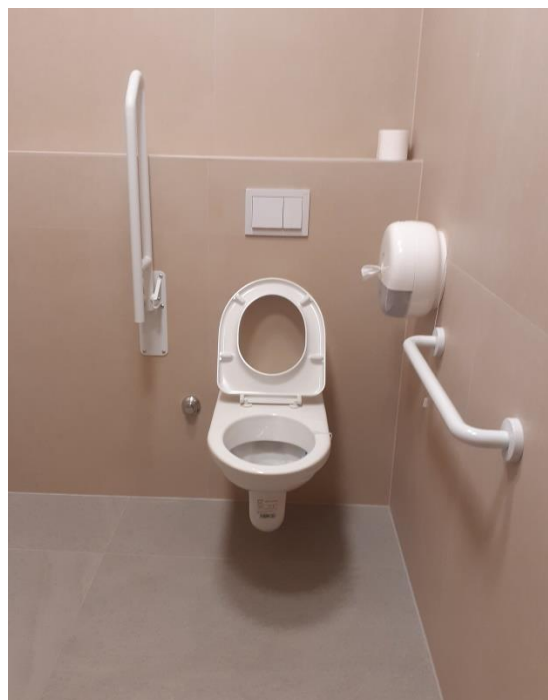
Slika 4.2.3.2. Prikaz wc školjke
