Arhitektonske barijere kod osoba s ozljedom kralježnične moždine

Undergraduate thesis / Završni rad

**Arhitektonske barijere kod osoba s ozljedom kralježnične
moždine**

NASLOV RADA NA ENGL. JEZIKU Architectural barriers in people with spinal cord injury

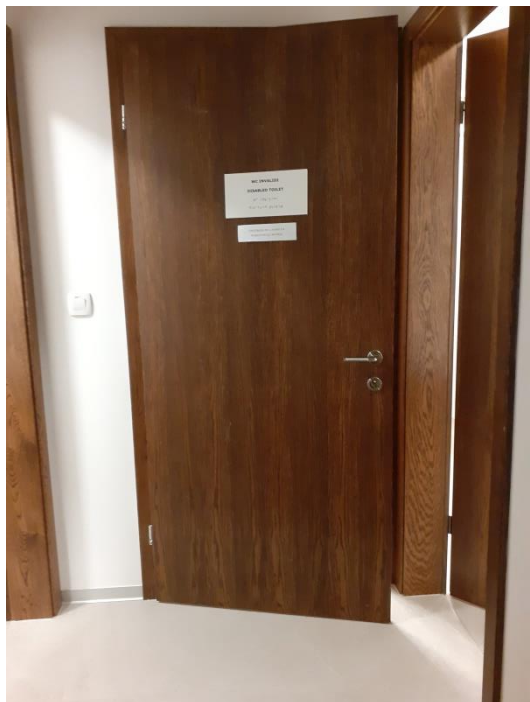
Slika 4.2.3.1. Prikaz vrata od wc-a

- Pristup kroz vrata čiji je otvor minimalne širine 90 cm, a smjer otvaranja je prema van
- Upotrebljivu i prilagođenu kvaku u visini od 90 cm
- Vrata trebaju imati mogućnost otključavanja izvana ukoliko dođe do poziva u pomoć
- Školjku za WC s daskom za sjedenje visine od 45 do 50 cm. Uz koju su smještena dva držača za gornje udove ukupne duljine 90 cm fiksirana na zid u visini od 80 do 90 cm od poda
- Minimalna udaljenost prednjeg ruba školjke od zida iznosi 65 cm
- U visini od 70 cm od poda ugrađen uređaj koji pokreće ispuštanje vode u školjku WC-a ili je isto realizirano uz pomoć senzora
- Minimalna širina umivaonika iznosi 50 cm, a visina 80 cm
- Neometano korištenje uređaja i prostora ispred umivaonika i školjke za WC osigurano je minimalnom širinom od 90 cm
- Za slobodno kretanje u invalidskim kolicima potrebna je minimalna površina kruga dijametra od 150 cm [15,17]
