Arhitektonske barijere kod osoba s ozljedom kralježnične moždine

Undergraduate thesis / Završni rad

Završni rad br. 085/FIZ/2021

NASLOV RADA NA ENGL. JEZIKU Architectural barriers in people with spinal cord injury

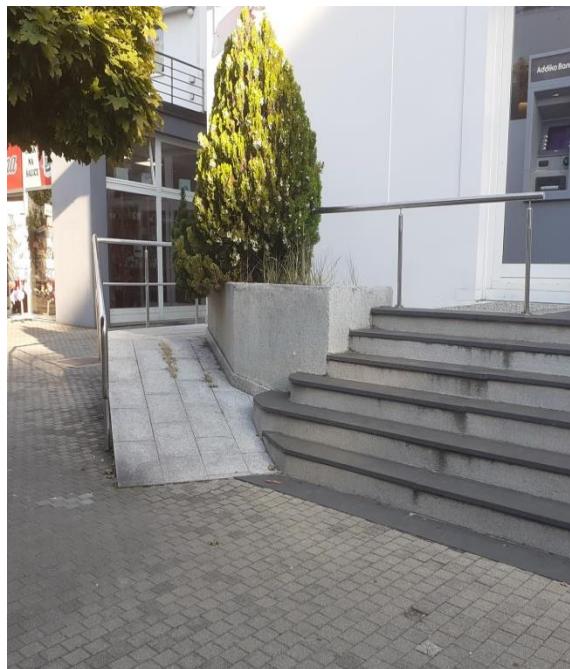
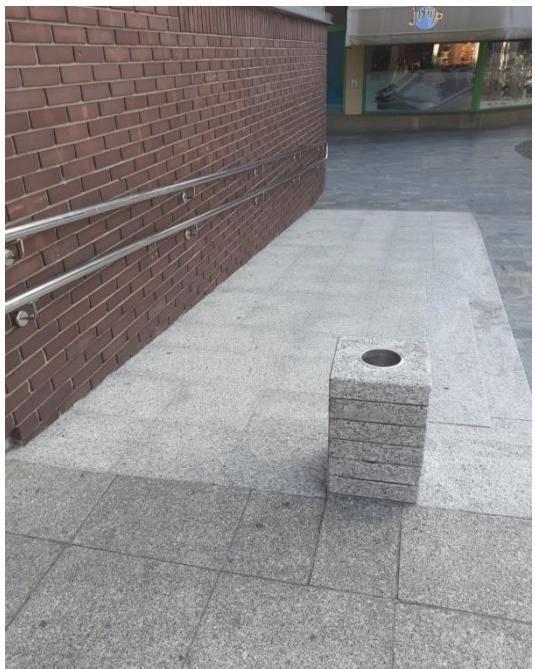
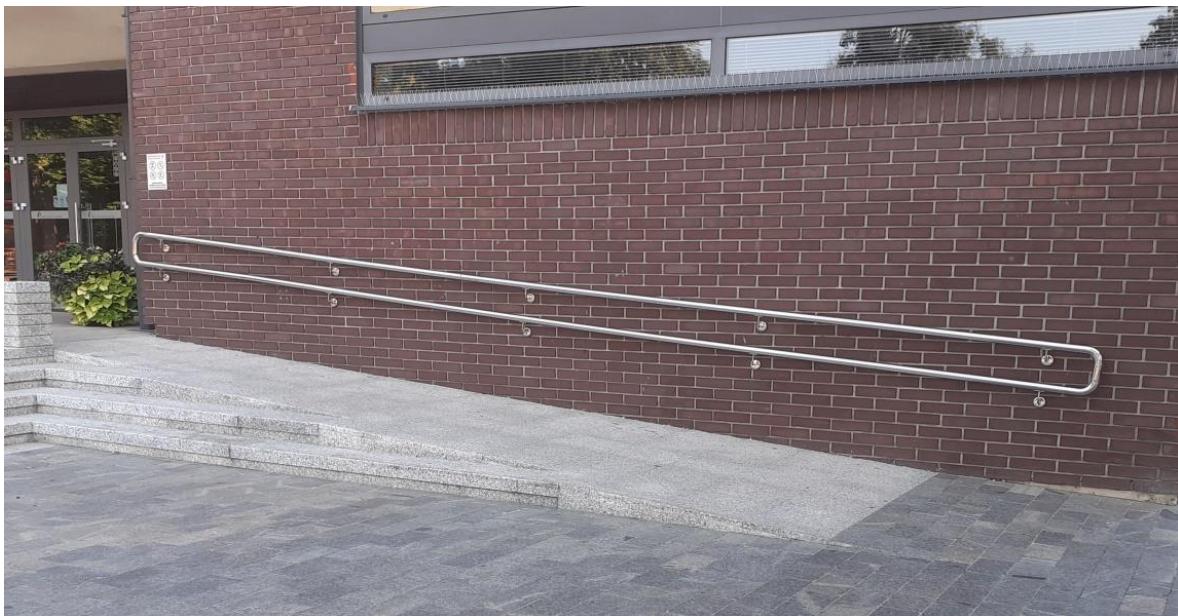
Slika 4.1.2.1. Prikaz rampe

Slika 4.1.2.2. Prikaz rampe

Slika 4.1.2.3. Prikaz rampe

Rampa se upotrebljava kao pomoćno pomagalo koje osigurava neprekinutu površinu za suočavanje prepreka s visinskom razlikom do 120 centimetara. Izgradnja rampe prakticira se u otvorenom i zatvorenom prostoru na mjestima kao što su pragovi, stepenice, neravnine ili pri ulasku u osobno ili javno prijevozno sredstvo. Rampe su uglavnom izgrađene od lakih materijala poput aluminija ili nehrđajućeg čelika, ali i od betona. S obzirom na vrstu razlikuju se stalne i privremene, odnosno prenosive rampe. Kako bi bile iskoristive i praktične potrebno je pažljivo projektiranje i precizna izgradnja te se moraju zadovoljiti strogo propisani standardi vezani za širinu i nagib prema Pravilniku. Iz toga proizlaze sljedeći kriteriji:

- Dozvoljeni nagib rampe je do 5%, gledano u omjeru 1:20
- Minimalna širina rampe na otvorenom prostoru trebala bi iznositi 120 cm, a u zatvorenom prostoru 90 cm
- Poslije svakih 600 cm obavezan je podest za predah veličine 150 cm
- Površina rampe mora biti stabilna, čvrsta i protuklizna
- Segmenti koji nisu zaštićeni obavezni su sadržavati ogradu s rukohvatom dijametra 4 cm u razini od 60 cm ili od 90 cm visine. Rukohvat je produljen za 30 cm u odnosu na početnu plohu rampe. Ukoliko se rukohvat nalazi u vanjskom okruženju treba biti napravljen od izdržljivog i otpornog materijala [15,17]

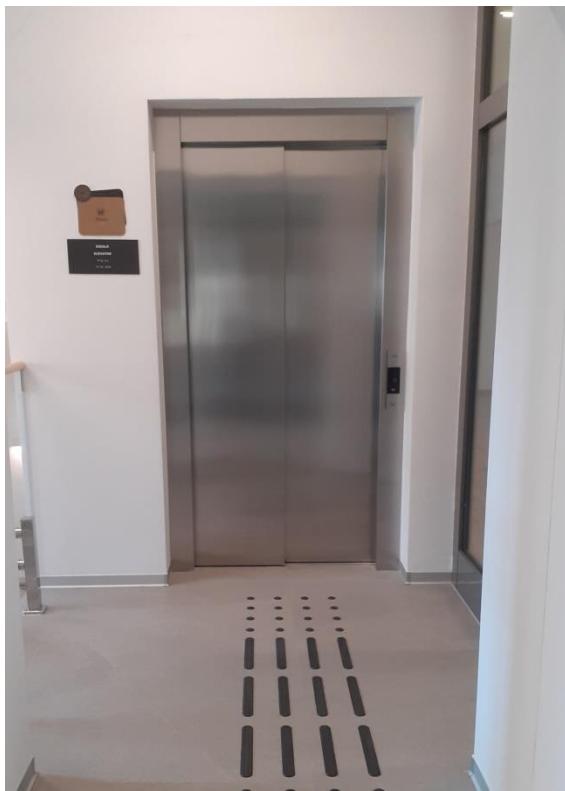
Slika 4.1.3.1. Prikaz prilaza dizalu

Dizalo je još jedno u nizu poznatih pomoćnih naprava pomoći kojega se osobama s ozljedom leđne moždine omogućava neometani pristup i prevladavanje visinskih razlika većih od 120 cm. Montaža i korištenje dizala moguće je u zatvorenom i otvorenom prostoru. Prema Pravilniku određene su precizne smjernice i sljedeći kriteriji za izradu dizala prilagođenog osobama s tjelesnim invaliditetom:

- Unutrašnjost dizala mora biti proporcija minimalno 110 x 140 cm
- Osobi se mora osigurati pristup dizalu kroz vrata čiji otvor iznosi minimalno 90 cm
- Vrata trebaju imati mogućnost kliznog otvaranja ili otvaranja prema van u odnosu na kabinu
- Upravljačka ploča ugrađuje se u visini od 90 do 120 cm
- Unutar kabine dizala montira se rukohvat na visini od 90 cm

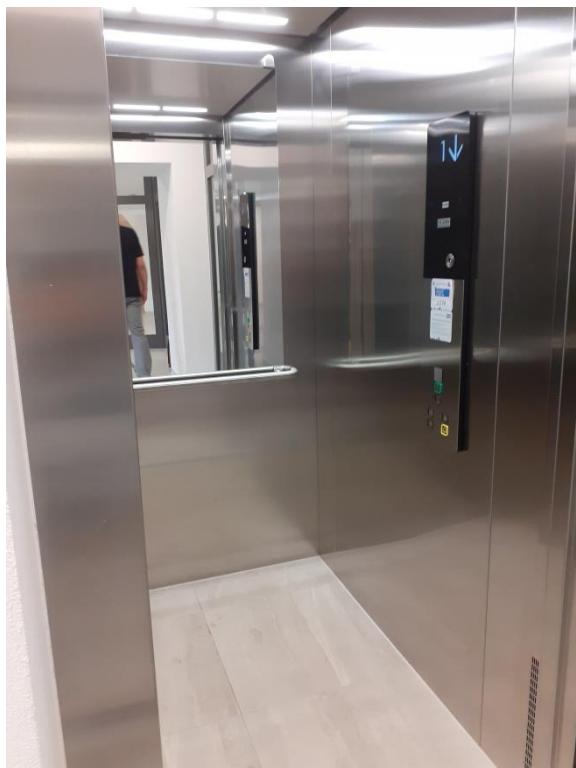
Slika 4.1.3.2. Prikaz unutrašnjosti dizala

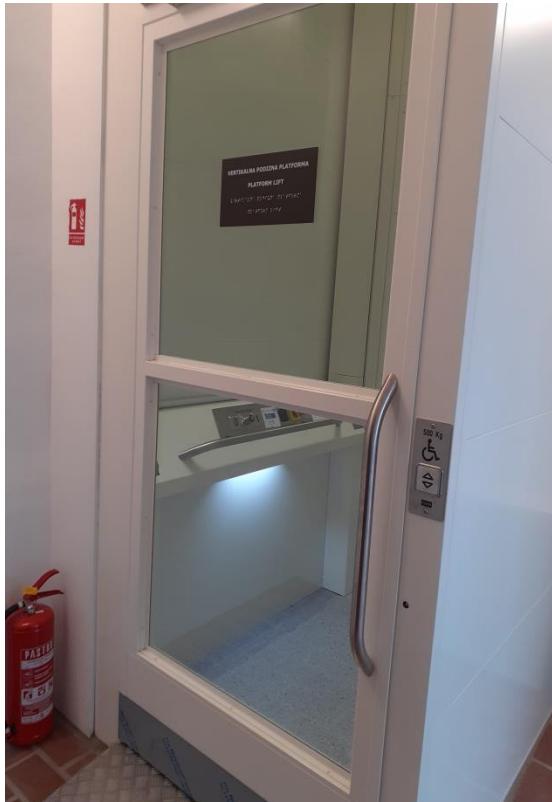
Slika 4.1.4. Prikaz vertikalno podizne platforme

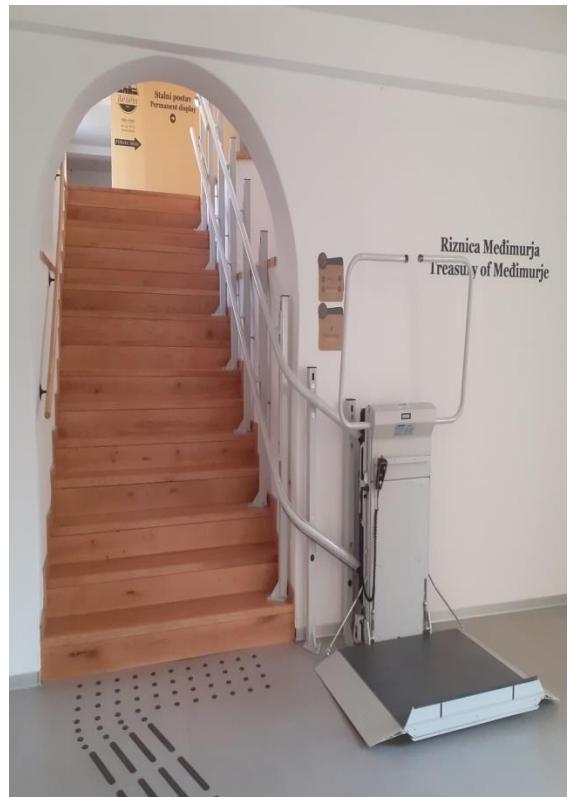
Slika 4.1.5. Prikaz koso postavljene sklopive platforme

Koso podizna sklopiva platforma zadnji je spomenuti uređaj prema Pravilniku kojim je riješen problem nepristupačnosti prostora s visinskom razlikom. Platforma je u primjeni kod visinskih razlika većih od 120 centimetara. Ugrađuje se na bočne zidove ili ogradu od stubišta i pokreće se cijelom dužinom stepenica.

- Bazu minimalnih proporcija 90 x 100
- Bočnu podnu preklopnu zaštitu visine 20 cm te preklopni zaštitni rukohvat [15,17]

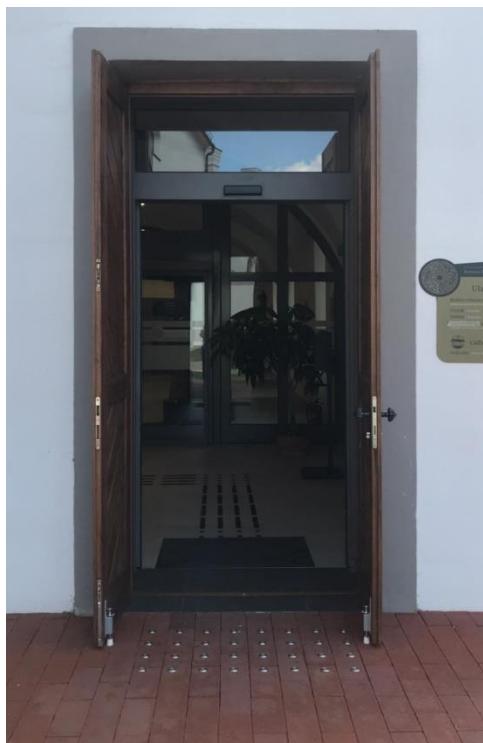
Slika 4.2.1.1. Ulazni prostor

Ulazni prostor u objekt je ulaz kojem se prilazi direktno s javne pješačke površine. Ukoliko su prisutne barijere povezane z visinskom razlikom koriste se pomagala i uređaji navedeni u prethodnom poglavlju. Pravilno prilagođeni ulazni prostor obuhvaća sljedeće kriterije:

- Vrata s jednim krilom čiji je otvor minimalne širine 110 kroz 210 centimetara
- Ako su u pitanju vrata s dva krila minimalno potrebnii otvor širine je 2 x 90 kroz 210 centimetara
- Potrebna su vrata koja imaju mogućnost kliznog otvaranja ili otvaranja prema van i čija je kvaka prilagođena prema propisima Pravilnika
- Prag vrata visine je maksimalno 2 cm
- Otirač treba biti napravljen od nesavitljivog materijala te postavljen u razini poda
- Širina otvora kod glavnih kliznih vrata iznosi minimalno 90 kroz 210 cm. Uz to potrebno je osigurati uporabni prostor minimalnih dimenzija 150 x 150 cm
- Jasno je naznačen smjer u kojem se otvaraju vrata [15,17]

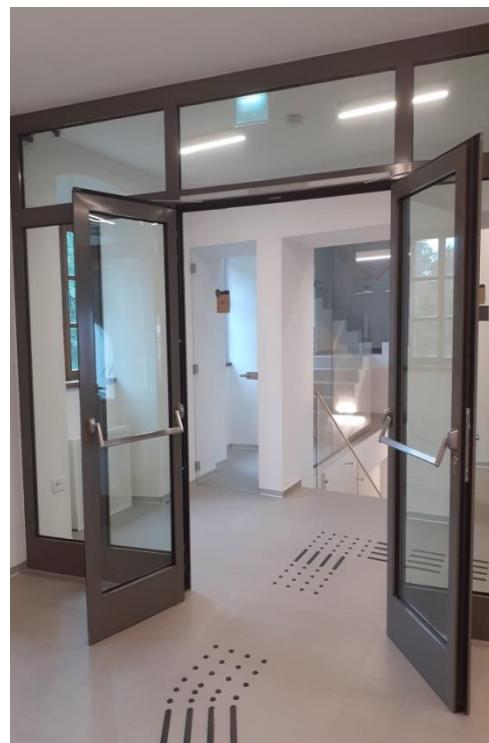
Slika 4.2.1.2. Ulazni prostor unutar objekta

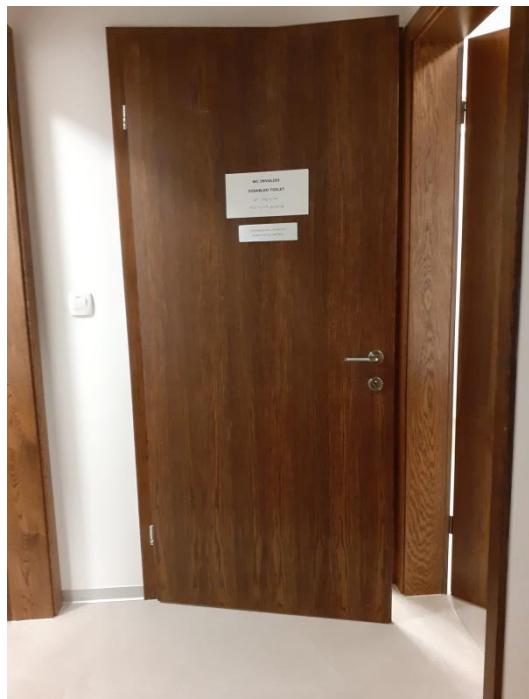
Slika 4.2.3.1. Prikaz vrata od wc-a

- Pristup kroz vrata čiji je otvor minimalne širine 90 cm, a smjer otvaranja je prema van
- Upotrebljivu i prilagođenu kvaku u visini od 90 cm
- Vrata trebaju imati mogućnost otključavanja izvana ukoliko dođe do poziva u pomoć
- Školjku za WC s daskom za sjedenje visine od 45 do 50 cm. Uz koju su smještena dva držača za gornje udove ukupne duljine 90 cm fiksirana na zid u visini od 80 do 90 cm od poda
- Minimalna udaljenost prednjeg ruba školjke od zida iznosi 65 cm
- U visini od 70 cm od poda ugrađen uređaj koji pokreće ispuštanje vode u školjku WC-a ili je isto realizirano uz pomoć senzora
- Minimalna širina umivaonika iznosi 50 cm, a visina 80 cm
- Neometano korištenje uređaja i prostora ispred umivaonika i školjke za WC osigurano je minimalnom širinom od 90 cm
- Za slobodno kretanje u invalidskim kolicima potrebna je minimalna površina kruga dijametra od 150 cm [15,17]

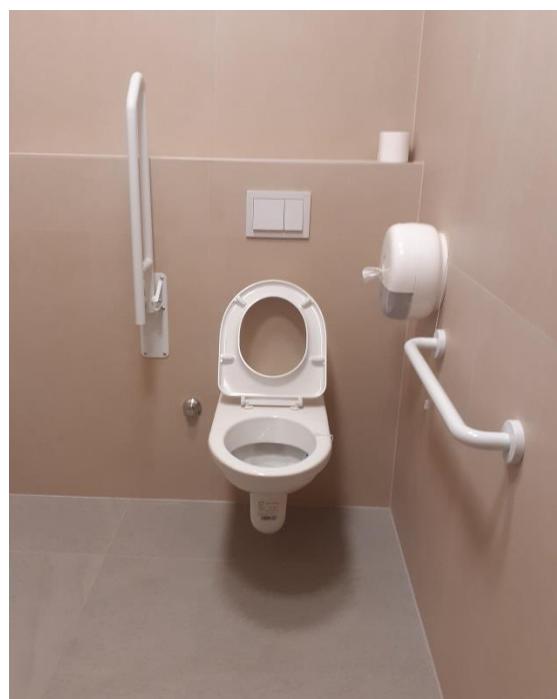
Slika 4.2.3.2. Prikaz wc školjke

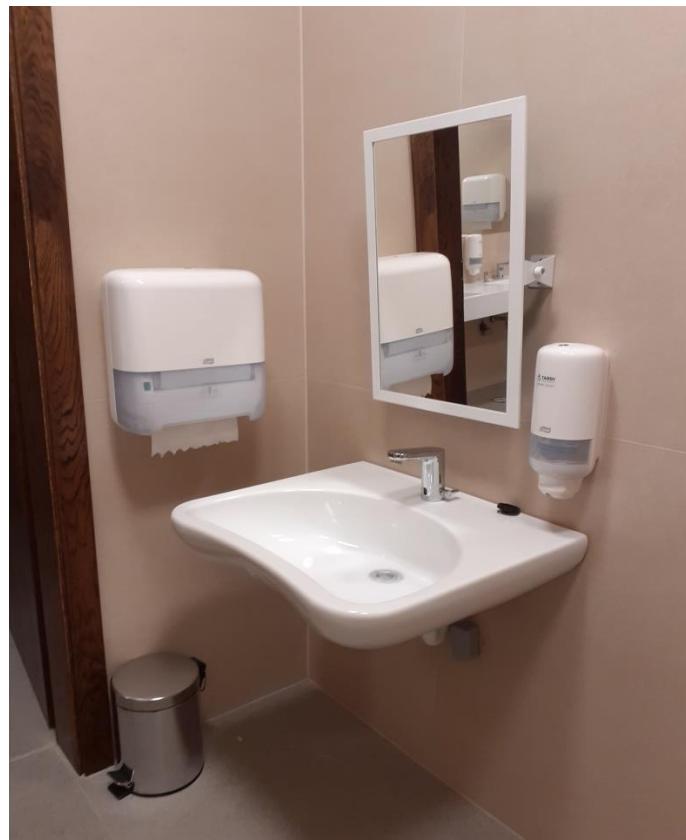
Slika 4.2.3.3. Prikaz umivaonika

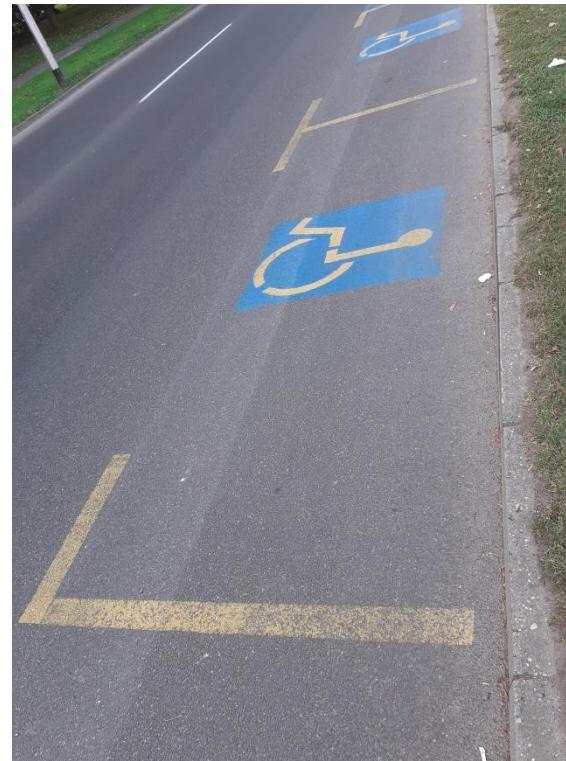
Slika 4.3.1.2. Prikaz uzdužnog parkirališnog mjesto

- Okomito, koso ili uzdužno parkirališno mjesto predviđeno za jedno automobilsko vozilo dimenzije je 370 x 500 centimetara
- Okomito, koso ili uzdužno parkirališno mjesto predviđeno za dva automobilska vozila dimenzija je 590 x 500 cm. Međuprostor je širine od 150 centimetara
- Pristup nogostupu uz pomoć rubnjaka čiji nagib iznosi maksimalno 10%, a širina 120 centimetara
- Mjesto, tj. ploha predviđena za parking trebala bi biti napravljena od materijala koji ne otežava kretanje invalidskih kolica. Nepogodni materijali bili bi: šljunak, pijesak, površina prekrivena travom i slično [15].
