Analiza protoka rijeke Bednje s obzirom na branu kod vodočuvarnice Kućan Ludbreški

Undergraduate thesis / Završni rad

**Analiza protoka rijeke Bednje s obzirom na branu kod
vodočuvarnice Kućan Ludbreški**

NASLOV RADA NA ENGL. JEZIKU Analysis of the Bednja River flow concerning the dam at the water monitoring facility at Kucan Ludbreski

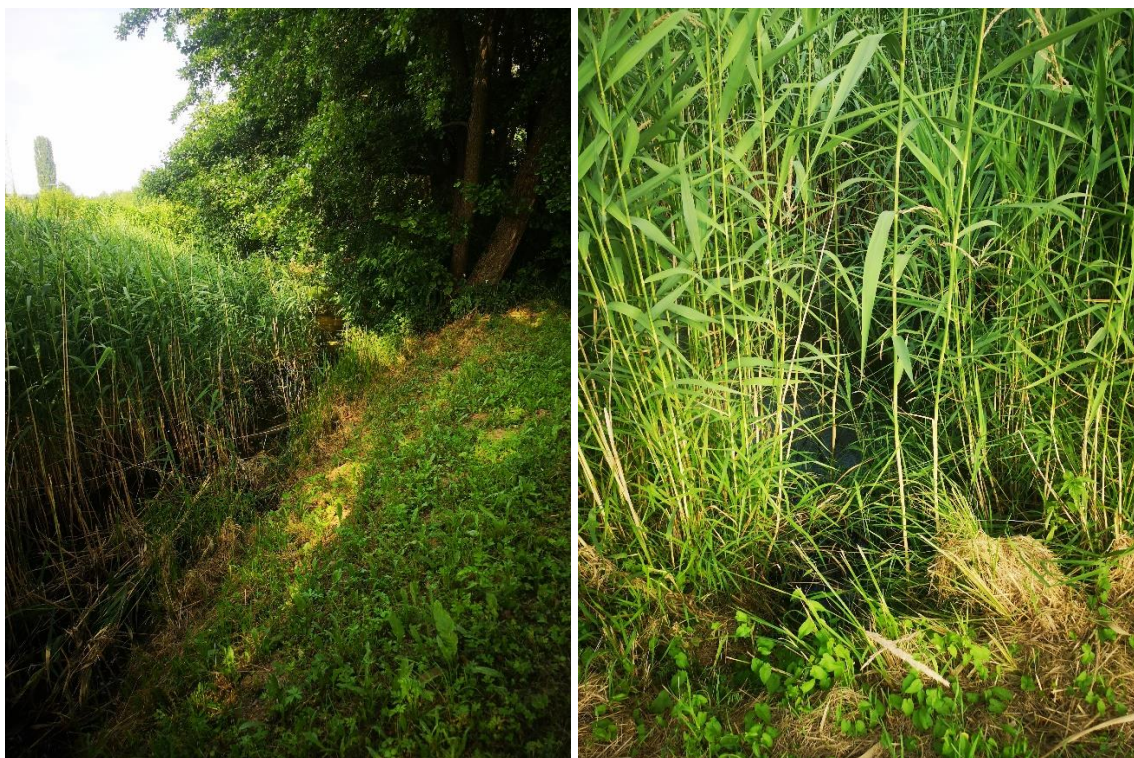
Slika 5.2.9. Derivacijski kanal zamuljen i obrasli vegetacijom (21.06.2023.)[12]
