Završni rad br. 455/GR/2023

**Analiza protoka rijeke Bednje s obzirom na branu kod
vodočuvarnice Kućan Ludbreški**

NASLOV RADA NA ENGL. JEZIKU Analysis of the Bednja River flow concerning the dam at the water monitoring facility at Kucan Ludbreski

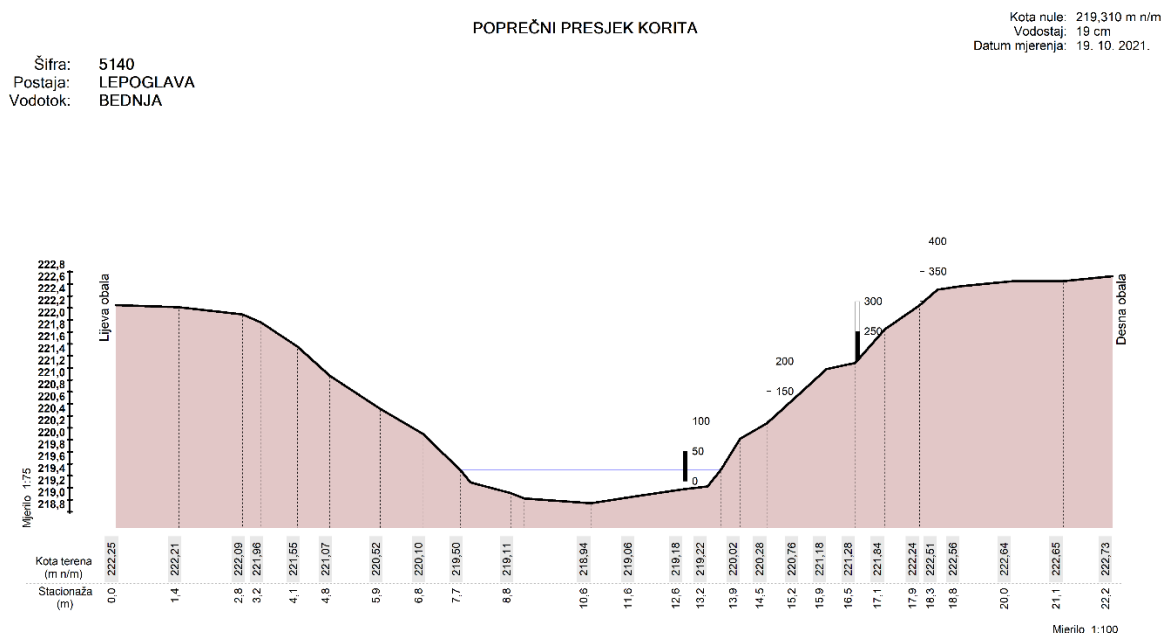
Zadnje mjerenje poprečnog presjeka korita kod hidrološke stanice Lepoglava obavljeno je 2021. godine (Slika 3.1.2.).

Slika 3.1.2. Poprečni presjek korita hidrološke stanice Lepoglave [6]

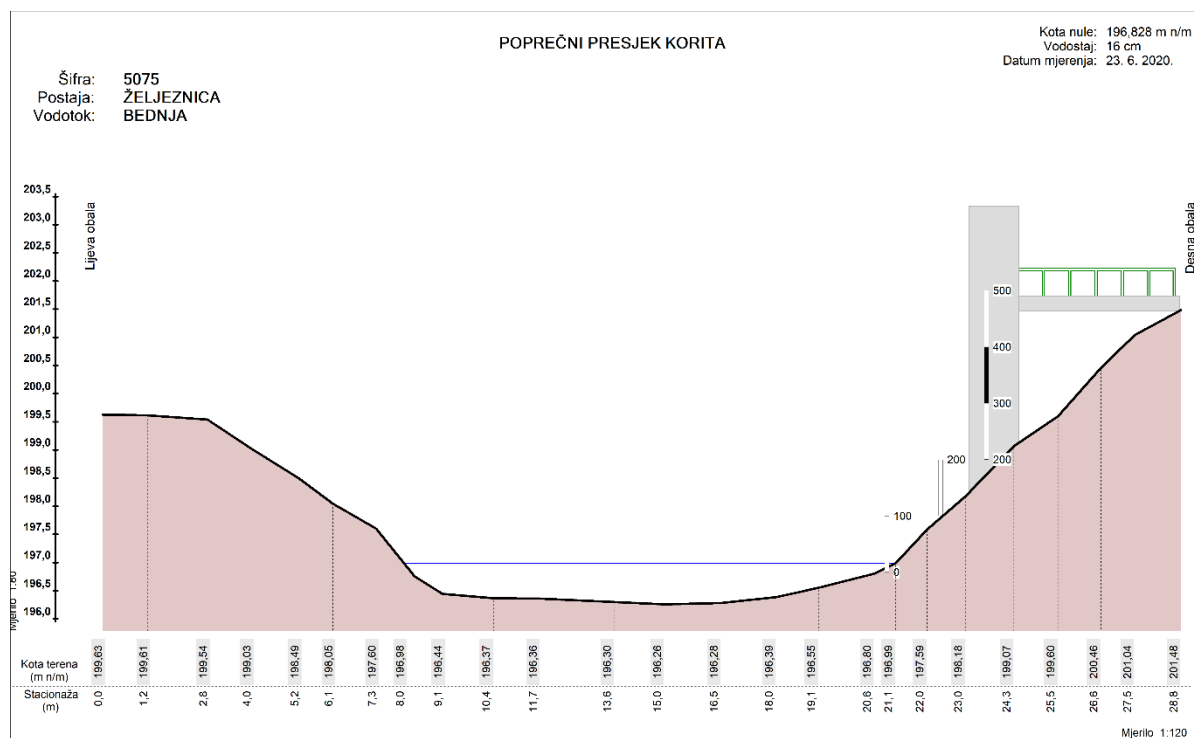
Zadnje mjerenje poprečnog presjeka korita je obavljeno 2020. godine (Slika 3.2.2.).

Slika 3.2.2. Poprečni presjek korita hidrološke stanice Željeznica [6]

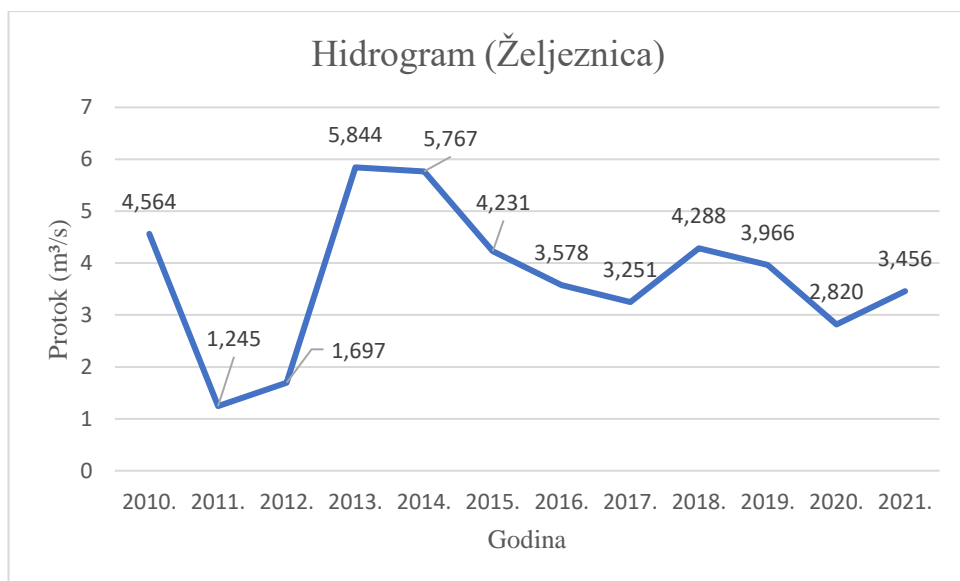
Na temelju tablice 3. napravljen je hidrogram (Dijagram 3) za hidrološku stanicu Željeznica, koji prikazuje srednje godišnje protoke u razdoblju od 2010. do 2021. godine.

Dijagram 3. Hidrogram (prikaz srednjih godišnjih protoka) hidrološke stanice Željeznica za razdoblje od 2010. do 2021. godine

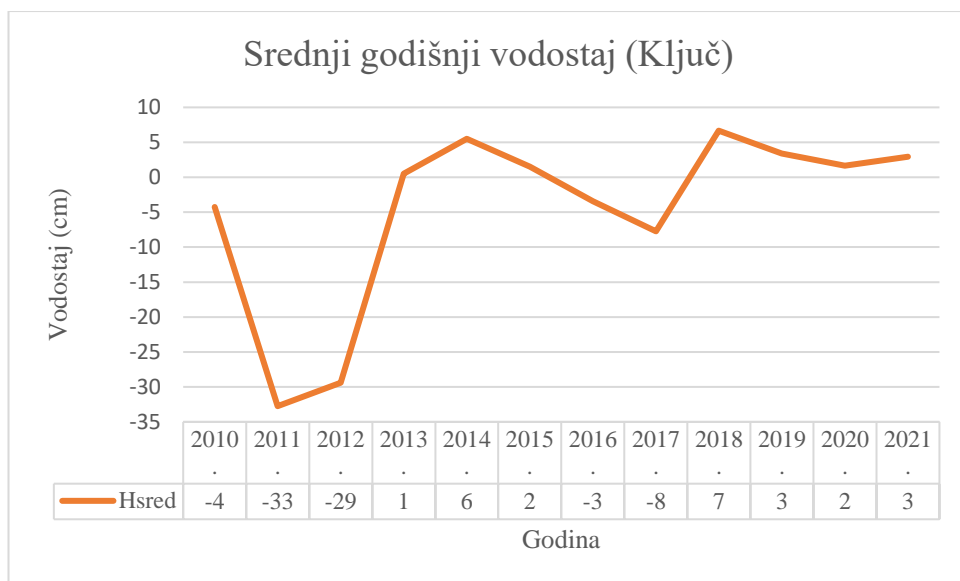
Na osnovi tablice 6, napravljen je dijagram središnjih godišnjih vodostaja za hidrološku stanicu Ključ (Dijagram 6).

Dijagram 6. Srednji godišnji vodostaji hidrološke stanice Ključ za razdoblje od 2010. do 2021. godine

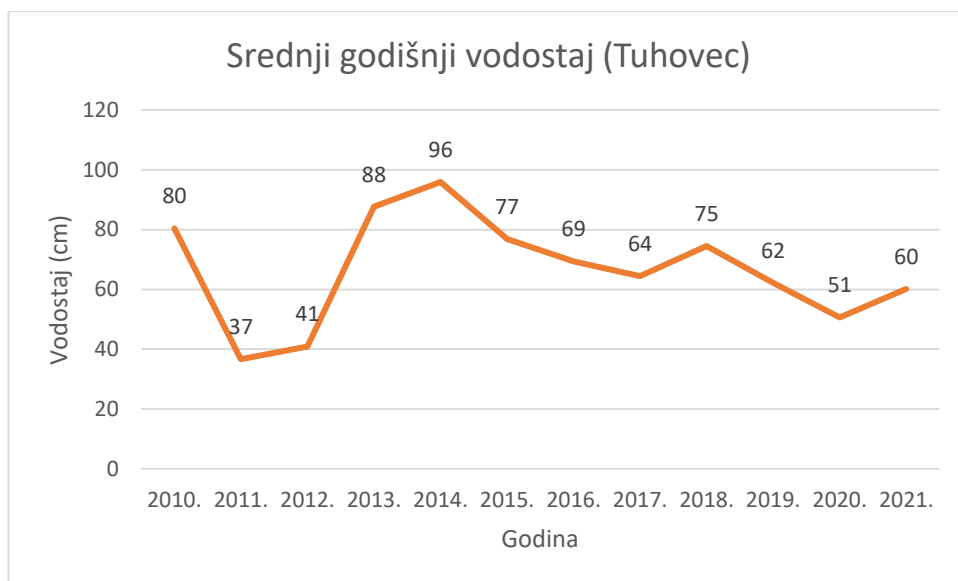
Na osnovi tablice 8, napravljen je dijagram središnjih godišnjih vodostaja za hidrološku stanicu Željeznica (Dijagram 8).

Dijagram 8. Srednji godišnji vodostaji hidrološke stanice Tuhovec za razdoblje od 2010. do 2021. godine

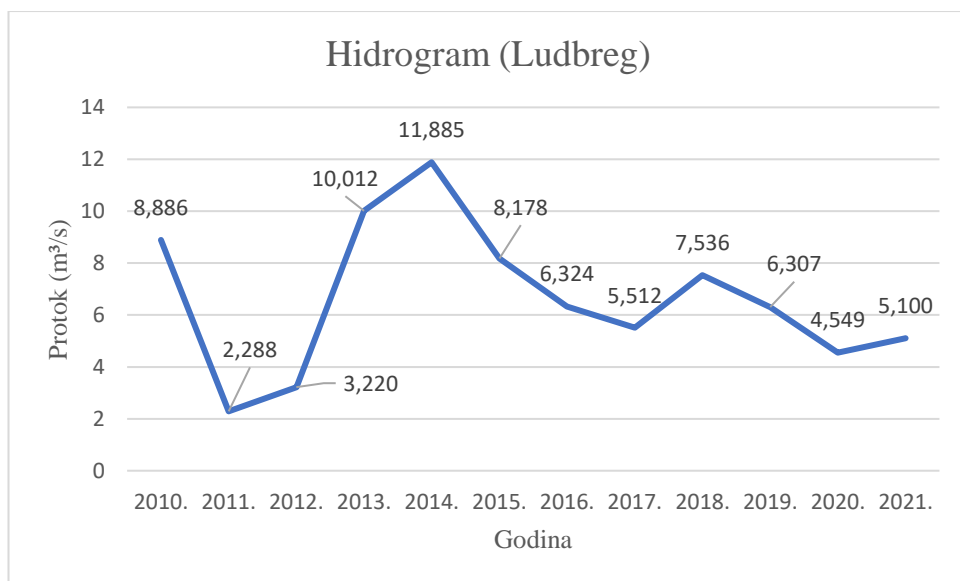
Na temelju tablice 9. napravljen je hidrogram (Dijagram 9) za hidrološku stanicu Ludbreg, koji prikazuje srednje godišnje protoke u razdoblju od 2010. do 2021. godine.

Dijagram 9. Hidrogram (prikaz srednjih godišnjih protoka) hidrološke stanice Ludbreg za razdoblje od 2010. do 2021. godine

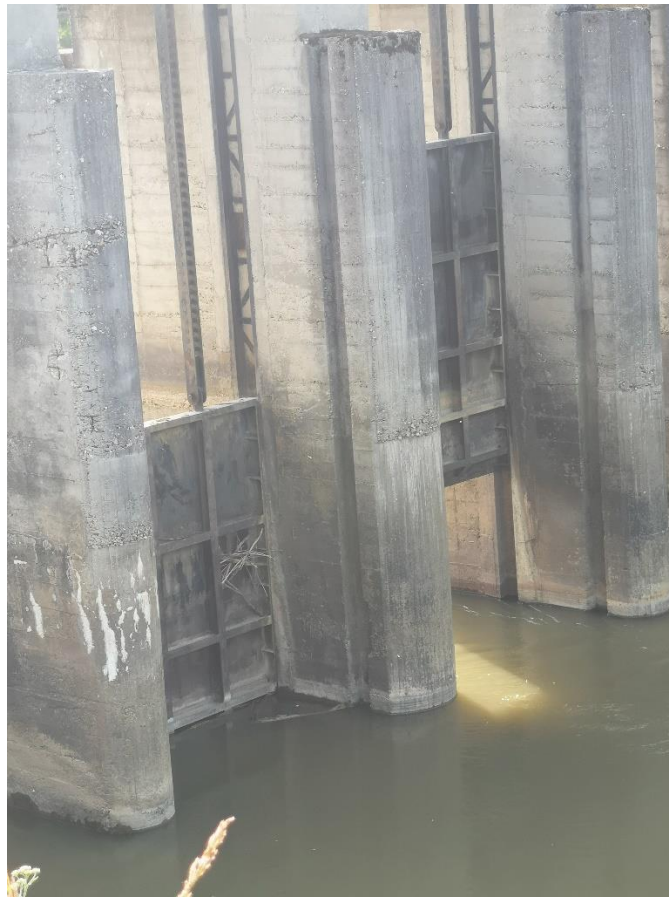
Na slici 4.3. je prikazan detalj brane na kojem se vide zapornice koje se za vrijeme visokih voda dižu, a za vrijeme niskih voda spuštaju. Njihovo dizanje, odnosno spuštanje kontrolira se na vrhu brane gdje se nalaze motori za njihovo pomicanje.

Slika 4.3. Zapornice na brani u Kućanu Ludbreškom [12]
