Undergraduate thesis / Završni rad

**Analiza protoka rijeke Bednje s obzirom na branu kod  
vodočuvarnice Kućan Ludbreški**

**Završni rad br. 455/GR/2023**

NASLOV RADA NA ENGL. JEZIKU Analysis of the Bednja River flow concerning the dam at the water monitoring facility at Kucan Ludbreski

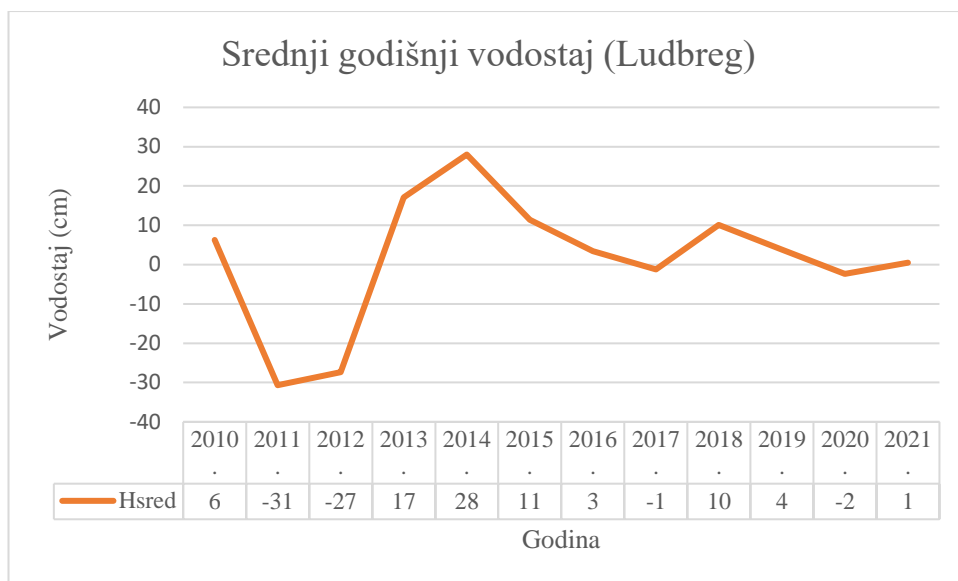
Na temelju tablice 10, napravljen je dijagram središnjih godišnjih vodostaja za hidrološku stanicu Ludbreg (Dijagram 10).

*Dijagram 10. Srednji godišnji vodostaji hidrološke stanice Ludbreg za razdoblje od 2010. do 2021. godine*

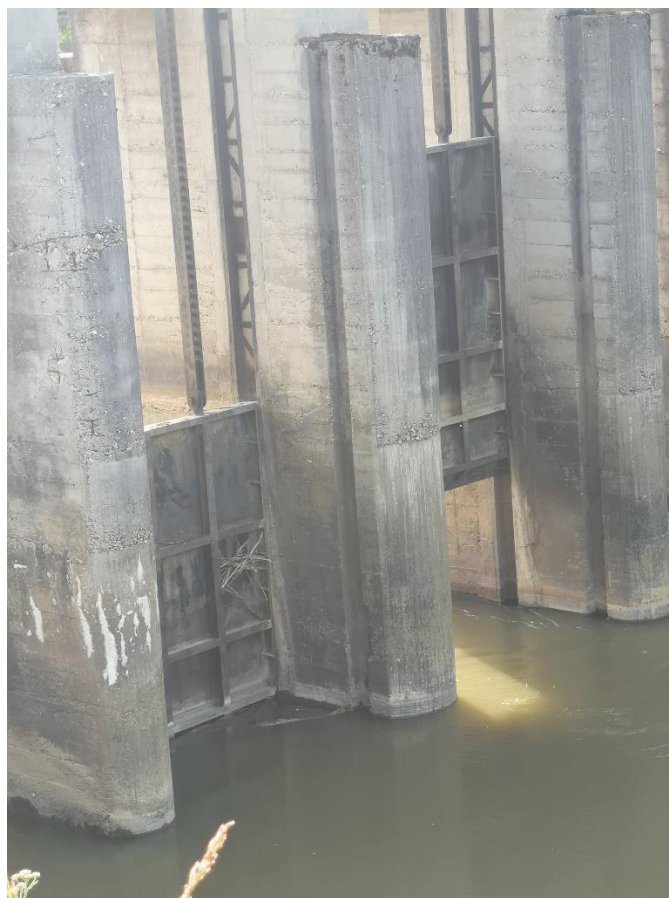
Na slici 4.3. je prikazan detalj brane na kojem se vide zapornice koje se za vrijeme visokih voda dižu, a za vrijeme niskih voda spuštaju. Njihovo dizanje, odnosno spuštanje kontrolira se na vrhu brane gdje se nalaze motori za njihovo pomicanje.

*Slika 4.3. Zapornice na brani u Kućanu Ludbreškom [12]*

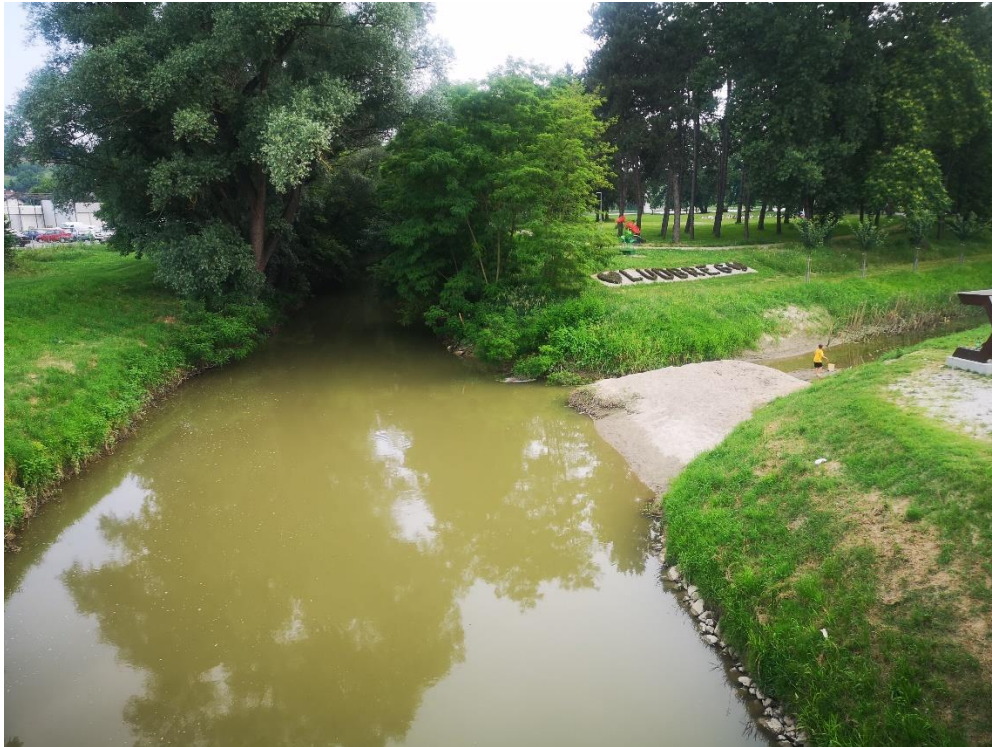
Neposredno uzvodno od brane nalazi se ulazni dio derivacijskog kanala. Taj kanal je sjeverno od prirodnog toka rijeke Bednje te dužine od oko 1530 metara, od kojih na gornji dio kanala otpada oko 1190 metara, a na donji dio otpada oko 340 metara. Širina kanala je oko 8.5 metara. Na derivacijskome kanalu se nalazi propust kojim se prihranjuju ribnjaci i jezero između toka Bednje i samog kanala. Vodotoci Bednje i derivacijskog kanala se spajaju neposredno prije hidrološke stanice Ludbreg (Slika 5.1.2.).

*Slika 5.1.2. Mjesto spajanja derivacijskog kanala i glavnog toka Bednje  
(21.06.2023.)[12]*

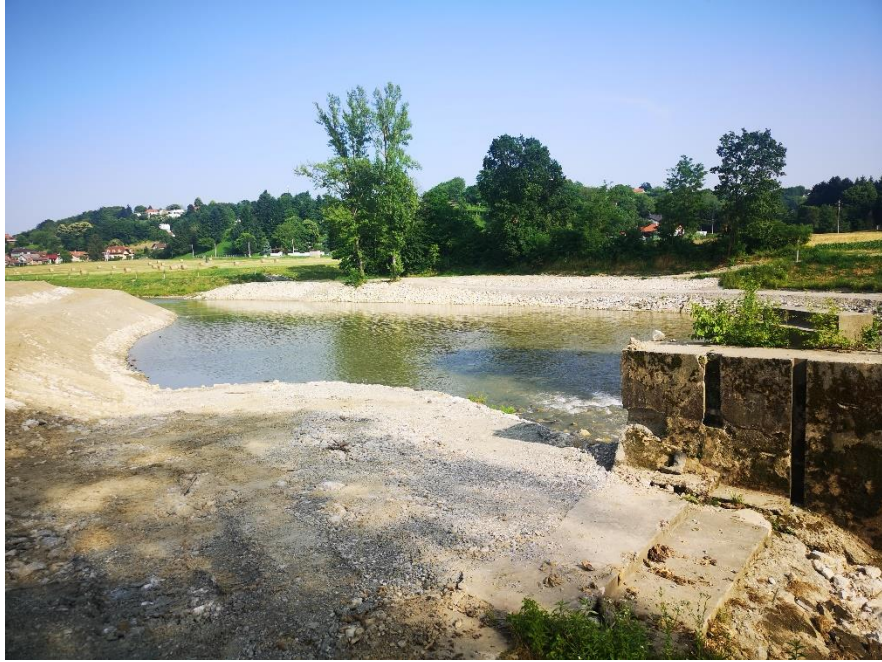
Duž obale rijeke Bednje dolazi do uređivanja i osiguravanja korita. Na lokaciji nekoliko stotina metara od brane nalazi se obaloutvrda kojom se štiti korito od erozije te umiruje vodni tok (Slika 5.2.5.). Također se provode radovi na okolnim jezerima koja se nalaze između glavnog toka rijeke Bednje i derivacijskog kanala (Slika 5.2.6.)

*Slika 5.2.5. Obaloutvrda na rijeci Bednji [12]*
