Analiza protoka rijeke Bednje s obzirom na branu kod vodočuvarnice Kućan Ludbreški

Undergraduate thesis / Završni rad

Završni rad br. 455/GR/2023

NASLOV RADA NA ENGL. JEZIKU Analysis of the Bednja River flow concerning the dam at the water monitoring facility at Kucan Ludbreski

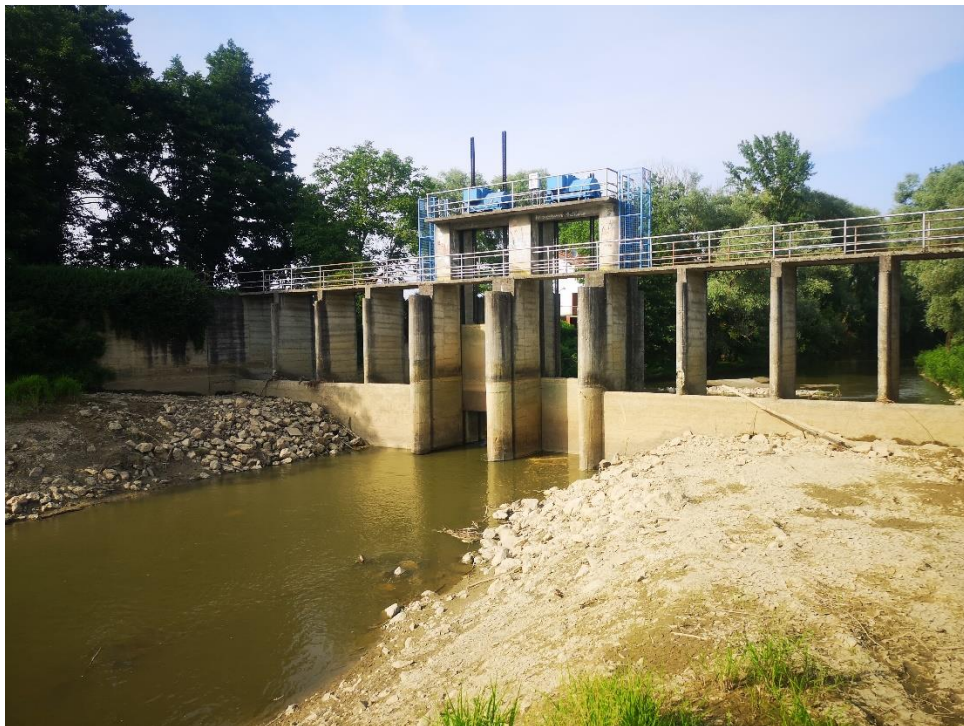
Slika 4.2. Brana u Kućanu Ludbreškom [12]

Brana u Kućanu Ludbreškom je betonska preljevna brana koja se sastoji od 8 slapišta i dvije metalne zapornice. Svaka od tih zapornice je u širini slapišta i punoj visini brane (Slika 4.2.).
