Analiza protoka rijeke Bednje s obzirom na branu kod vodočuvarnice Kućan Ludbreški

Undergraduate thesis / Završni rad

Završni rad br. 455/GR/2023

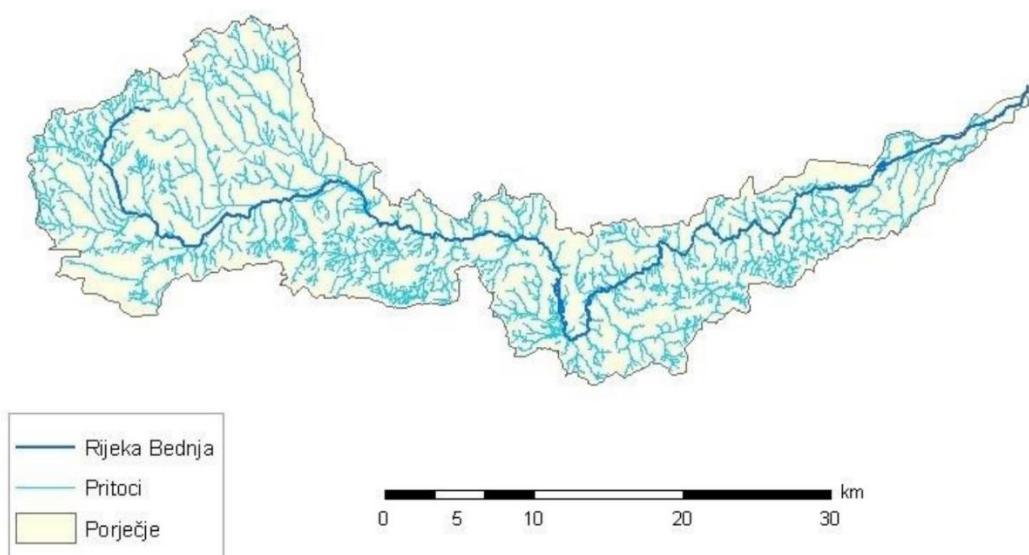
Slika 2.2. Hidrografska mreža rijeke Bednje [5]

Hidrografska mreža rijeke Bednje čini sama rijeka zajedno sa svojim pritocima. Sama riječna mreža je dobro razvijena. Pritoci su brojniji u brdskom u odnosu na nizinski dio sliva. Neki od značajnijih pritoka rijeke Bednje su: Očura, Vukovec, Bistrica, Rakovec, Čret, Kamenica i Sutinska [5]. Na slici 2.2. prikazana je hidrografska mreža rijeke Bednje.

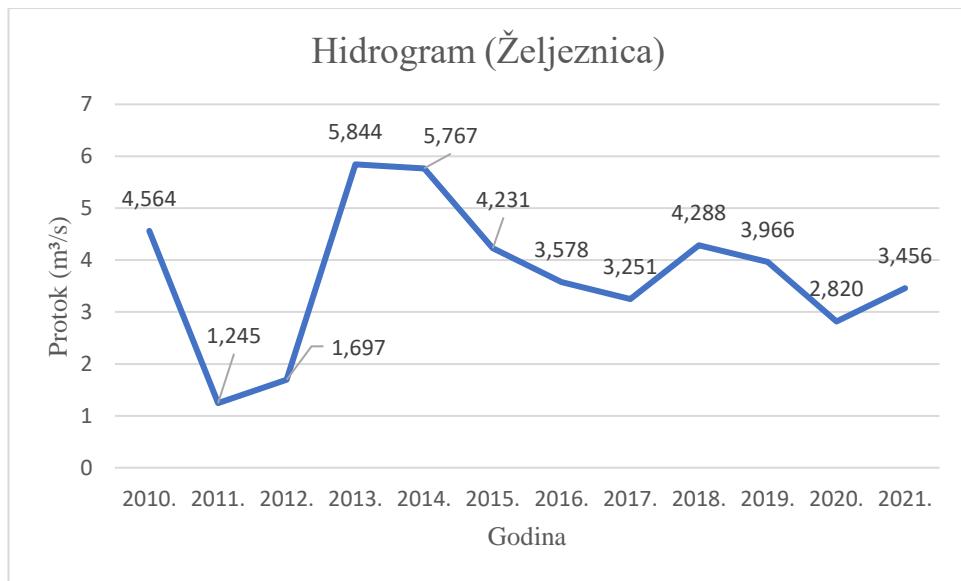
Dijagram 3. Hidrogram (prikaz srednjih godišnjih protoka) hidrološke stanice Željeznica za razdoblje od 2010. do 2021. godine

Na temelju tablice 3. napravljen je hidrogram (Dijagram 3) za hidrološku stanicu Željeznica, koji prikazuje srednje godišnje protoke u razdoblju od 2010. do 2021. godine.

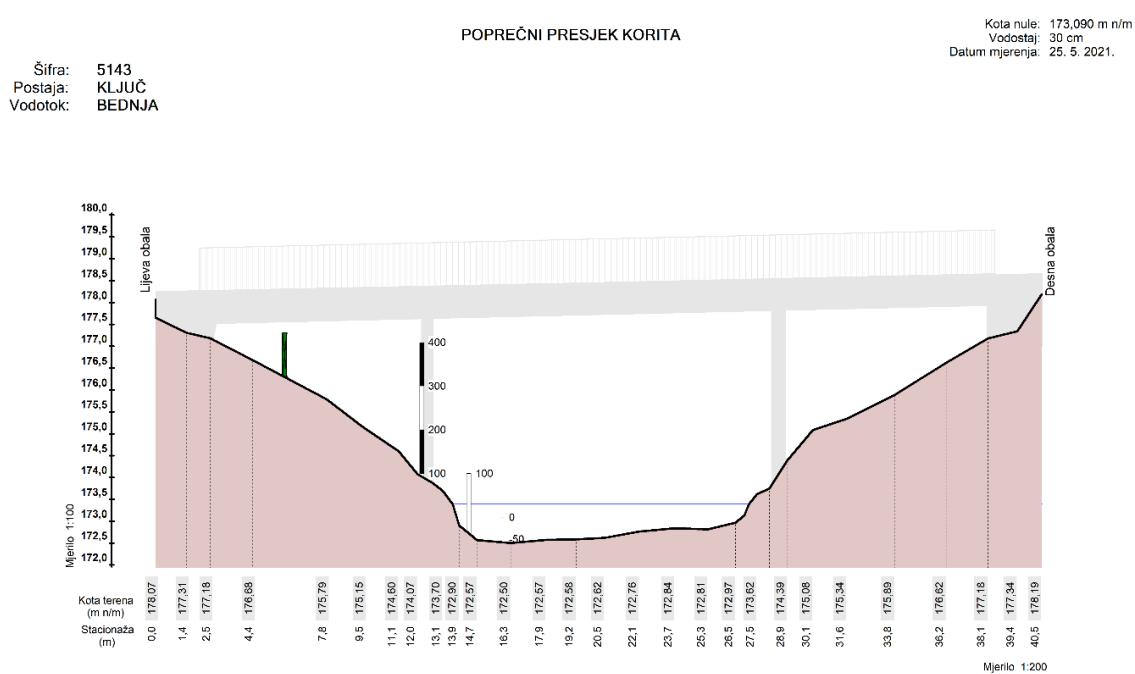
Slika 3.3.2. Poprečni presjek korita hidrološke stanice Ključ [6]

Zadnje mjerjenje poprečnog presjeka korita je obavljeno 2020. godine (Slika 3.3.2.).

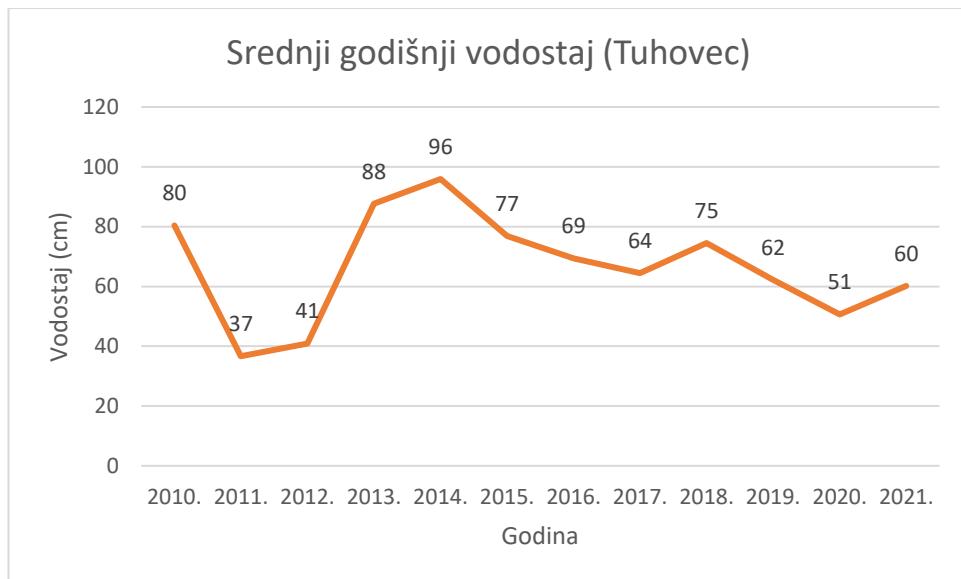
Dijagram 8. Srednji godišnji vodostaji hidrološke stanice Tuhovec za razdoblje od 2010. do 2021. godine

Na osnovi tablice 8, napravljen je dijagram srednjih godišnjih vodostaja za hidrološku stanicu Željeznica (Dijagram 8).

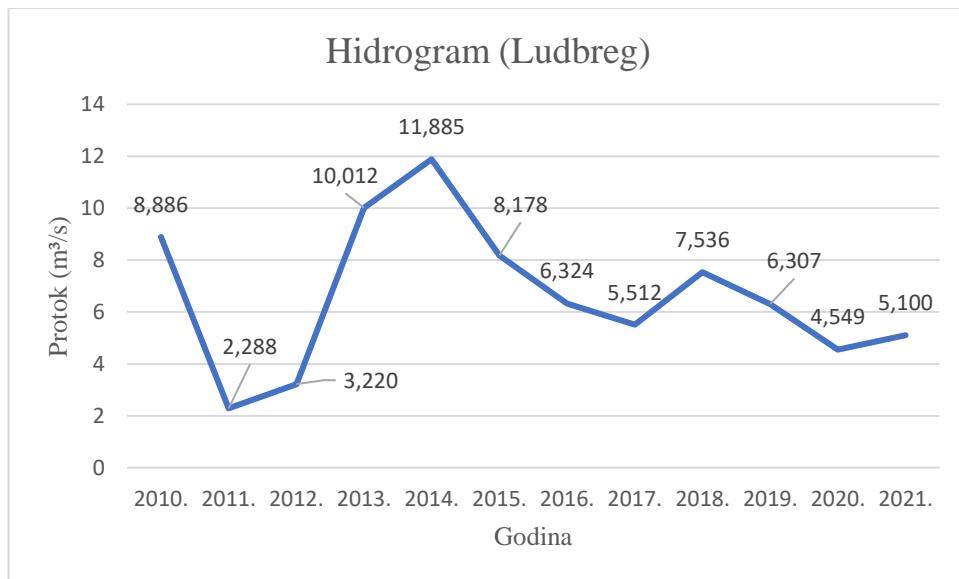
Dijagram 9.. Hidrogram (pričak srednjih godišnjih protoka) hidrološke stanice Ludbreg za razdoblje od 2010. do 2021. godine

Na temelju tablice 9. napravljen je hidrogram (Dijagram 9) za hidrološku stanicu Ludbreg, koji prikazuje srednje godišnje protoke u razdoblju od 2010. do 2021. godine.

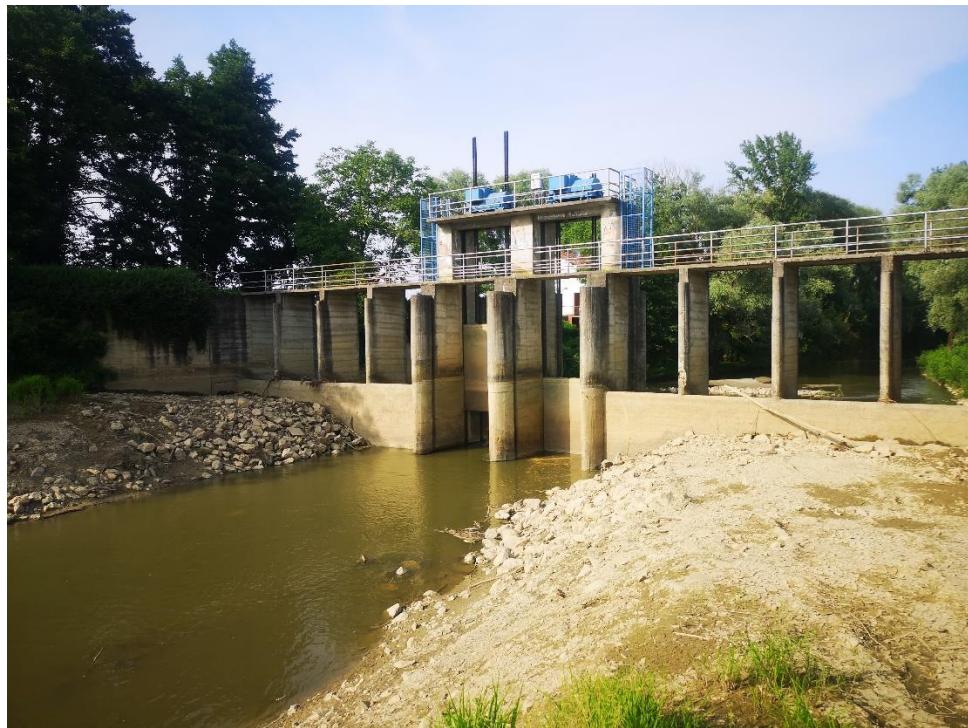
Slika 4.2. Brana u Kućanu Ludbreškom [12]

Brana u Kućanu Ludbreškom je betonska preljevna brana koja se sastoji od 8 slapišta i dvije metalne zapornice. Svaka od tih zapornice je u širini slapišta i punoj visini brane (Slika 4.2.).
