Analiza protoka rijeke Bednje s obzirom na branu kod vodočuvarnice Kućan Ludbreški

Undergraduate thesis / Završni rad

Završni rad br. 455/GR/2023

NASLOV RADA NA ENGL. JEZIKU Analysis of the Bednja River flow concerning the dam at the water monitoring facility at Kucan Ludbreski

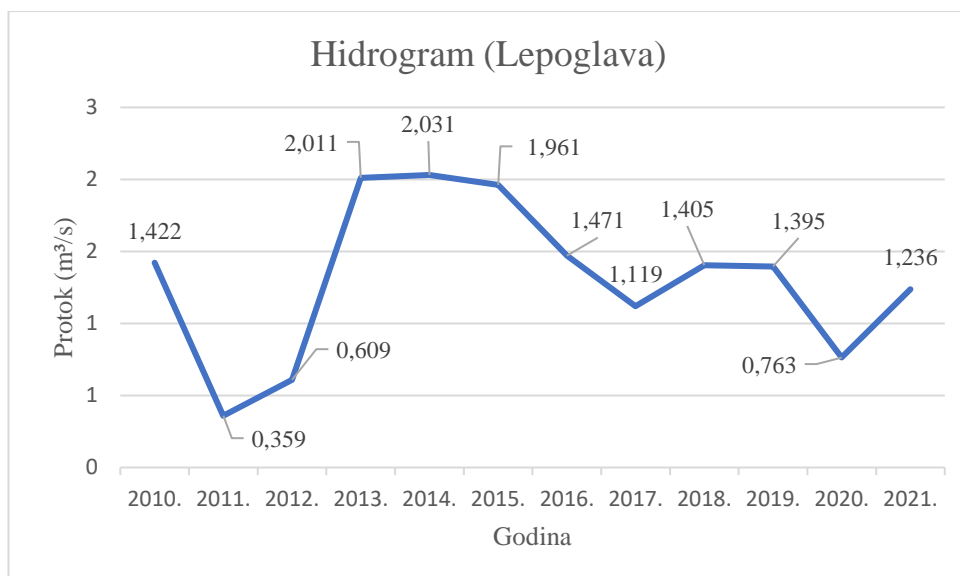
Dijagram 1. Hidrogram (prikaz srednjih godišnjih protoka) hidrološke stanice Lepoglava za razdoblje od 2010. do 2021. godine

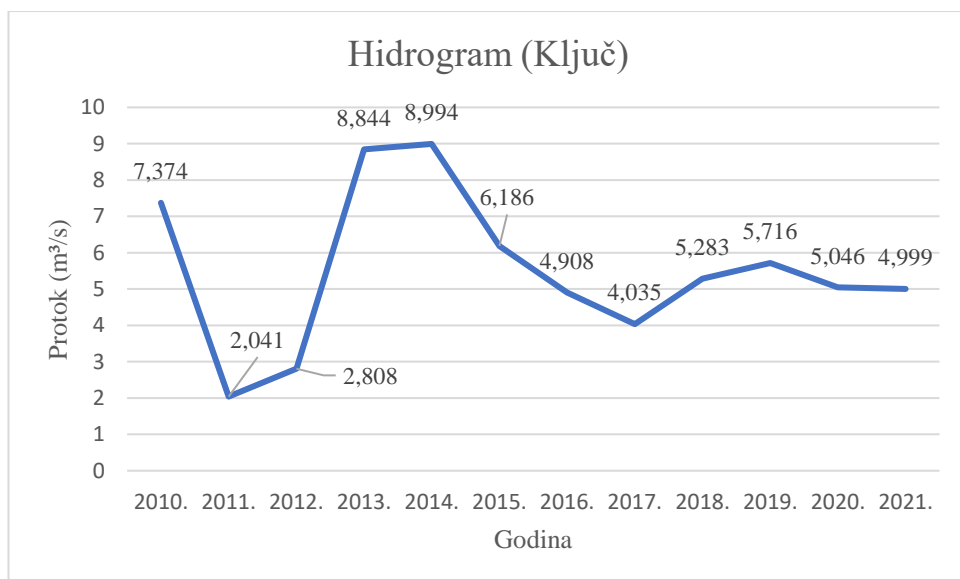
Dijagram 5. Hidrogram (prikaz srednjih godišnjih protoka) hidrološke stanice Ključ za razdoblje od 2010. do 2021. godine

Na temelju tablice 5. napravljen je hidrogram (Dijagram 5.) srednjih godišnjih protoka hidrološke stanice Ključ za razdoblje od 2010. do 2021. godine.

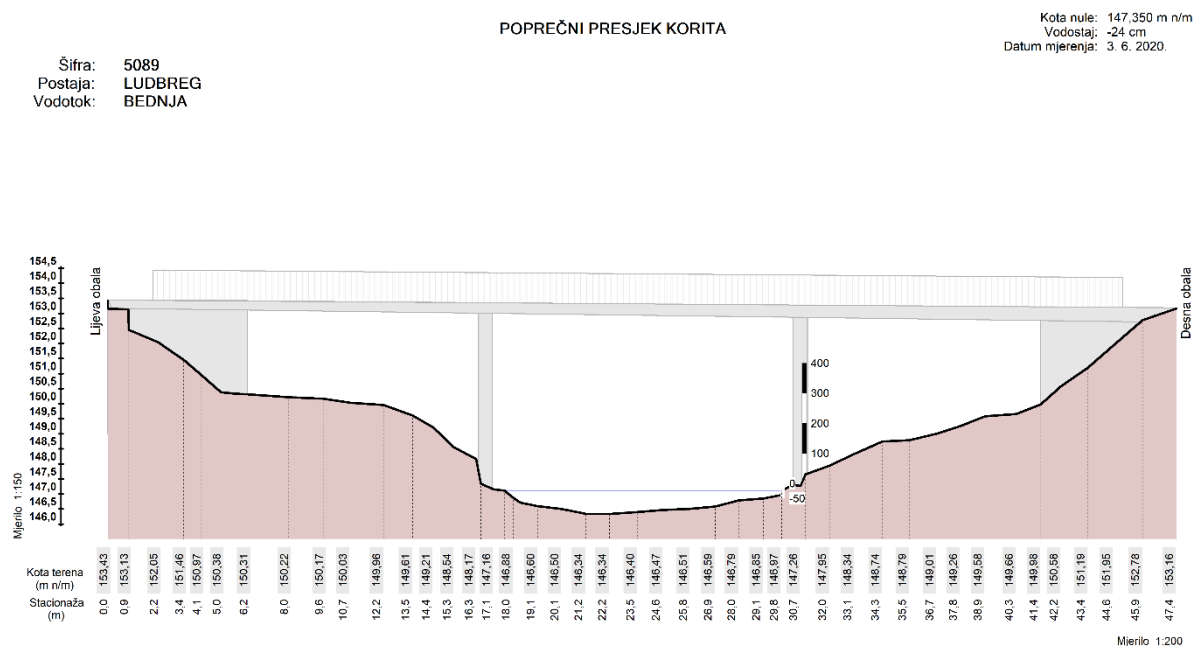
Slika 3.5.2. Poprečni presjek korita hidrološke stanice Ludbreg [6]

Zadnje mjerenje poprečnog presjeka korita je obavljeno 2020. godine (Slika 3.5.2.).

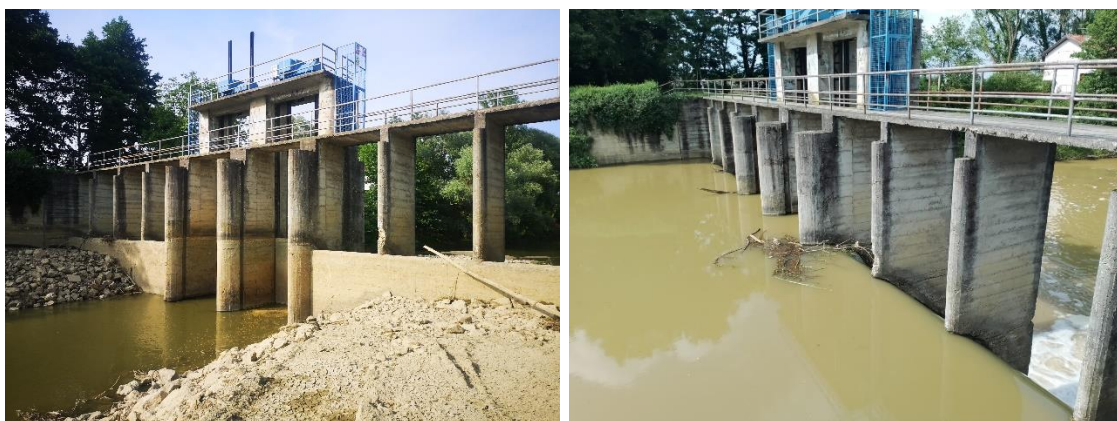
Slika 5.2.2. Razlika u vodostaju i protoku kod brane [12]

Na slici 5.2.2. vidljiva je razlika u vodostaju i protoku kod brane. Prikazana razlika je nastala u periodu od 10 dana, te je vidljivo da rijeka Bednja ima izrazito bujični potencijal.

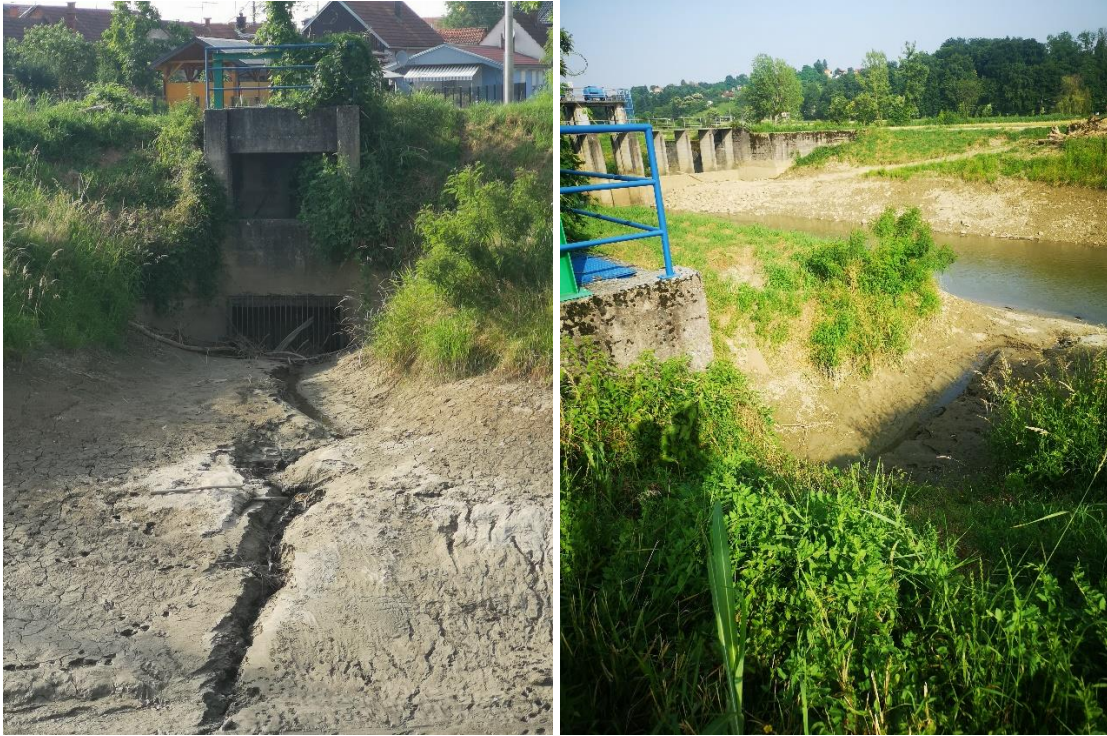
Slika 5.2.7. Propust na ulazu u derivacijski kanal (21.06.2023.)[12]

Neposredno prije brane na ulazu u derivacijski kanal nalazi se propust. Propust je zapušten i neodržavan te kroz njega, bez mogućnosti kontroliranja, prolazi rijeka (Slika 5.2.7.). Iz slike je vidljivo da do prolaza vode kroz propust dolazi samo za vrijeme visokih voda. Za potrebe hidroelektrana zahvat će trebati rekonstruirati.
