Undergraduate thesis / Završni rad

Završni rad br. 464/GR/2023

**Morfološka analiza poprečnih presjeka vodotoka –
primjer rijeke Bednje**

NASLOV RADA NA ENGL. JEZIKU Morphological analysis of the cross-sections of the watercourse - the example of the river Bednja

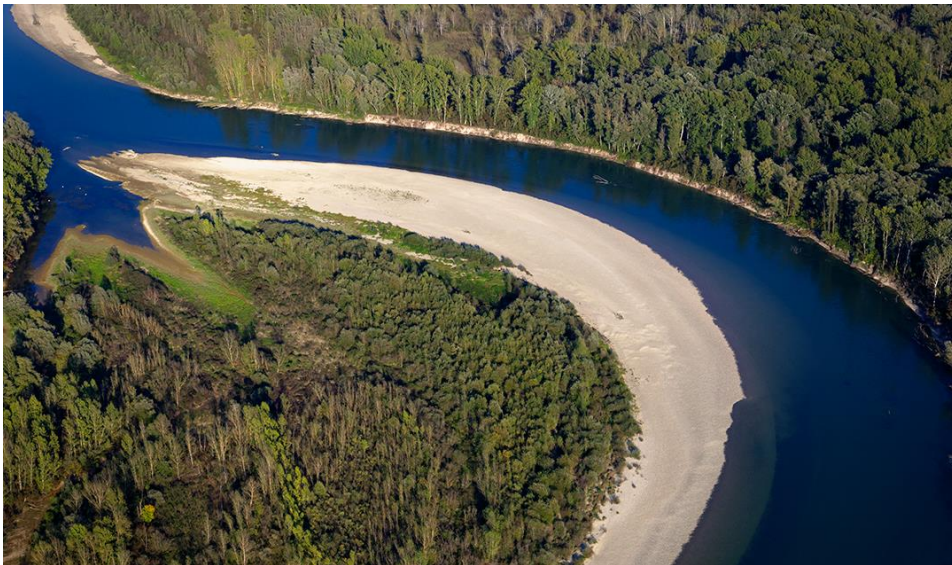
Na slici 1.2. prikazan je primjer prirodnog utjecaja na vodotok – taloženja sedimenta.

Slika 1.2. Talozenje sedimenta [4].

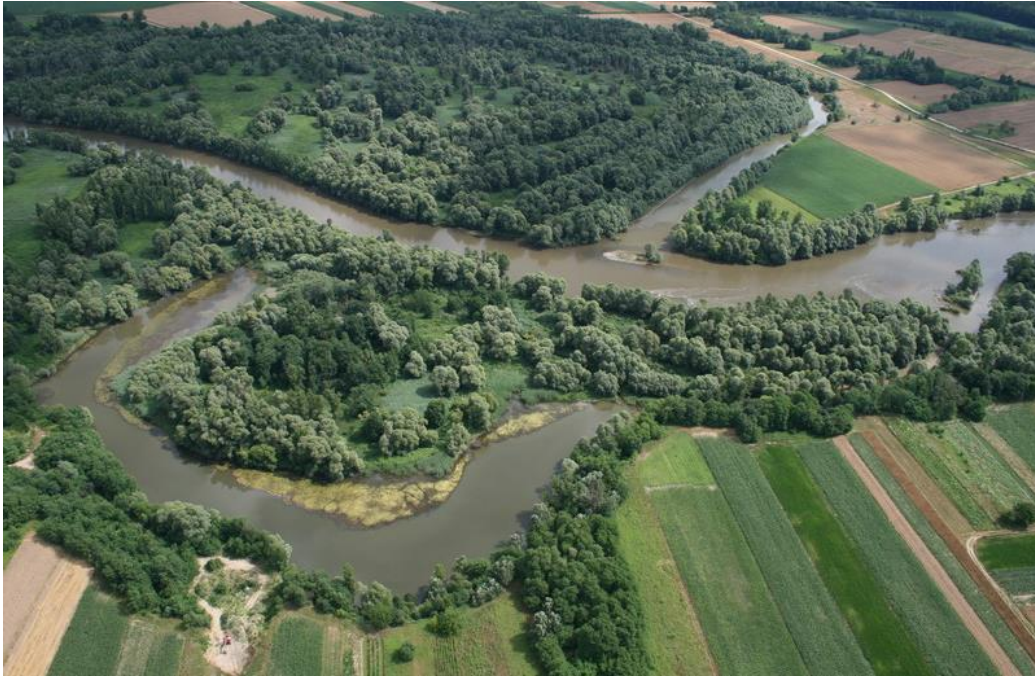
Slika 2.8. Rukavac nastao kao stari meandar kroz koji rijeka još uvijek teče [11].

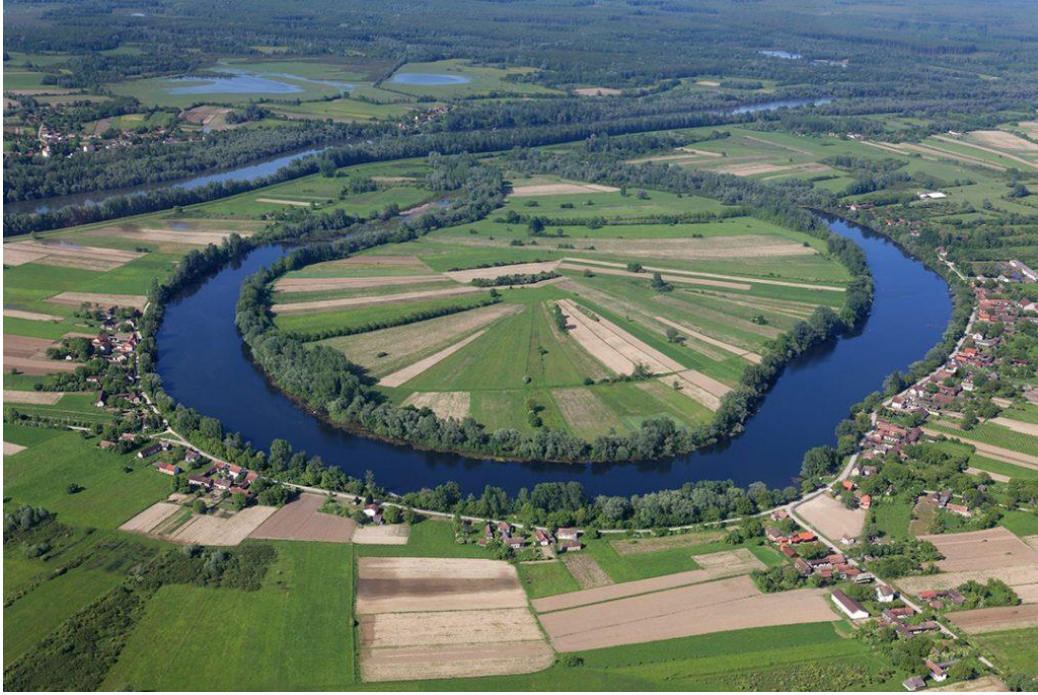
Slika 2.9. Primjer mrtvice rijeke [12].

Ukoliko se rukavac odvoji od matice i prestane teći, tada nastaje mrtvica. Najčešće je polukružnog oblika koji je naslijedila od riječnog meandra (slika 2.9.). Nizinska rijeka za sobom ostavlja takve mrtvice, tragove nekadašnjeg toka, koje nije teško raspoznati ako se gleda iz zraka po njihovoj običnoj zagasitoj boji. Neke su okružene zelenilom, a neke poljima. Iako su razlike ublažene vegetacijom i atmosferom, još se zapažaju nekadašnje nasuprotne strme i plitke obale.

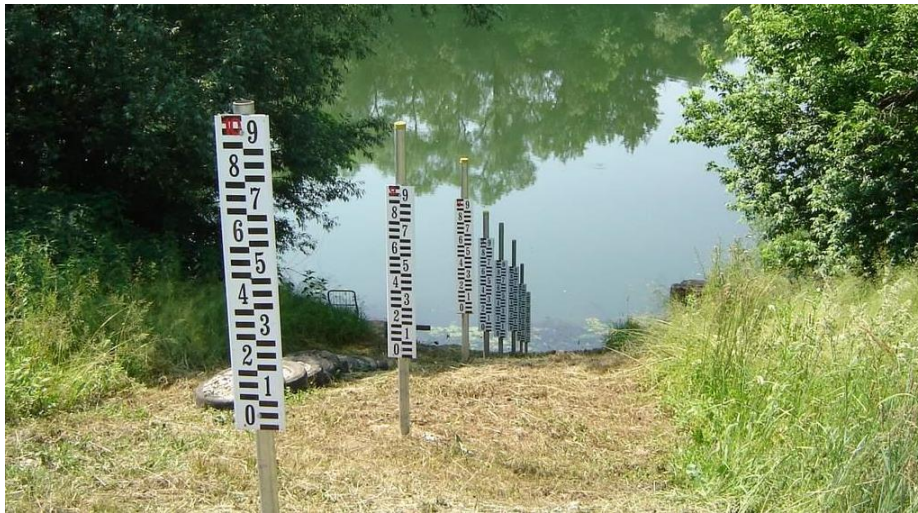
Slika 3.4. Vodokazni profili [17].

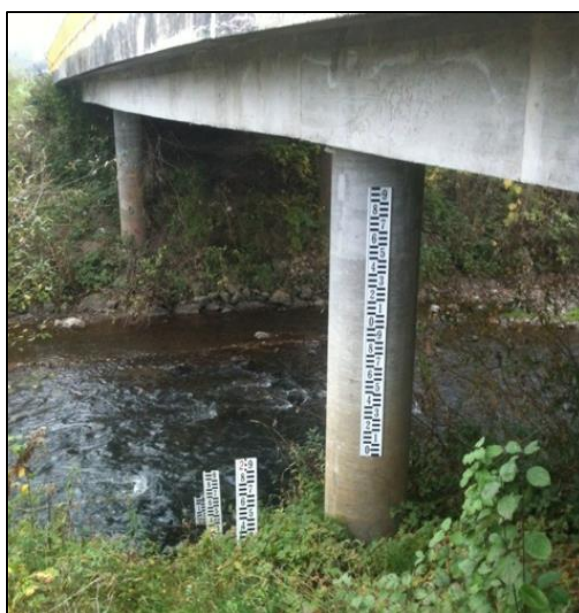
Ovaj tip postaje je limnigrafski (slika 3.19.), odnosno nije automatski, opremljen digitalnom mjernom opremom s mogućnošću slanja podataka mjerenja na daljinu, te nije moguće imati na raspolaganju u realnom ili gotovo realnom vremenu podatke o satnom vodostaju kao što je slučaj s postajom Željeznica.

Slika 3.19. Prikaz postaje Ključ [17].

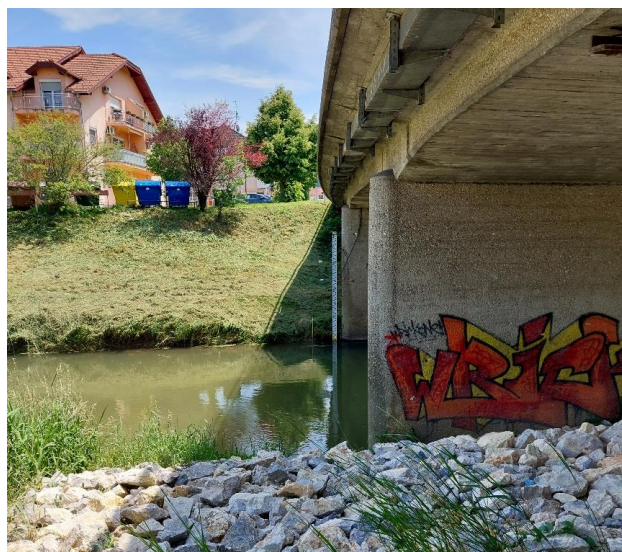
Obzirom da je ovaj tip postaje (slika 3.30.), kao i postaja Željeznica, opremljen digitalnom mjernom opremom s mogućnošću slanja podataka mjerenja na daljinu, moguće je imati na raspolaganju u realnom ili gotovo realnom vremenu podatke o satnom vodostaju.

Slika 3.30. Prikaz postaje Ludbreg [18].

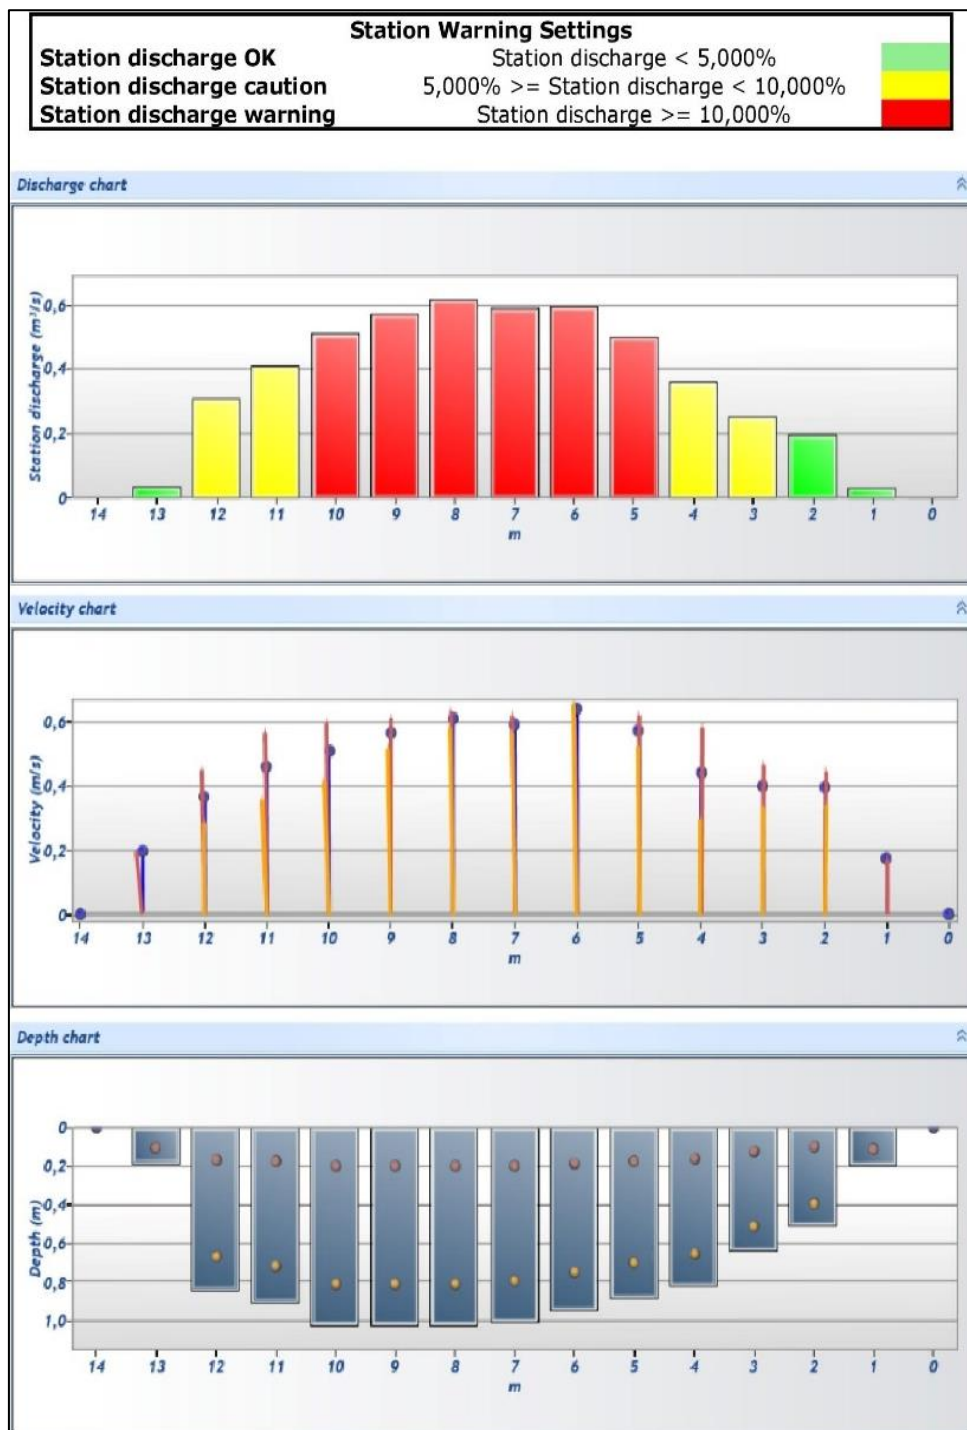
Treći graf prikazuje izmjerene dubine korita na mjernim točkama. Dubina korita se povećava približavajući se od lijeve i desne obale prema osi riječnog korita, a u njoj blizini je izmjerena i najveća dubina korita od 1,020 m.

Slika 3.38. Grafički prikazi rezultata mjerenja na mjestnoj postaji Ludbreg [18].

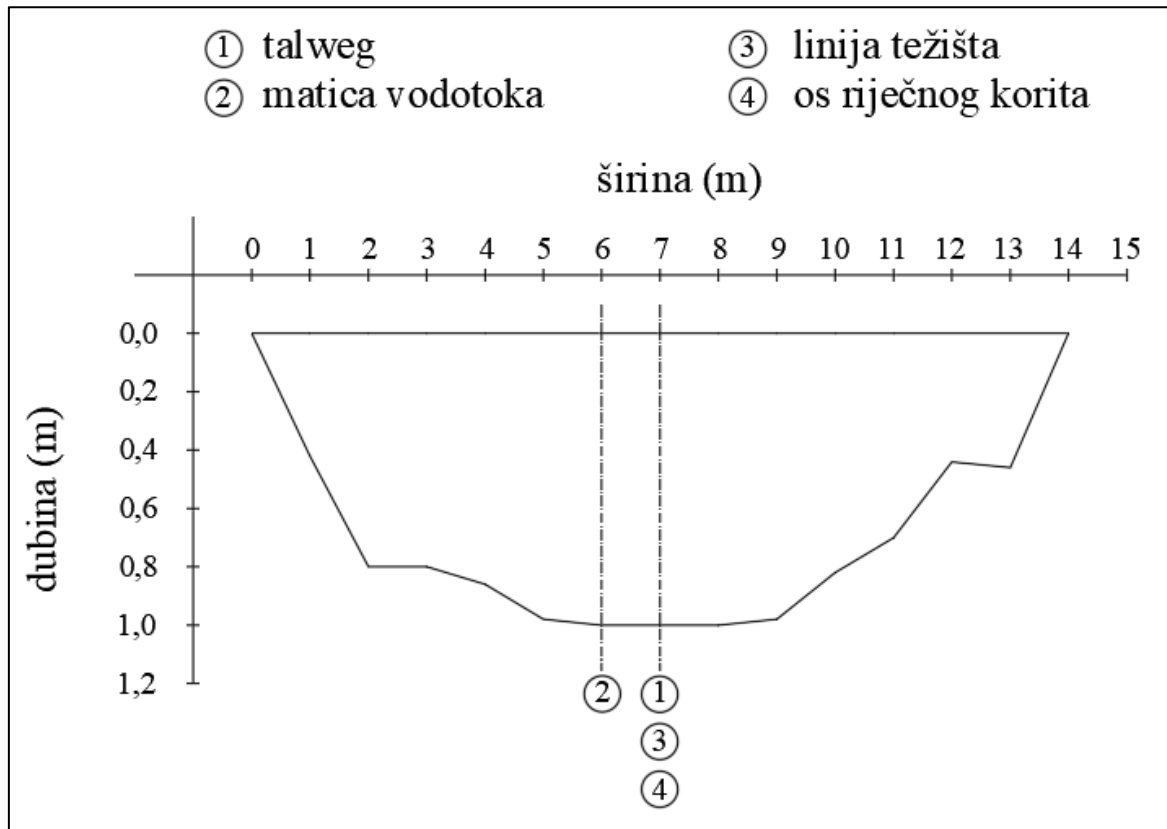
Unatoč nepravilnom dnu na ovom poprečnom profilu, linija težišta se gotovo poklapa s osi riječnog korita. Izračunom je dobiveno da se linija težišta nalazi samo 4,65 mm od osi riječnog korita, ali treba uzeti u obzir činjenicu da je to izračun s padom dna korita u pravcu, što u stvarnosti nije slučaj.

Slika 4.5. Poprečni presjek korita na lokaciji Željeznica s karakterističnim točkama.

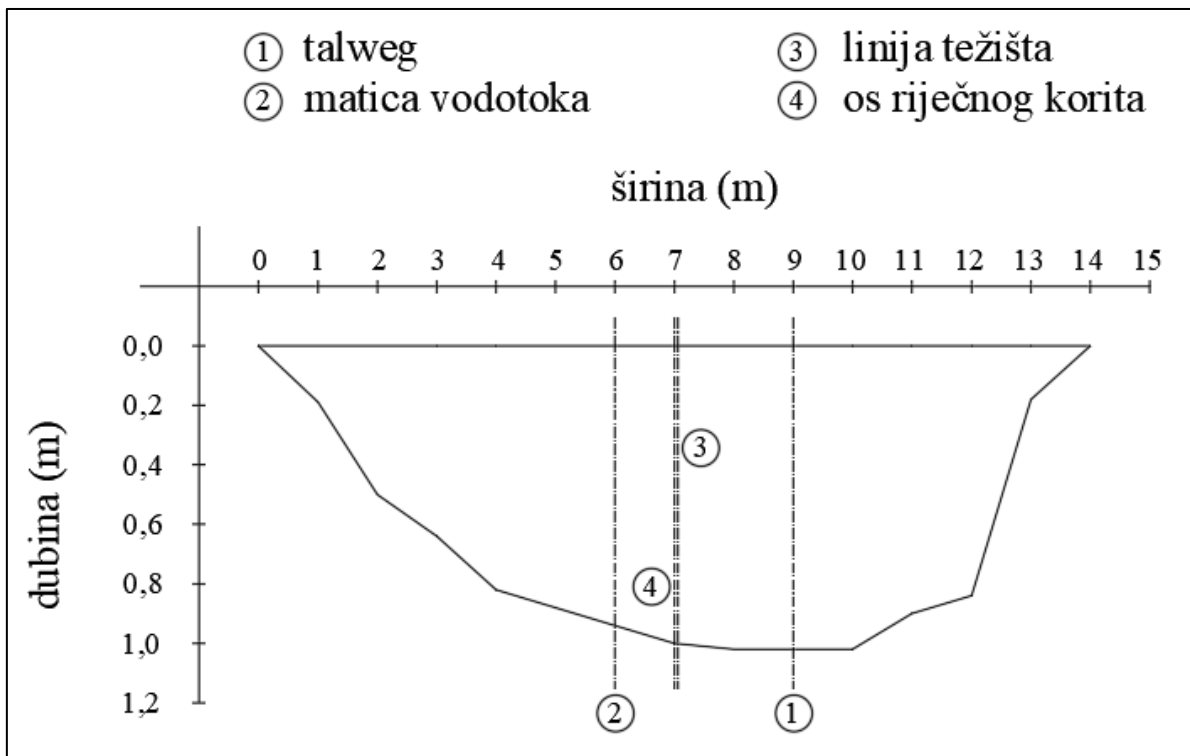
Kod analize poprečnog presjeka na lokaciji Ludbreg dobiveno je izračunom da se linija težišta nalazi blizu osi riječnog korita (kao i na mjernim postajama Željeznica i Ključ), ovaj puta na udaljenosti od 6,37 cm.

Slika 4.7. Poprečni presjek korita na lokaciji Ludbreg s karakterističnim točkama.
